АКУСТИЧЕСКАЯ ЭМИССИЯ

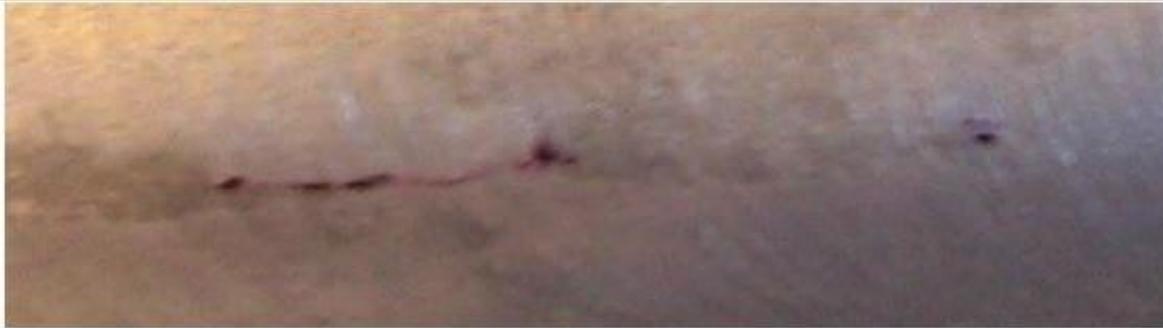
Рисунок 3 - Фрагмент внутренней трещины в центральных слоях сварного шва после вышлифовки и контроля проникающими веществами

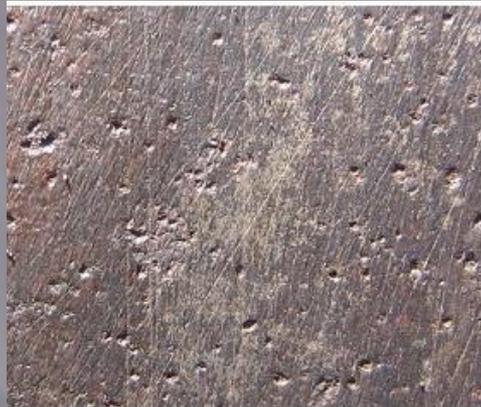
Рисунок 7 – Выявленные по результатам АЭ-контроля коррозионные повреждения технологического нефтепровода: а) – поверхность трубы, подверженной питтинговой коррозии; б) – коррозионные питтинги, глубина порядка 80-90% стенки трубы;
