# Тепловизионный мониторинг памятников архитектуры на примере г. Выборга

С.Р.Вьялицин, ГосНИИ  
Реставрации  
Тел.: +7-921-930-03-19  
E-mail: [serg.rv@yandex.ru](mailto:serg.rv@yandex.ru)

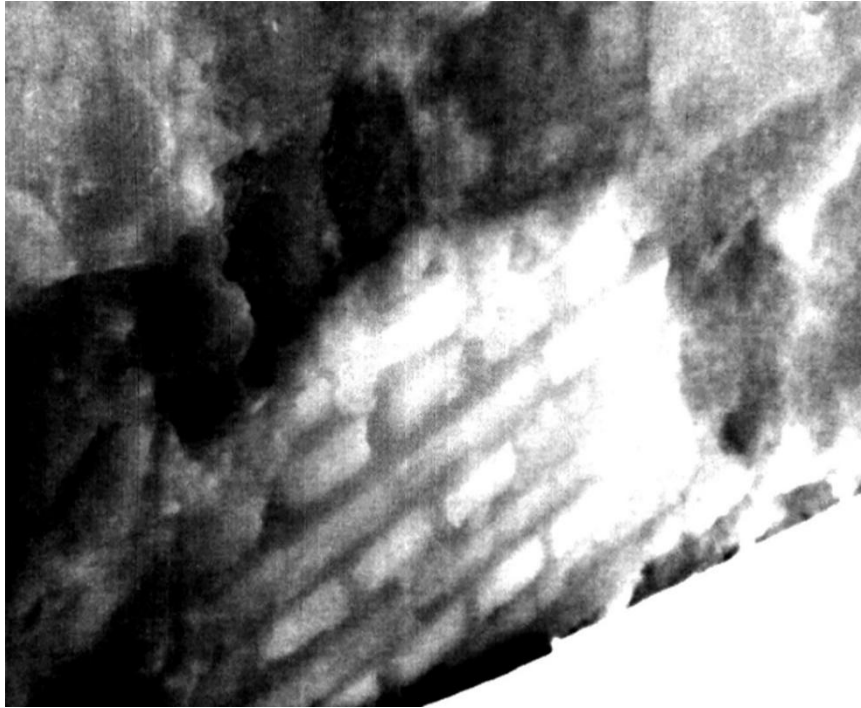
Рис.1. Свод заложеного дверного проема в башне Св.Олафа

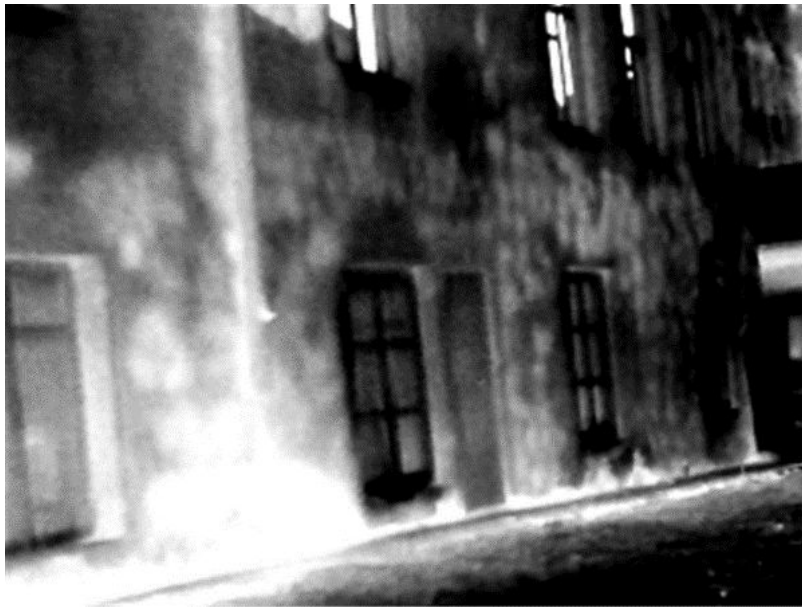
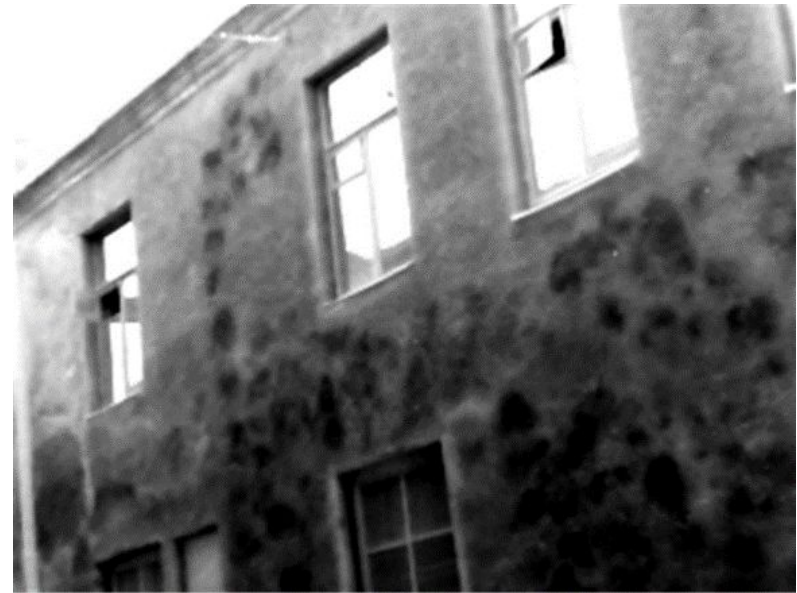
Рис.2. Выборг. Съемка здания (ул. Крепостная д.10) при разных климатических условиях.

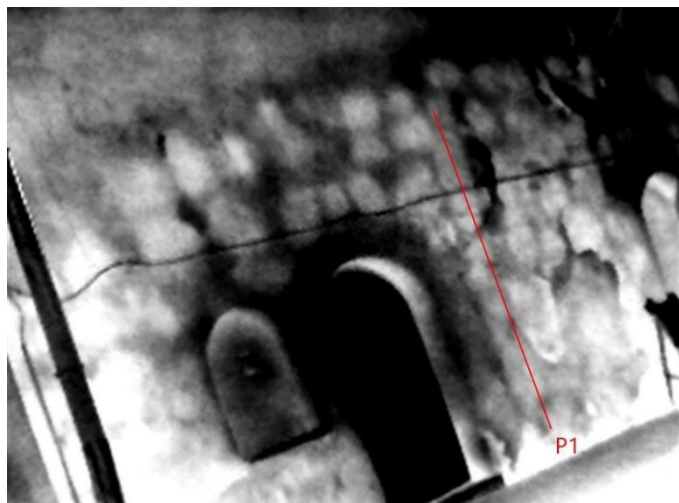
Рис.3. Выборг, ул Прогонная 1.

Съемка здания на снимке производилась в летнее время, при отсутствии разницы температур внутри и снаружи здания и при прямом солнечном излучении.

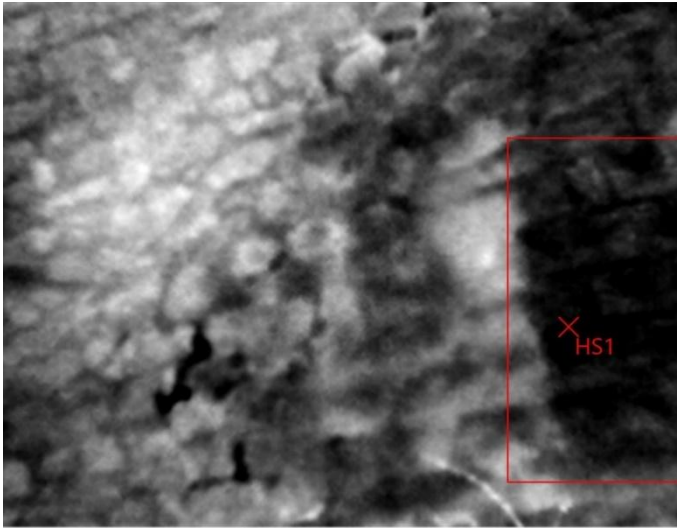
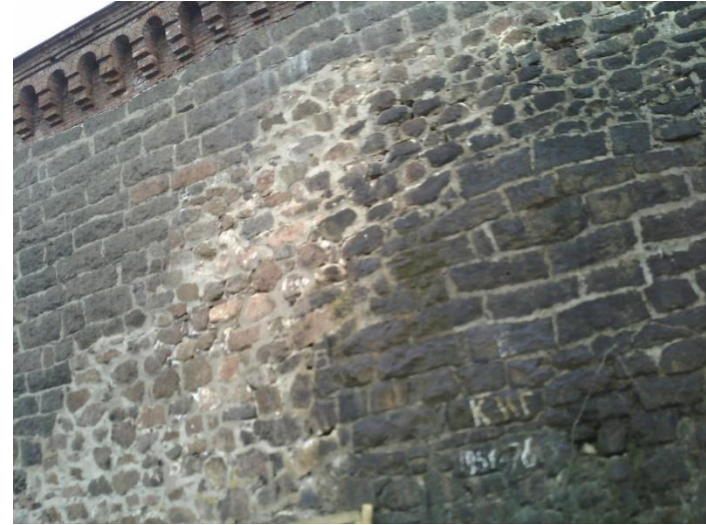
Рис.4. Термограмма и фотография неотапливаемого здания цейхгауза в зимний период. Предположительно, заложенный дверной проем.

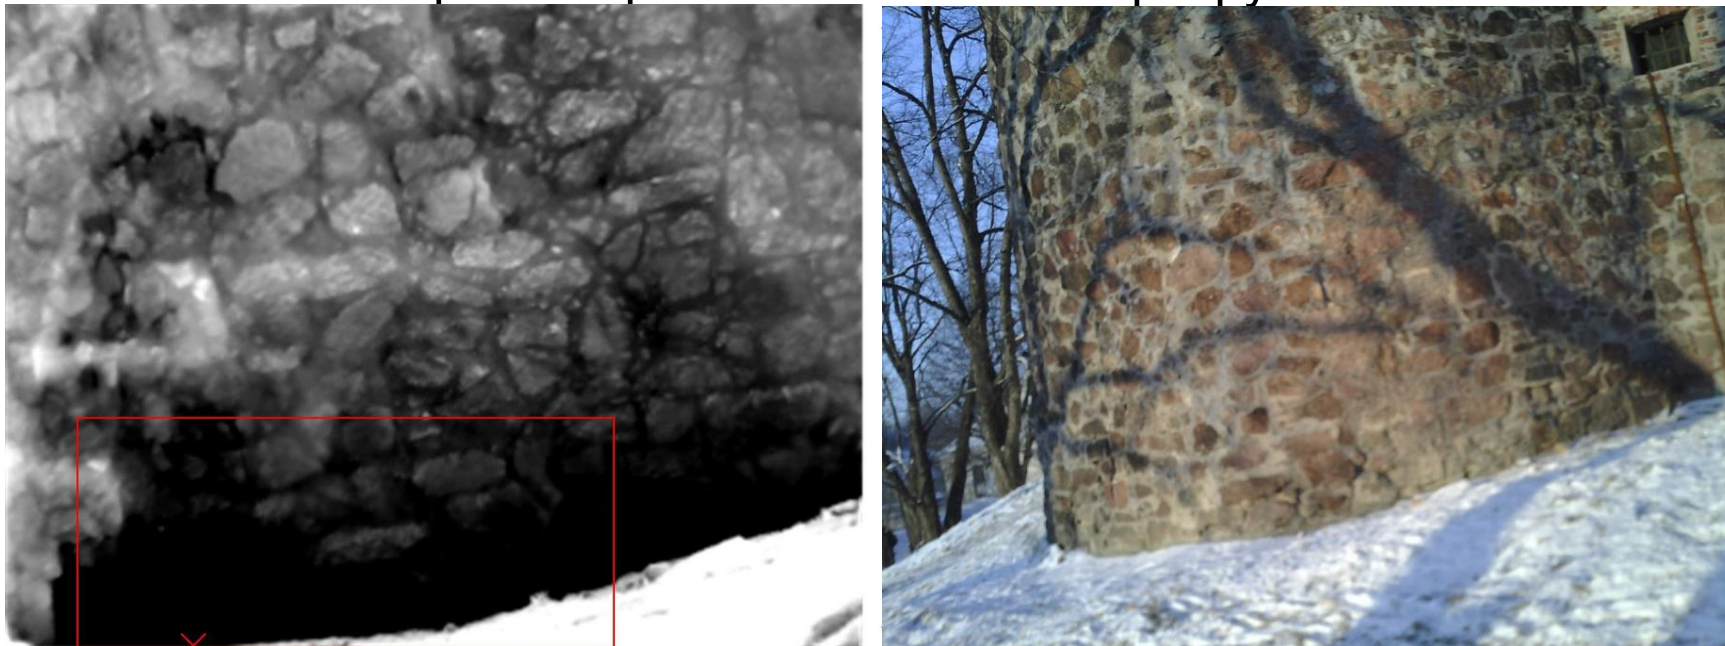
- Рис.5. Выборгский замок. Теплотери в основании Райской башни.

⇒ Выборгский замок. Райская башня. При наружной температуре - 23 градуса, под воздействием солнечного излучения стена нагревается до -16. А в отдельных местах в районе основания до -6,5. Вывод: возможны трещины в фундаменте, через которые уходит тепло изнутри.

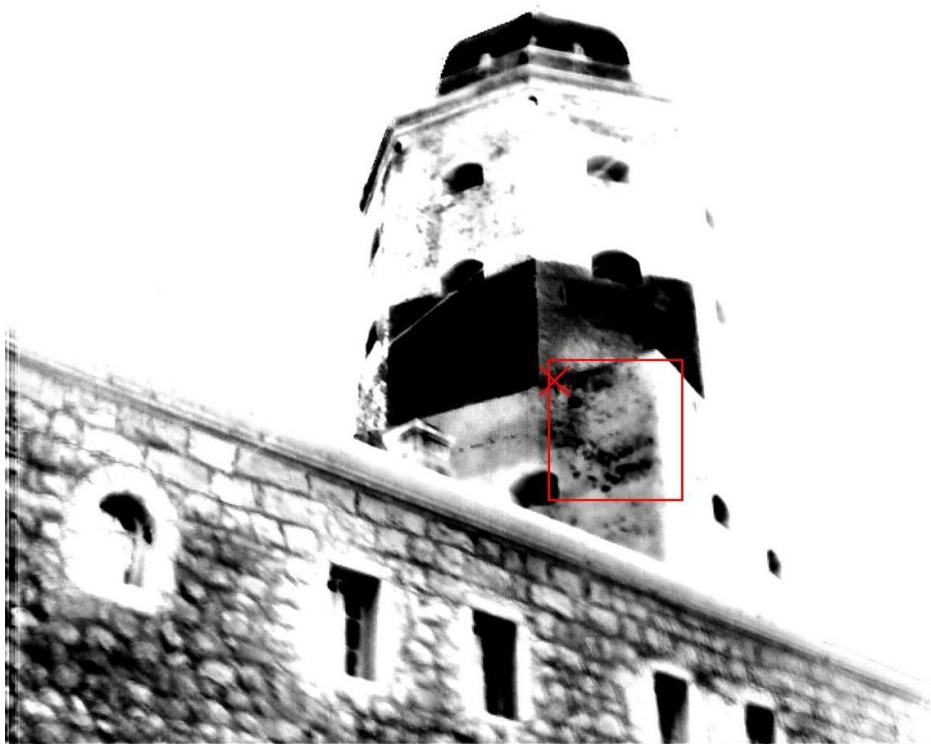
Рис.6

Выборгский замок. Башня Олафа. Темные пятна в выделенной области - места с повышенным влажностью кладки. Вероятно, выше гидроизоляция была нарушена и влага попадает в стену. С внутренней стороны стены примерно в этом месте трещина есть. По той же причине.

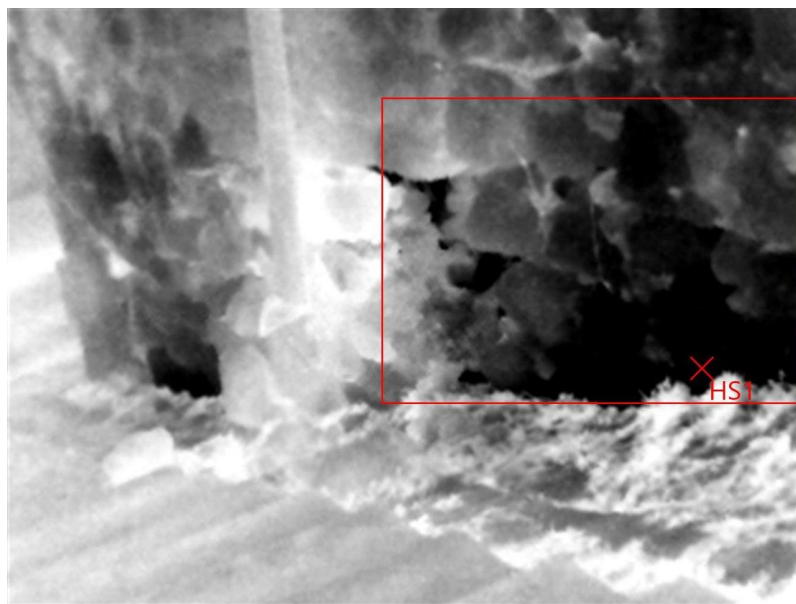
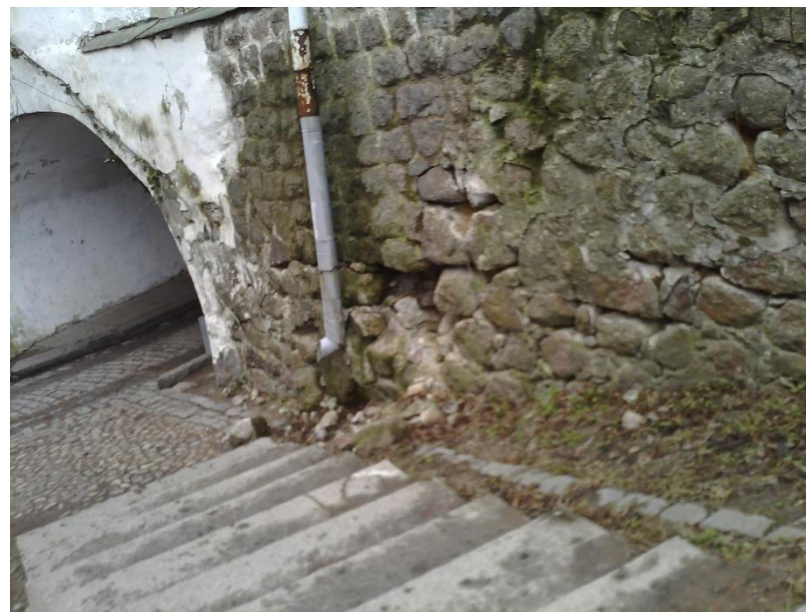
Рис.7

Выборгский замок. Дом коменданта. Темные пятна в выделенной области - места с повышенным влагосодержанием кладки. Влага при замерзании образует внутренние трещины. Причина- верховые воды. На фото видны лишь некоторые места разрушения стены. Внутренние разрушения более значительны.

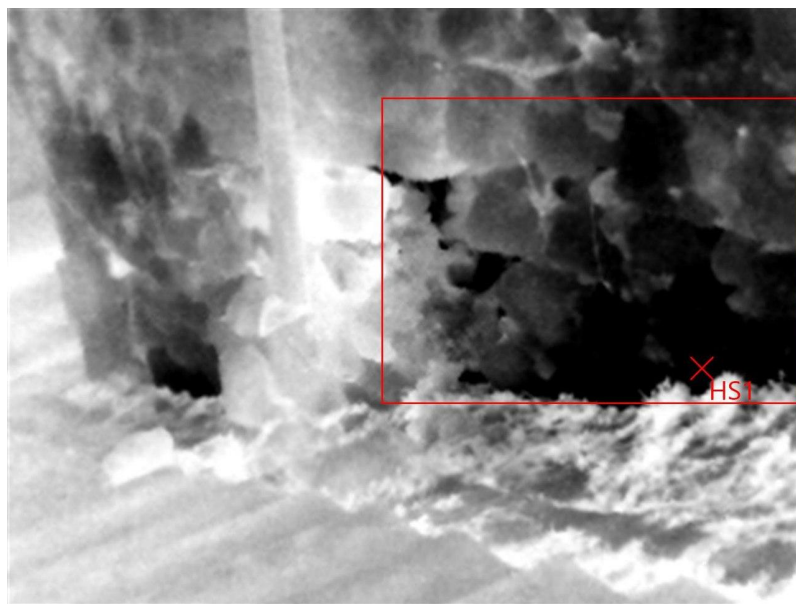
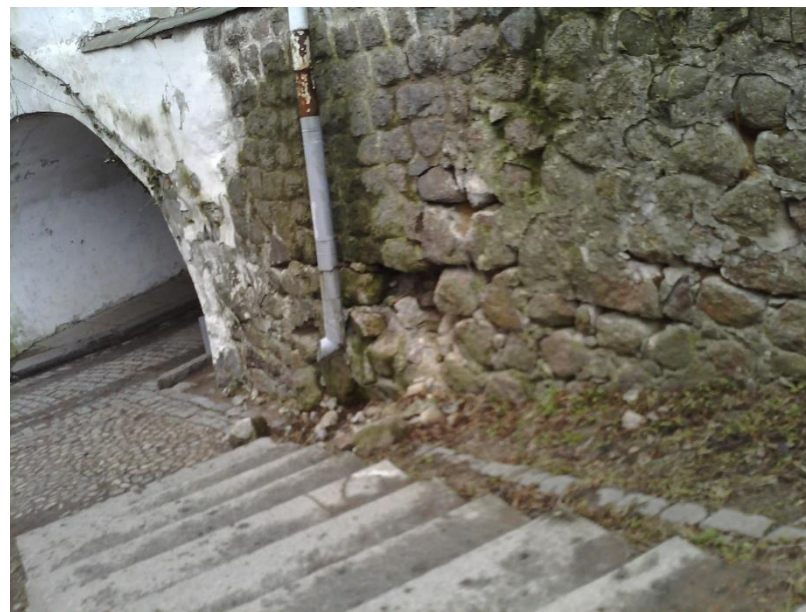
Рис.7

Выборгский замок. Дом коменданта. Темные пятна в выделенной области - места с повышенным влагосодержанием кладки. Влага при замерзании образует внутренние трещины. Причина- верховые воды. На фото видны лишь некоторые места разрушения стены. Внутренние разрушения более значительны.

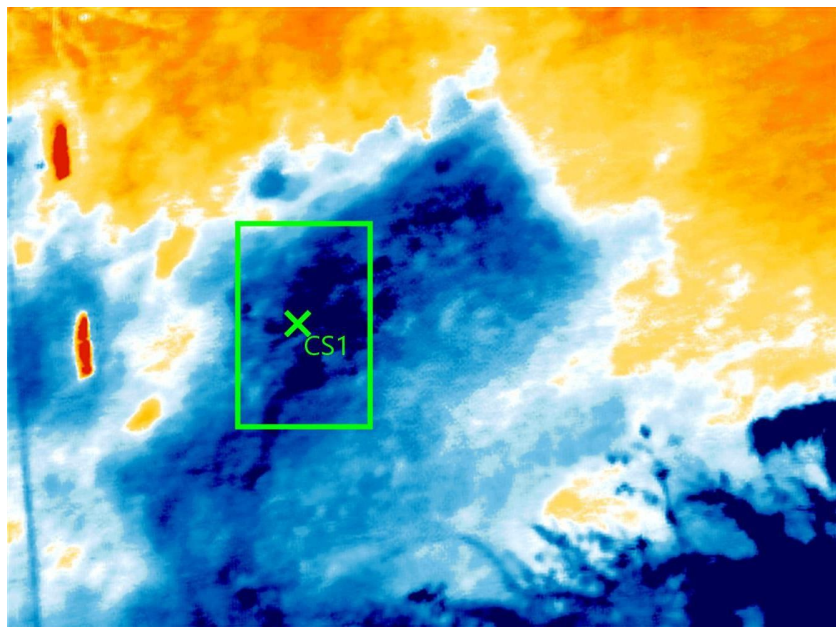
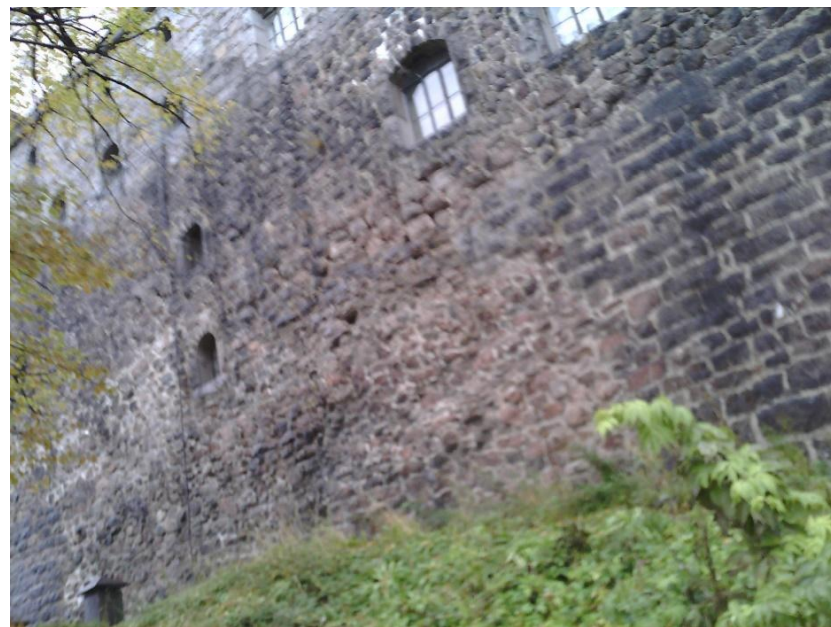
Рис.8

В марте 2015 года произошло обрушение кладки южной стены главного корпуса Выборгского замка. На снимке, сделанном в ноябре 2014 года, видно намокание стены в месте будущего обрушения.

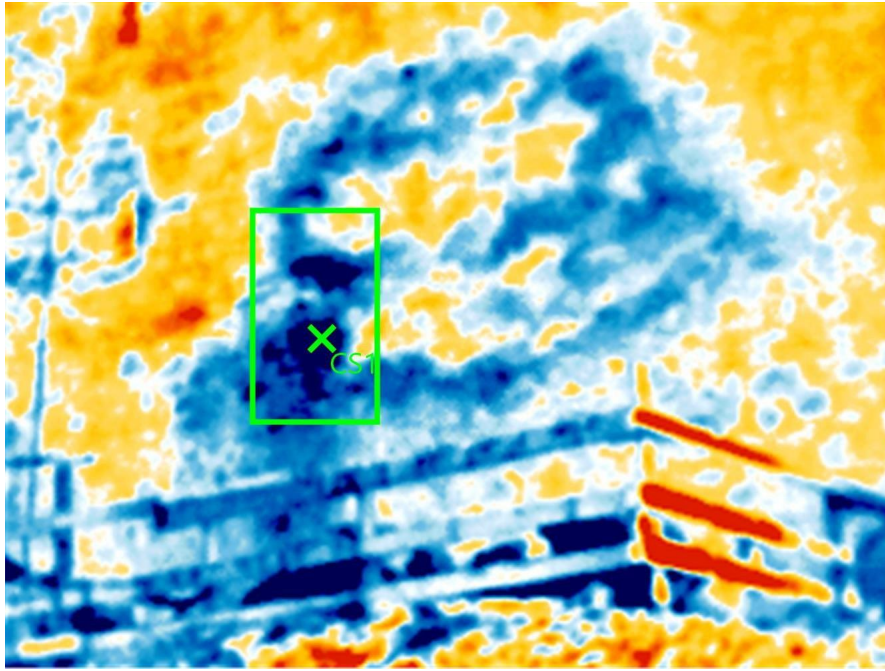
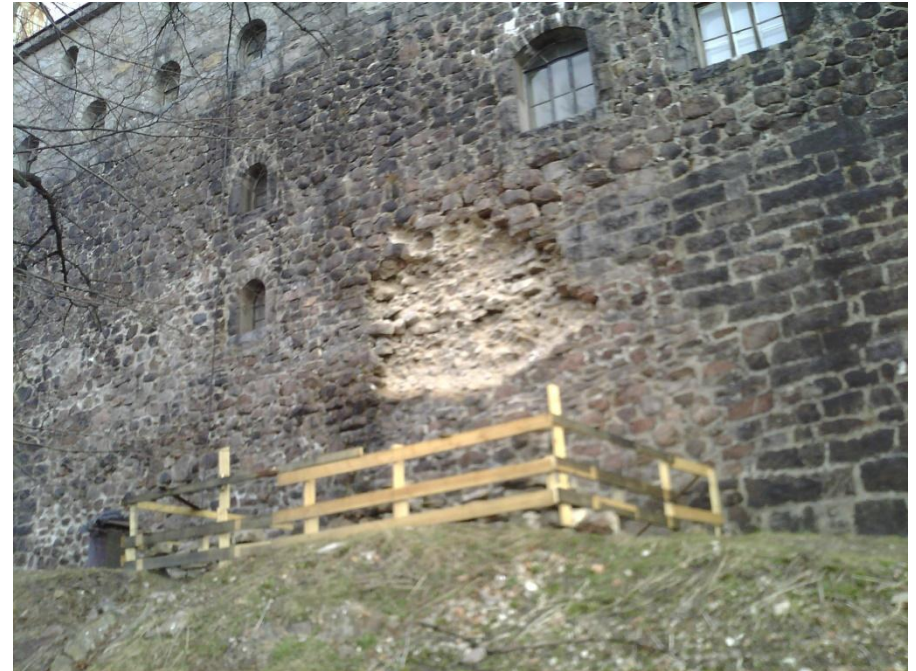
Рис.9

Выборгский замок. Контроль состояния южной стены после обрушения кладки.

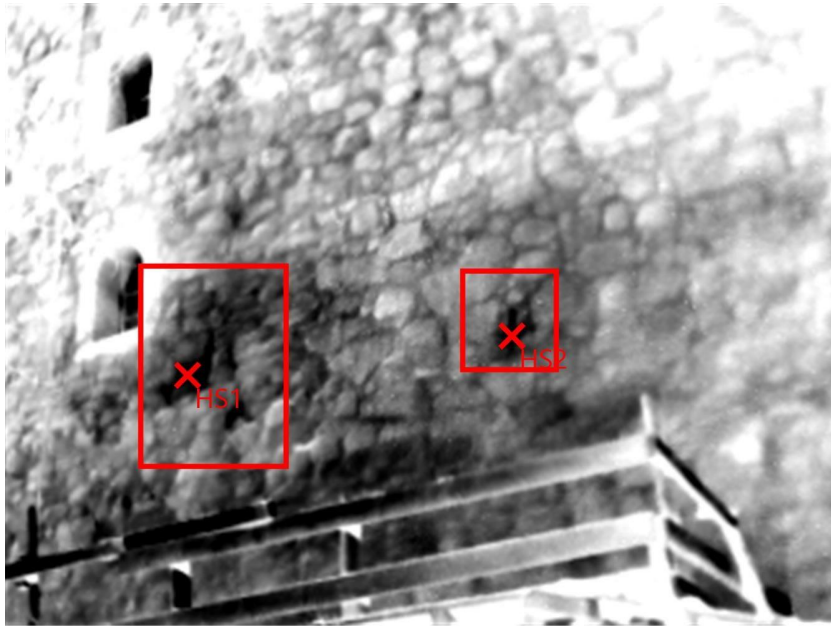
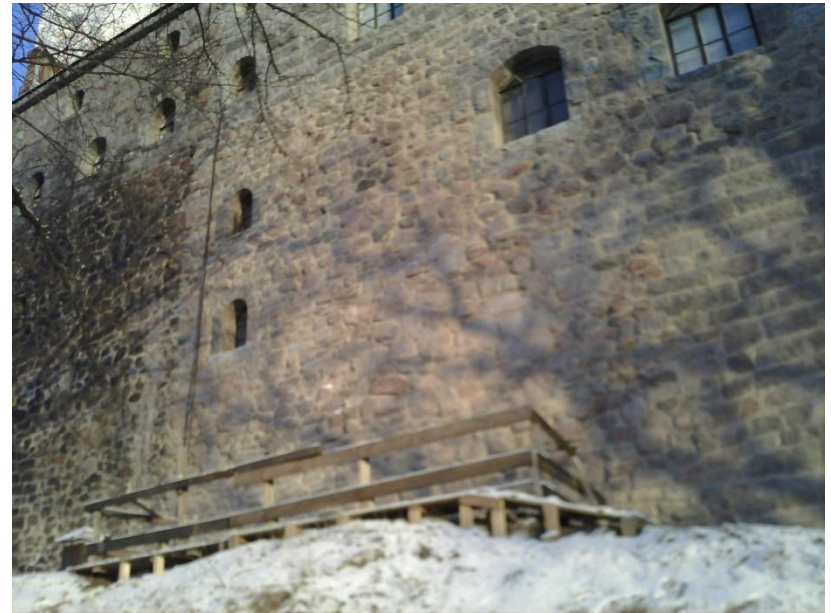
Рис.10.

Выборгский замок. Темные пятна в выделенных областях - мостики тепла. Стена в этих местах теплее на 5 градусов, чем в окружающих областях. При реставрации не были устранены внутренние трещины, которые привели ранее к обрушению кладки

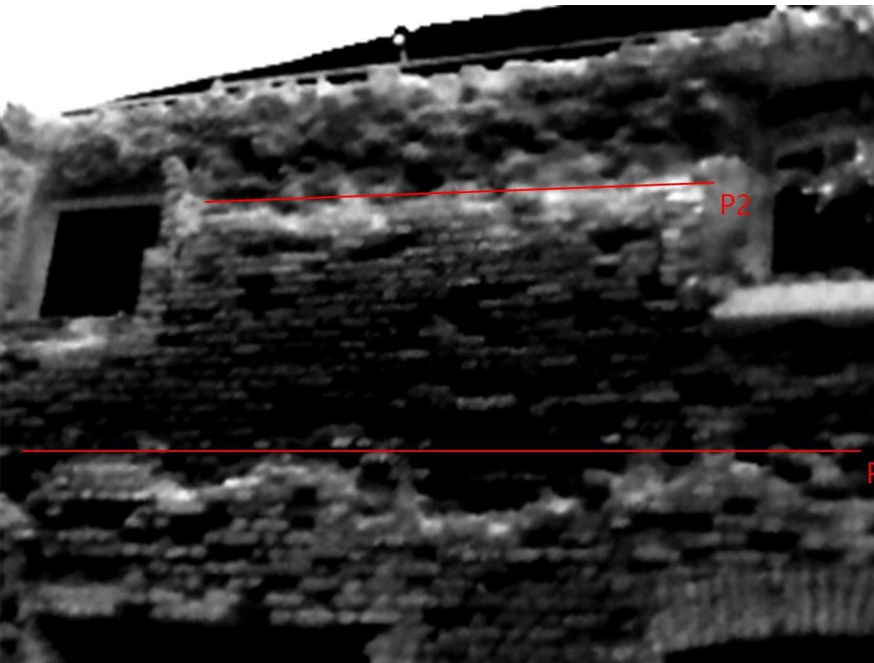
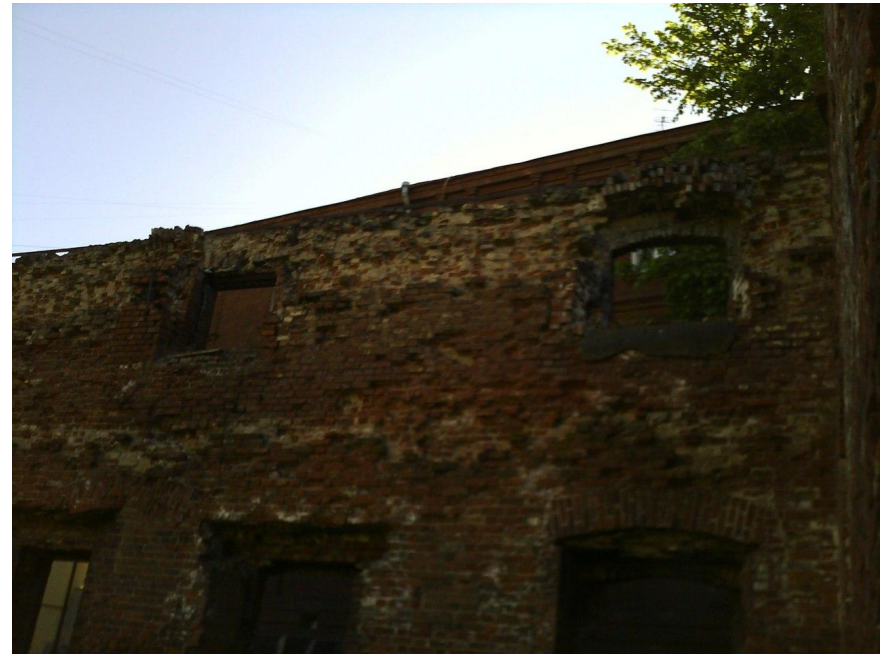
Рис.11.

Выборг. Руины Кафедрального собора. Красные линии разделяют три уровня стены, немного отличной по своей теплопроводности. Вероятно, по теплопроводности связующего раствора. Это может быть связано с разновременностью уровней. Вероятно собор не сразу строился, а постепенно увеличивался в высоту.

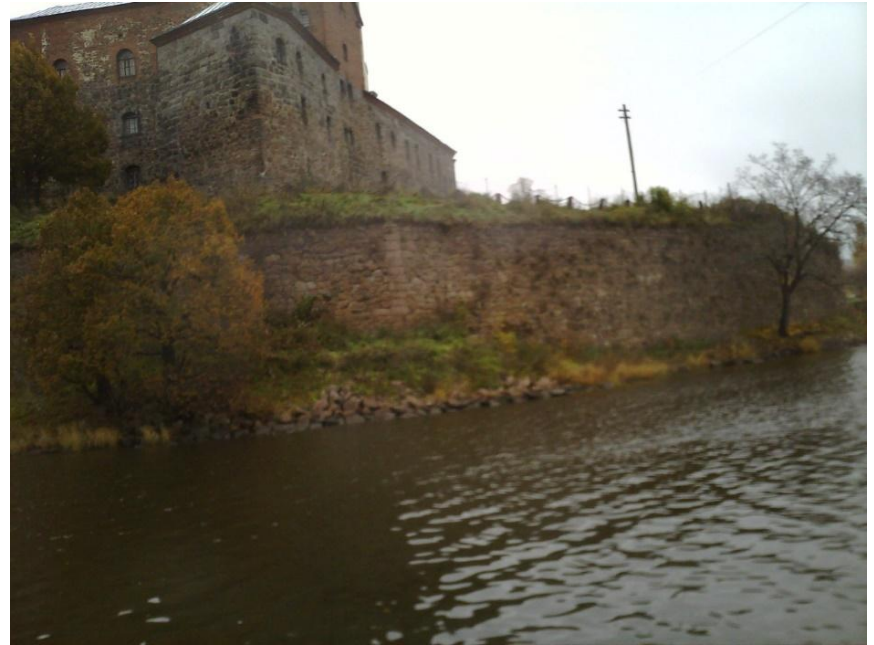
Рис.12.

Выборгский Замок. Темное пятно на обводной стене перед башней Сапожника находится примерно в месте, где ранее находился мост между замком и городом.

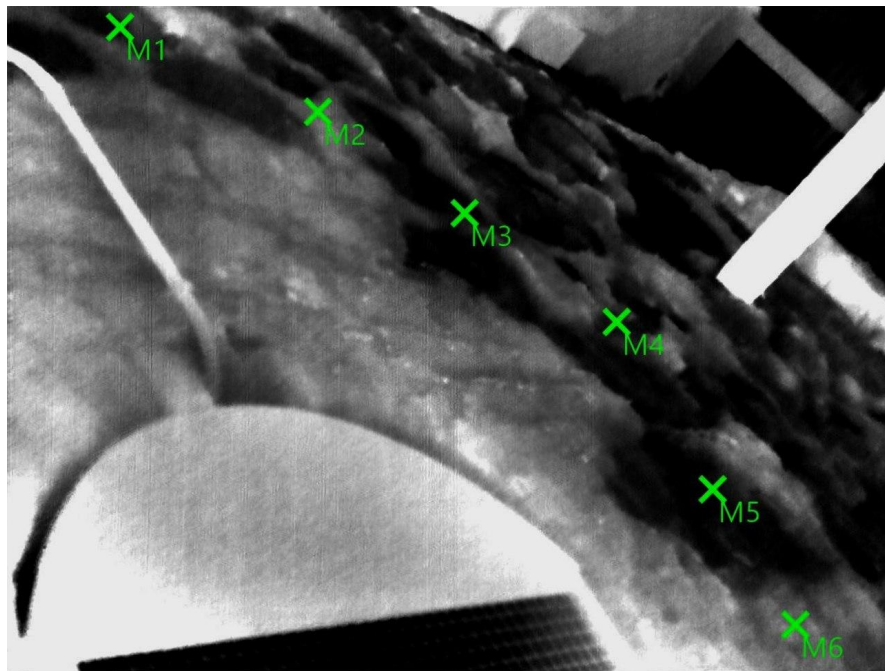
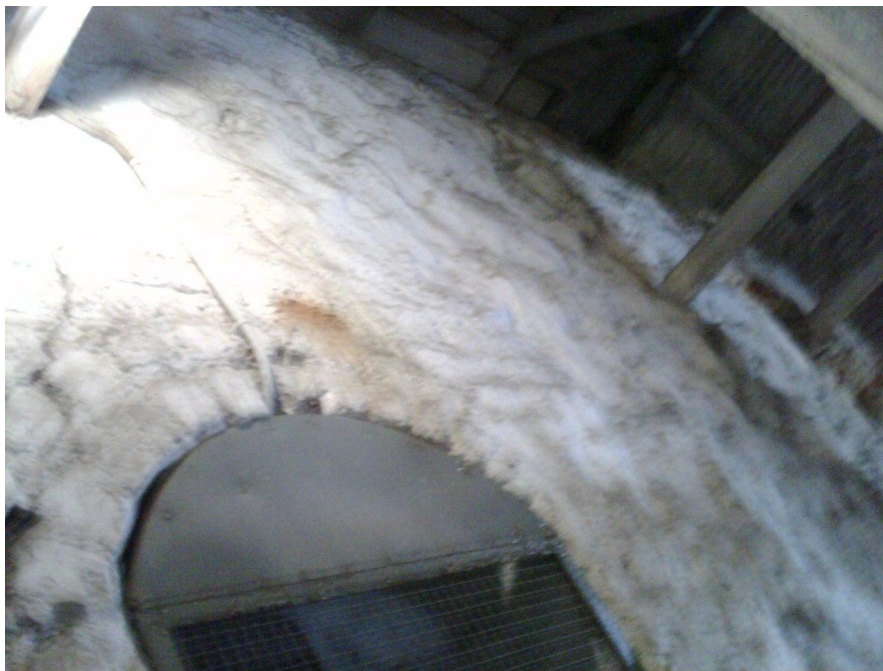
Рис.13.

Выборг. Башня Св.Олафа. Неравномерная тепловая картина кладки указывает на перестройку дверного проема.

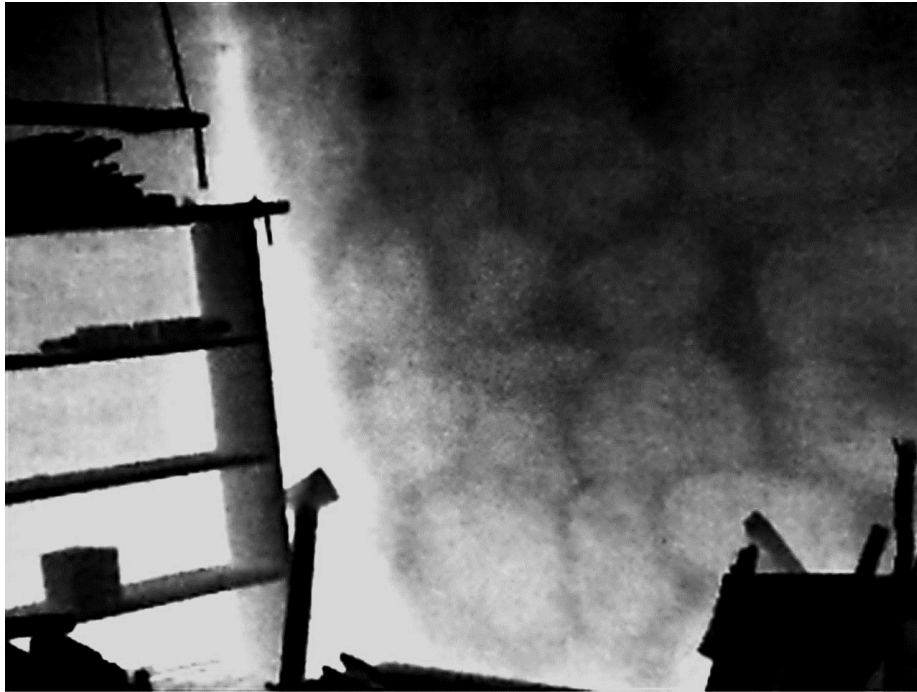
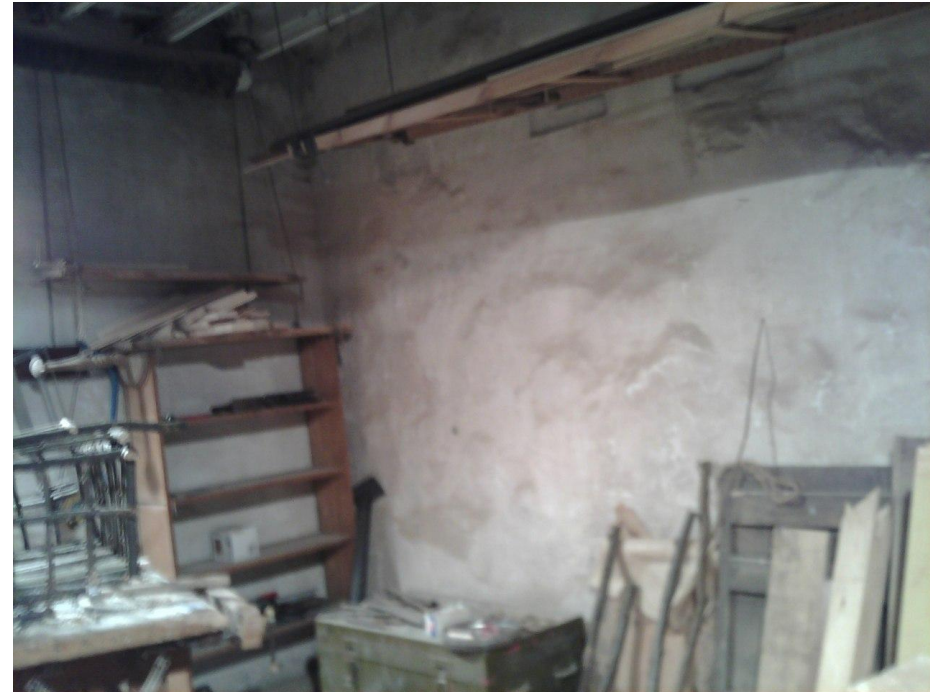
Рис.14.

Выборгский замок. На термограмме - стена башни Олафа со стороны подвального помещения главного корпуса. Видны валуны в стене, значительно превосходящие по размеру ту каменную кладку, которая видна снаружи башни. Вероятно, наружная часть обстраивалась, а эта осталась нетронутой.

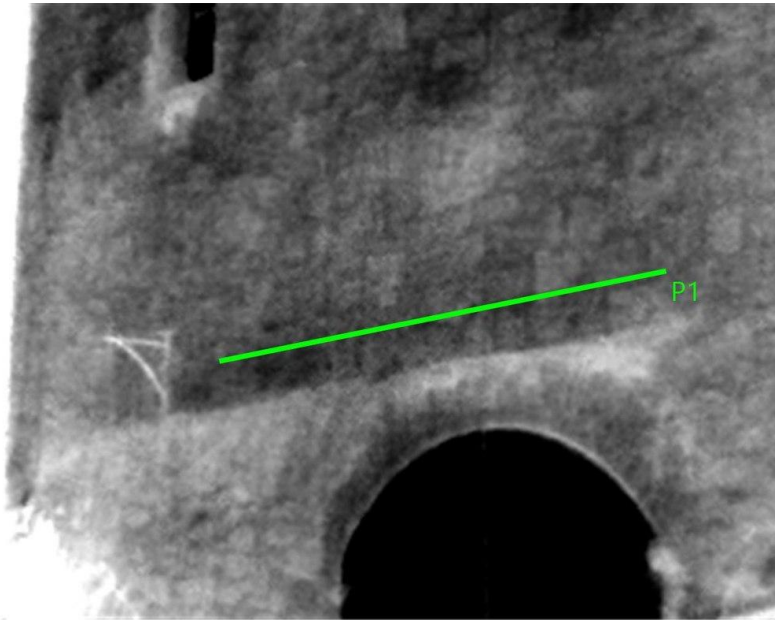
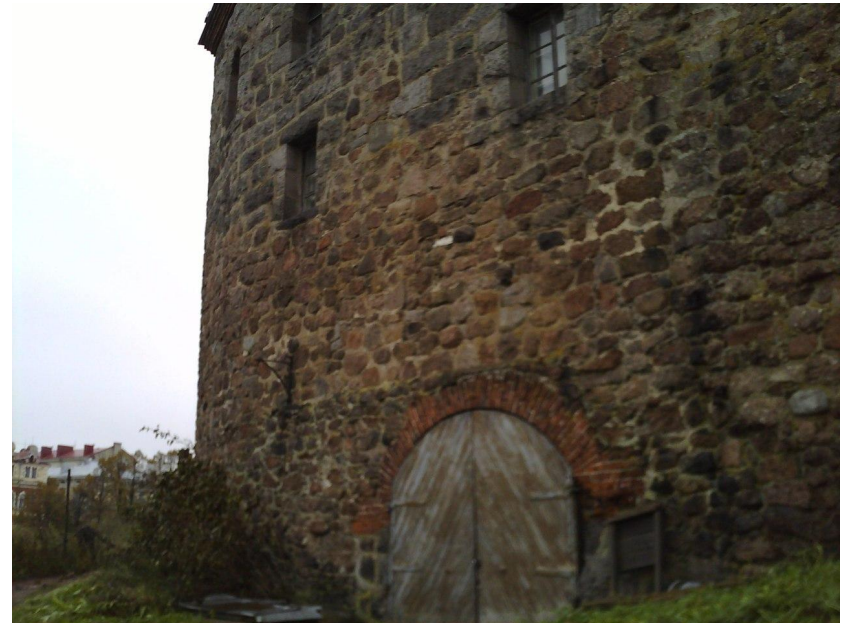
Рис.15.

Выборгский замок. Башня Сапожника. Изменение температурной картины кладки показывает разные периоды ее строительства. Ниже зеленой линии находится кладка редута – предшественника башни.

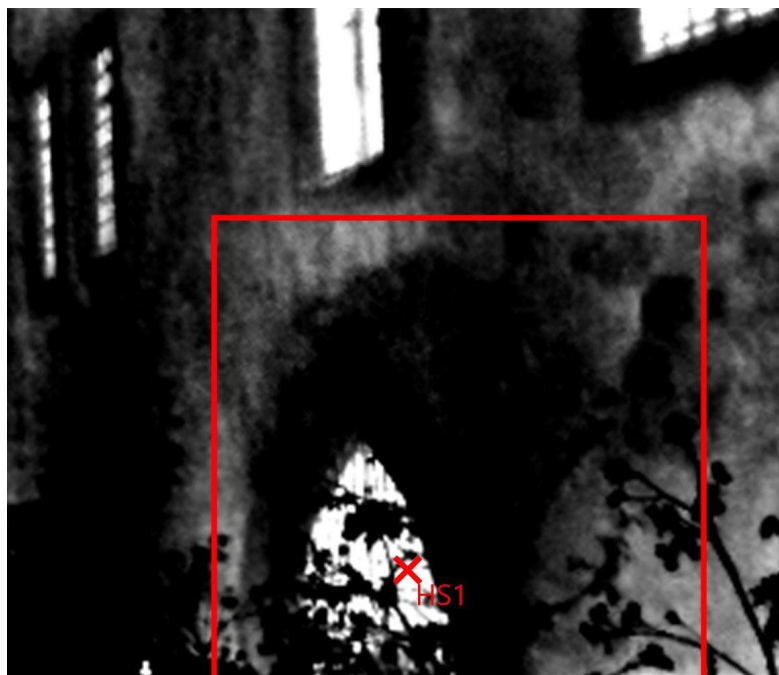
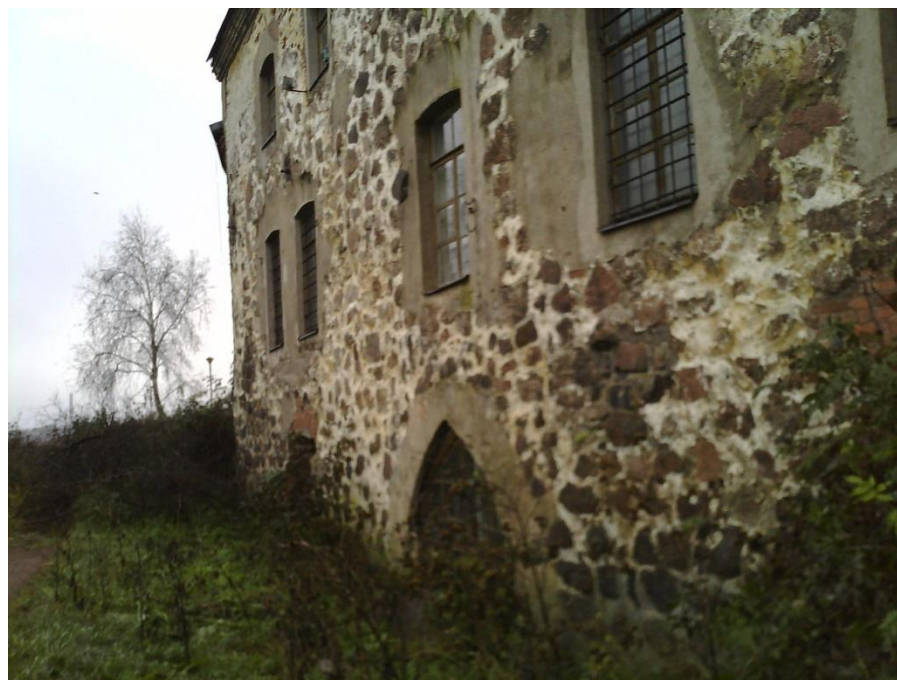
Рис.16.

Выборгский замок. Готическое окно на северной стене музея в корпусе администрации замка ранее было въездными воротами с северного моста.

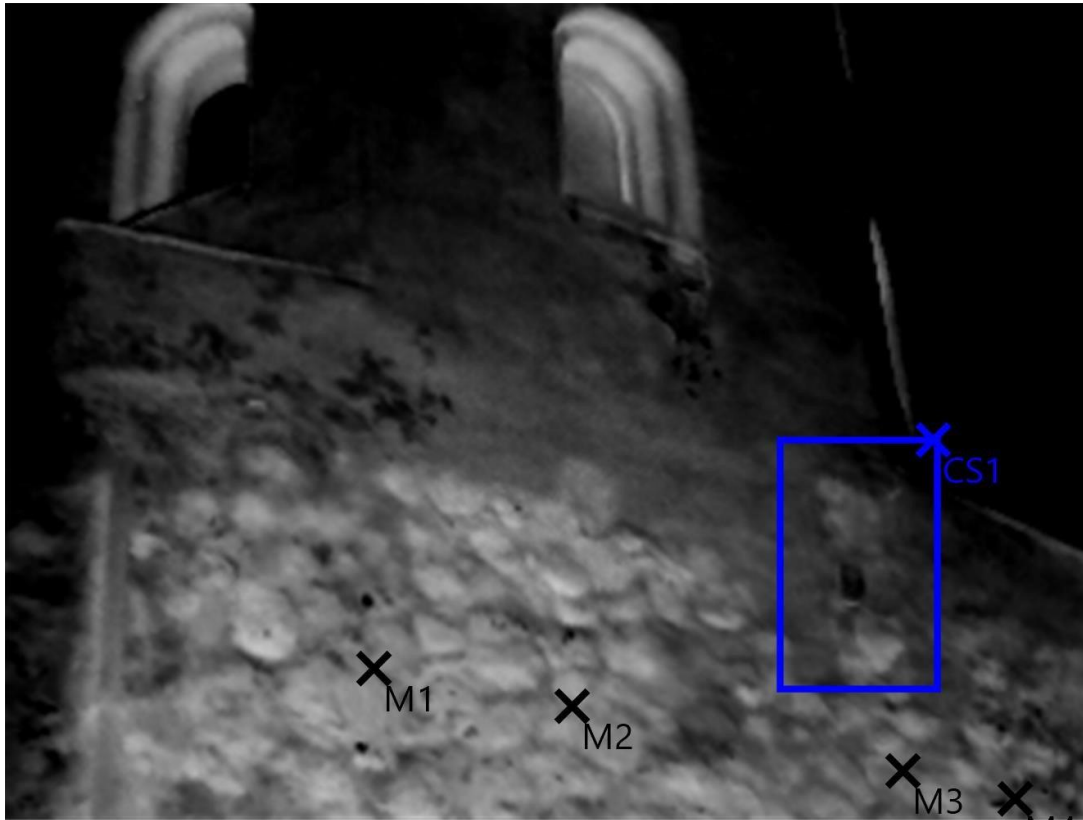
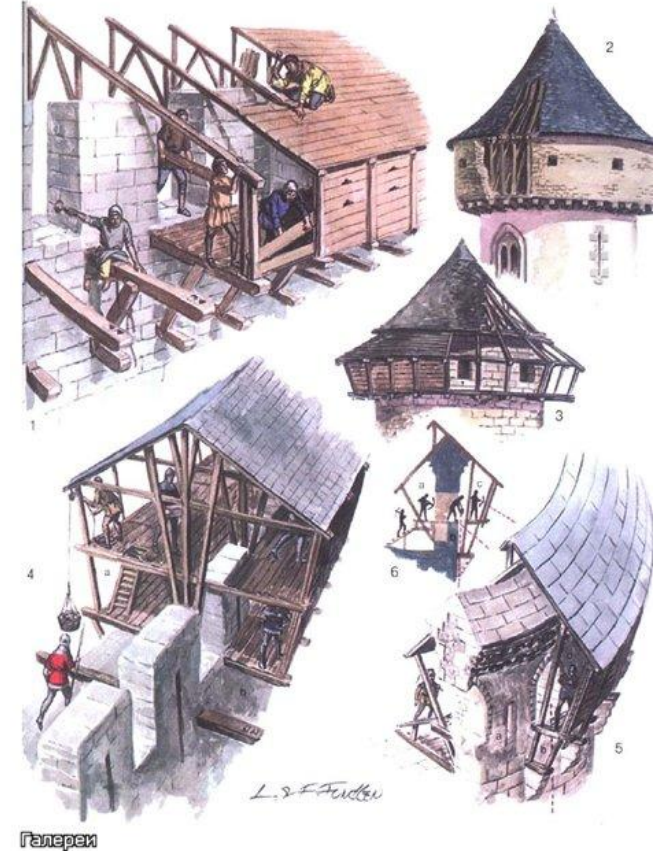
Рис.17.

Выборг, Башня Ратуши. Северная стена. В выделенной области видна замурованный дверной проем. Над метками видны небольшие темные точки на одном уровне с нижней частью дверей. Предположительно, это следы балок деревянной боевой галереи, а дверной проем являлся выходом на галерею.

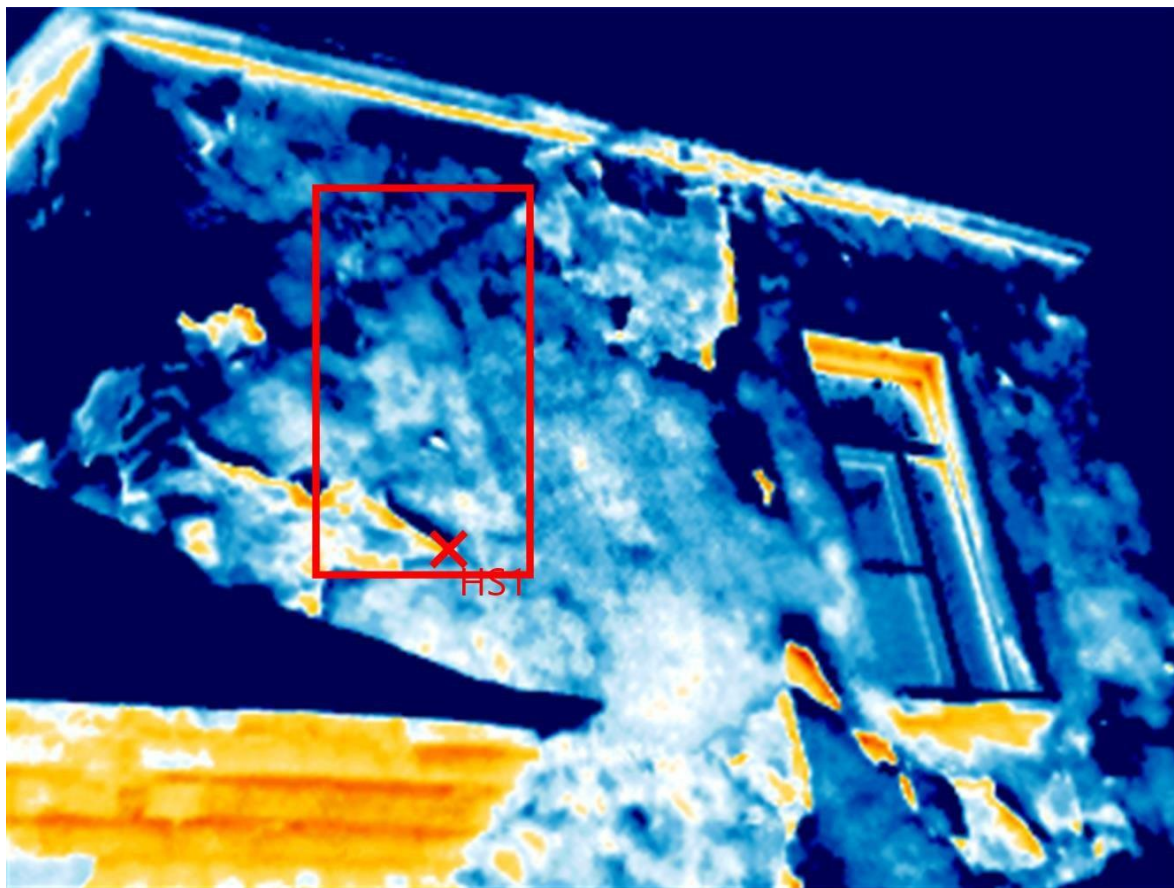
Рис.18.

Выборг, ул. Крепостная д.13. Самое древнее каменное жилое здание в России.  
В выделенной области виден заложённый оконный проем.

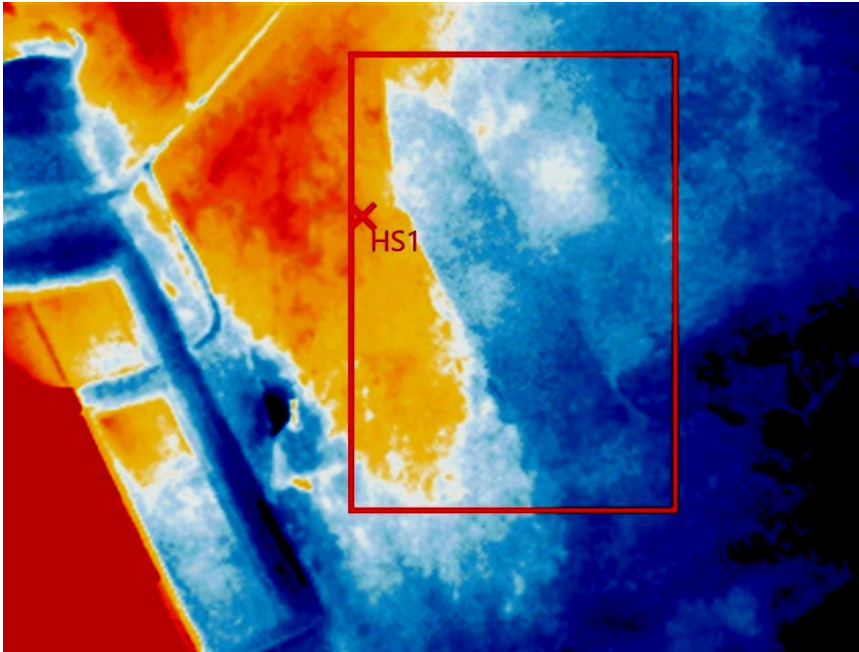
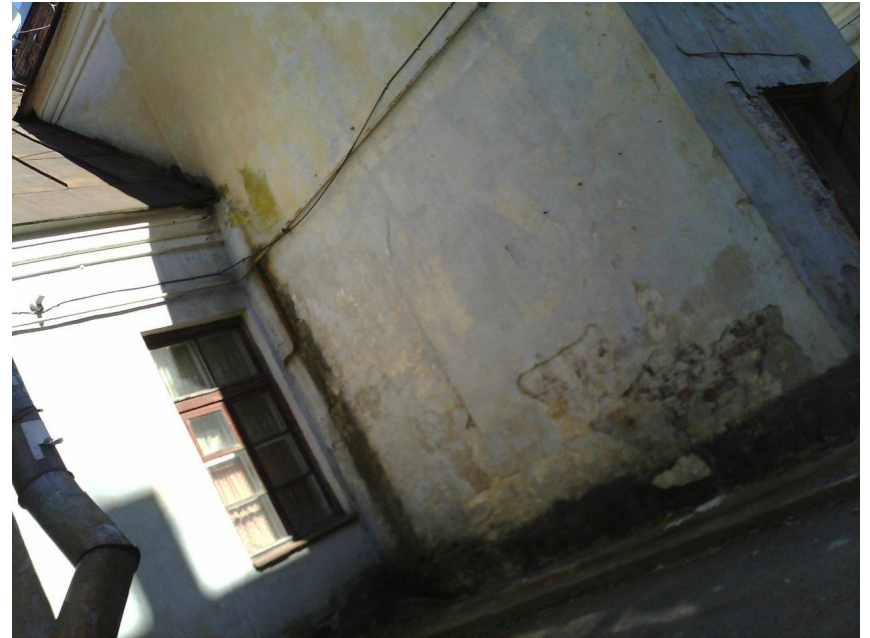
Рис.19.

Выборг, ул. Сторожевой Башни, д.3. В выделенной области находится либо заложенный оконный проем, либо ниша готической формы. На фасаде видны трещины на штукатурке аналогичной формы.
