**Фотографии вышедшей из строя ШВП и
фотографии обрабатываемой детали на
обрабатывающем центре NHX5000
(пр-во Японии)**

Служба Главного инженера АО «УМЗ»
Ульяновск, Россия, 12 декабря 2018г.

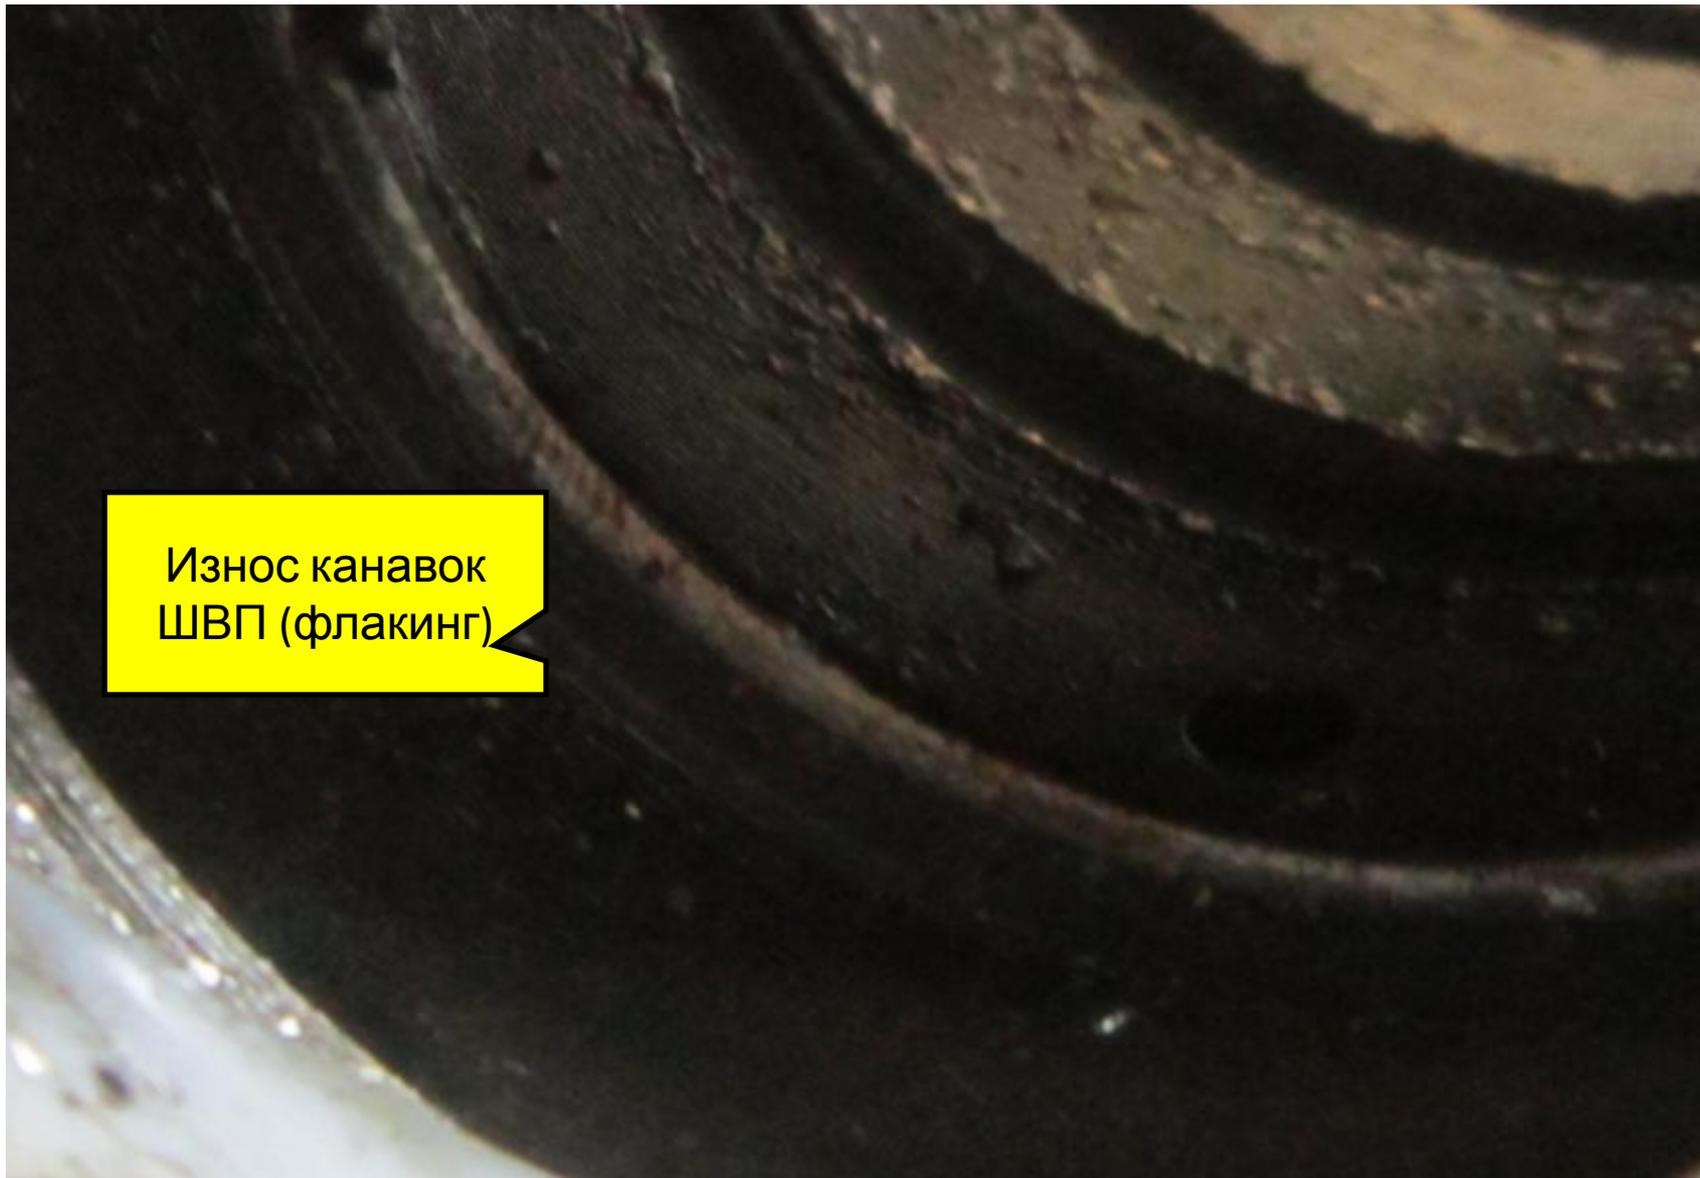
Износ канавок
ШВП (флакинг)

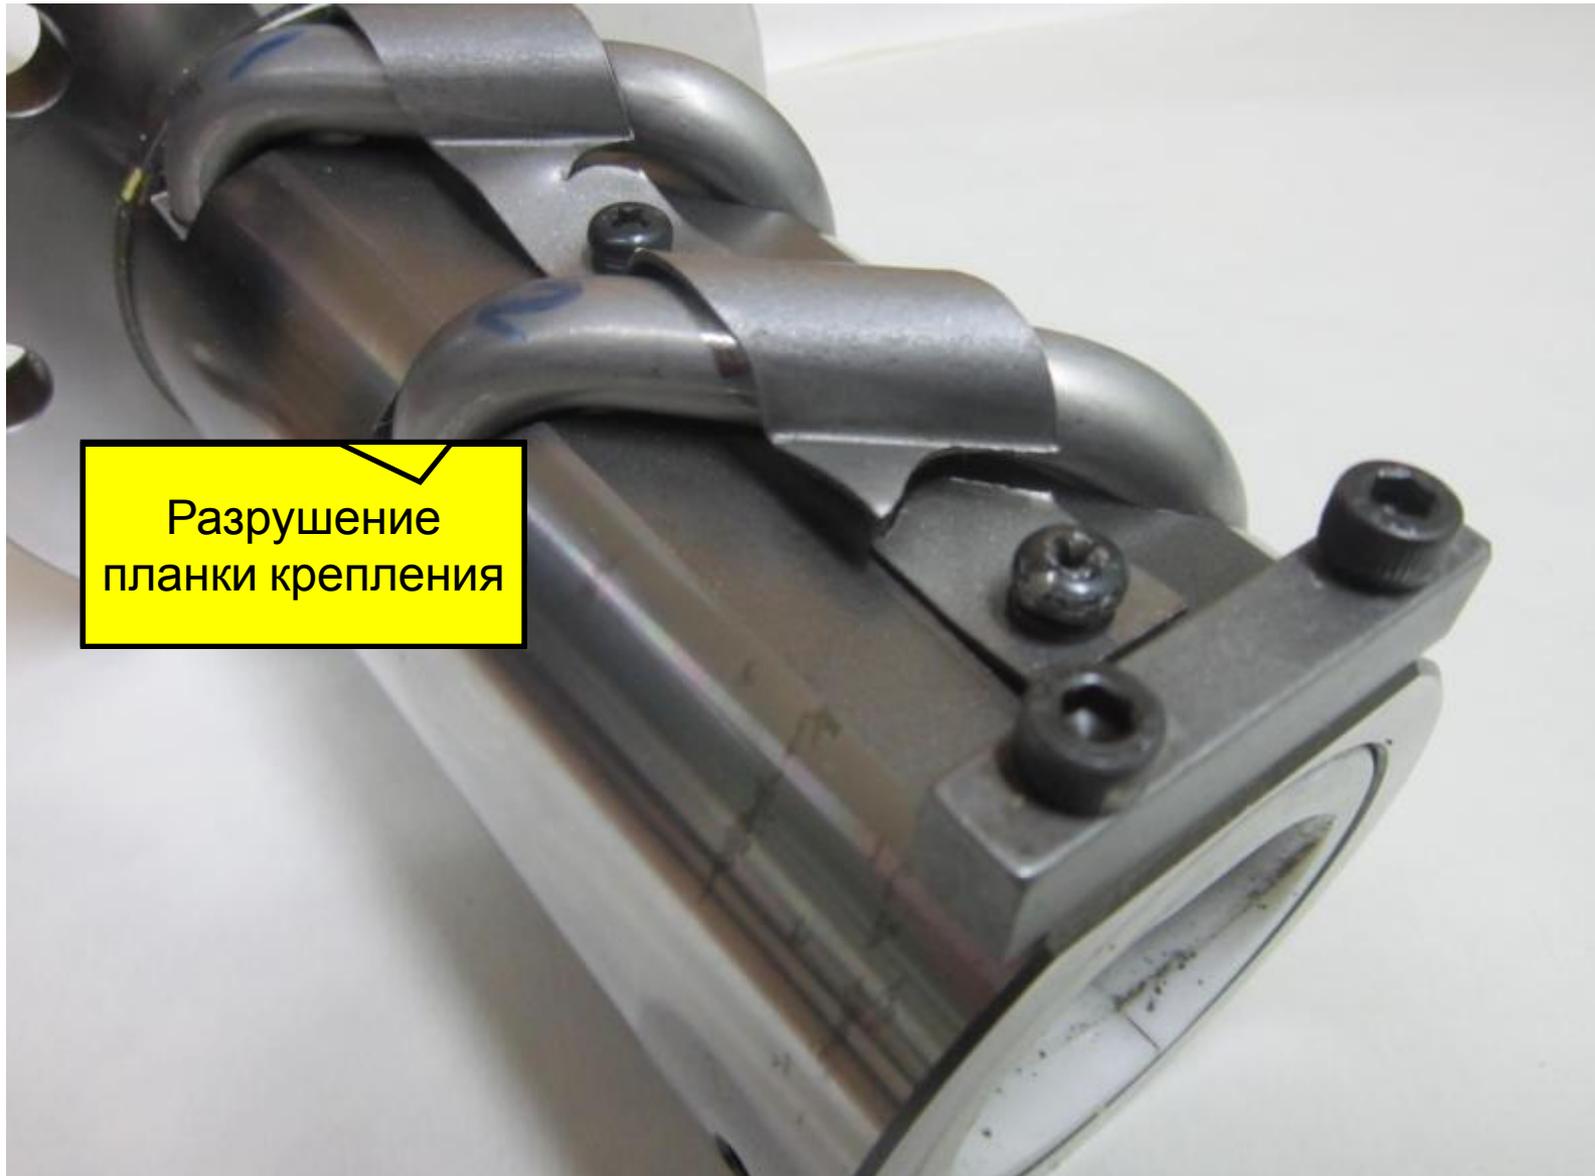
Разрушение
планки крепления

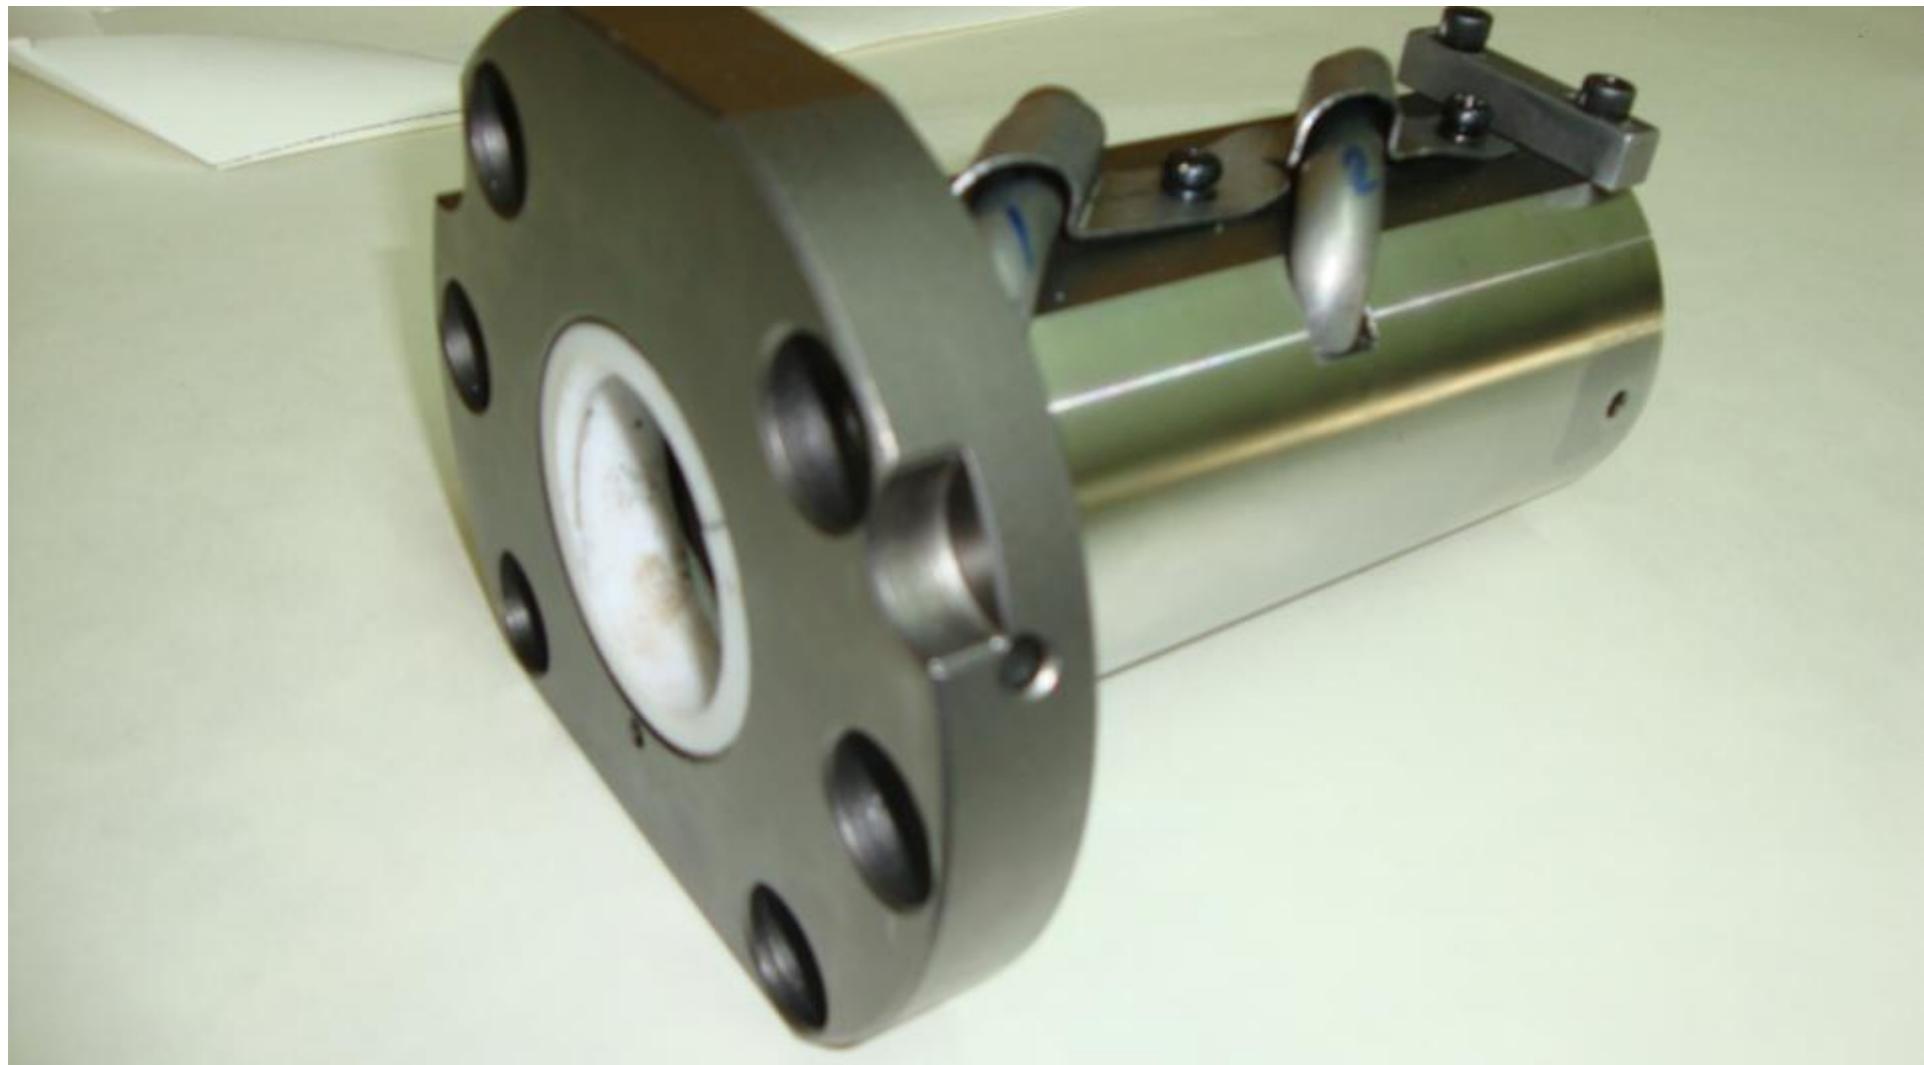
Винт

Износ канавок
ШВП (флакинг)

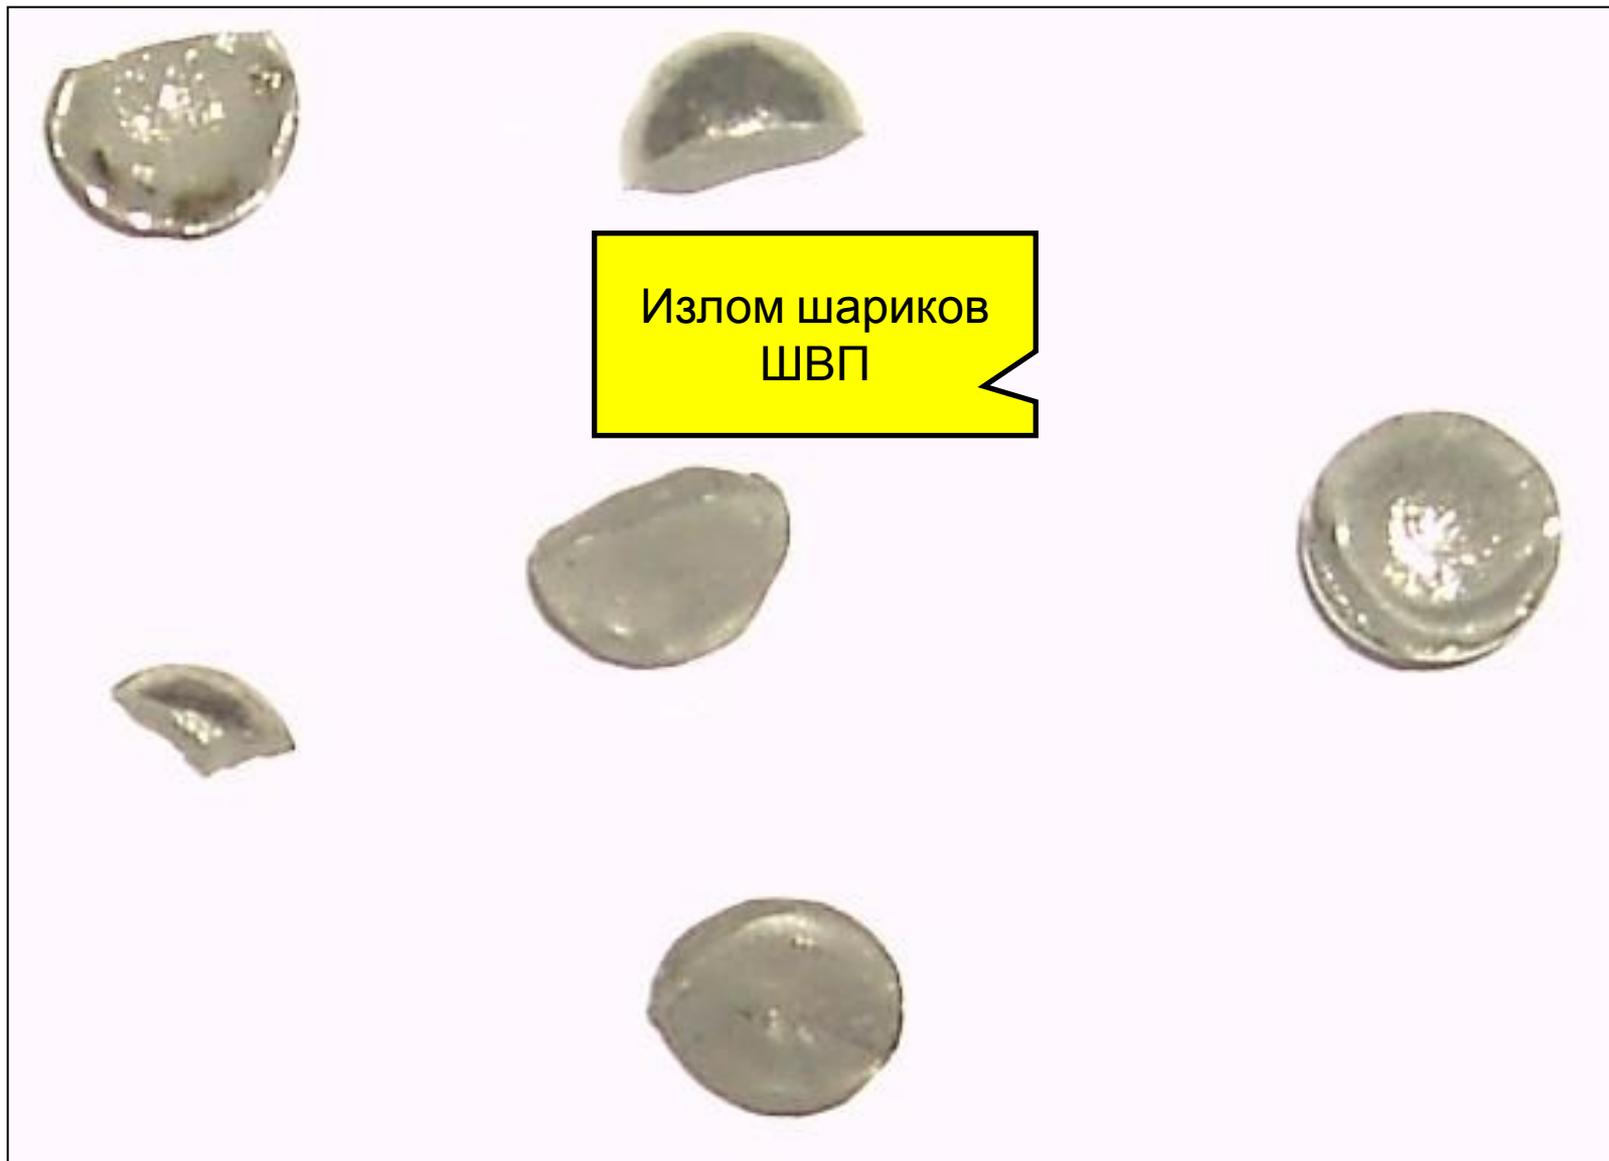
Изменение
геометрии
шариков ШВП
