ВСН **53-86(р)**

Пример определения физического износа несущих конструкций и элементов жилого здания

Техническое обследование жилого дома.

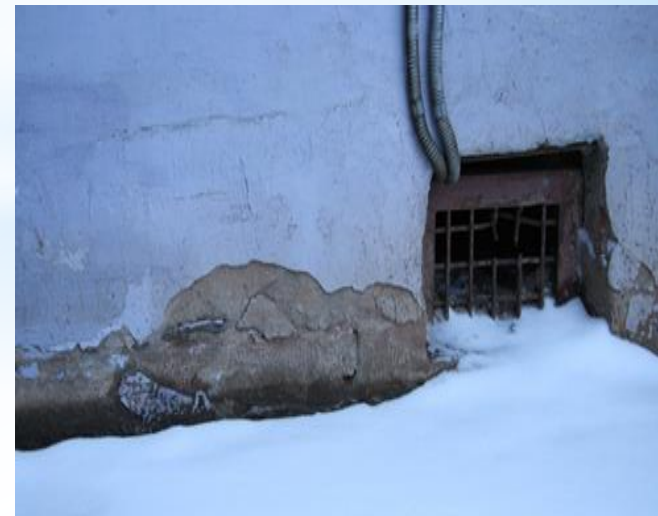
1. Фундамент

Мелкие трещины в цоколе, местные нарушения штукатурного слоя цоколя и стен.

Трещины в швах между блоками, высолы и следы увлажнения стен подвала.

Ширина раскрытия трещин до 1,5 мм.

Согласно ВСН 53-86 табл. 4 \

физический износ -21%

- цоколь — укрепление врубок, восстановление отделки;
- стены — заделка трещин и выбоин, ремонт штукатурки или расшивка швов, очистка фасадов;
- перекрытия — затирка трещин и восстановление штукатурного слоя;

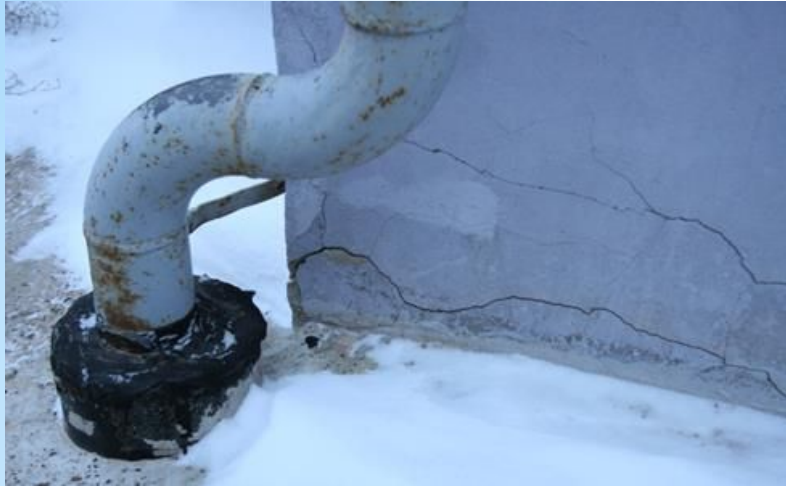
2. Стены

-Снаружи обнаружены отдельные трещины и выбоины, ширина раскрытия трещин до 1 мм. С внутренней стороны в несущих стенах обнаружены глубокие трещины и отпадение штукатурки местами, выветривание швов.

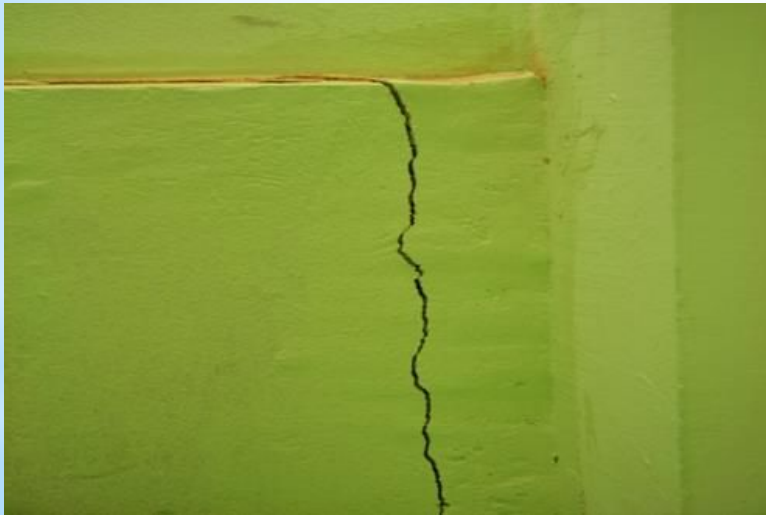
-Ширина раскрытия трещин до 2 мм, глубина до 1/3 толщины стены, разрушение швов на глубину до 1 см на площади до 10%
-Согласно ВСН 53-86р табл.10 физический износ - 15 %

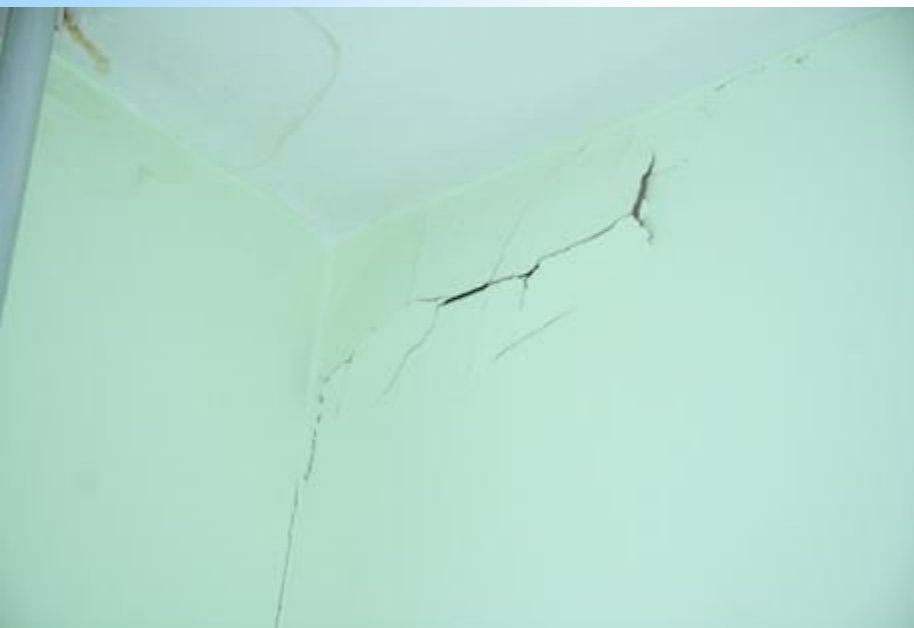
3. Перегородки кирпичные

Трещины в местах сопряжений с потолками, редкие сколы. Повреждение на площади до 10%

Согласно ВСН 53-86 табл. 21
физический износ 12%

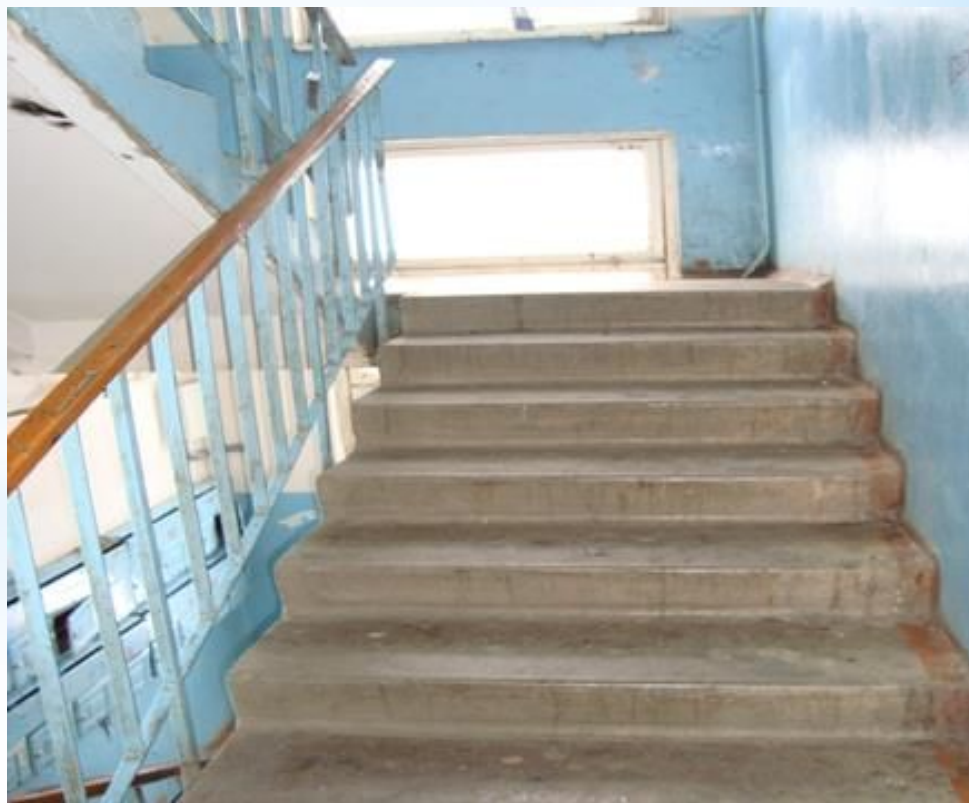
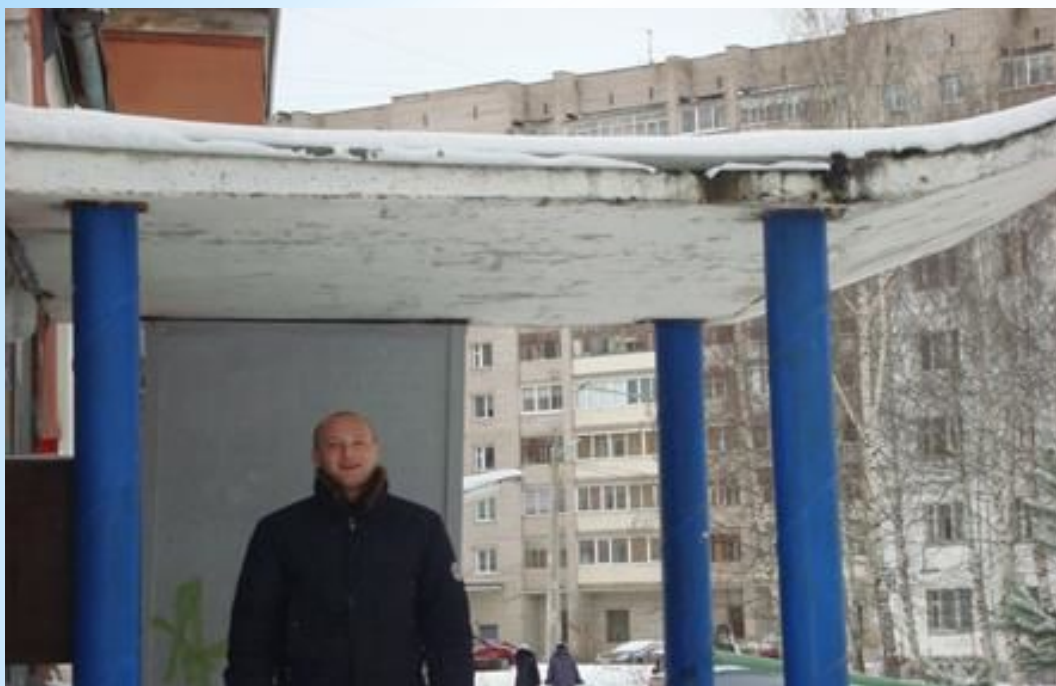
5. Лестницы

Редкие трещины на ступенях, отдельные повреждения перил. Ширина трещин до 1 мм

Выбоины и сколы местами в ступенях, перила повреждены, лестничные площадки имеют трещины поперек рабочего пролета

Согласно ВСН 53-86 табл.35

физический износ: 21%

- лестницы — заделка трещин, ремонт ступеней;
 - полы — затирка трещин и выбоин местами;
 - окраска — промывка поверхности, шпаклевка отдельных мест до 10%, окраска за два раза;
 - штукатурка — затирка местами со шпаклевкой.
- Кроме того, требуется возобновление текущих ремонтов плоского индустриального покрытия и выполнения работ по благоустройству территории с мерами водоотведения ливневых и дождевых стоков.

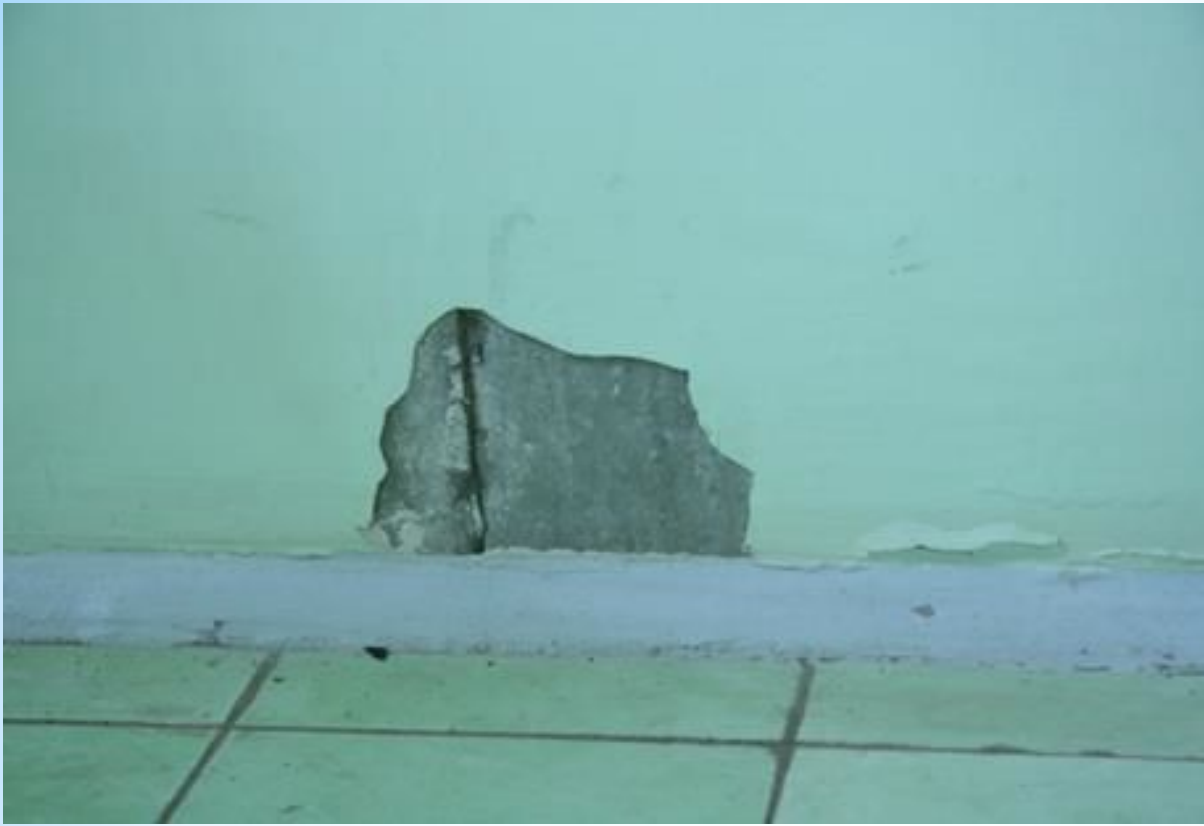
6. Выступающие элементы

(балконы, козырьки, лоджии) На лоджиях заметны повреждения пола и гидроизоляции, следы протечек на стене, трещины на нижней поверхности плиты и на стенках

По ВСН 53-86(р) таб. 36, 37 физический износ 23%

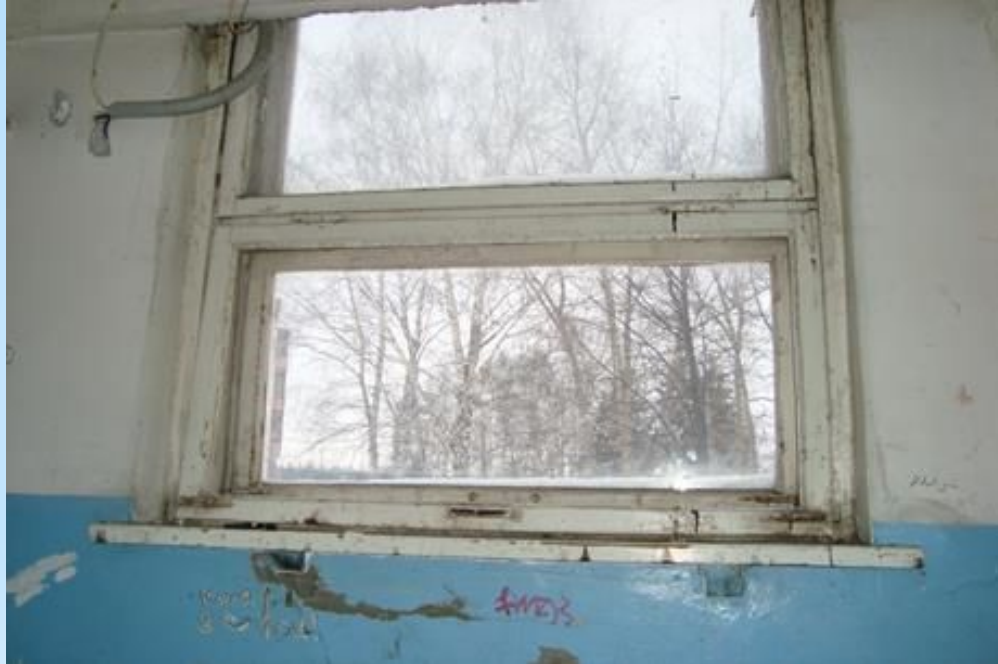
8. Окна и двери

Оконные переплеты
рассохлись,
покоробились и
расшатаны, в углах;
часть приборов
повреждена или
отсутствует;
отсутствие
остекления, отливов
По ВСН 53-86 (р) таб
№55
физический износ:
30%

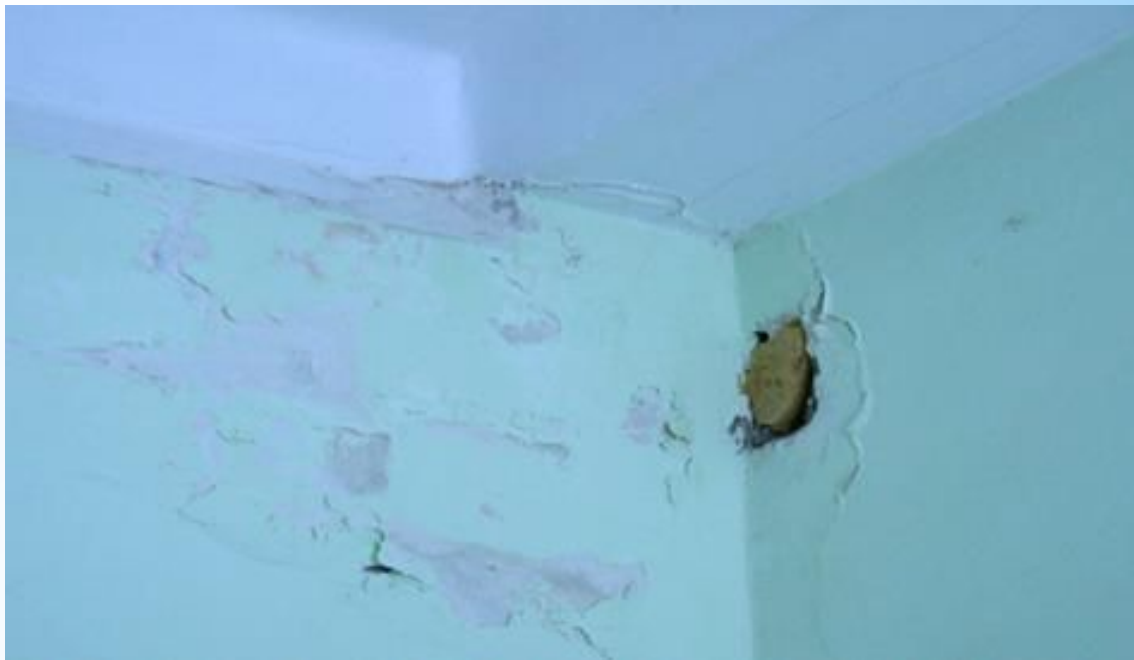
9. Отделочные покрытия

Сырые пятна,
отслоение,
вздутие и местами
отставание краски
со шпаклевкой до
10% поверхности.

Согласно ВСН
53-86 табл.60
физический износ:
42%

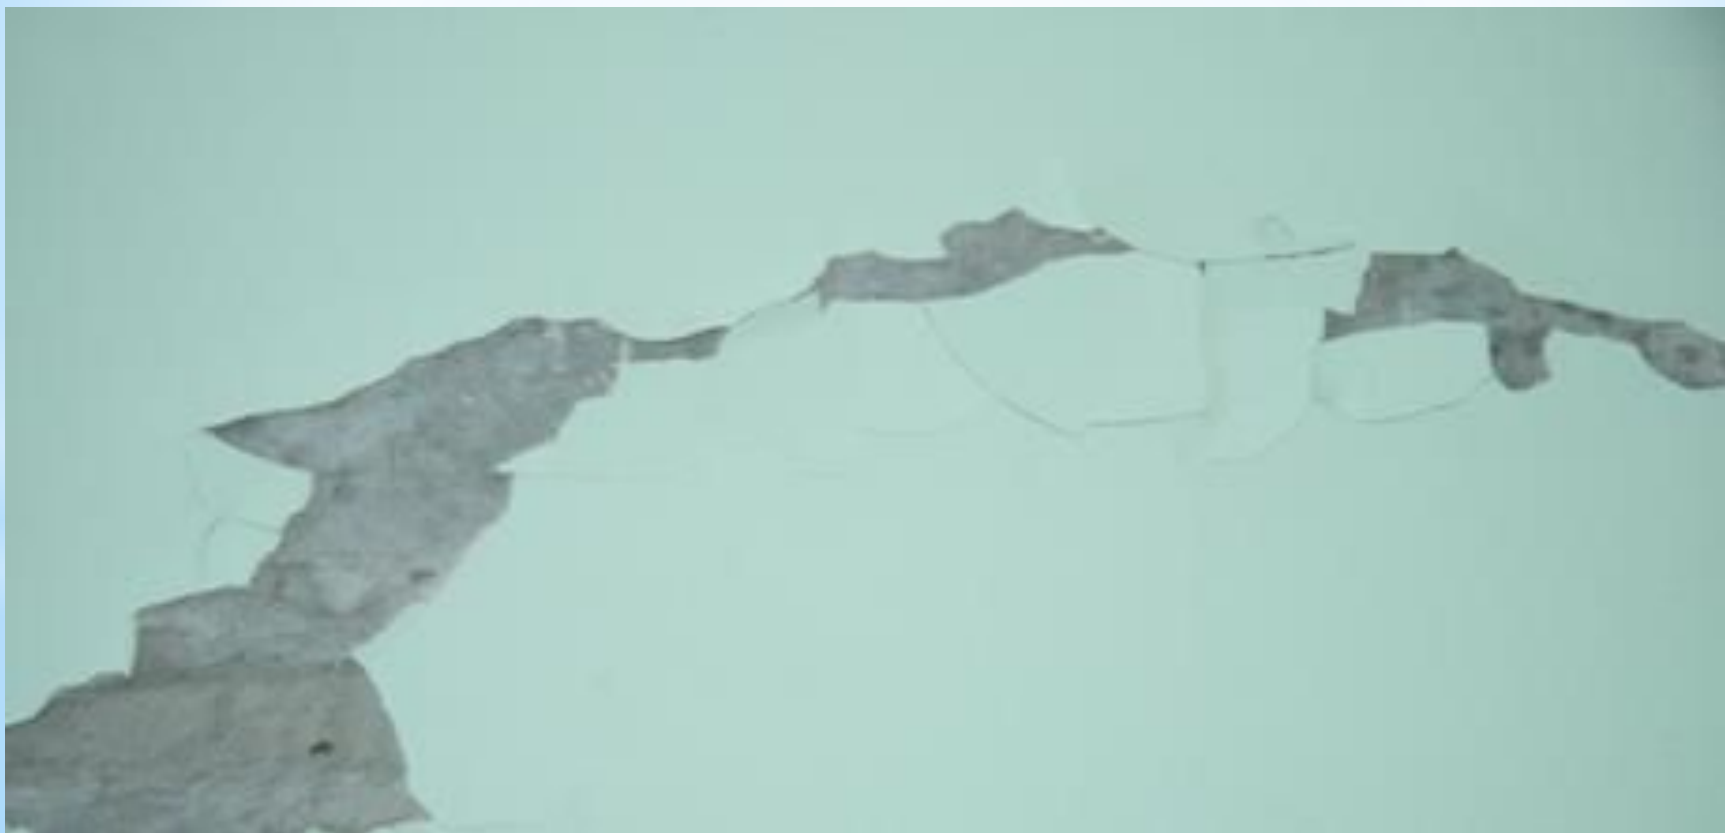
Глубокие трещины, мелкие пробоины,
отслоение накрывочного слоя
местами.

Согласно ВСН 53-86 табл.63
физический износ: 15%
