ВЫПУСКНАЯ КВАЛИФИКАЦИОННАЯ РАБОТА

Визуальное обследование и оценка технического состояния жилого дома
специальность: 08.02.01 «Строительство и эксплуатация зданий и сооружений»

Здание расположено по адресу: город Санкт-Петербург, Суздальский проспект, дом 67.

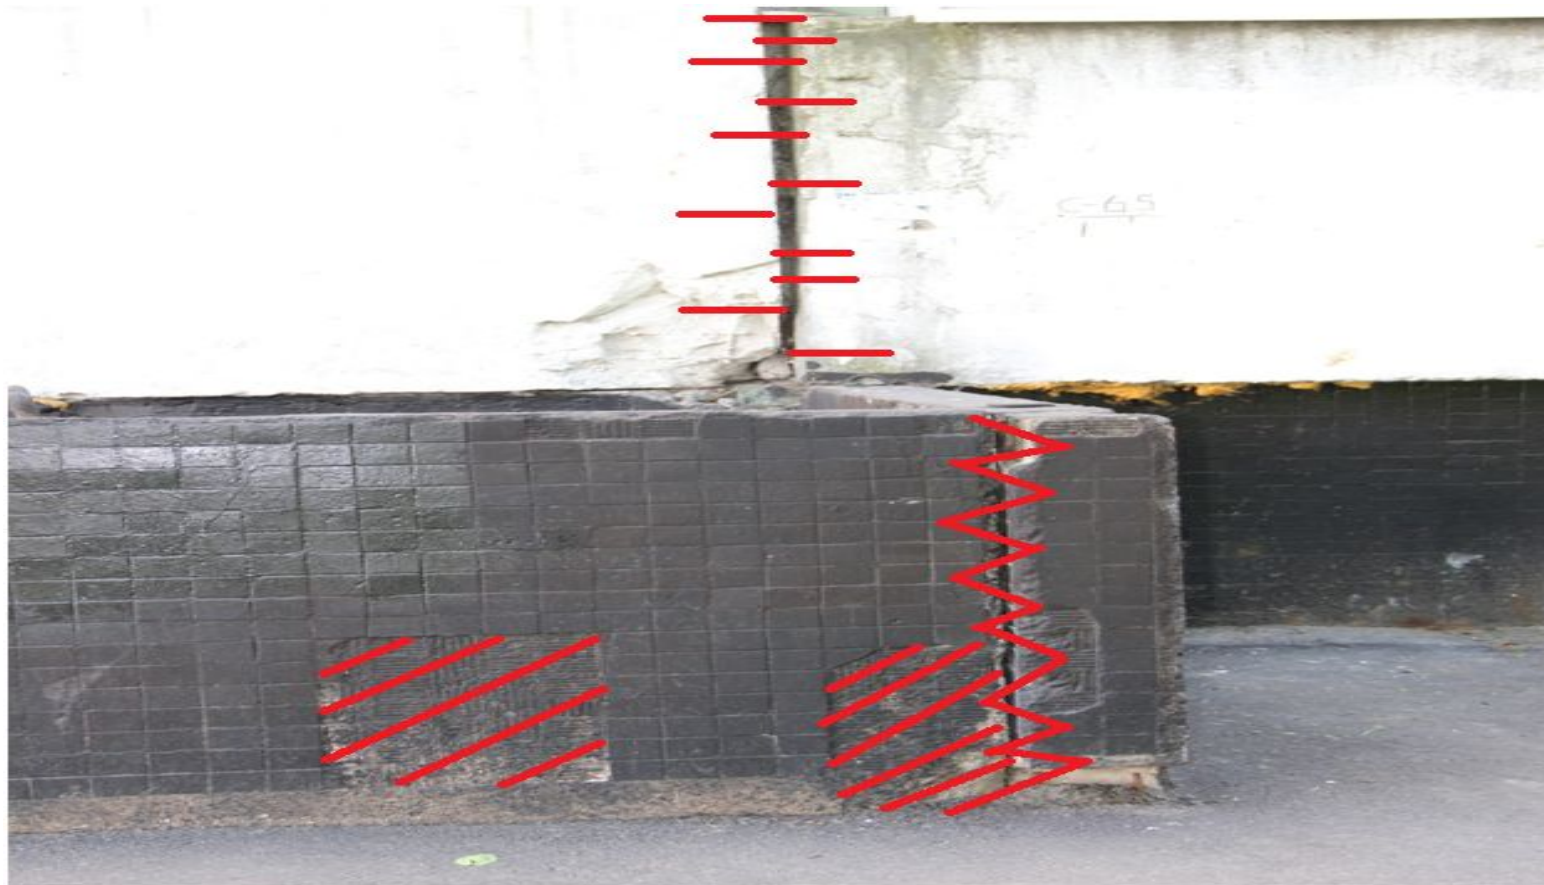
С торца дома по «Б».

1. Трещина в ограждающей стене входа в подвал.
2. Не заделан шов между стеновыми панелями.
3. Частичное обрушение плитки на ограждающей стене входа

Износ -24,48 %

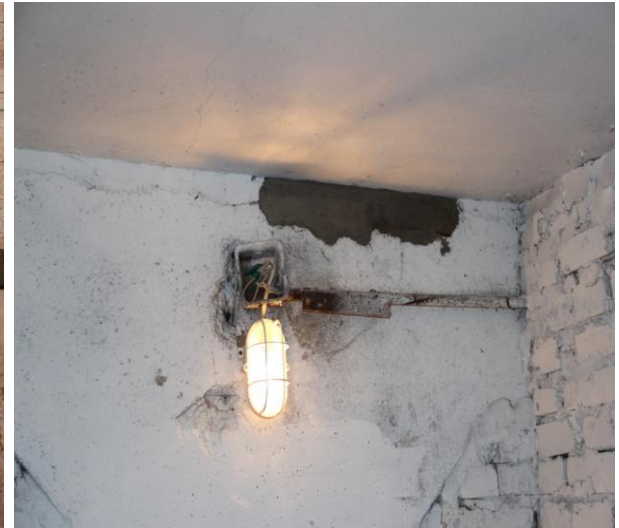
Подвал.

1. Электрическая коробка без крышки.
2. Неправильно подключен осветительный прибор.
