*Ремонт парка
пресс-форм
«уч. Литъё
пластиковых изделий»*

Перечень пресс-формы, требуемые

ремонта.

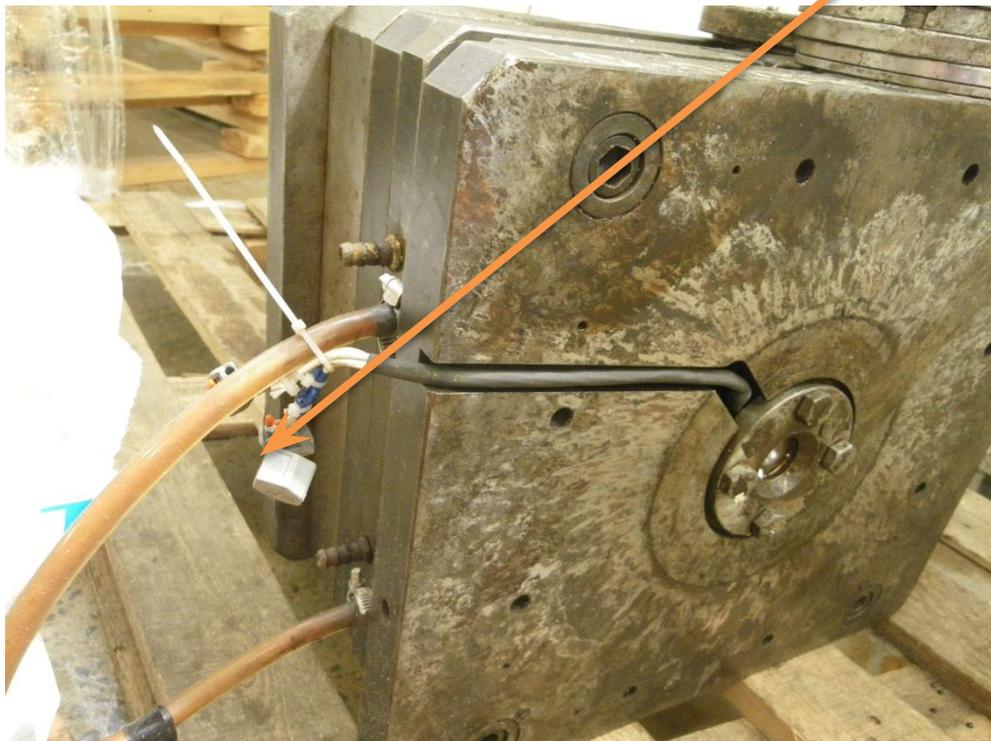
1. Пресс-форма для изготовления 010.00.000.01

На данный момент форма с терморегулятором соединяется на
жгутках
Работы.

Сделать стационарный разъём форма
терморегулятор. Регулятор доставим вместе с формой.

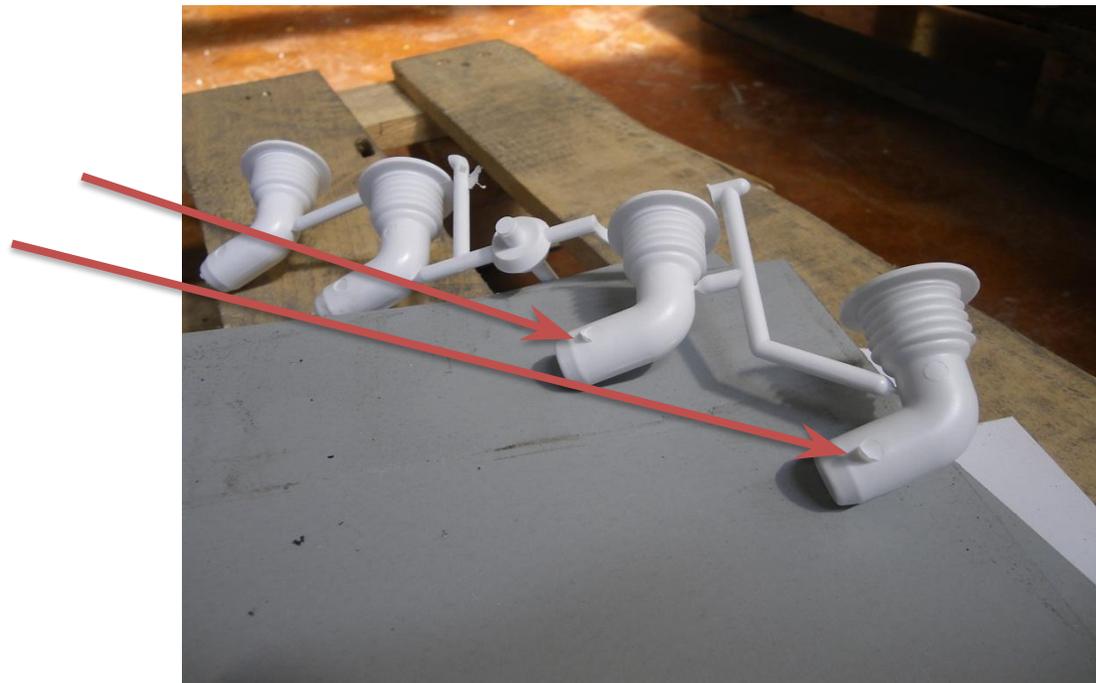
3. П/Ф 304.19.000.06

Подтекает под толкатели на двух
гнездах

1. Устранение облоя в местах
съёма
толкателей в двух гнездах

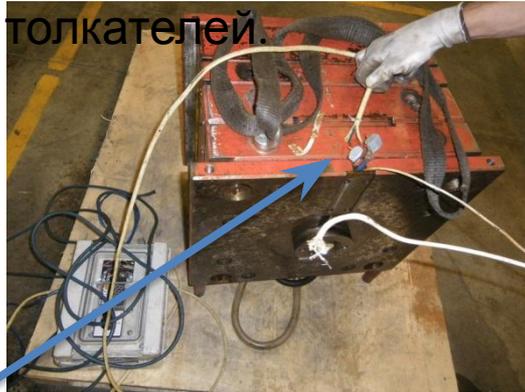
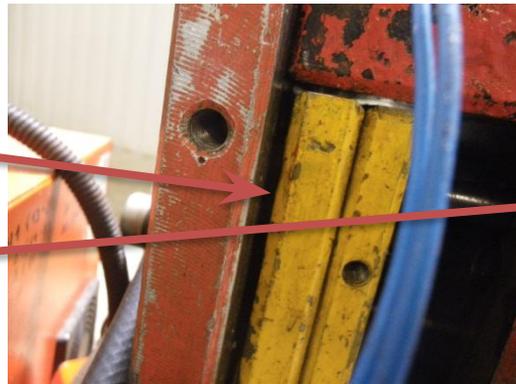
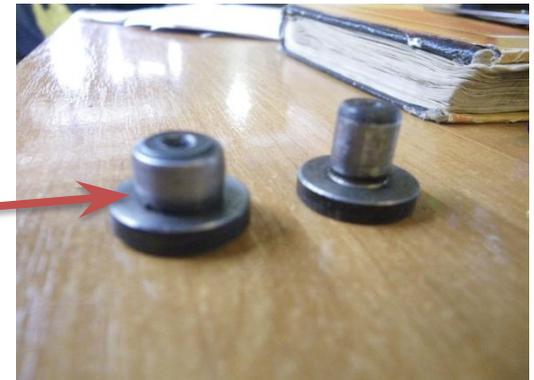
5. П/Ф 304.19.000.05 Решётка вентилятора

1. На данный момент форма с терморегулятором соединяется на скрутках.
2. Сломались два упора плиты толкателей.

1. Сделать стационарный разъём форма-терморегулятор. Терморегулятор будет вместе с формой
2. Восстановить 2-а круглых упора плиты толкателей.

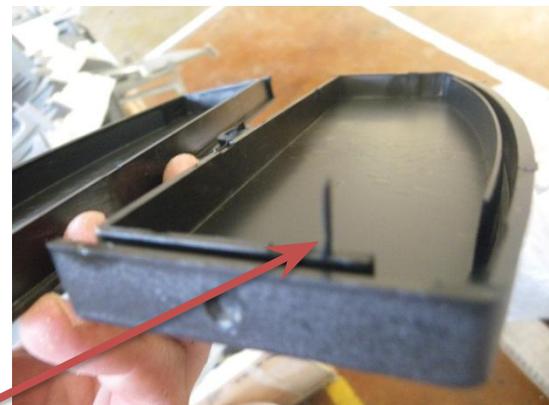
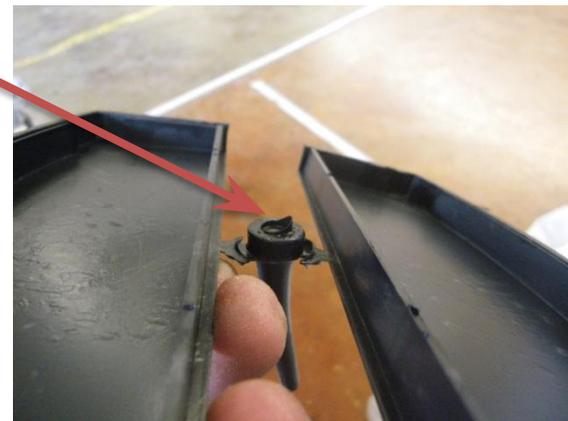
11. 300.00.000.09 Панель канопе

Подтекает облой под центральный толкатель, чем затрудняет автоматический съём изделия

Устранение облоя центрального и бокового толкателя.

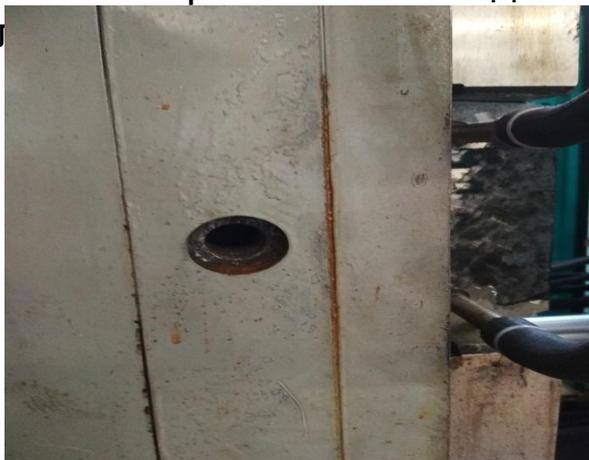
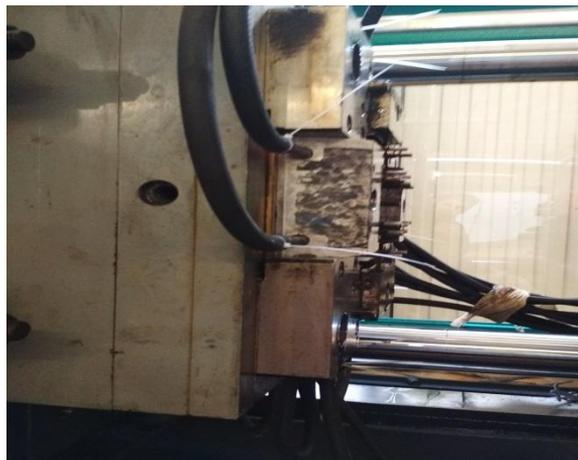
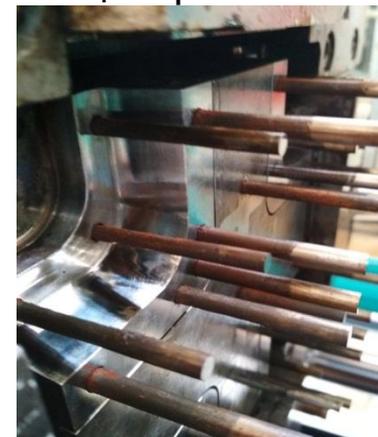
П/Ф 701.04.310.02 Уголок нижней

1. В одном месте сломалась шпилька и пружина, обеспечивающая возвратное положение верхнего слайдерного знака.

2. Между плитами формы, мы видим просачивание капелек воды. В следствии этого коррозией покрылись все толкатели, предназначенные для съёма изделий, а на некоторых появились даже раковины. В самом плохом состоянии центральный толкатель.

- 1. Ревизия фиксаторов слайдерных знаков.*
- 2. Устранение просачивания воды.*
- 3. Ревизия, и если требуется замена, всех толкателей.*

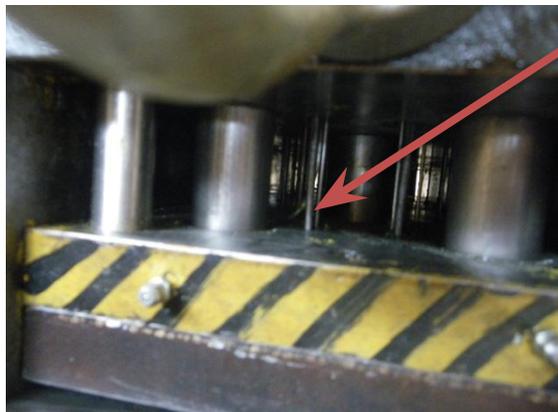
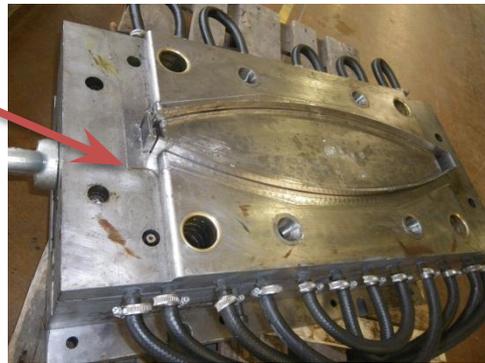
П/Ф 701.04.400.04

1. Под толкатели подтекает материал и после каждых 2000 отливок ломаются по два толкателя. Причём каждый раз разные.
2. Небольшой облой на торцах изделиях.
3. Изменение конструктива. Уменьшить паз по краям изделия.
4. Плохая протеканность изделия.

1. Определение причины поломок толкателей и их устранение.

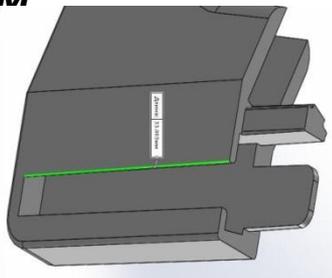
Существующий конструктив паз 33мм

2. Уменьшение паза путём добавления

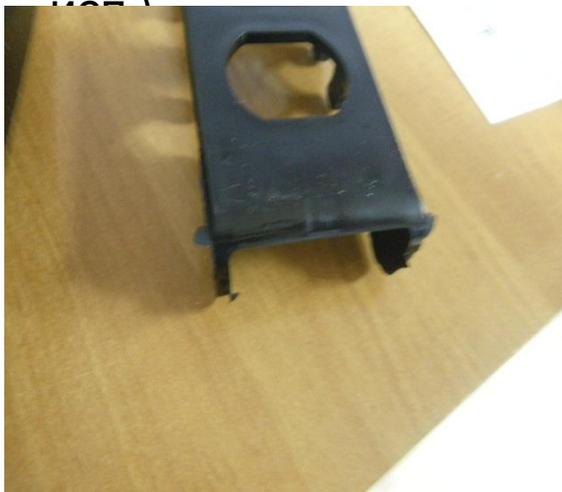
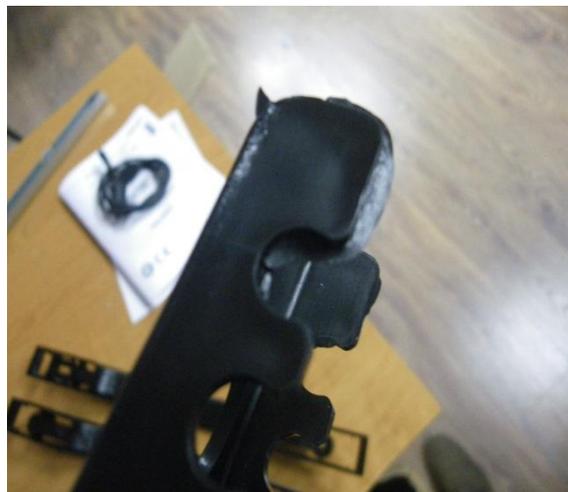
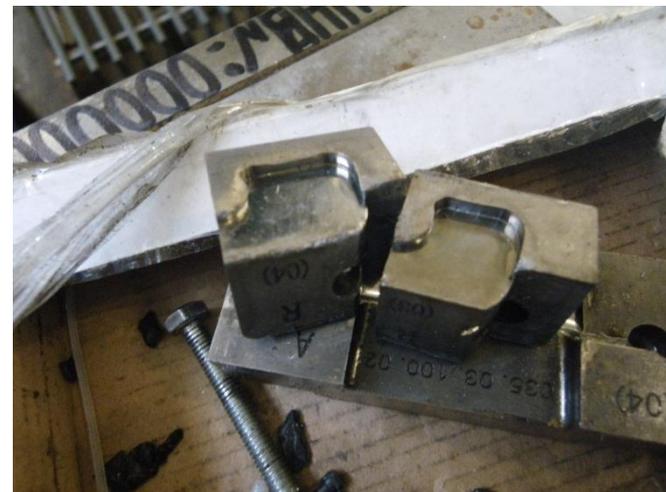
Разбиты посадочные резьбовые гнёзда. Повреждены несколько знаков.

Знак крепится винтами М4, а съём происходит в эти-же отверстия винтом М5.

1. Восстановить посадочные пазы и резьбовые отверстия для замены знаков.

2. Восстановить несколько повреждённых знаков. (в общем, идёт три знака на одно изделие)

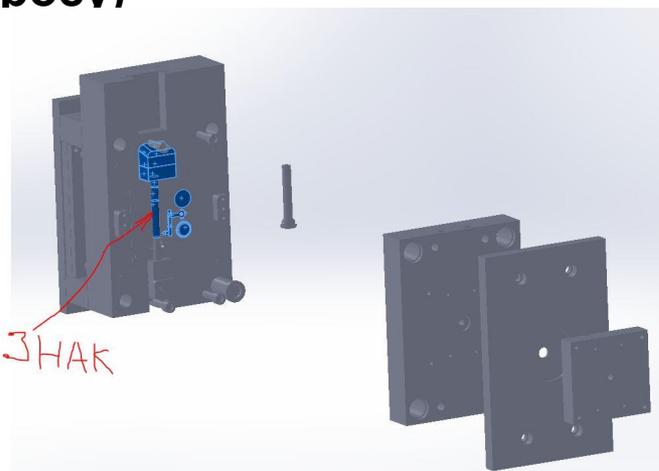
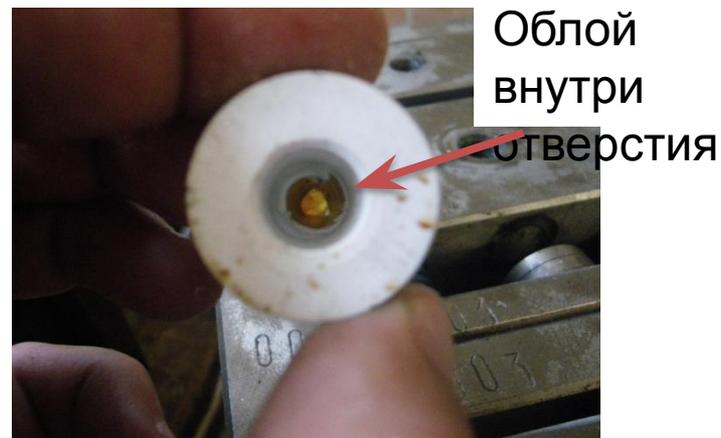
П/Ф 701.04.000.10-01 Штуцер наружный.

Знак оформляющий штуцер, внутри оставляет облой

Замена знака оформляющий штуцер наружный.

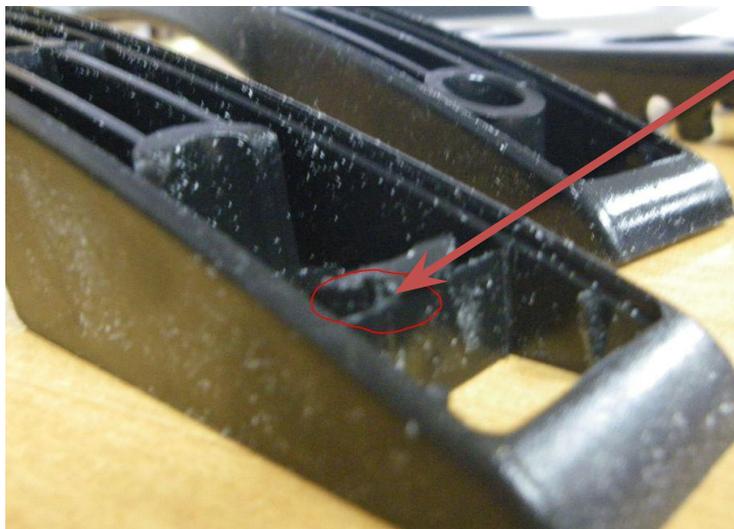
П/Ф 307.18.300.01 Основание ручки.

1. Поломанные знаки для оформления центральных отверстий.
2. Погнутые формообразующие во втором гнезде оставляют заусеницу на изделии.
3. Система горячих каналов не адекватно работает.
 - а) *Сопло одного знака палит материал, а второй не проливается.*
 - б) *Течь пластика через заглушенные болты системы горячих каналов.*

1. Восстановление оформляющих отверстия знаков обоих гнёзд.

2. От рихтовать заусенец на формообразующей второго

3. Определить и исправить причину неравномерной проливаемости сопл на обои гнёздах.

4. Устранение течи пластика из под заглушенных болтов горячих каналов.

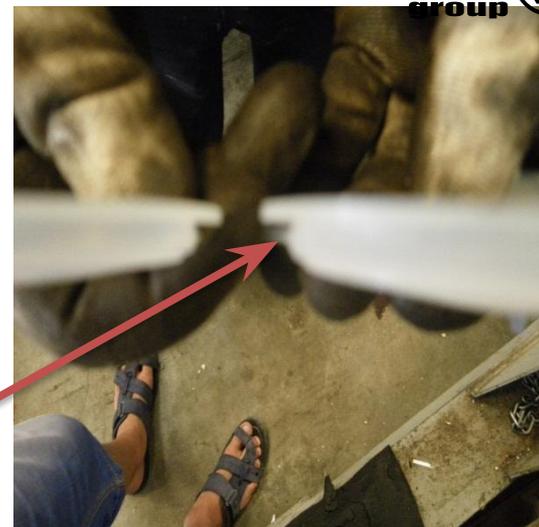
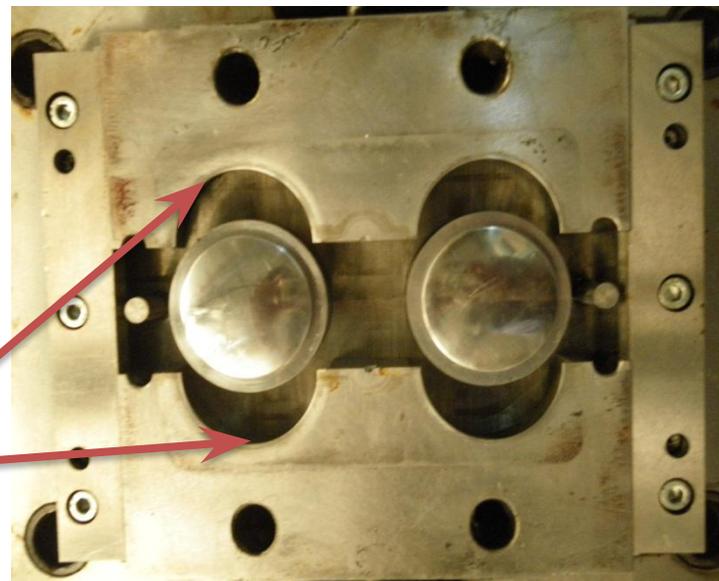
2.П/Ф 016.03.000.03 Заглушка

1. Деталь нижнего гнезда имеет облой по периметру детали.
Сверху охладителя.

2. Детали вакумируются на формообразующей,
(не обеспечивается съём детали толкателями)

Причина
Форма не работает в автоматическом режиме
1. На слайдерах нижнего гнезда имеется выработка.

2. Формообразующая сделана под прямым углом,
что не обеспечивает быстрый съём детали.
(деталь вакумируется на знаке.)

Необходима напайка и последующая шлифовка

Необходима шлифовка или доводка
