# Технический обзор изменений в конструкции пинсеттеров серии GS

# Содержание

## Хронология пинсеттеров серии GS

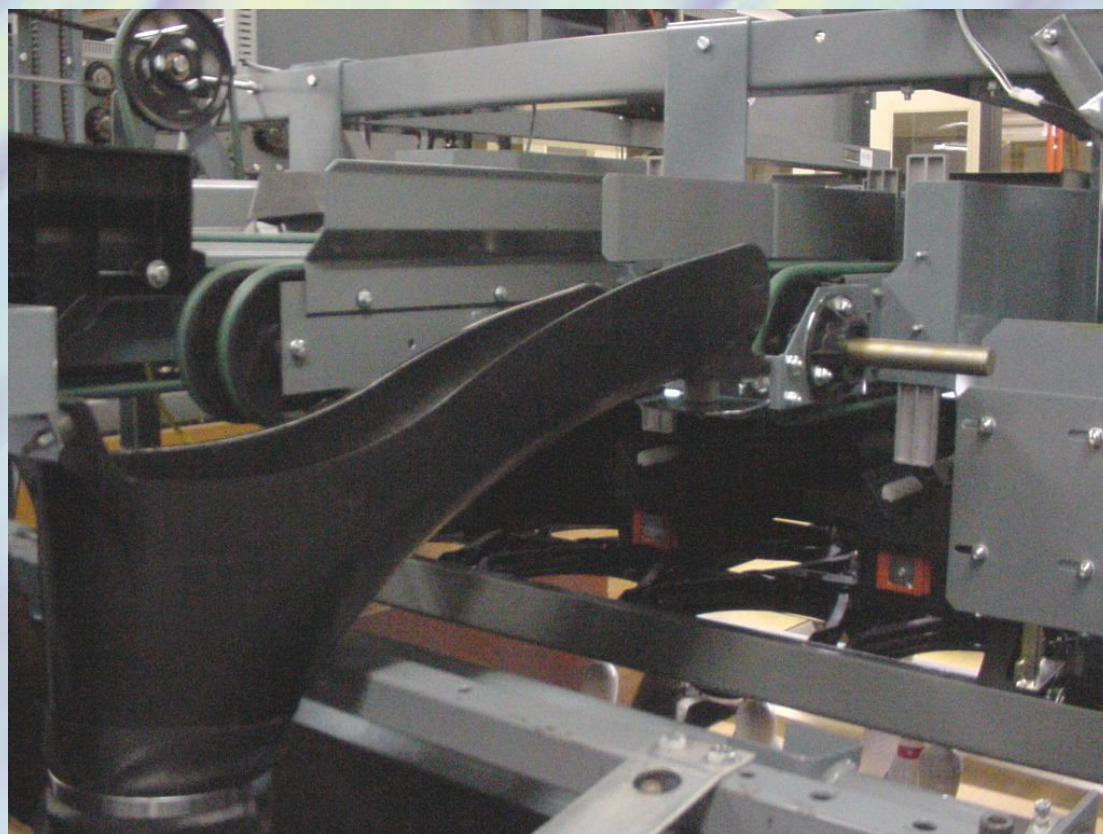
- Новая конструкция из пластика Март 2002
- Серия 488
- Менее шумная
- В результате плавного профиля исключены заторы.

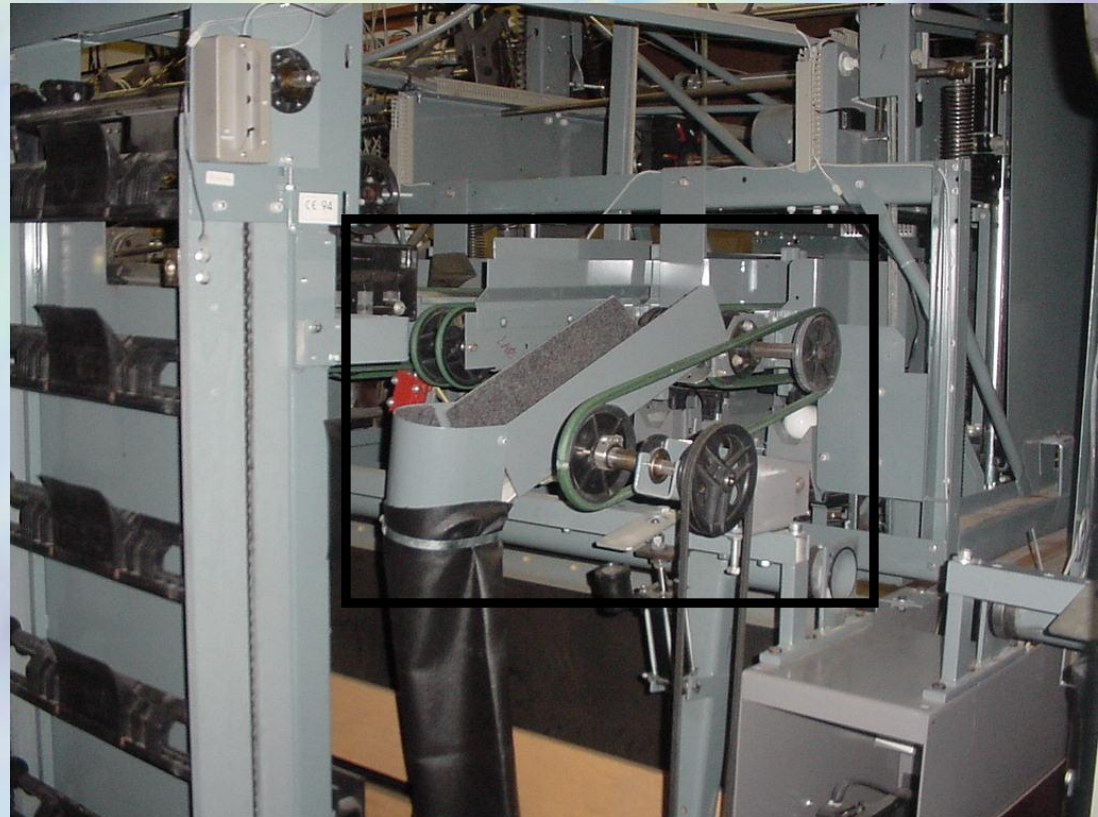
- Старая конструкция из металла
  - Разрушение амортизирующих элементов
- Заторы

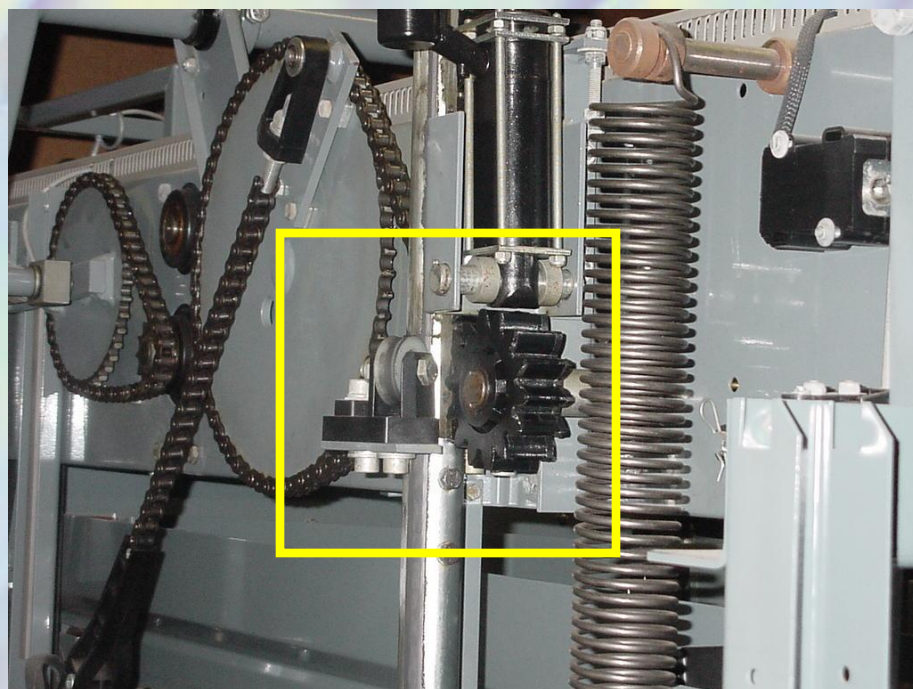
47-071449-604

- Шестерня синхронизации установочного стола, pre-Tower Down
- Ранее изготавливалась из пластика, очень хрупкая.
- Новая изготовлена из металла
  - Более половины клубов в Америке произвели замену
  - Начиная с серии 443 февраль 2000 г. устанавливается на заводе

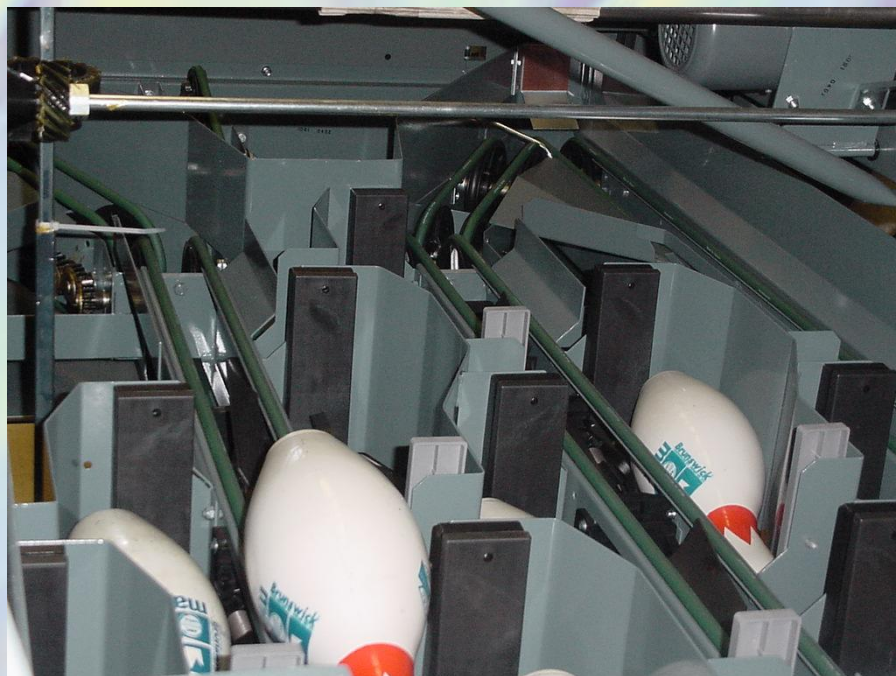
47-091284-002

- Долговечнее и улучшает надежность
- Позволяет более четко разместить кеглю в пинстейшене дистрибьютора
- Минимизирует заторы на ремнях дистрибьютора, уменьшает количество срабатываний датчиков TS
- Серия 459, январь сентябрь 01

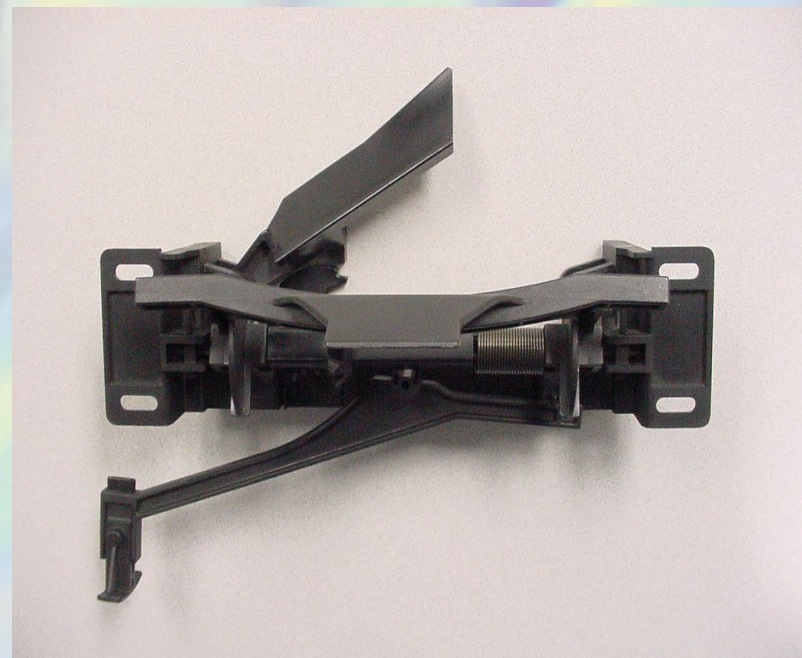
47-074782-003

- Начиная с 481 серии (Май '01) Button изготавливается на 10 мм шире.
- Позволило исключить тайм-ауты загрузки установочного стола
- Подходит на все Universal Pin Stations
- Номер по каталогу запчасти в сборе 47-095154-009

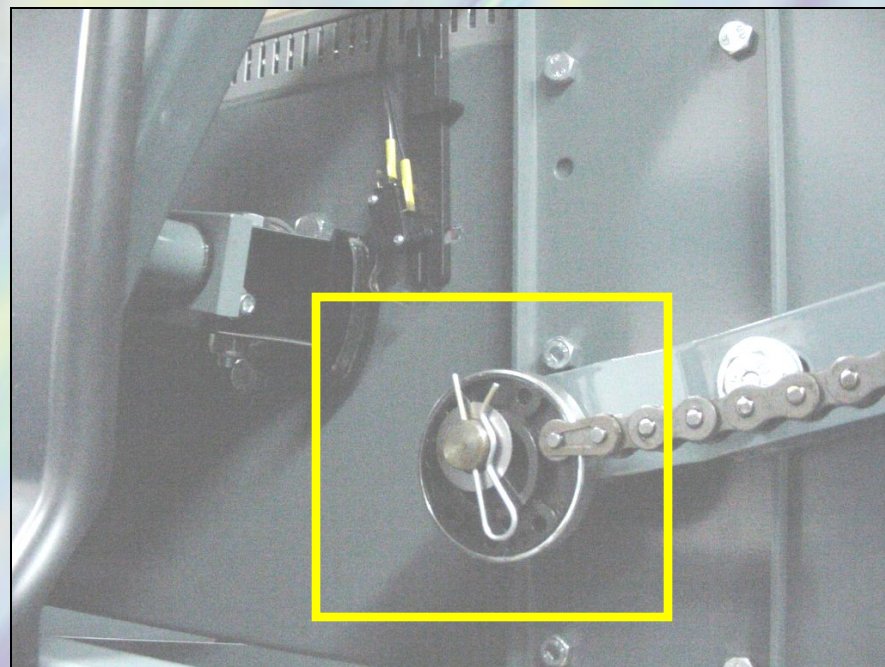
47-075352-004

- Используется на GSX.
- Применение металлической обоймы позволило исключить падение установочного стола в результате разрушения эксцентрика
- Серия 468, ноябрь 2000
- В декабре 2000 изменена конструкция, эксцентрик обжат металлической обоймой

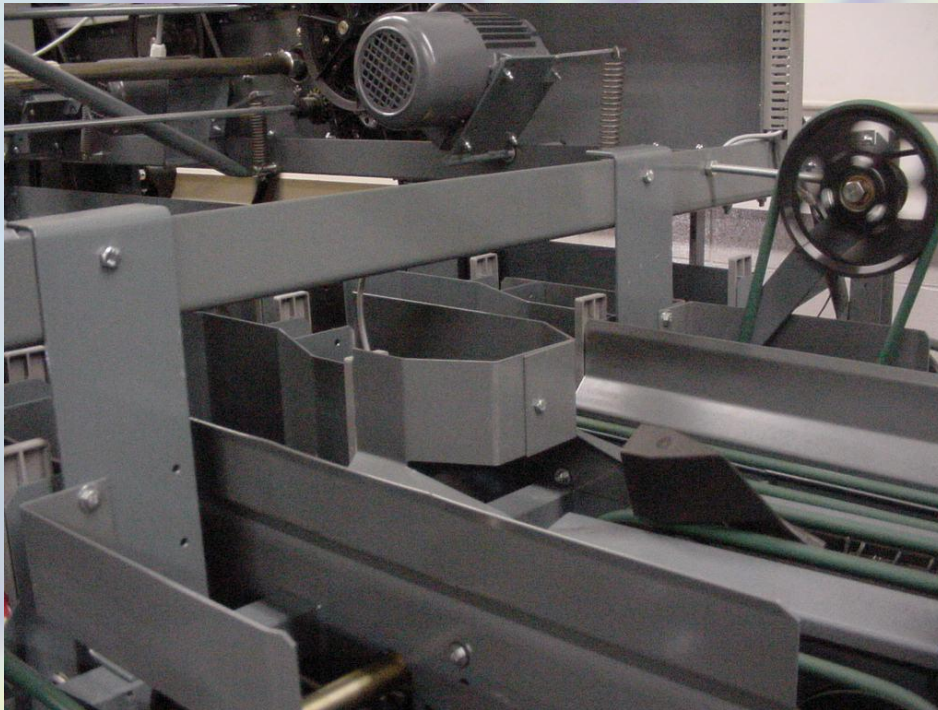
- Новый номер по каталогу
  - 47-095172-003 RH
  - 47-095173-003 LH
- В серию поставлен с марта '02 серия 488.
- Надежность дистрибьютора очень важна
- Новая конструкция позволила четко, без раскачивания подавать кегли на зеленые ремни.

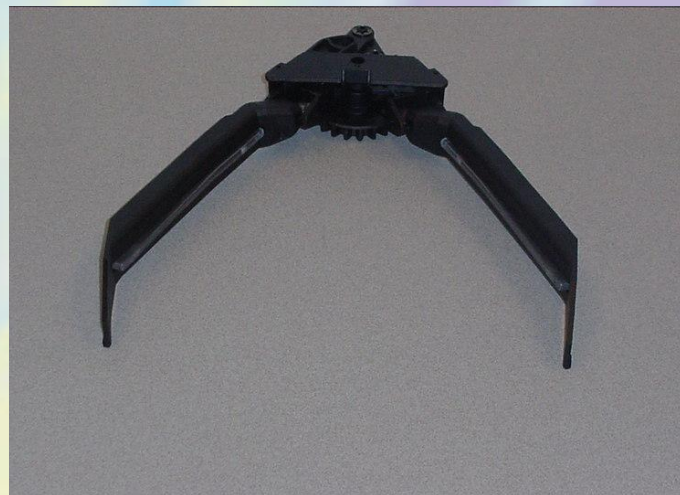
- Захват в сборе включая демпферы
- Измененная конструкция более надежна, исключает выпадение кеглей.
- С сентября 2002 предложена новая процедура замены
- Последние изменения с серии 456, июль '00
- Возможно заказать ремкомплект демпферов
  - 47-051758-500 Виниловые
  - 47-051758-600 Уретановые

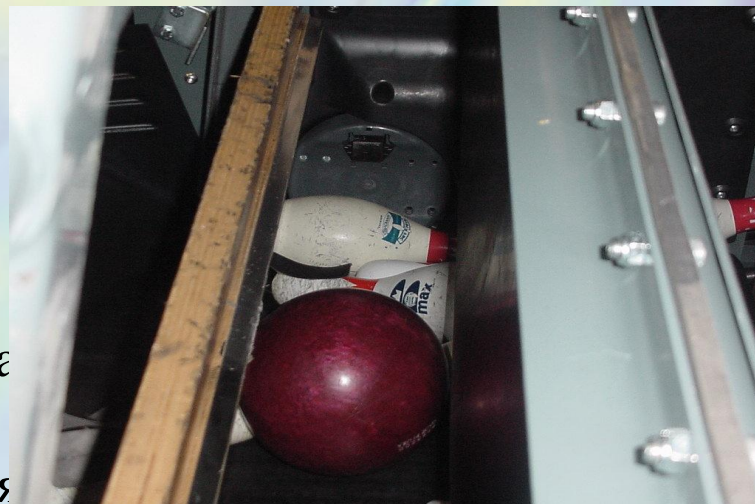
- Блокирование кеглями проема для прохода шара в ускоритель

Кегли, скапливаются на ленте из-за:

- Неправильной регулировки отбойника шара
- Неправильной регулировки натяжения транспортной ленты
- Неправильного времени срабатывания запирающего механизма дверцы проема шара.

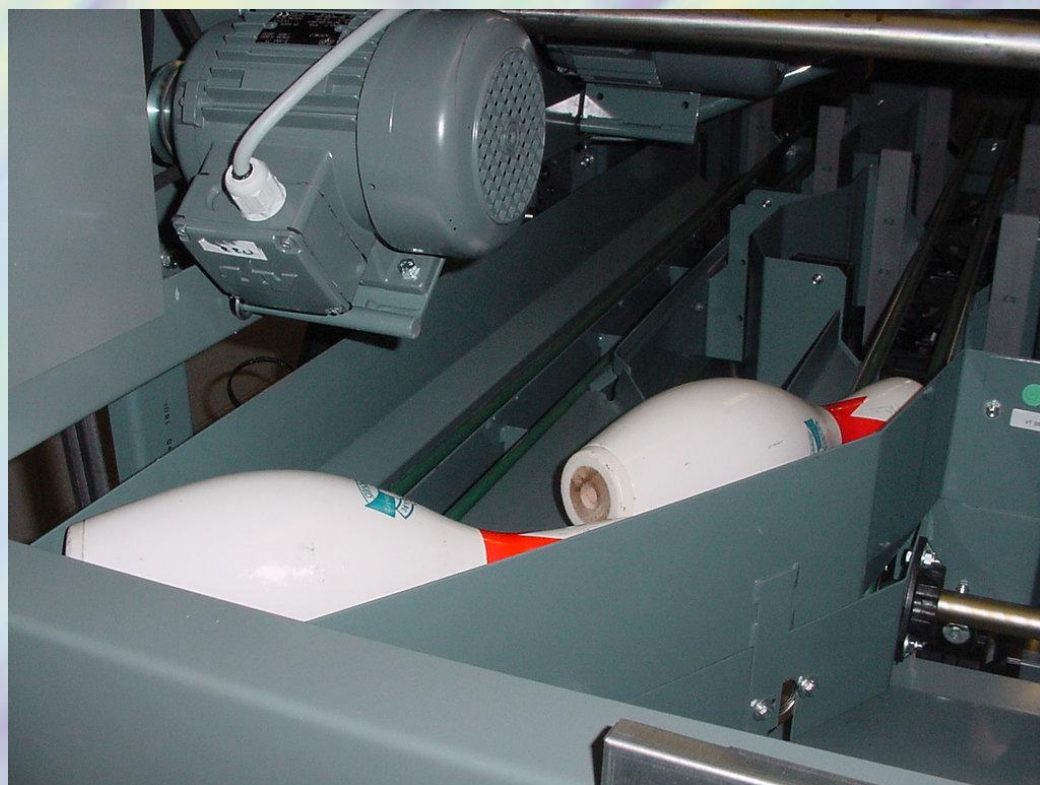
- Заторы на коротких угловых ремнях
- Заторы кеглей на 4, 7 и 10 пинстейшенах

- Неправильный коэффициент трения
  - между кеглями и ремнями
  - между ремнями и направляющими желобами

- проведение регулировок  
—инструкция по эксплуатации  
47-902735-000
- надлежащее обслуживание
- изменение угла наклона коротких ремней. Описано в сервисном письме (сентябрь 01-3)
- установка слайдеров новой конструкции
- установка отпускающих рычагов новой конструкции

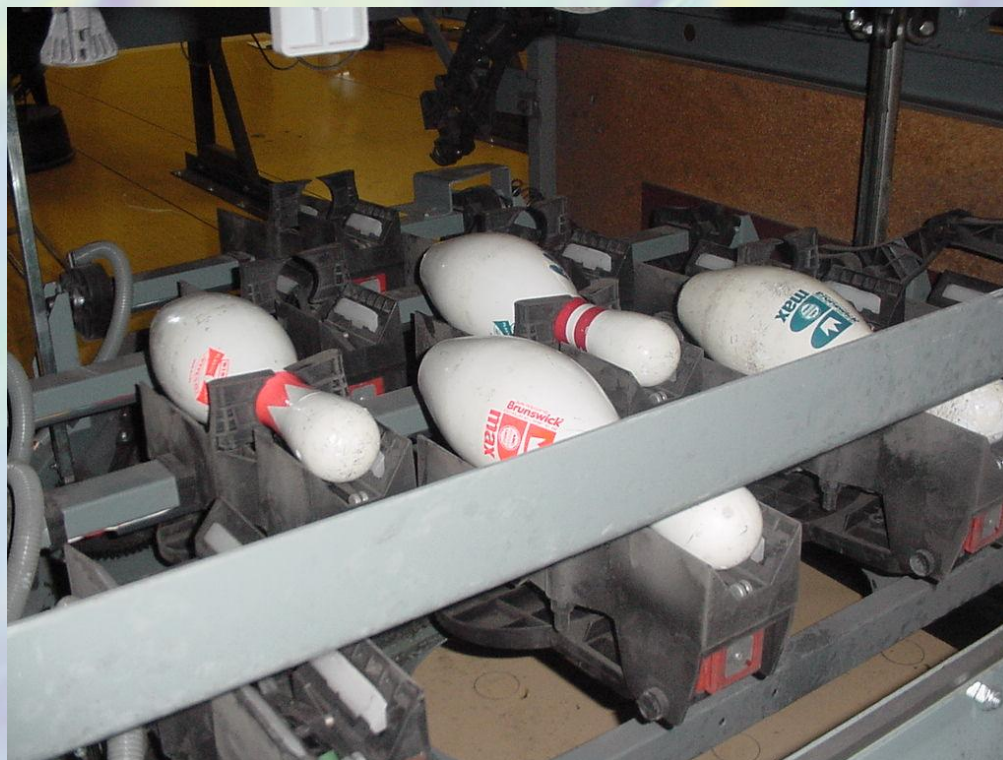
- Выпадение кеглей на установочный стол

- Неправильное функционирование:
  - Distributor
  - Pin holders
  - Shark switch
