Действия АСЦ при ремонте телевизоров UE32F5***-F6***

Составлено по материалам СБ:

32-дюймовой модели _5K_6K

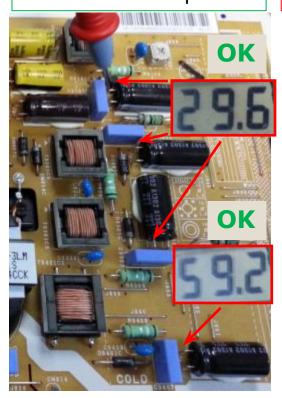
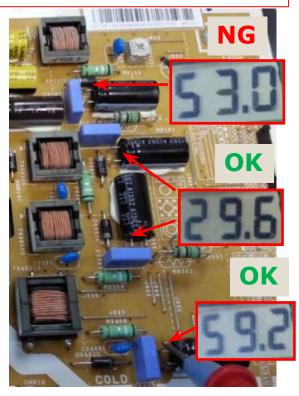
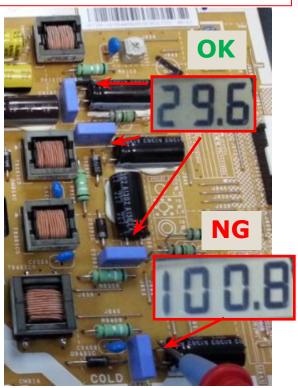
Произведите проверку работоспособности блока питания, замерив напряжения на выходах преобразователей питания подсветки (точки замеров указаны стрелками на рисунках). Ниже представлен пример контроля выходных напряжений на подсветку для блоков питания р/n BN44-00620A и BN44-00620D. (учтите, что данные блоки питания имеют 3 одинаковых плеча питания по 30 В каждое, питающих по одной линейке светодиодов. И одно плечо 60 В, питающее две нижние последовательно соединенные линейки светодиодов). Замеры производить относительно корпуса. Превышение этих напряжений на одном из плеч, говорит о неисправности одной из линеек светодиодной подсветки. При проверке напряжений без нагрузки, в данных точках будет максимальное напряжение (порядка 55 В для трех верхних плеч, и 100 В для нижнего плеча).

Все линейки исправны

Верхняя линейка в обрыве

Если напряжения питания на подсветку с выхода блока питания есть, и обнаружен обрыв одной из линеек светодиодов или подсветка неисправна полностью, необходимо заказать панель согласно БУМ кода модели.

В случае неисправности БП, заказать и заменить блок питания.

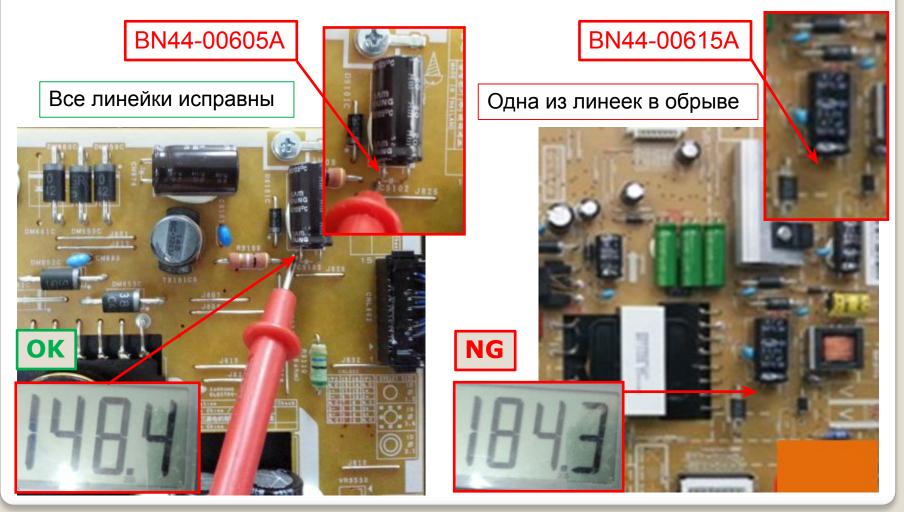
На данном слайде представлен пример контроля выходного напряжения на подсветку для блоков питания р/п BN44-00605A и BN44-00615A. (данные блоки питания имеют одно плечо питания порядка 150 В питающее все пять последовательно соединенных линеек светодиодов). Замеры производить относительно корпуса. Превышение этого напряжения, говорит о неисправности одной из линеек светодиодной подсветки. При проверке напряжения без нагрузки, в данной точке будет максимальное напряжение (порядка 185 В). (точки замеров указаны стрелками на рисунках).
