**Испытания материалов ООО
«Барнаулский химический
завод» в Испытательном
Центре АО ПО «Алтайский
шинный комбинат»**

1 июля 2016 года были завершены испытания шины, отремонтированной материалами производства ООО «Барнаульский химический завод» в Испытательном центре АО ПО «Алтайский шинный комбинат» (Аттестат аккредитации RA.RU.22PI15).

Испытания проводились на шине российского производителя, ПАО «Нижекамскшина», КАМА-301, 185/75 R16С.

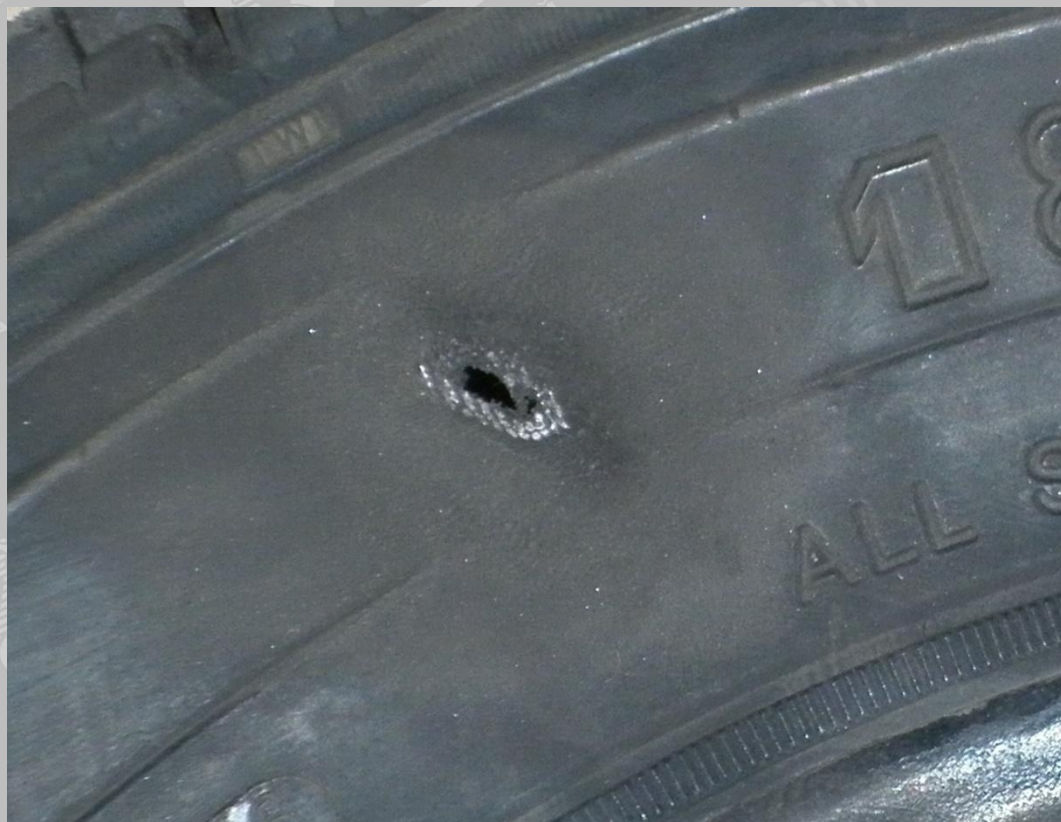
Предварительно был сделан ремонт бокового пореза шины. Ремонт производился в независимой шиномонтажной мастерской Торговой сети «Подкова» в городе Барнауле, в **полном соответствии с «Технологической картой» по ремонту материалами ООО «БХЗ»**, со всеми операциями для данного вида повреждений.

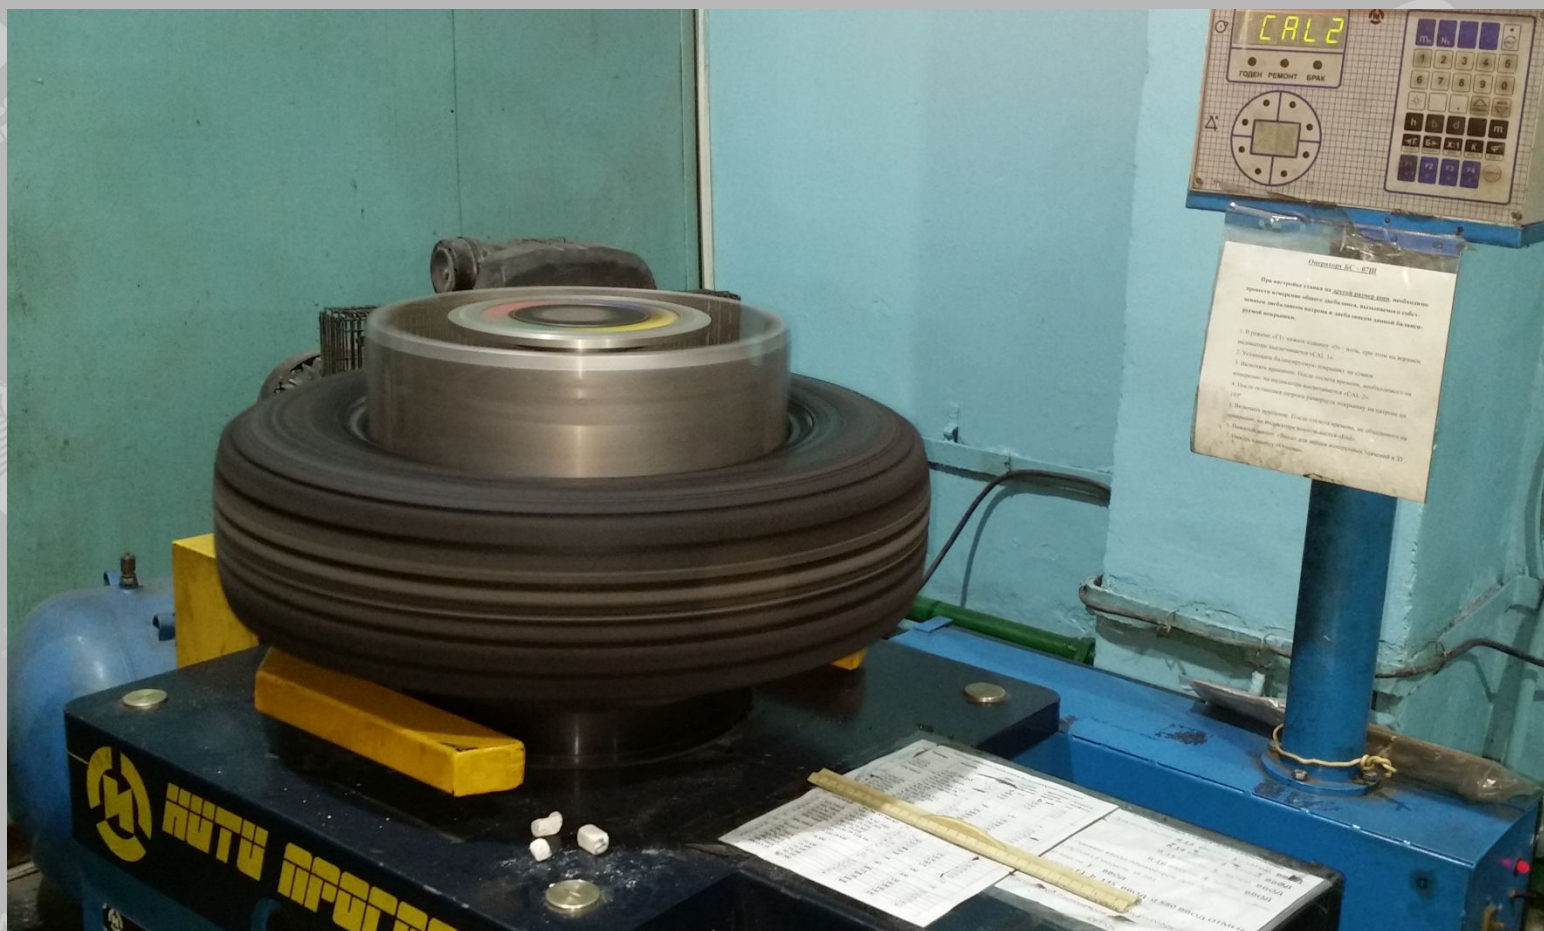
Перед началом испытаний шина была проверена на дисбаланс. Отклонение составило **110 грамм.**, при норме **58 грамм.** Методика испытаний не предусматривает коррекцию дисбаланса, поэтому шину передали на испытание с существующим дисбалансом.

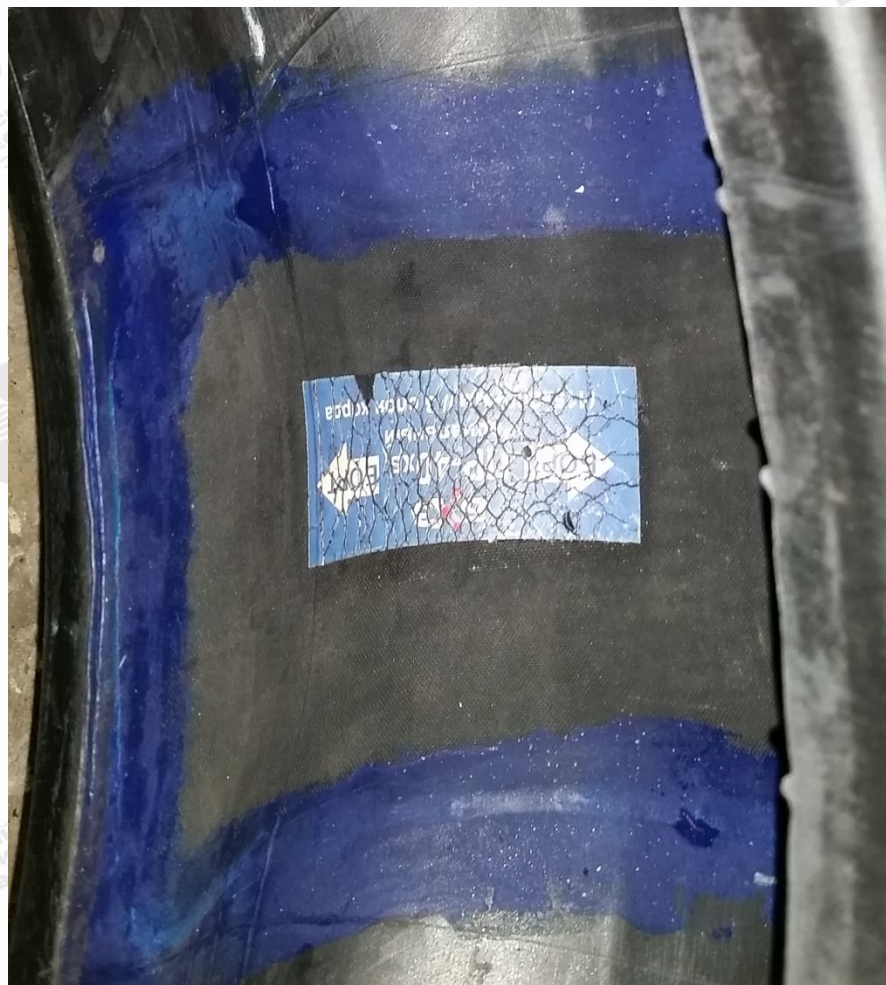
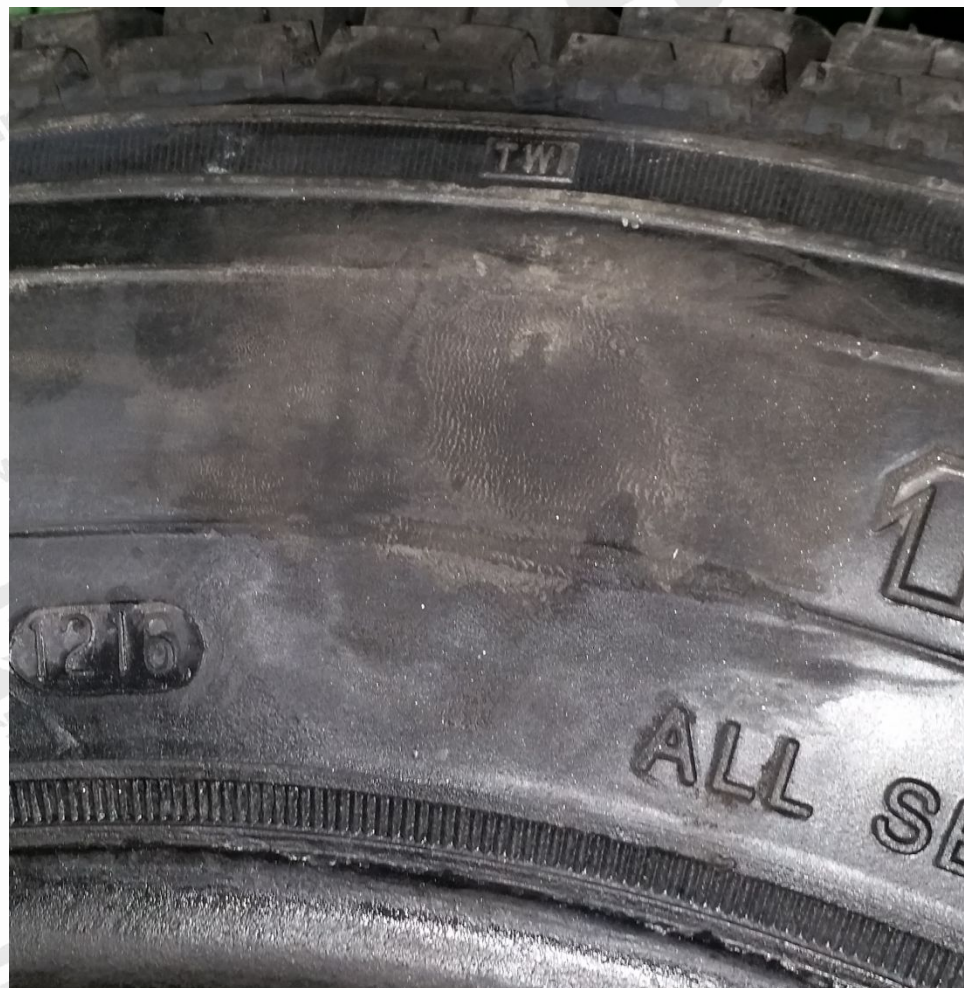
После проведения первого испытания, на прочность, которое она прошла успешно, шина была снята со стенда и осмотрена. При осмотре, каких-либо изменений в зоне ремонта не обнаружено.

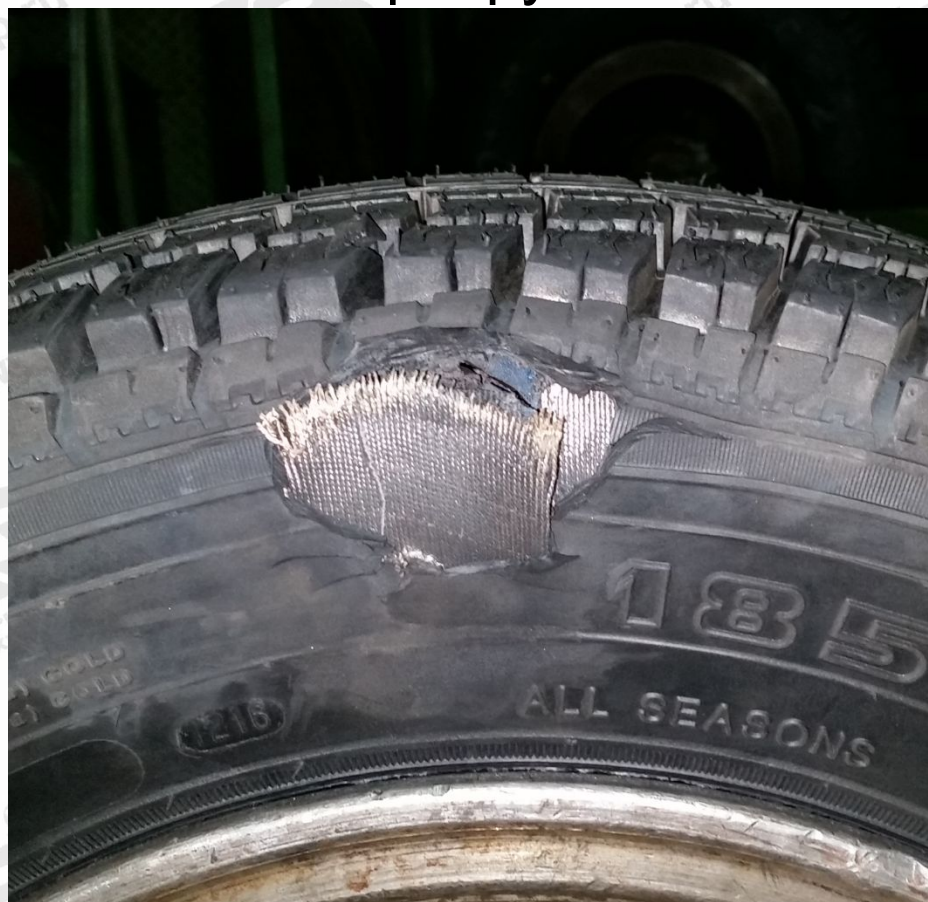
После разрушения

Разрушение произошло при скорости 190 км/ч на 30 минуте, причем общее время испытания максимальной скоростью до разрушения составило 13 часов 45 минут. В реальных условиях это Газель, перегруженная более чем в два раза, на скорости 190 км/ч.

Повреждение шины, как мы и предполагали, пришлось в точку максимального дисбаланса. Произошло разрушение каркаса шины в боковой зоне, выше зоны ремонта, разрыв пластыря, отрыв шашек протектора.

2. Испытания по методике № 218-91 (ГОСТ 55-13 Пр. Гб) на максимальную скорость.
Выявлено разрушение при V_{макс.} — 190 км/ч, продолжительность испытаний данного цикла 30 мин.
Разрушение образца: разрыв по боковине в области ремонта, срыв шпакле протектора.

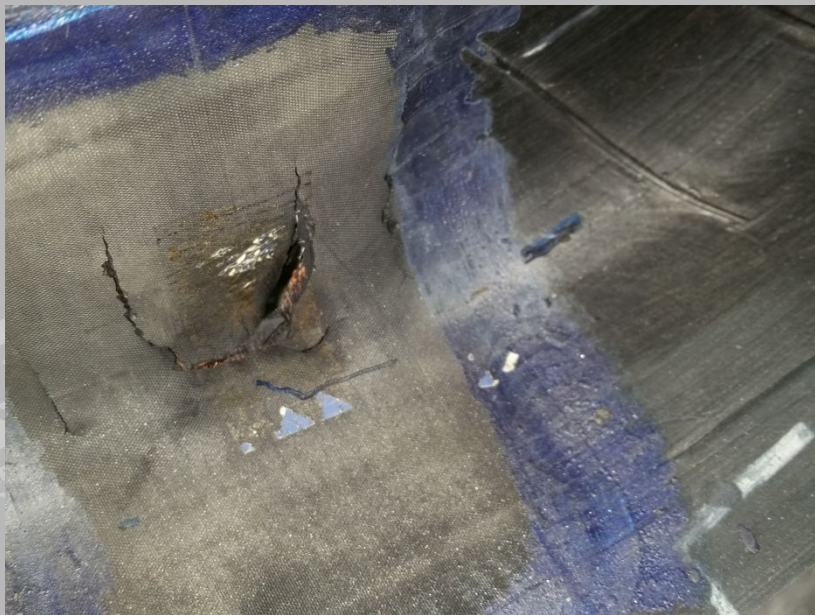
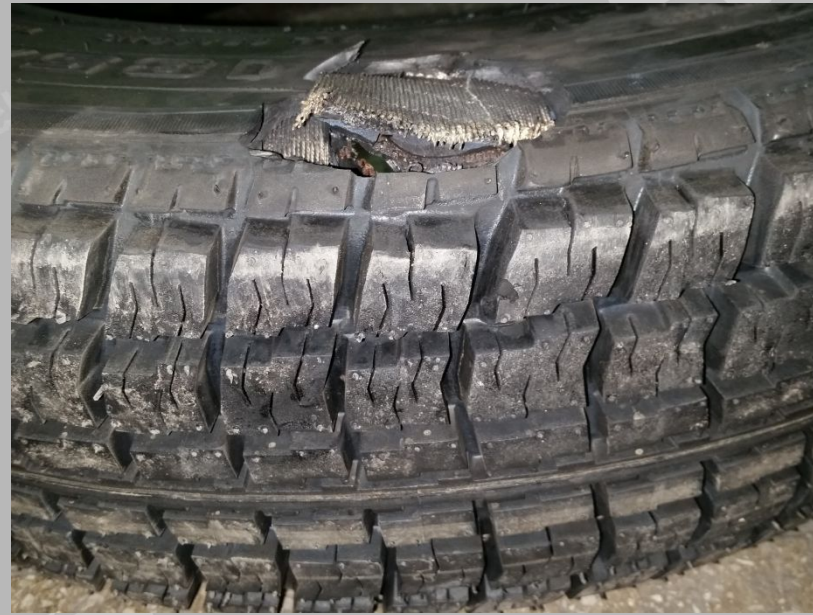
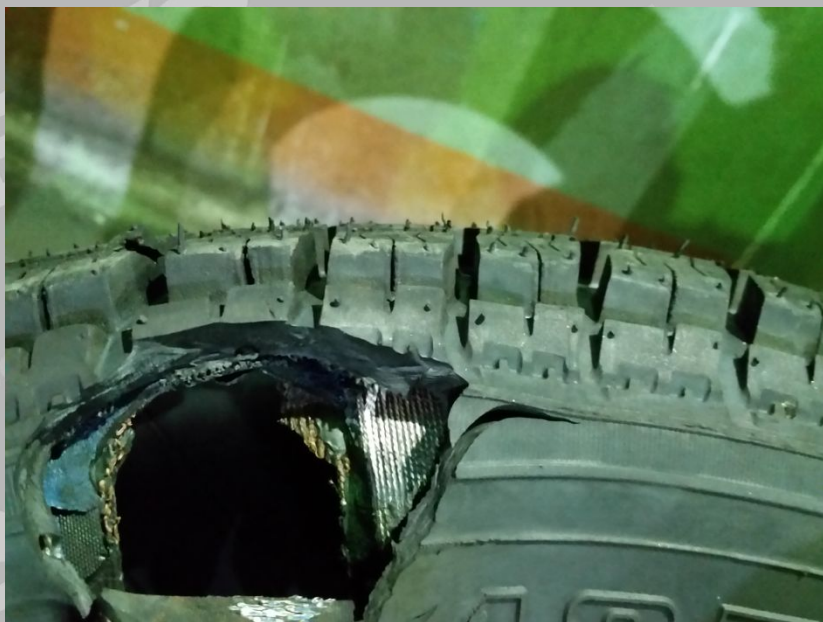
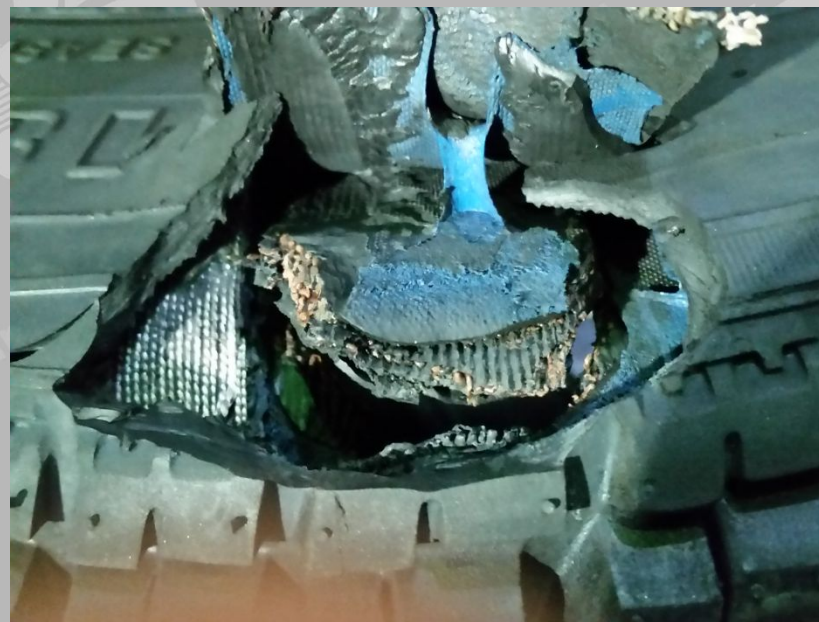
Ещё несколько фотографий места разрушения шины.
