ООО «ДТЭК ЭНЕРДЖ»
ОТЧЕТ О ПРОЕКТЕ РСС КУРАХОВСКАЯ
ТЭС

Дата 29.04.2016

Описание проекта.

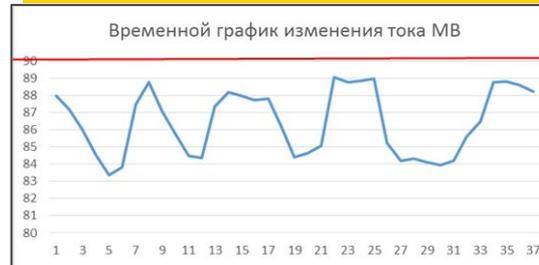
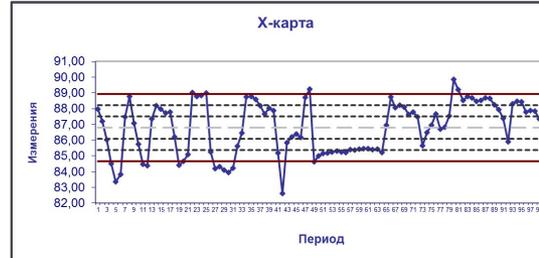
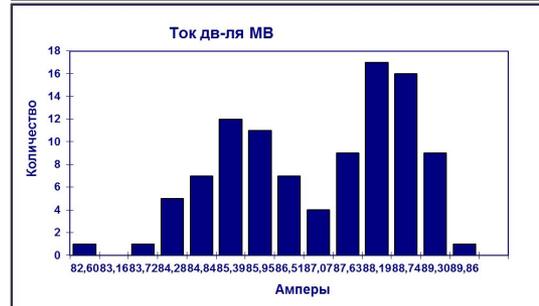
Поверхностный анализ токов

Ток носит циклический характер. Имакс не достигает. При этом процесс нестабилен, обнаружено множество особых причин отклонения. Значения сгруппированы вокруг 2х пиков, двухмодальный закон распределения.

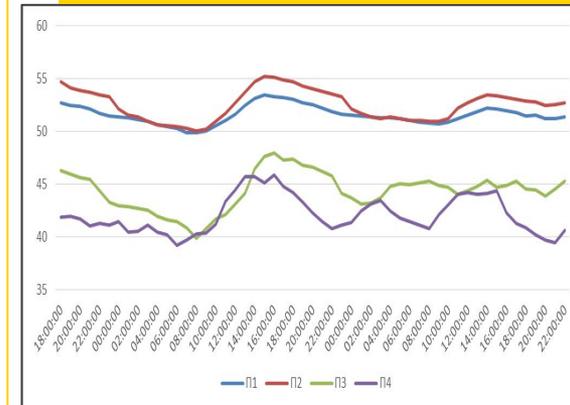
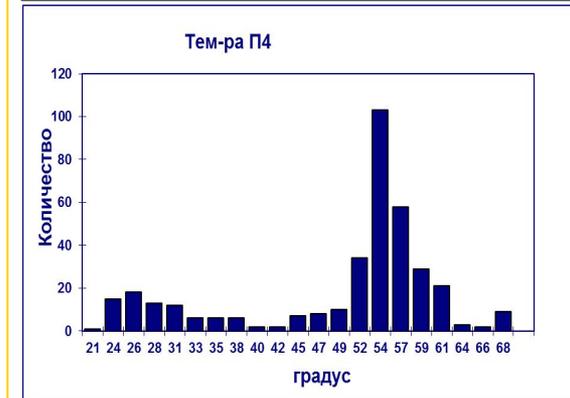
Поверхностный анализ тем-ры

Температура подшипников циклическая, что совпадает с циклами пуска – останова блока. Распределение двухмодальное (соответственно). Контрольный предел в 75 град не превышен ни разу.

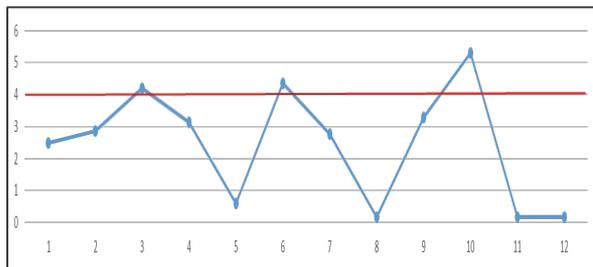
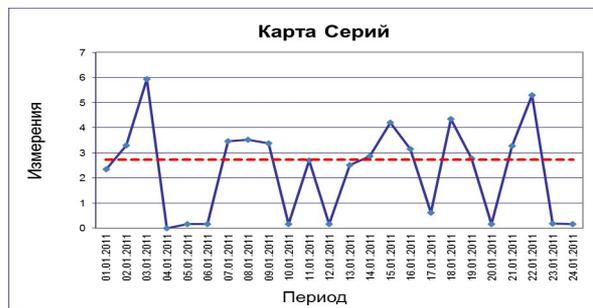
Поверхностный анализ вибрации

22 точки – 12 серий, что достаточно. По данным вибрационного анализа вибрация трижды за год превышала контрольный предел в 4 мм/с. Есть необходимость собрать данные по вибрации с более высокой дискретностью с целью определить детальный голос процесса и рассчитать сигму.

В целях дальнейшего анализа рекомендуется снятие показаний на аналогичных процессах других блоков с указанием особых причин отклонений

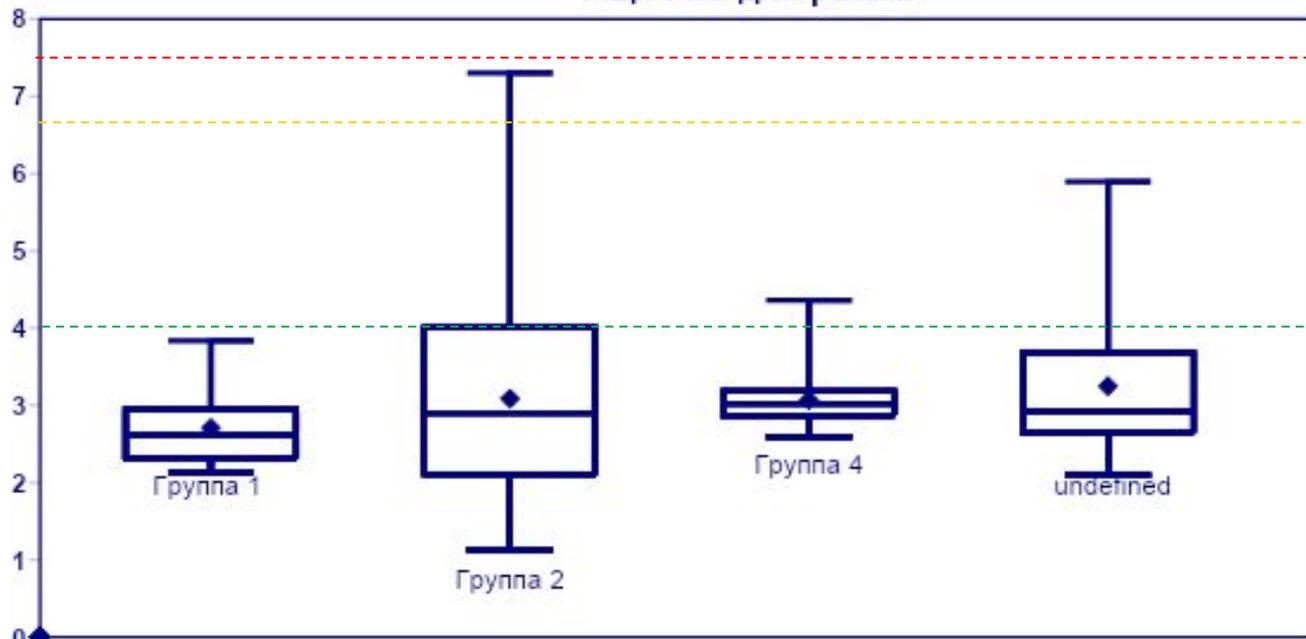
Ящичная диаграмма

Среднее	2,7	3,1	3,1	3,3
Ст.отклон	0,44	1,31	0,29	0,84

$$СП4Г = \text{НОРМРАСПР}(x;\mu;\sigma;\text{ИСТИНА}) = \text{НОРМРАСПР}(4;3,1;1,31;\text{ИСТИНА}) = 0,754$$

$$СП3Г = \text{НОРМРАСПР}(x;\mu;\sigma;\text{ИСТИНА}) = \text{НОРМРАСПР}(4;3,1;0,29;\text{ИСТИНА}) = 0,999$$

$$СП4Б = \text{НОРМРАСПР}(x;\mu;\sigma;\text{ИСТИНА}) = \text{НОРМРАСПР}(4;3,3;0,84;\text{ИСТИНА}) = 0,798$$

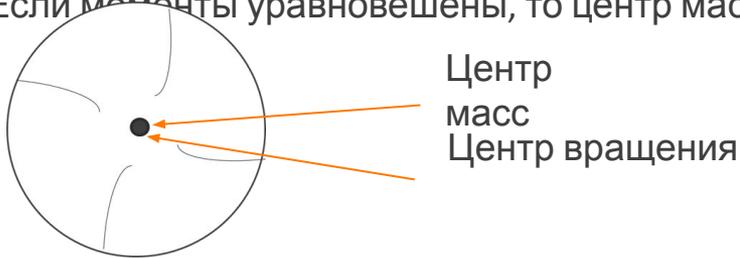
Истирание хвостовых частей лопаток. Равновесие

Во время ремонта хвост «А» наплавлен 2 кг, а на «Б» нет, но скомпенсировано наплавкой на передней части 0,25 кг.

Равновесие.

И опять произошло истирание хвостов «А» и «Б» на 2 кг, но теперь...

Одинаковая интенсивность истирания происходит на различных расстояниях от центра, что приводит к разбалансированию системы и смещению центра масс, что и вызывает вибрацию, которая прирастает
