Рис. 1. Общий вид моста с левой стороны.

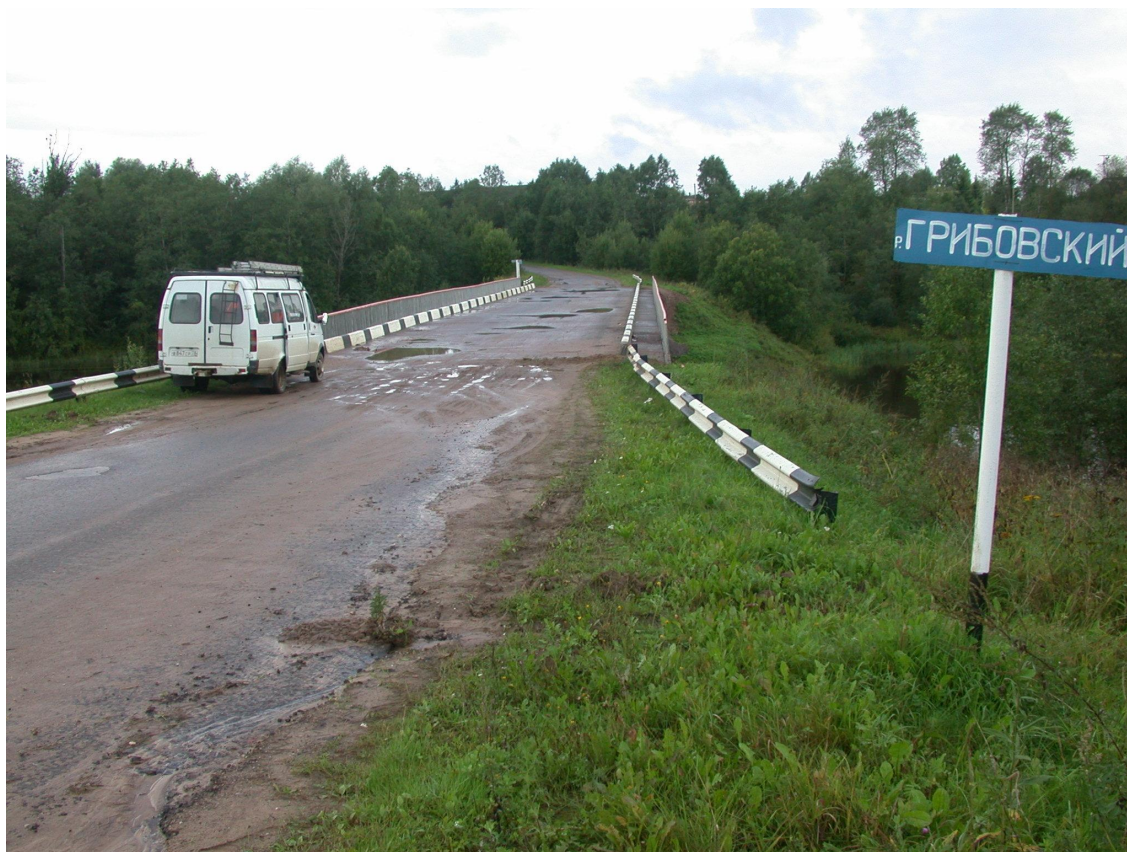
Рис. 2. Общий вид проезжей части моста со стороны п. Дедовичи.

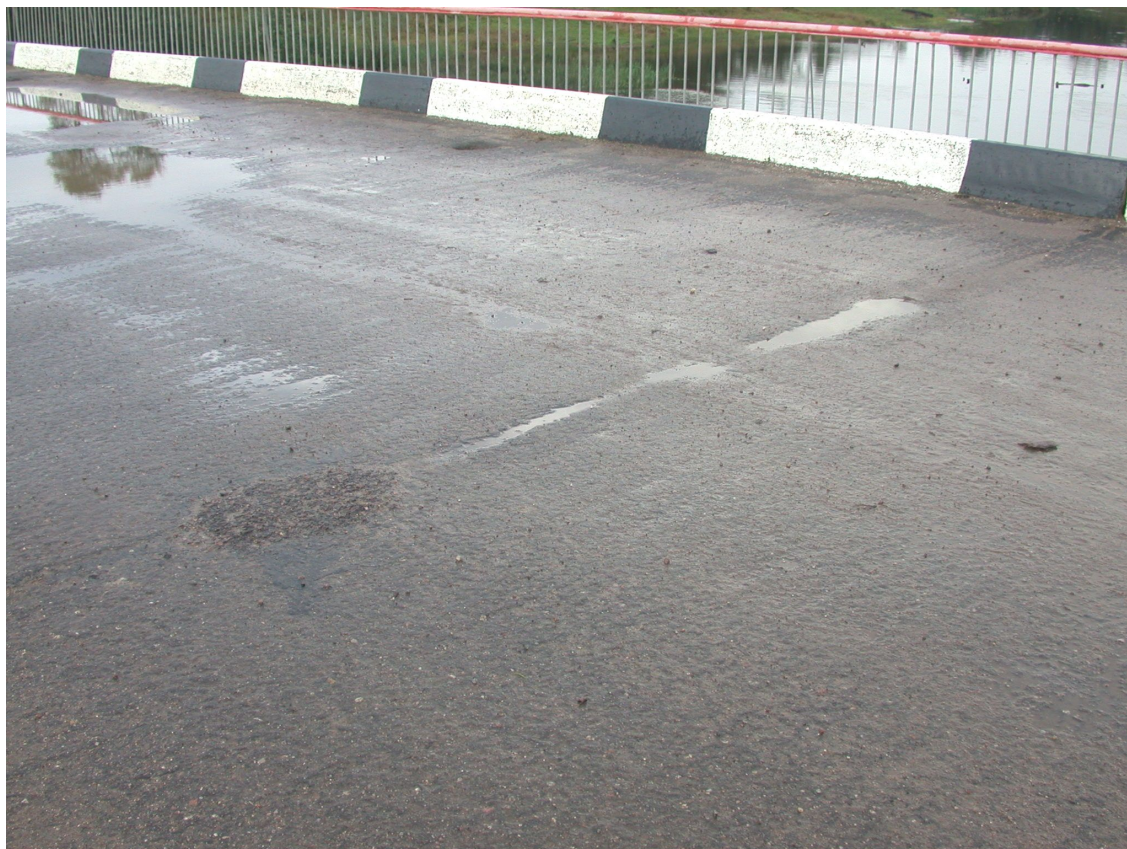
Рис. 3. Трещины в покрытии проезжей части моста в районе деформационного шва над опорой №4.

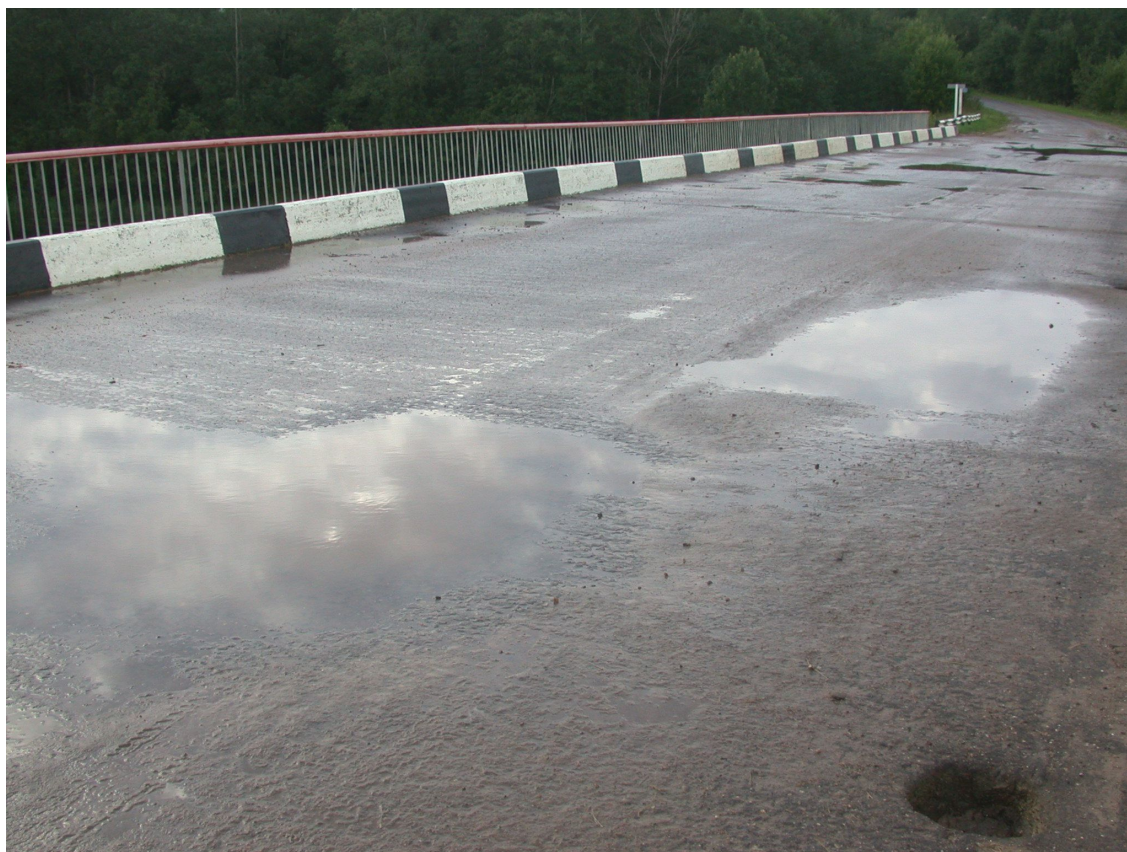
Рис. 4. Сверхнормативная толщина асфальтобетонного покрытия проезжей части на мосту. Образование луж.

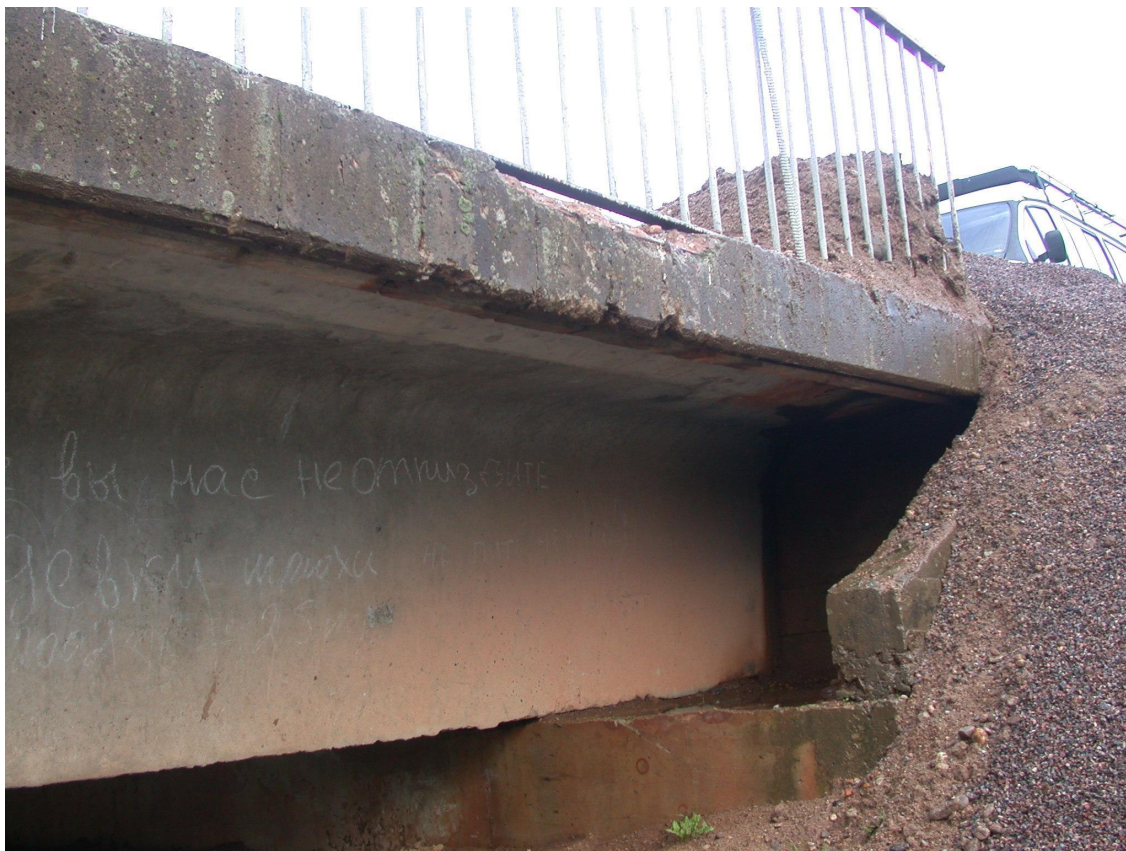
Рис. 5. Сколы бетона в тротуарном блоке у опоры №5 с правой стороны. Протечки по фасаду.

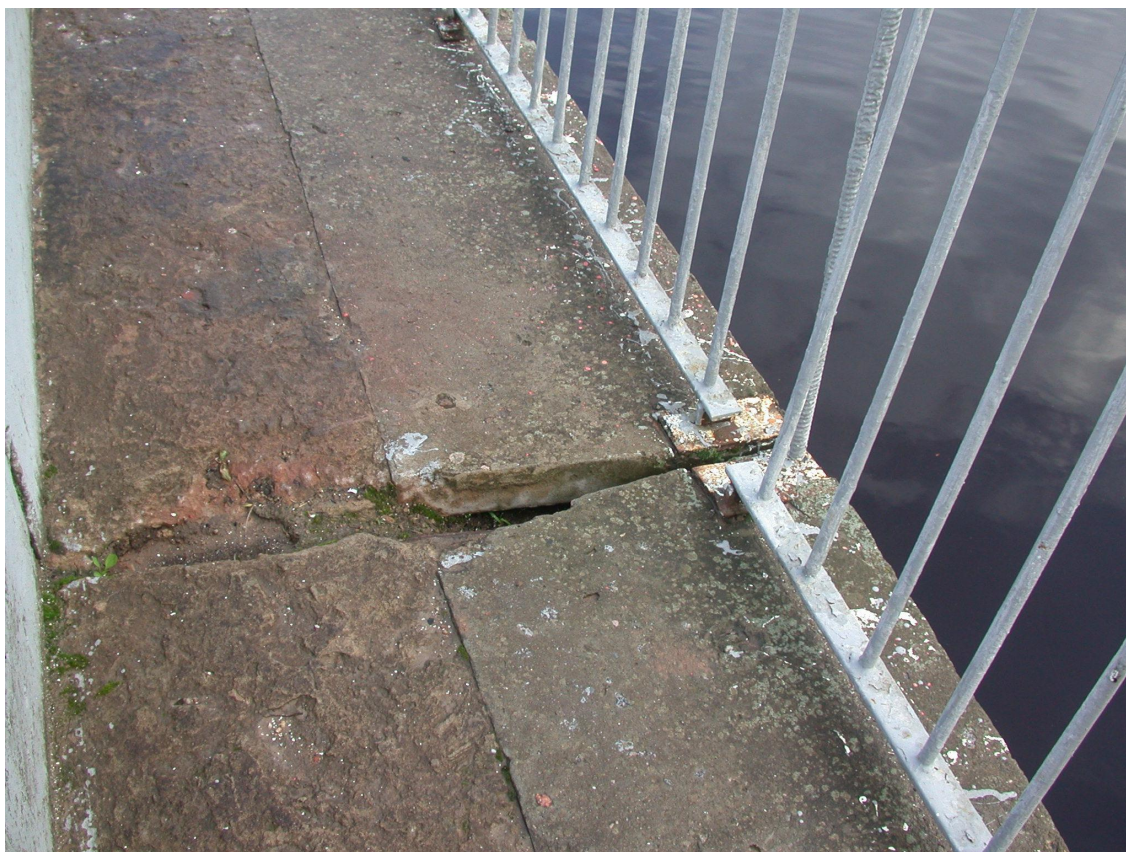
Рис. 6. Скол бетона в тротуарном блоке Т1 над опорой №2. Износ покрытия.

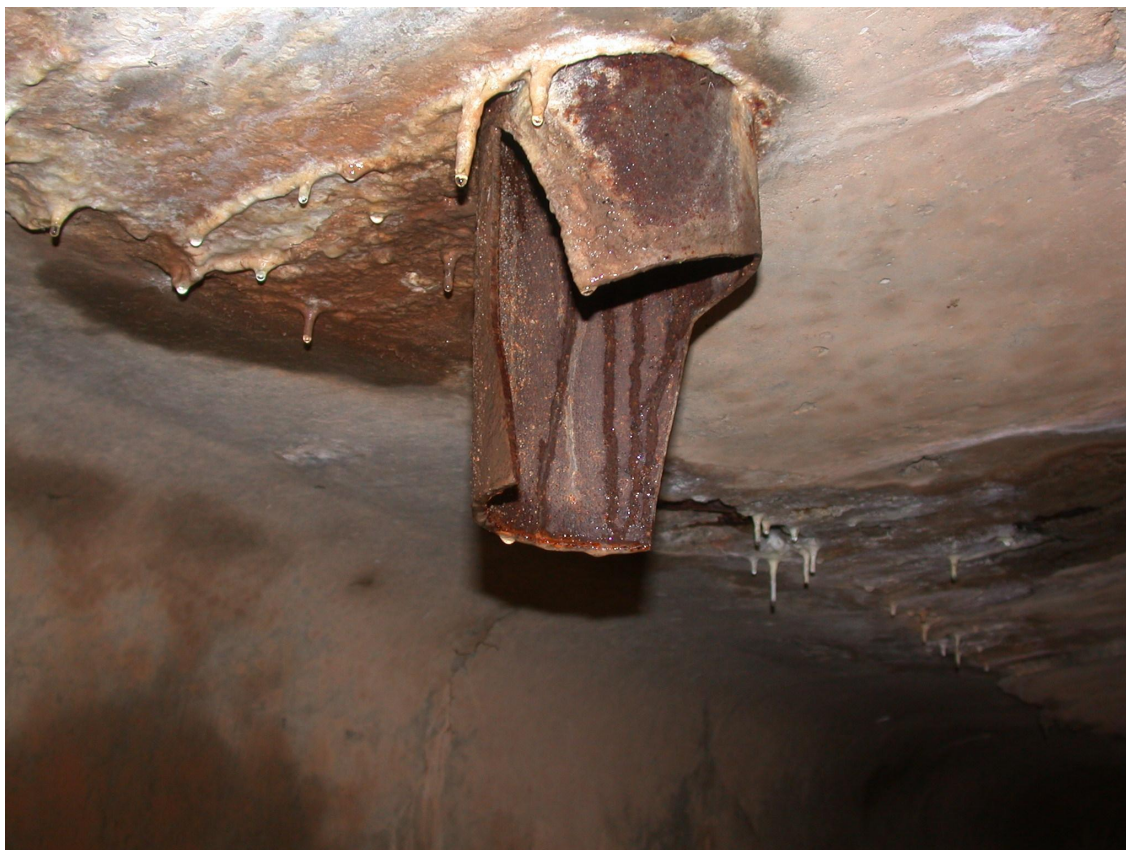
Рис. 7. Разрушена водоотводная трубка у балки Б6 в пролете №4.  
Недостаточная длина водоотводной трубки, коррозия металла.  
Протечки, выщелачивание бетона, сталактиты в шве омоноличивания балок.

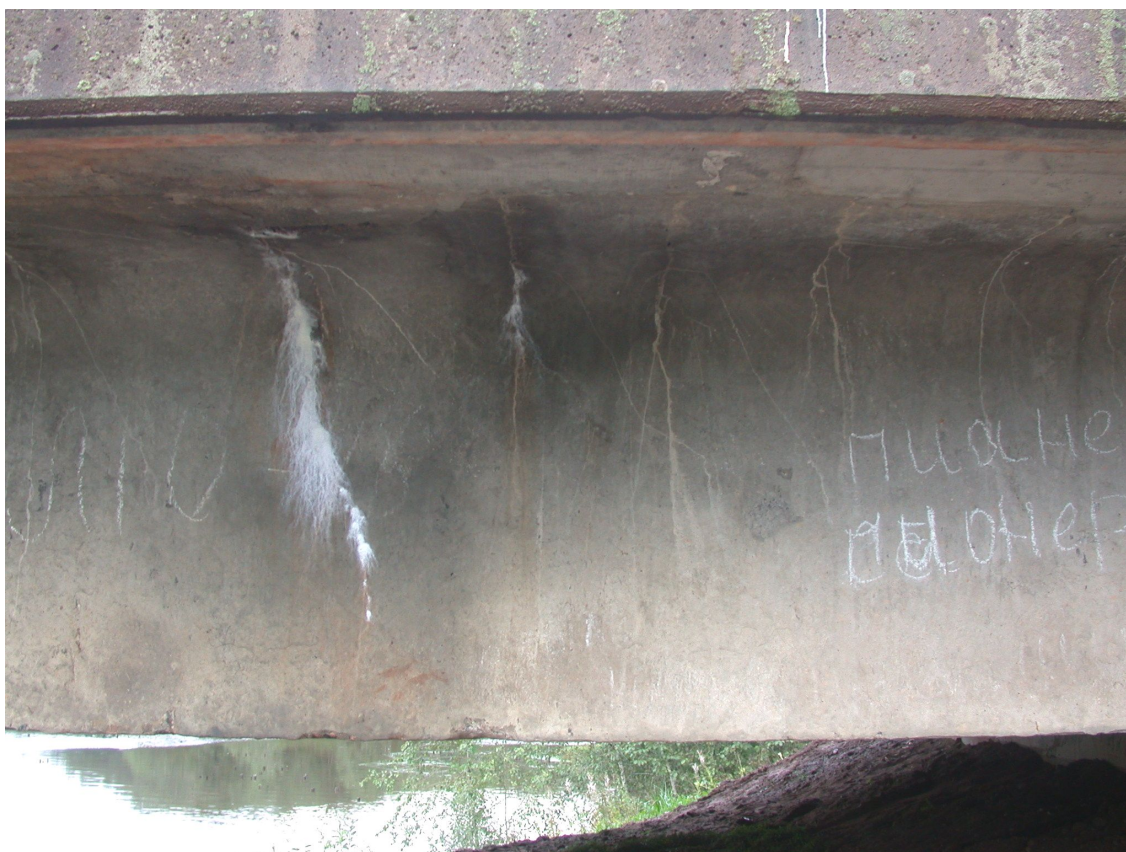
Рис. 8. Трещины по фасаду ребра балки Б6 в пролете №4.  
Протечки, выщелачивание бетона.

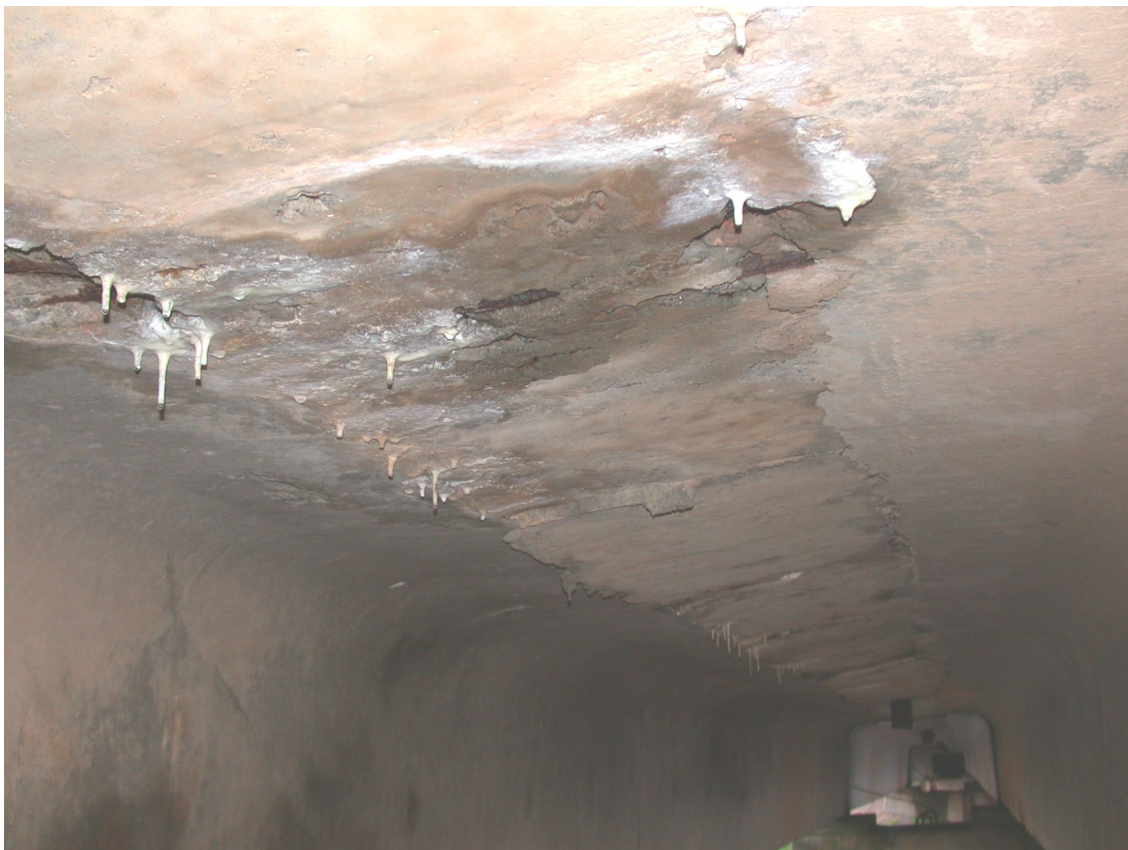
Рис. 9. Протечки, выщелачивание бетона, сталактиты в шве омоноличивания балок Б5 и Б6 в пролете №4. Разрушение защитного слоя бетона с обнажением арматуры.

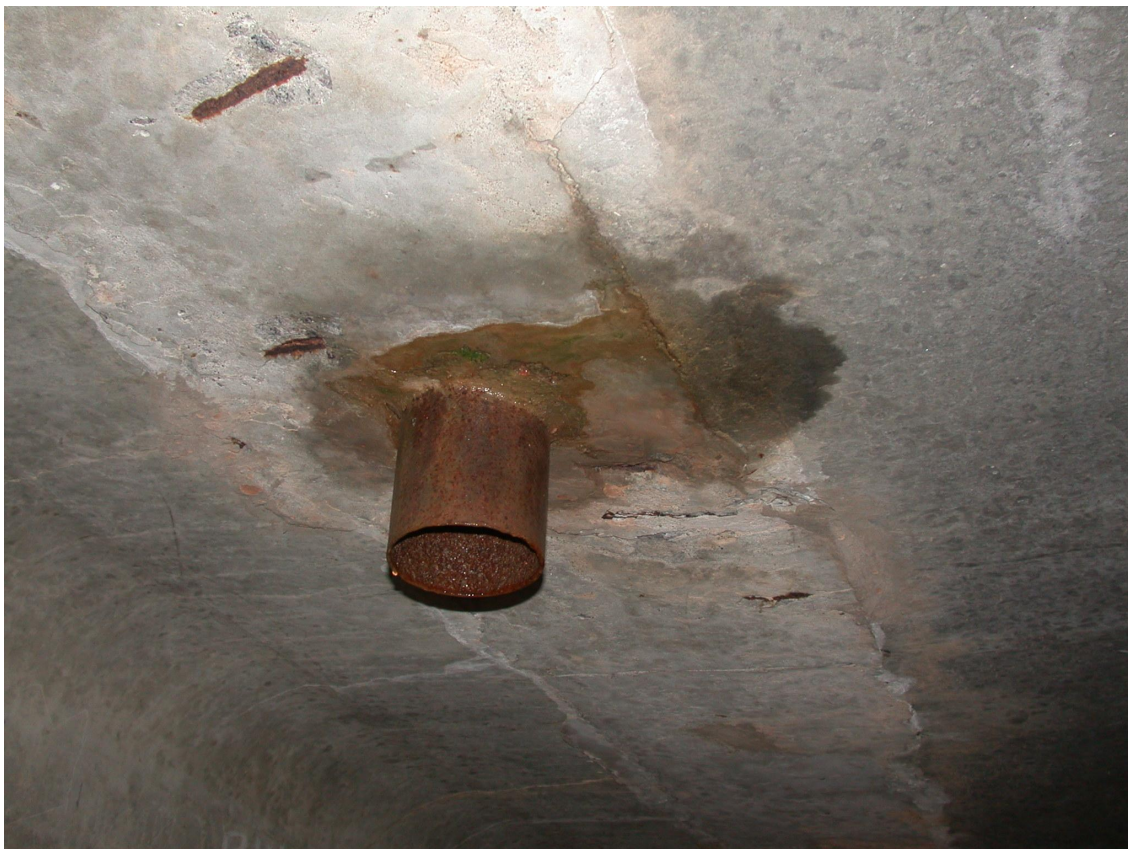
Рис. 10. Разрушение защитного слоя бетона с обнажением арматуры в шве омоноличивания балок Б1 и Б2 в пролете №4.

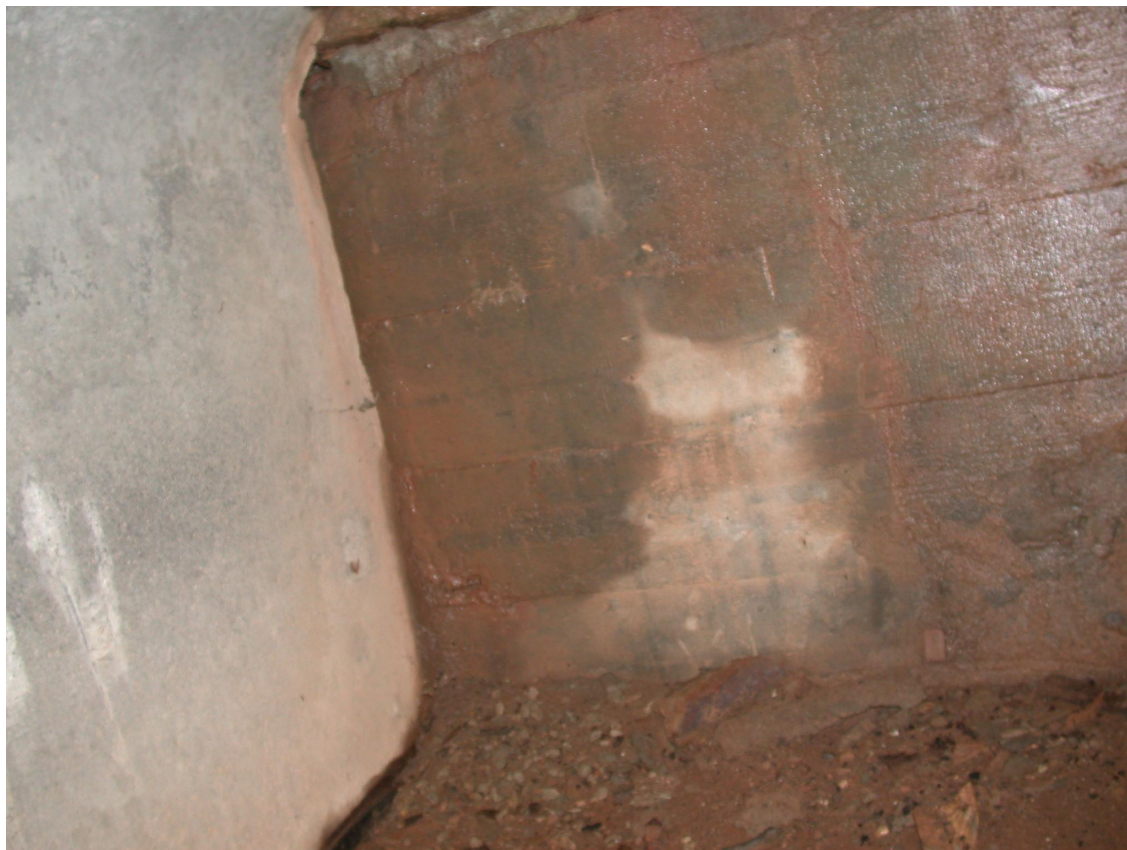
Рис. 11. Отсутствие температурного зазора в балке Б5 на опоре №5.  
Протечки на шкафную стенку, загрязнение ригеля.

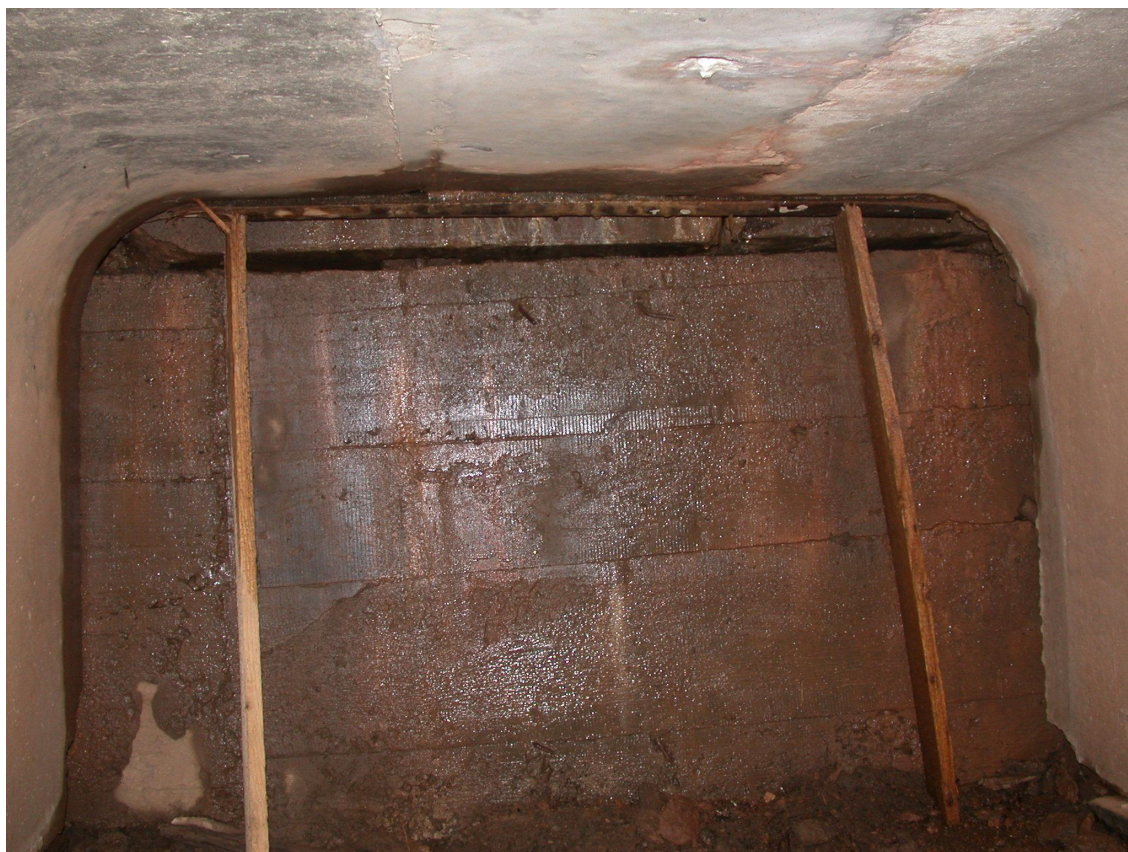
Рис. 12. Протечки на шкафную стенку опоры №1.

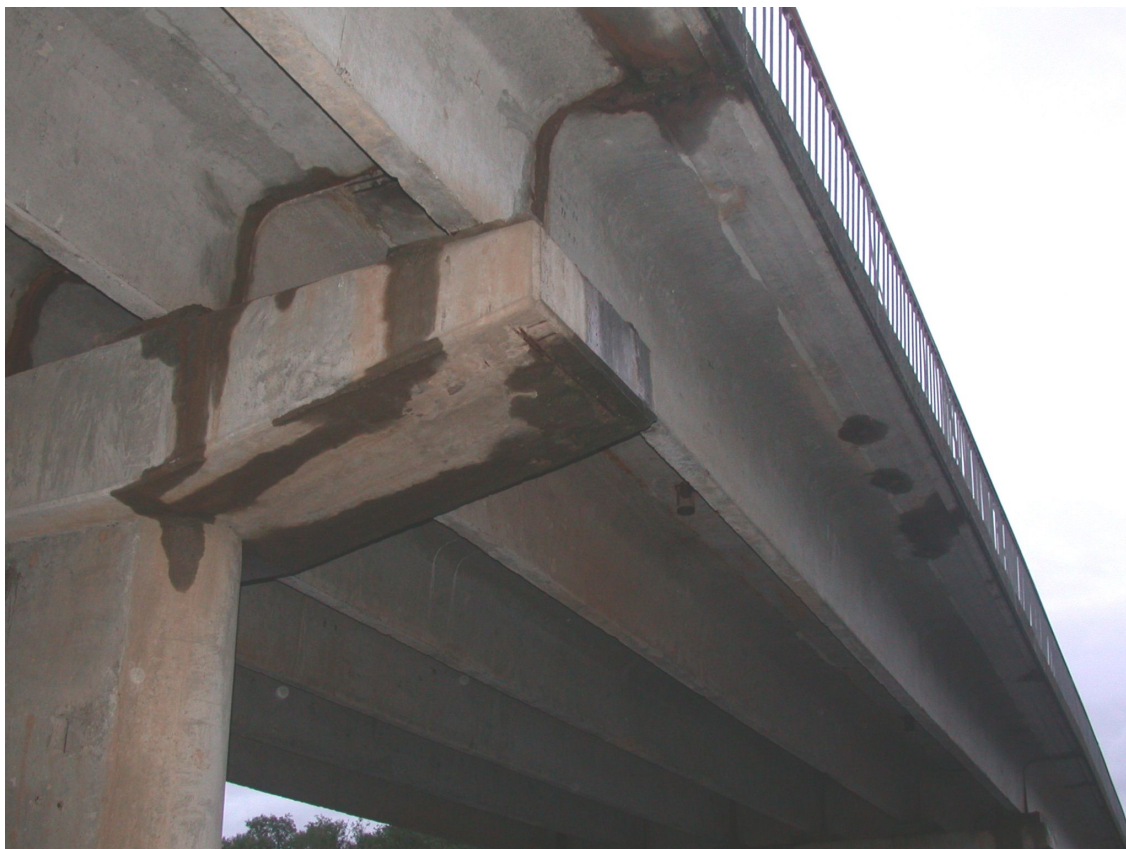
Рис. 13. Разрушение защитного слоя бетона с обнажением арматуры в ригеле опоры №2 с правой стороны снизу. Протечки в ригеле, в консолях и по торцам балок.

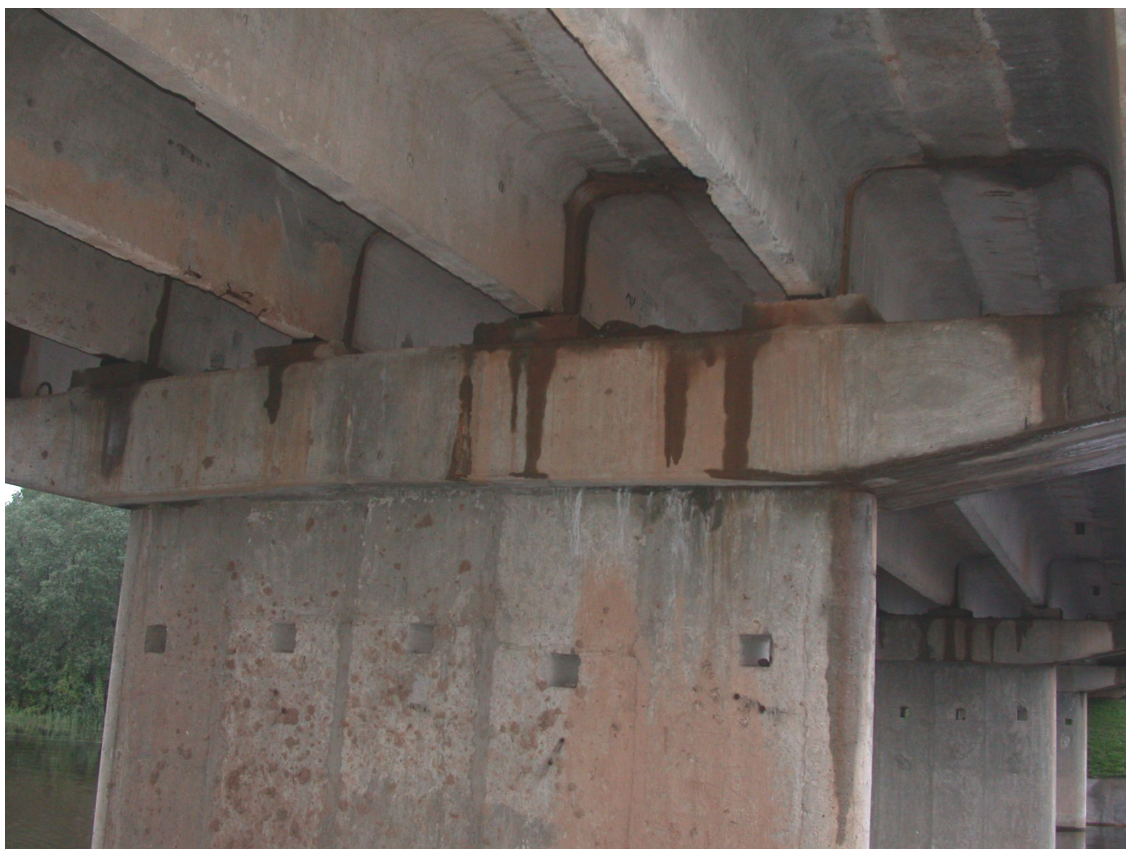
Рис. 14. Протечки по торцам балок и на ригеле опоры №4. Загрязнение поверхности ригеля.

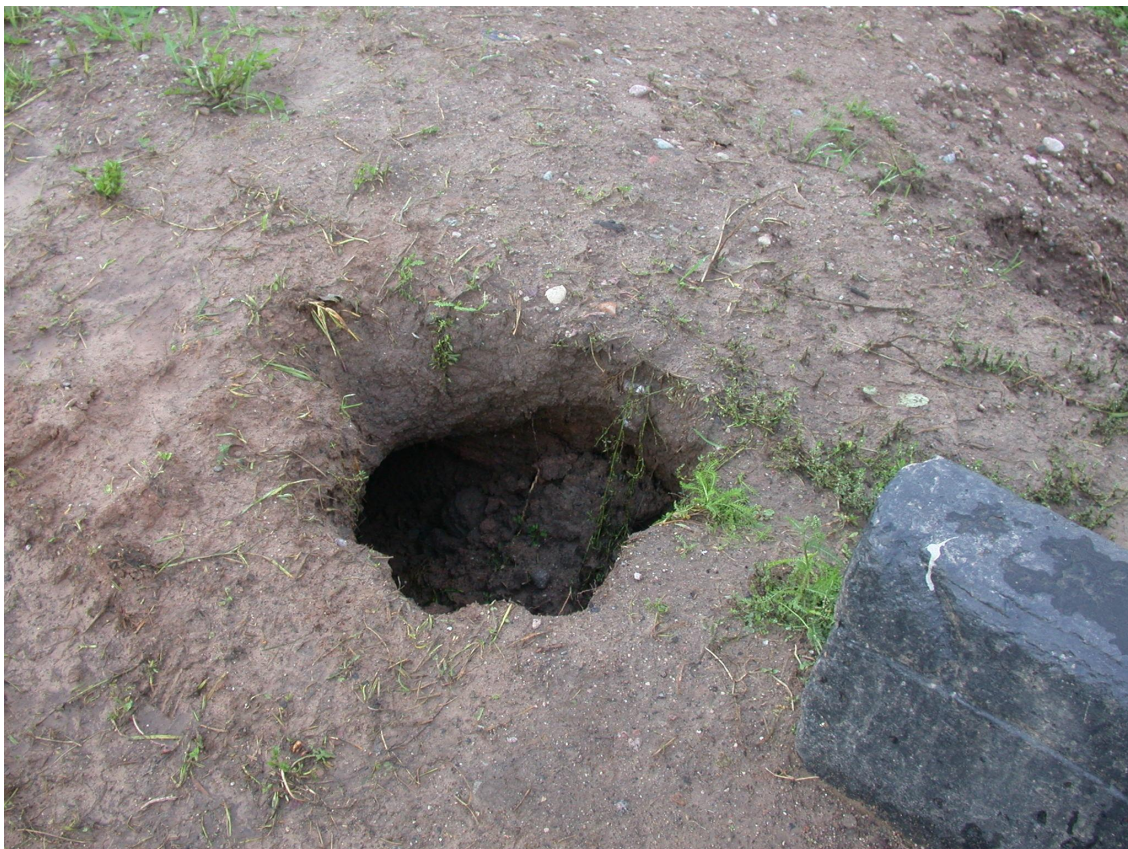
Рис. 15. Промоина на подходе №1 с левой стороны.

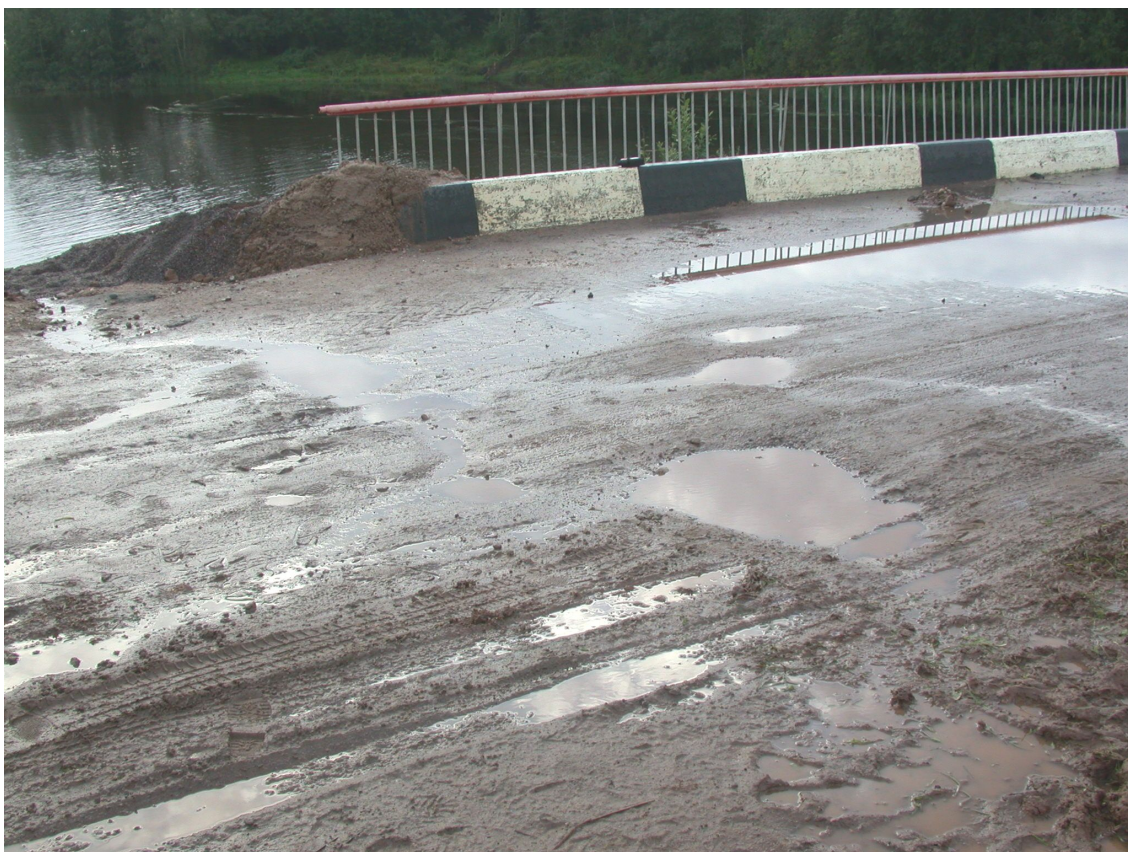
Рис. 16. Наносы грунта на проезжую часть на подходе №1.
