Обеспечение безопасности производственных процессов при строительстве АЭС «Руппур» в НРБ

Главный инспектор филиала АО АСЭ в НРБ

24.07.2022

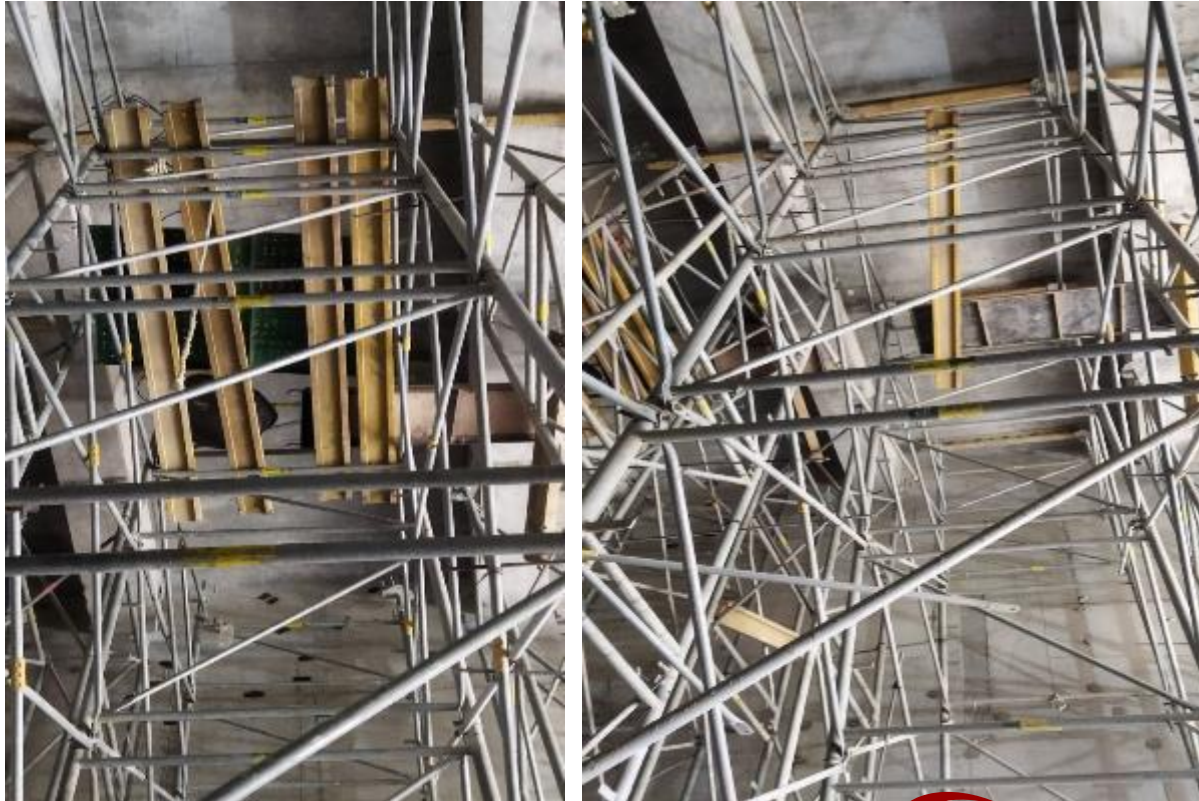
Филиал АО «НИКИМТ-Атомстрой» в НРБ (объект 21UBN)

Использование в работе строительных лесов с отсутствующими настилами

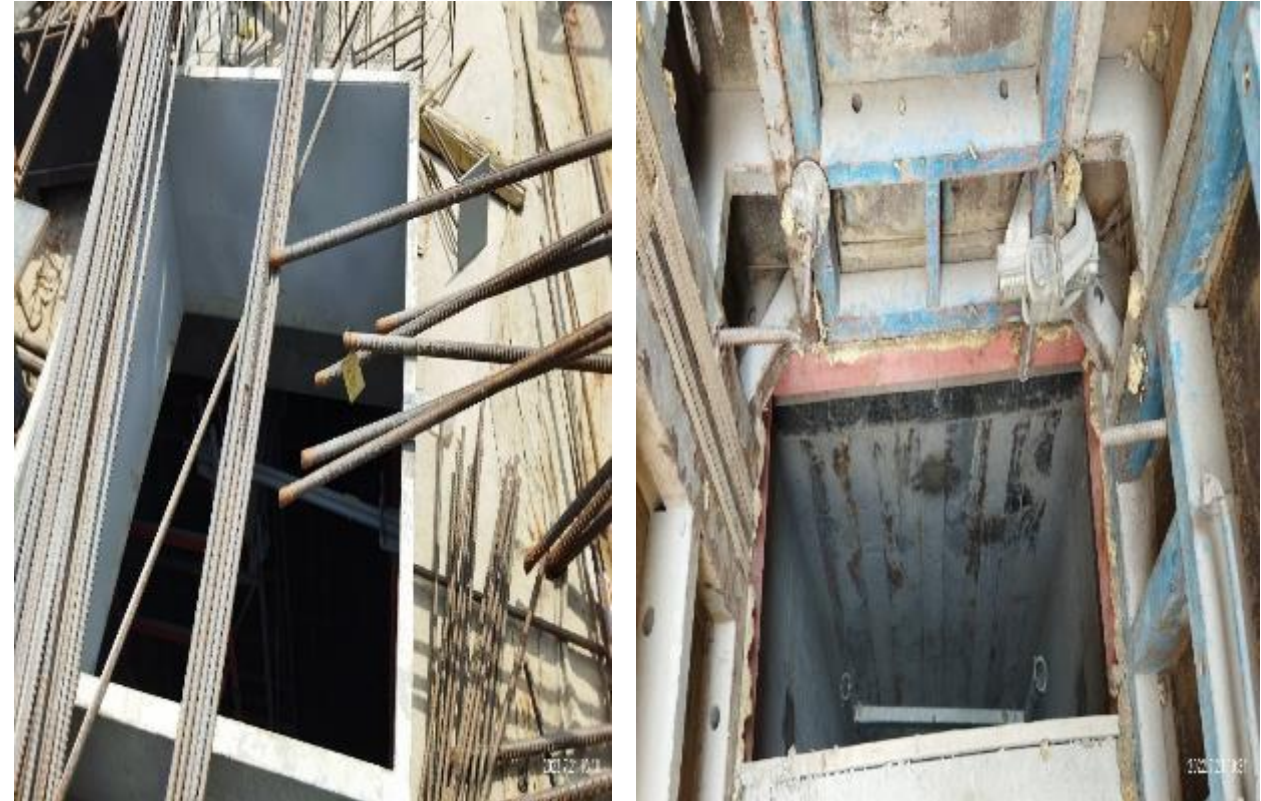
Отсутствие защитного ограждения на границе перепада высот (открытые проемы)

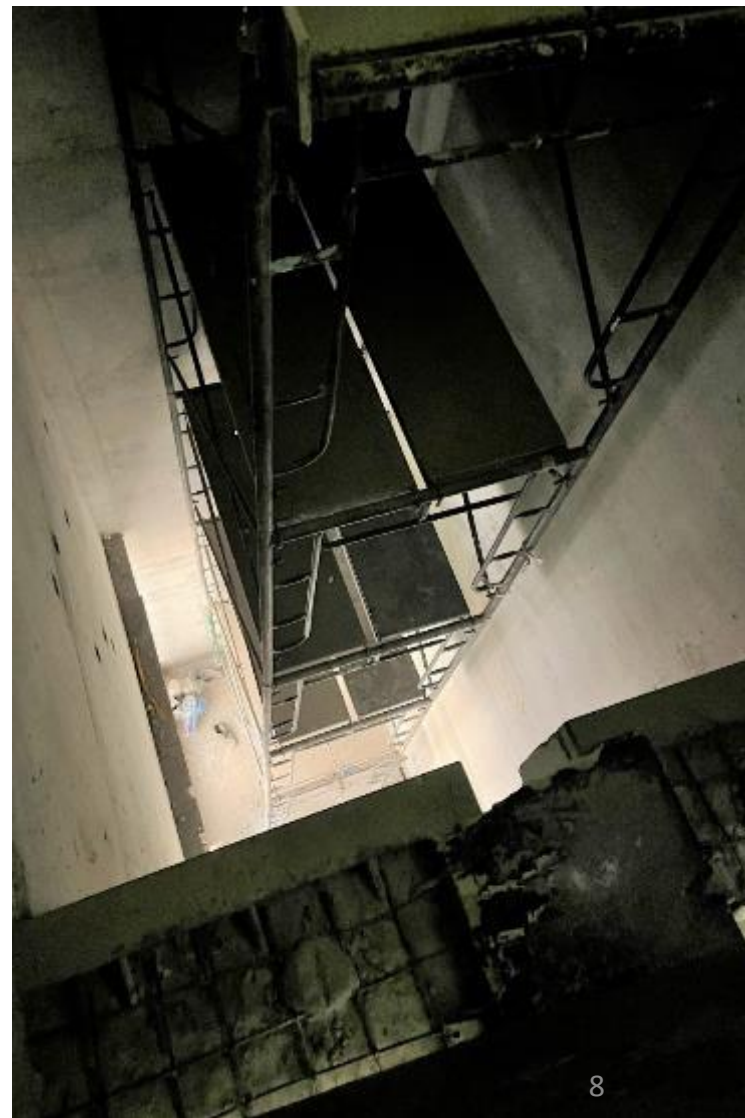
18.07.2022 г. в 16 час. 50 мин. при производстве отделочных работ на объекте 00UFC допущено падение с отметки +7,4 м штукатур-маляра в открытый проем между монтируемыми строительными лесами и площадкой проведения работ (предварительно – тяжелая травма).

1. Неудовлетворительная организация производства работ (состояние ограждения на границе перепада высот на месте производства отделочных работ)

2. Отсутствие средств защиты от падения с высоты при проведении работ на площадке ближе 2 м от неогражденных перепадов по высоте

Отсутствие контроля непосредственного руководителя производства работ за состоянием рабочих мест и действиями работников

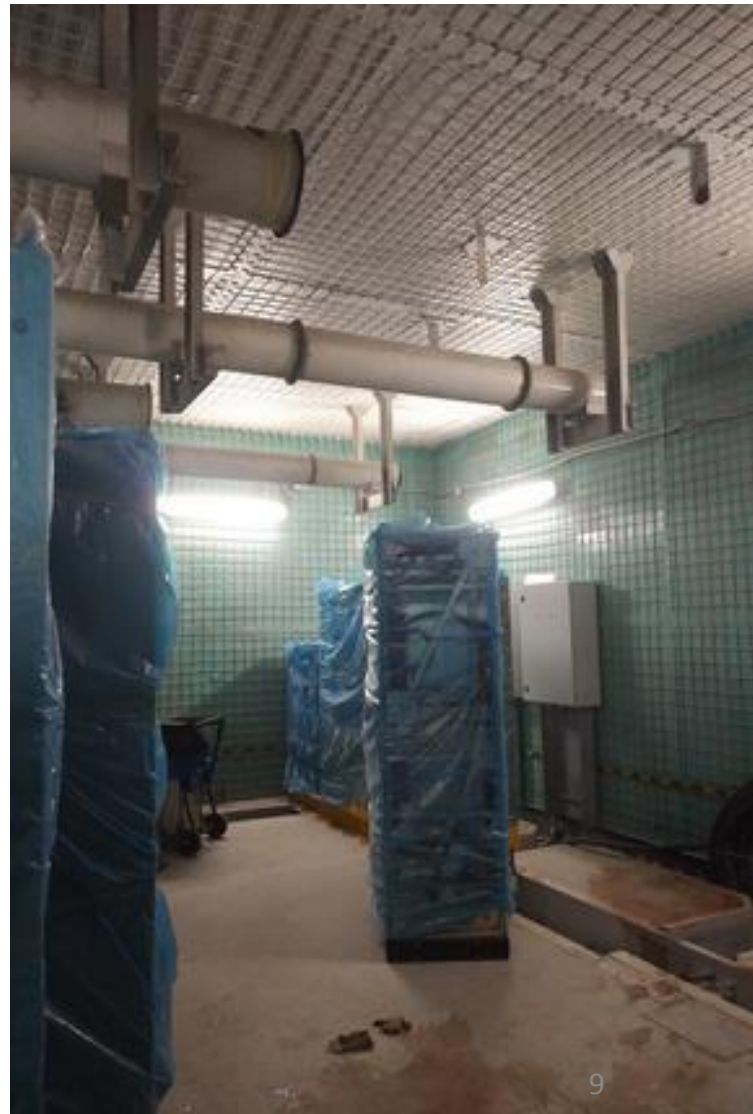
16.06.2022 г. в 22 час. 20 мин. при производстве работ по установке в проектное положение шкафов управления мостового крана на объекте 20 UJA произошло опрокидывание секции шкафа с последующим зажатием работника (смертельная травма).

Выполнение работ в нарушение ППР, нарушение последовательности и правил монтажа электрооборудования с учетом их устойчивости, неприменение средств малой механизации

Непроведение оценки опасных производственных факторов на рабочих местах лицом, выдающим наряд-допуск, отсутствие контроля за безопасным производством работ со стороны руководителя и исполнителя работ по наряду-допуску

Привлечение на работы повышенной опасности неквалифицированного персонала

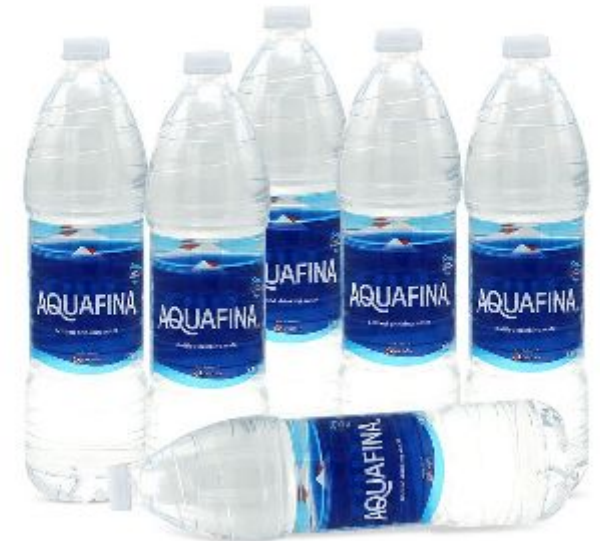
1. Договор поставки питьевой воды в части показателей качества предусматривает соответствие требованиям СанПиН 2.1.4.1116-02 (обязателен для исполнения на территории РФ).
2. Предоставленные поставщиком результаты анализа питьевой воды частично соответствуют требованиям, указанным в договоре поставки.
3. Отсутствует информация, что поставщиком воды осуществляется поставка питьевой воды торговых марок, указанных в договоре поставке.
4. Отсутствует периодический контроль качества воды на соответствие требованиям СанПиН 2.1.4.1116-02 или применимым стандартам НРБ.
5. Места для питьевого водоснабжения на производственных участках не оборудованы, бутылки с водой не имеют маркировки/обозначения и пломб. Имеются жалобы персонала на качество бутилированной воды (объемом 20 л).

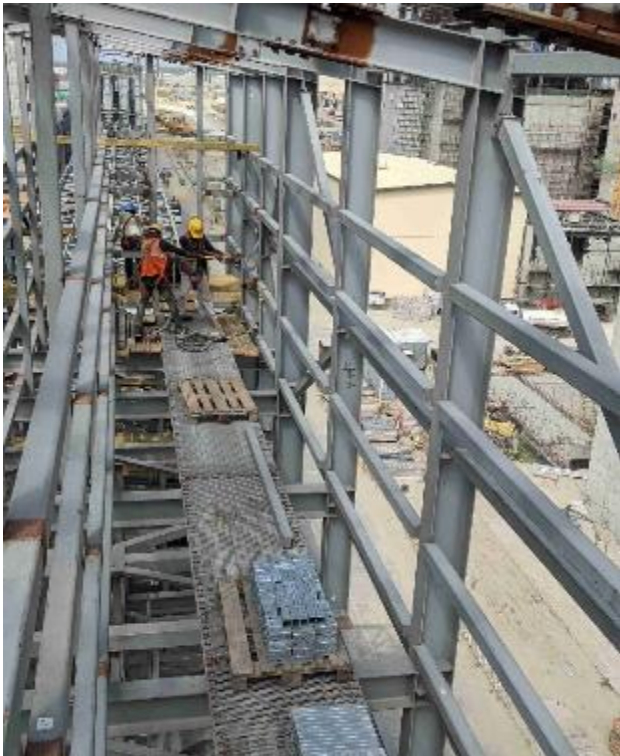
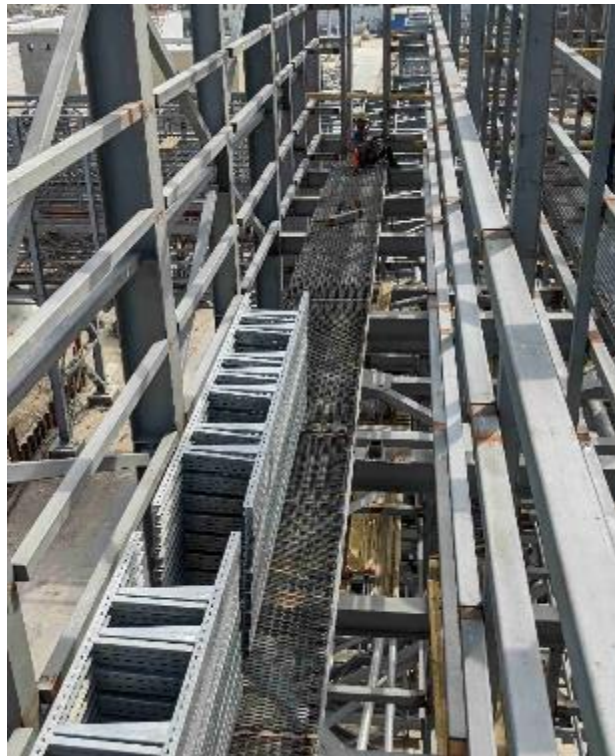
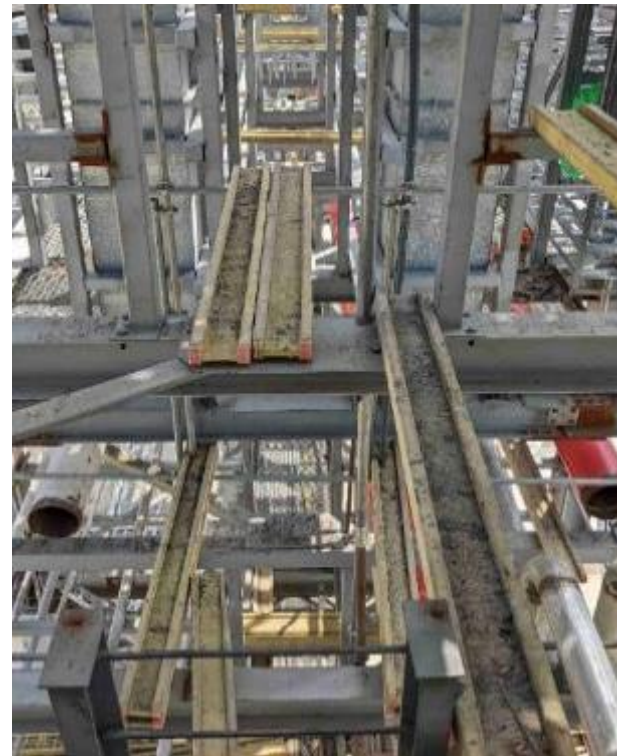
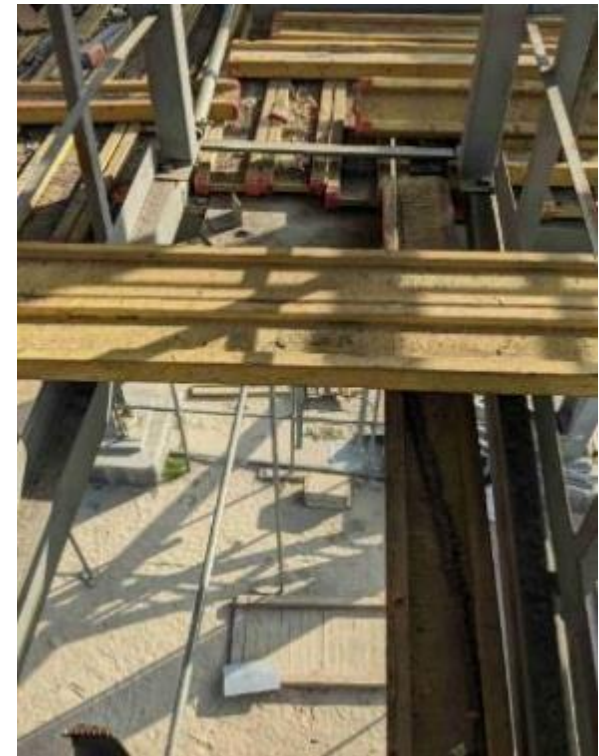
Филиал ROIN WORLD S.L. в НРБ (объект 00USY)

Отсутствуют горизонтальные анкерные линии для применения страховочных систем при работах на эстакаде технологических трубопроводов

Для перемещения работников в пределах рабочей зоны на эстакаде в качестве переходных мостиков используются незакрепленные элементы настилов

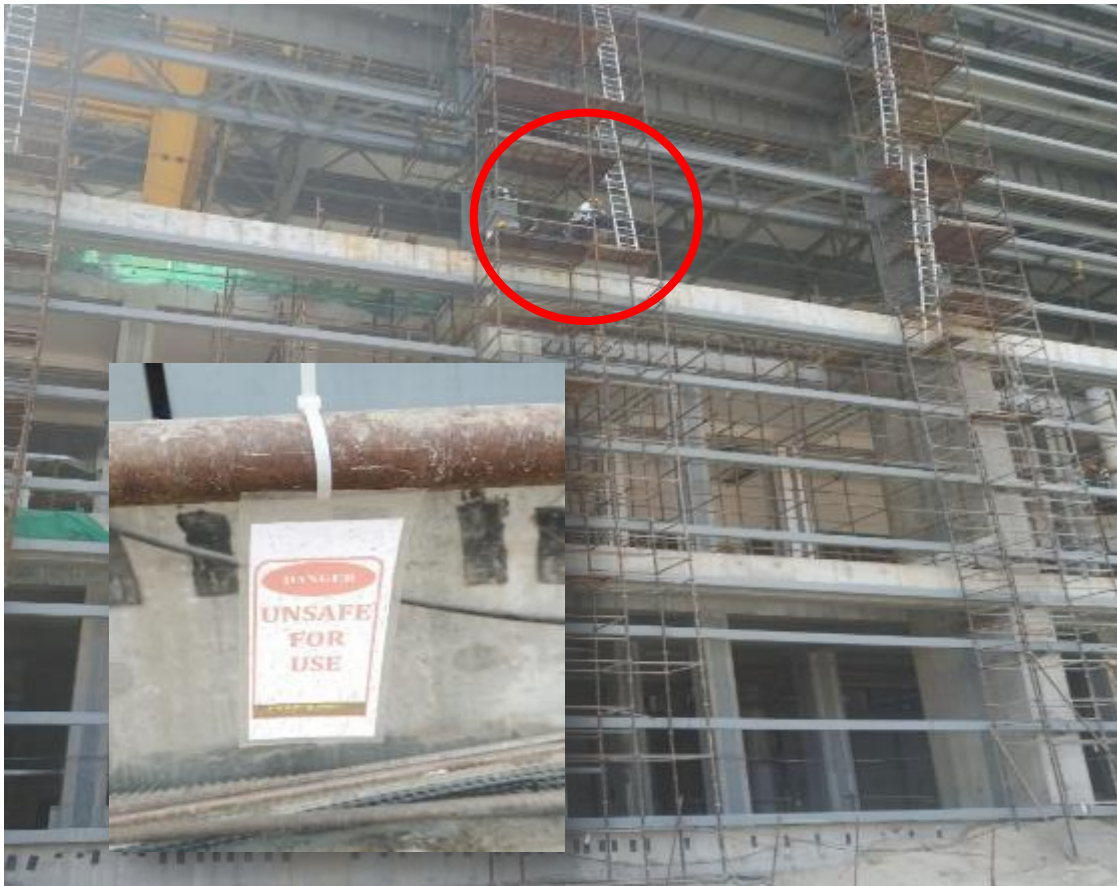
Мах-НСС JV (объект 10УМА)

Работники производят работы со строительных лесов, не введенных в эксплуатацию

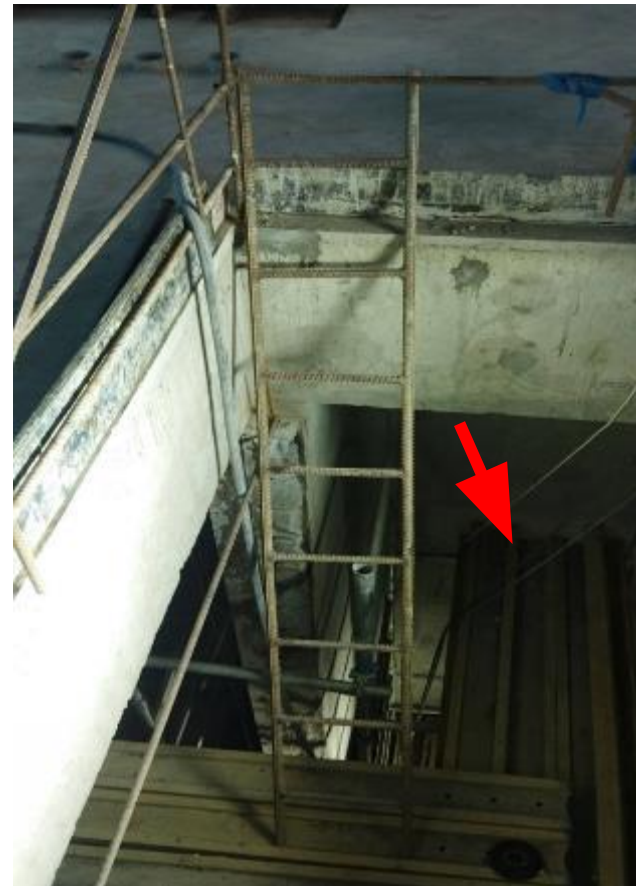
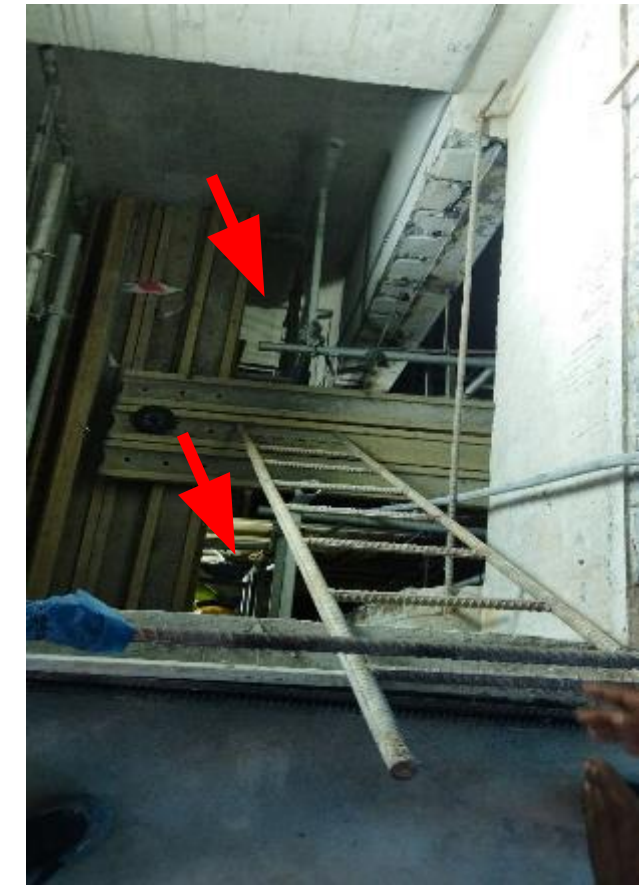
АО «Институт «Оргэнергострой» (объект 01-02УГА)

Не исключены риски падения работников при спуске со строительной площадки на строительные леса

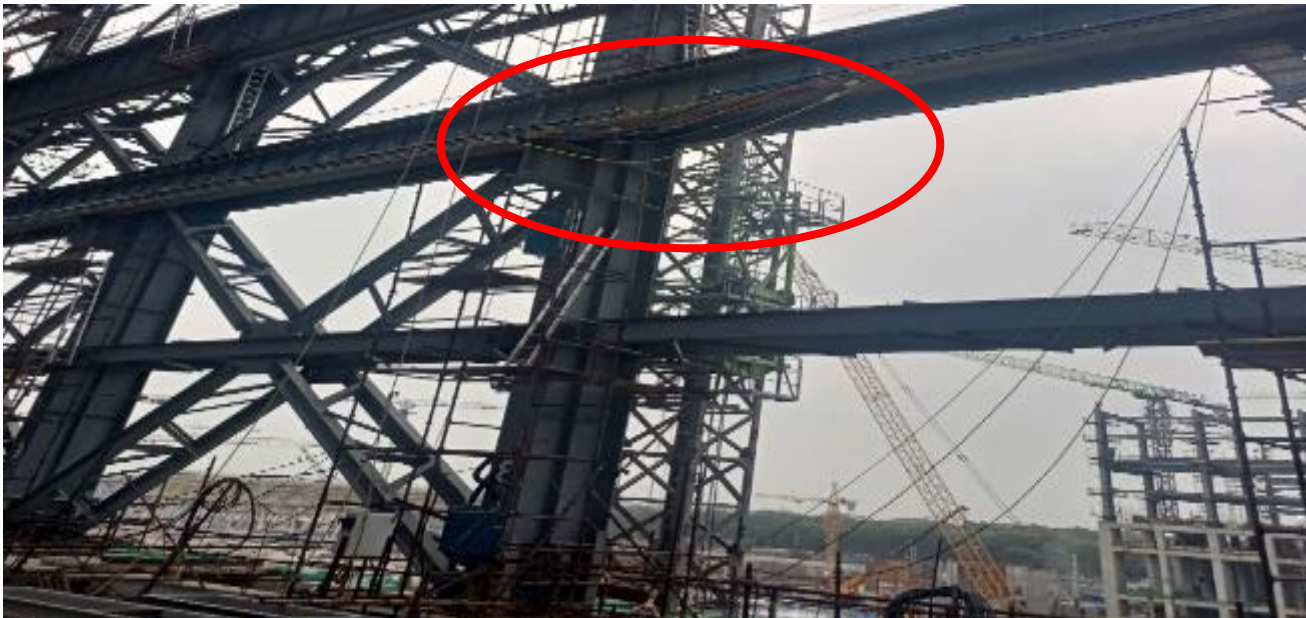
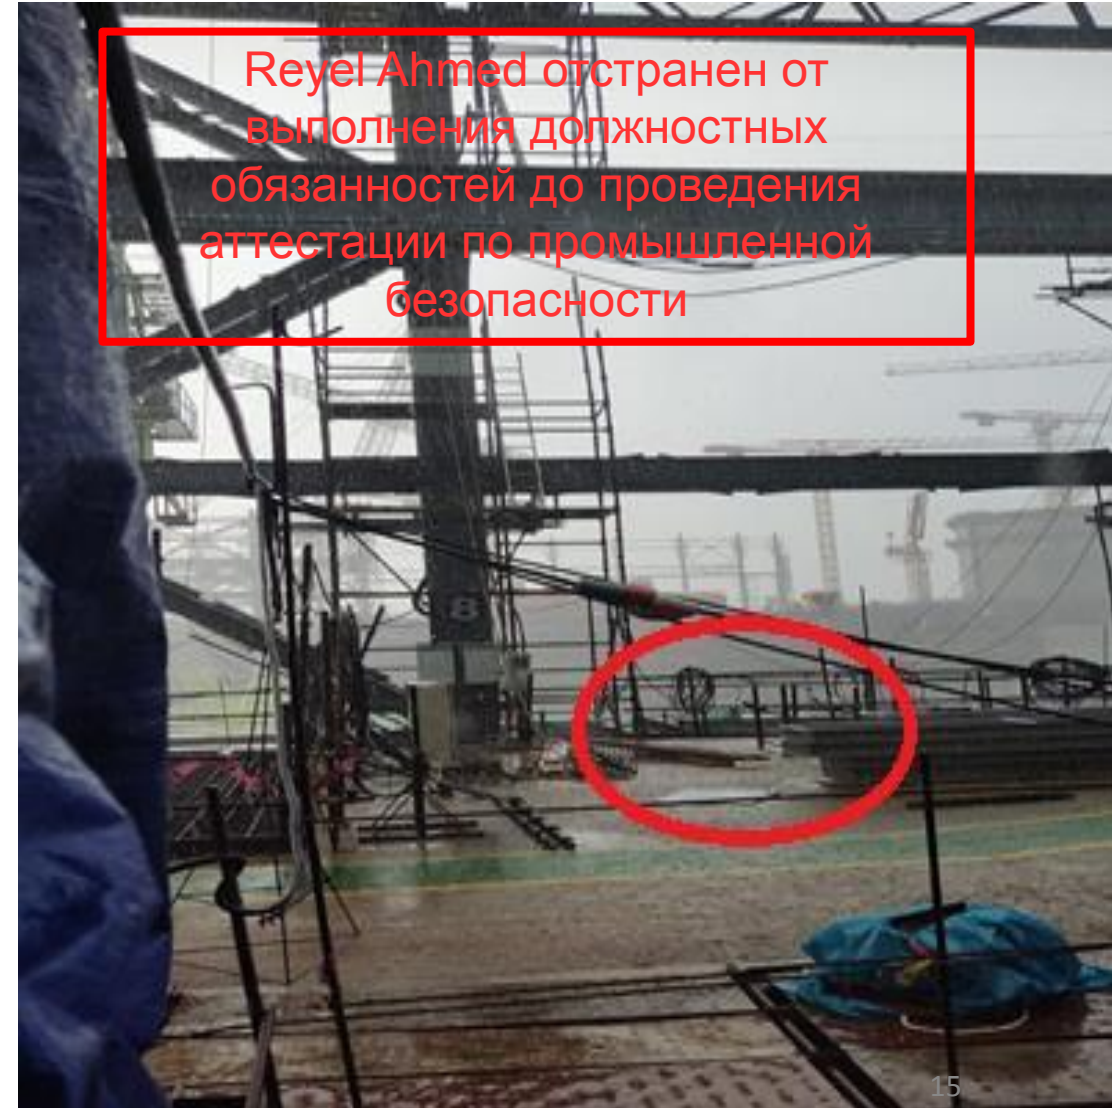
Промышленная безопасность. Инцидент на объекте 10 UMA , компания МАХ-НСС JV

11.05.2022 г. в 11 час. 25 мин. во время сильного дождя на объекте 10 UMA, ответственный за безопасное проведение работ с применением кранов Reyel Ahmed не остановил погрузочно-разгрузочные работы. Стropальщик Md Salim Hossain не произвел полную расстроповку груза-листа металлопрофиля, оставил одну стропу на грузе. Крановщик поднял груз, который был застропован одной стропой. Лист металла выпал и упал до уровня +16, повредив троллейный шинопровод..

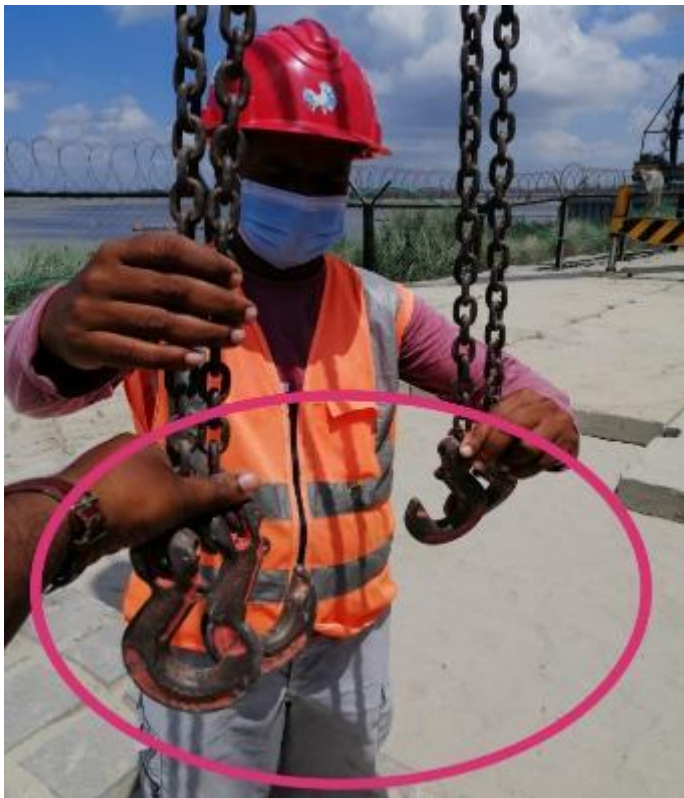
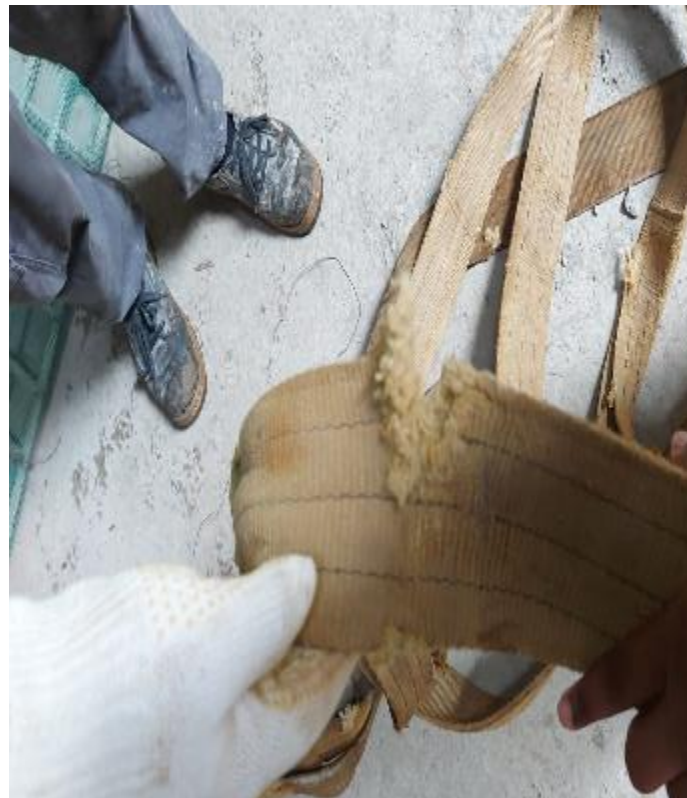
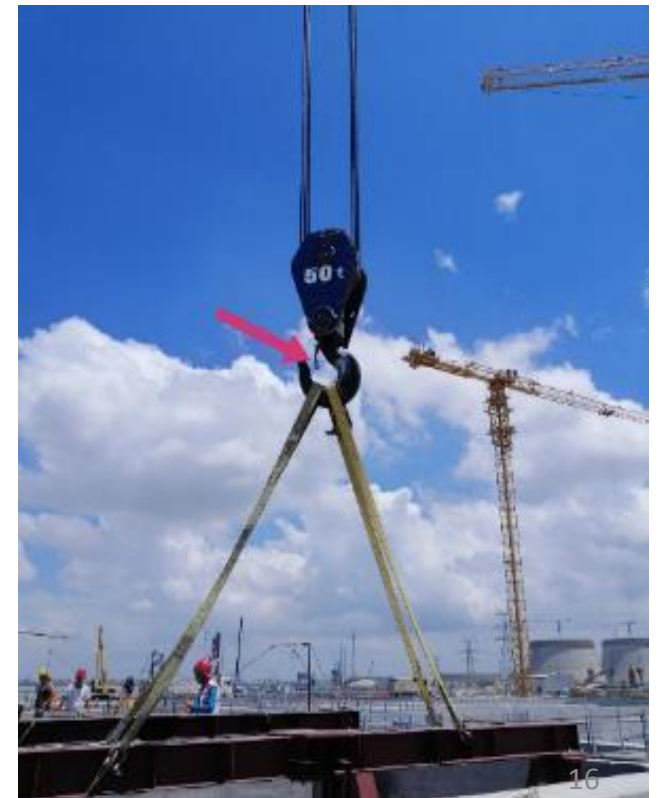
Производство работ с использованием непригодных съемных грузозахватных приспособлений.
(Филиал АО ОЭС в НРБ, Филиал АО «НИКИМТ-Атомстрой», Roin World S.L.)

04.07.2022 Начальнику участка Филиала АО «НИКИМТ-Атомстрой» в НРБ Турчину Д.Н. за неоднократное нарушение вручена «красная карта».

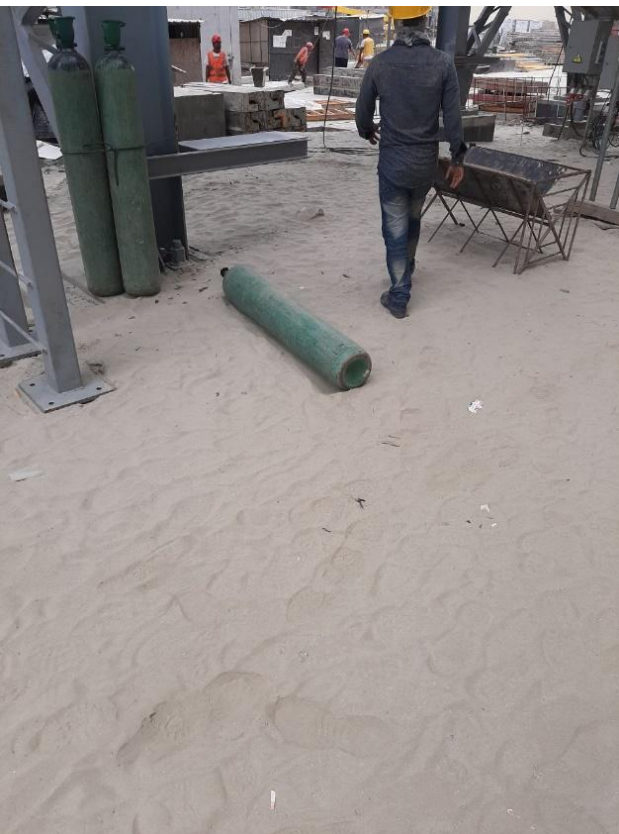
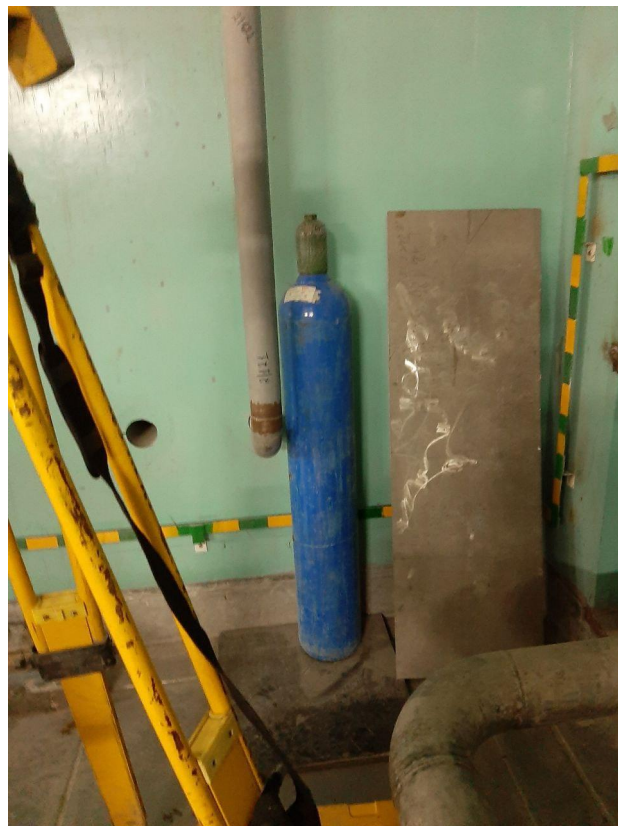
Хранение незакрепленных баллонов на открытом солнце вне отведенных мест (Филиал АО «Энергоспецмонтаж» в НРБ – 10УJA, 10УКС, Roin World – 129, 130 эстакады, филиал АО «НИКИМТ-Атомстрой» в НРБ – 00UGD)

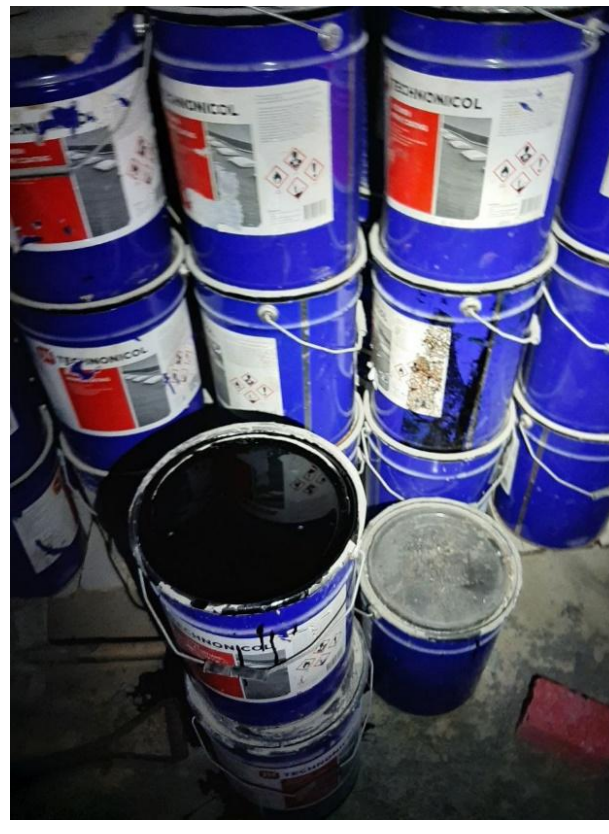
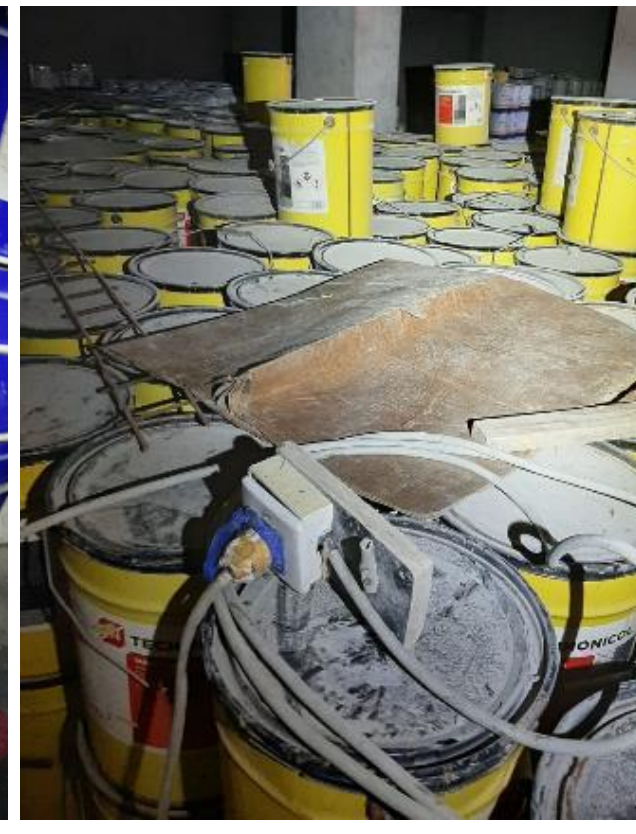
Нарушение правил противопожарного режима при хранении ГЖ/ЛВЖ (Roin World – 00UYD)

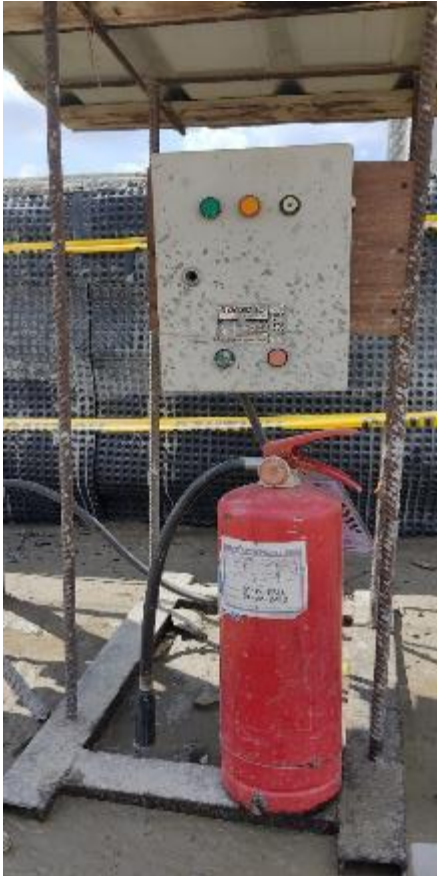
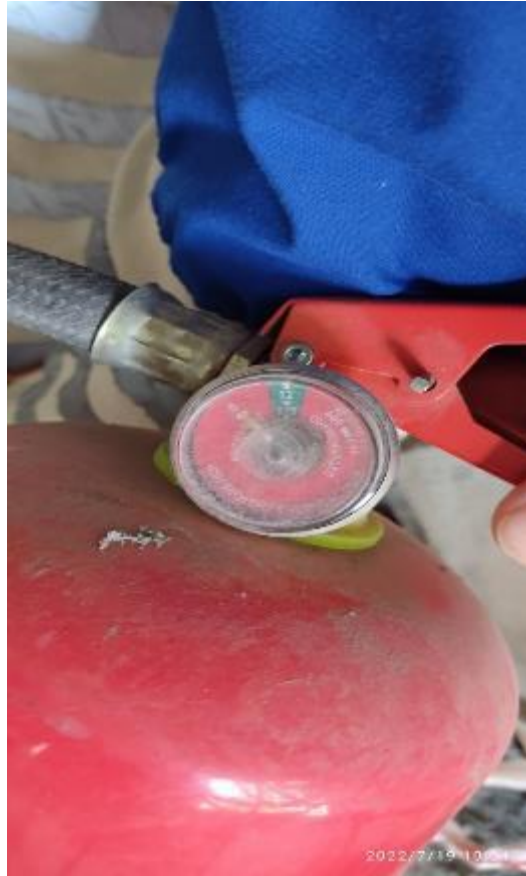
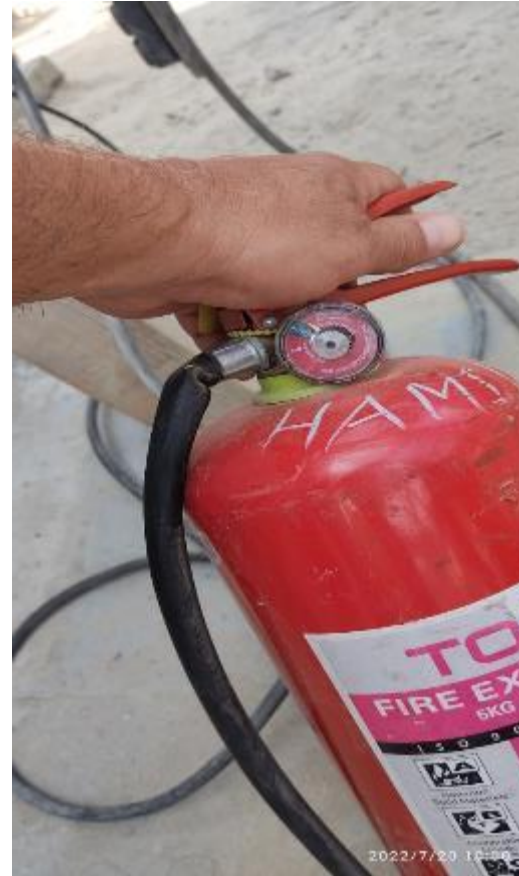
Объекты защиты не обеспечены первичными средствами пожаротушения, перезарядка огнетушителей производится несвоевременно
