# Северное шоссе 16а

Дата начала обслуживания дома  
управляющей компанией «ВЕСТА-Прогресс»: 01.10.2017

Приступив к управлению домом 16а по ул. Северное шоссе, управляющая компания «ВЕСТА-Прогресс» провела огромную работу по осмотру и выявлению недоделок, дефектов и недостатков здания, о чем были составлены дефектные ведомости, подписанные собственниками

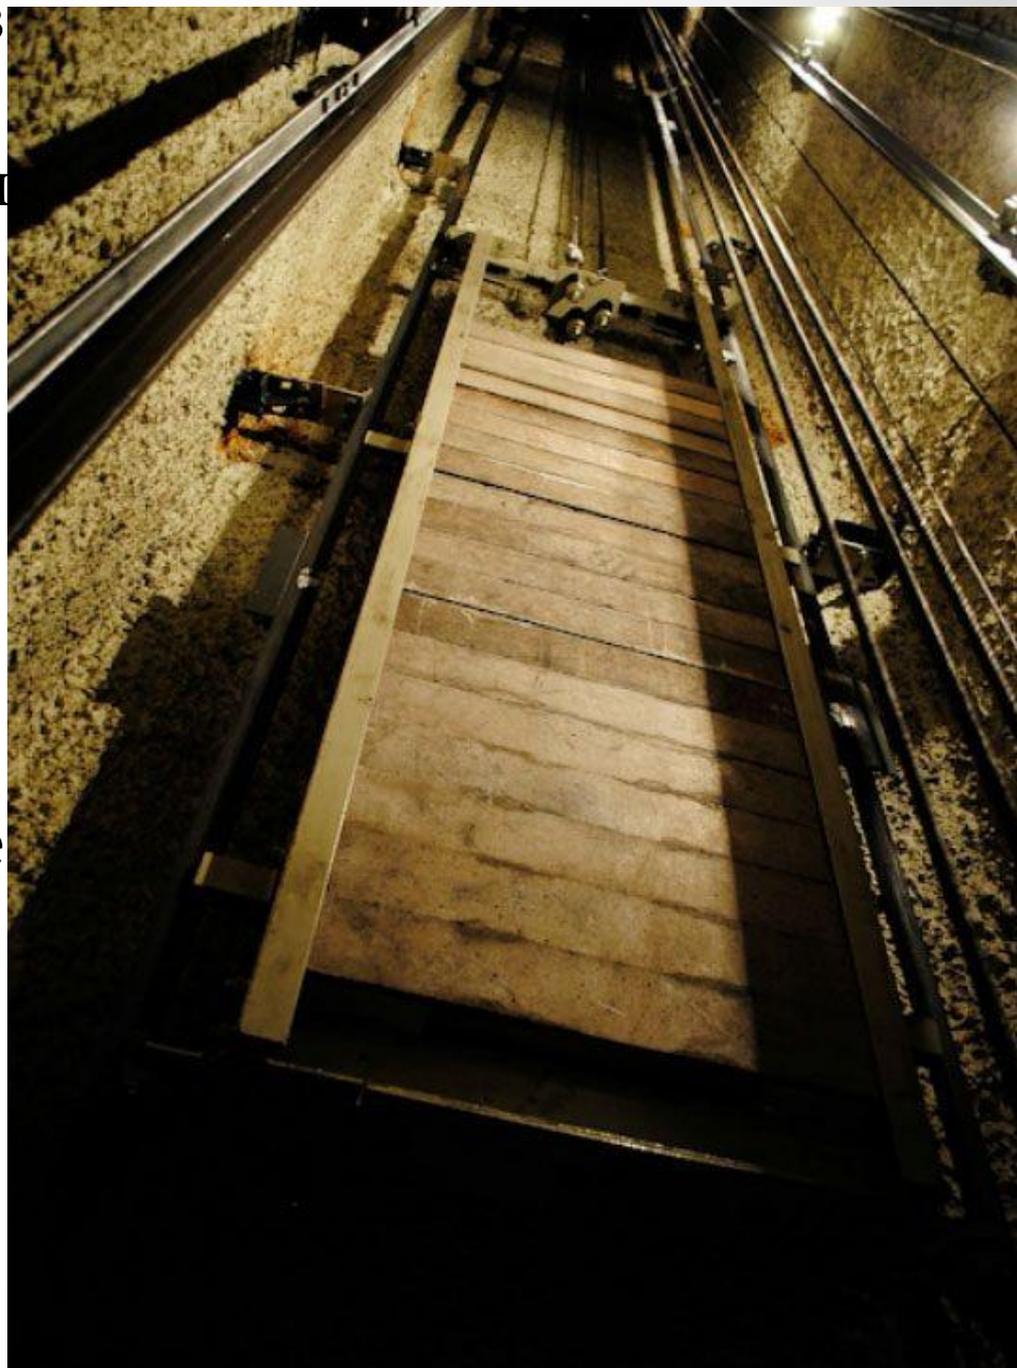
Противовесы лифтов  
подходили в зацепление  
с направляющими. Сами  
направляющие были  
искривлены и имели  
недостаточное  
количество креплений.  
Все это грозило тем, что  
в любой момент при  
движении лифта могло  
произойти столкновение  
кабины и противовеса,  
что привело бы  
разрушению кабины,  
травмам и даже гибели  
пассажира.

- Были выровнены все направляющие как по вертикали, так и по горизонтали, в шахте лифта и в прямках
- Установлены дополнительные крепления (кронштейны)
- Отрегулирован ход противовеса и кабины

*чистка направляющих, удаление опалубки и заделка отверстий шахты, установка дополнительных креплений*

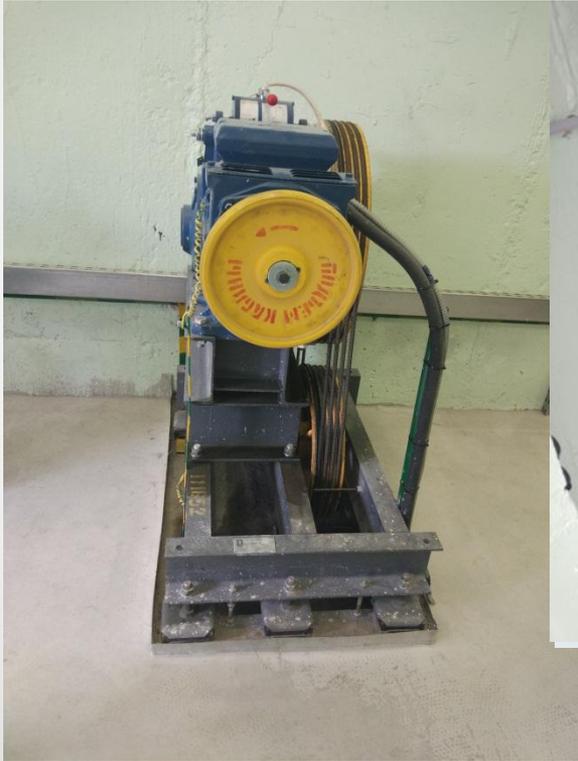
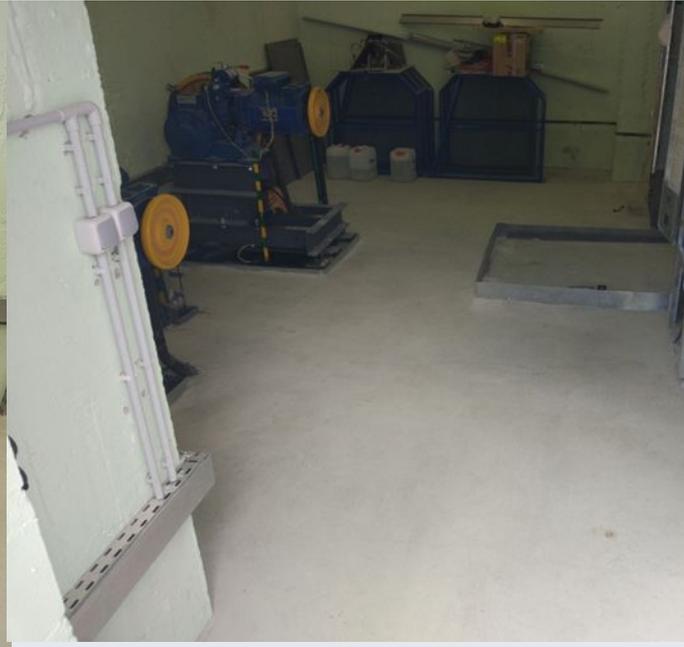
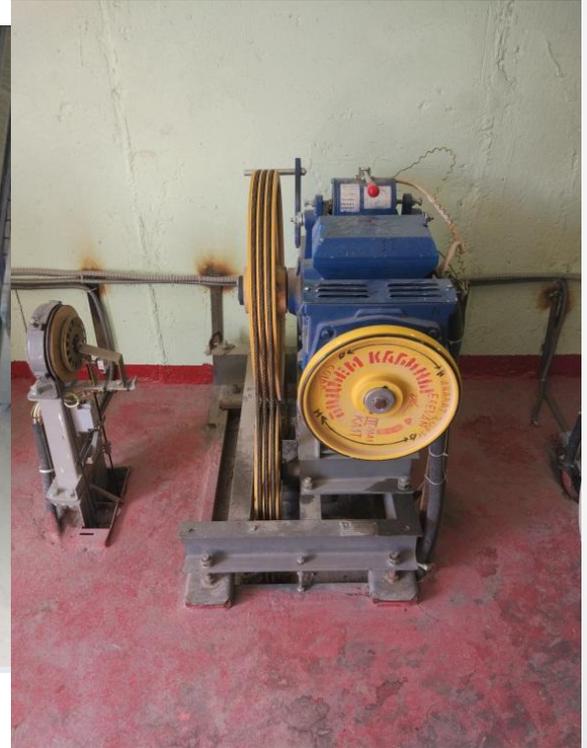
Рамы грузовых лебедок были установлены с нарушениями, грузовые лебедки не были на них закреплены, что в любой момент могло привести к срыву троса и вкуже с другими нарушениями – к падению лифтовой кабины

Рамы и грузовые лебедки были демонтированы, выровнены и закреплены.

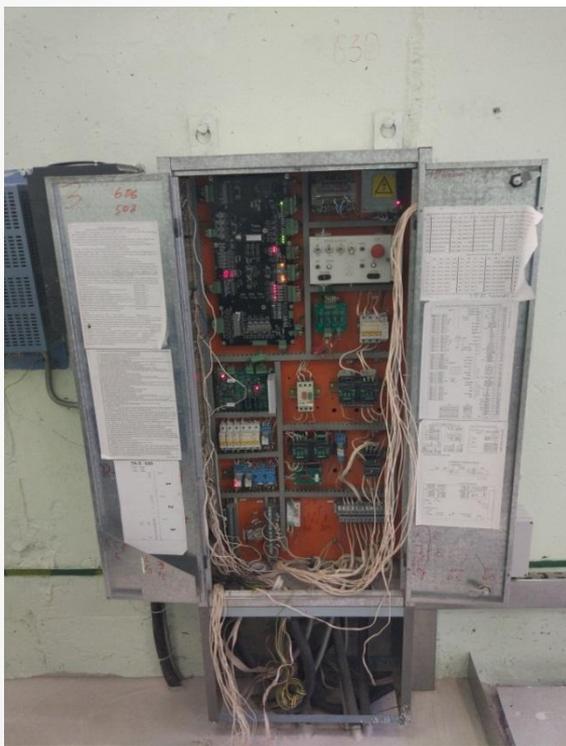
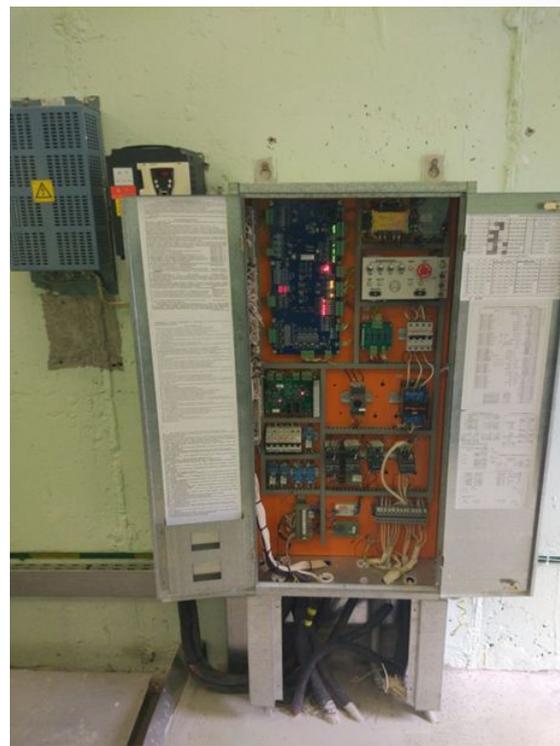
Шкафы управления лифтами, в которых находится автоматическое оборудование, были в аварийном состоянии. Провода были не закреплены, не промаркированы, многие были оборваны. Большинство систем безопасности было отключено.

Произведен демонтаж старой проводки и полная сборка шкафов управления. Полностью восстановлена работа всех систем управления и безопасности.

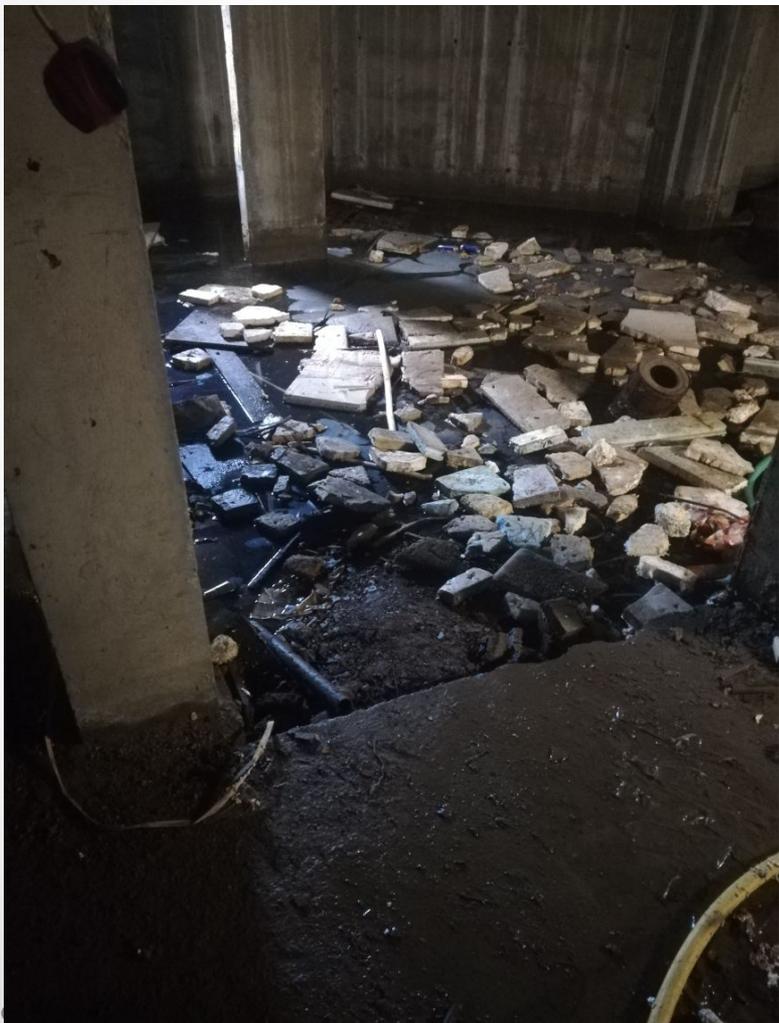
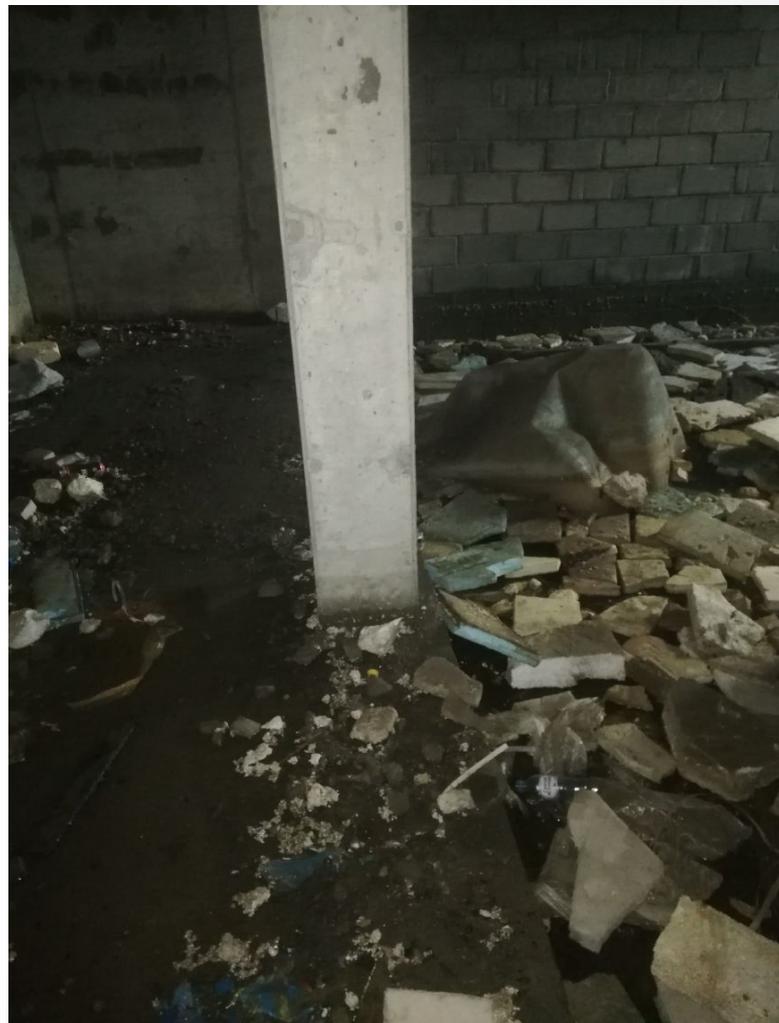
Одной из самых больших проблем дома оказались  
грунтовые воды в подвальных помещениях. Уровень  
грунтовых вод в подвале составлял **30-35 см**

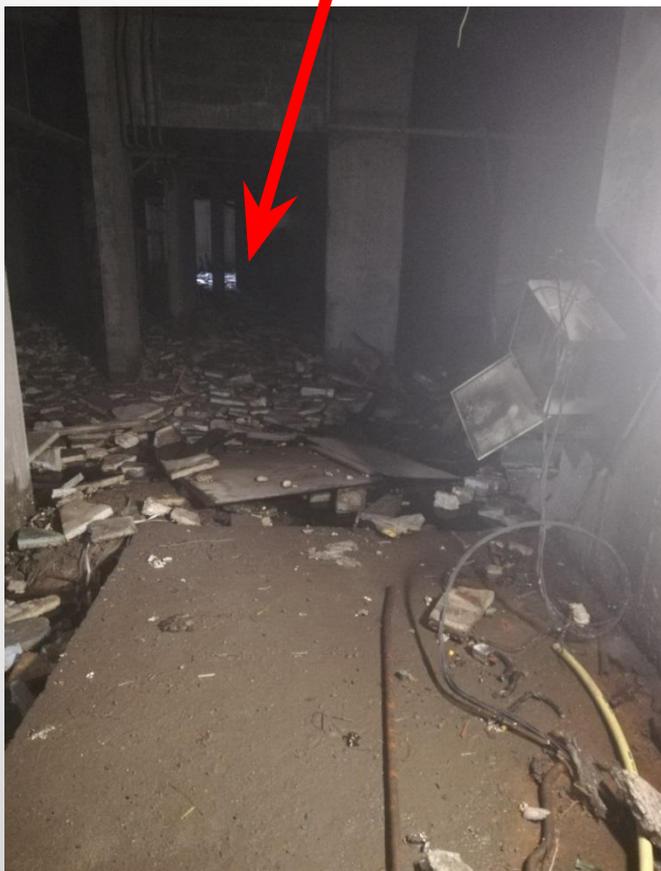
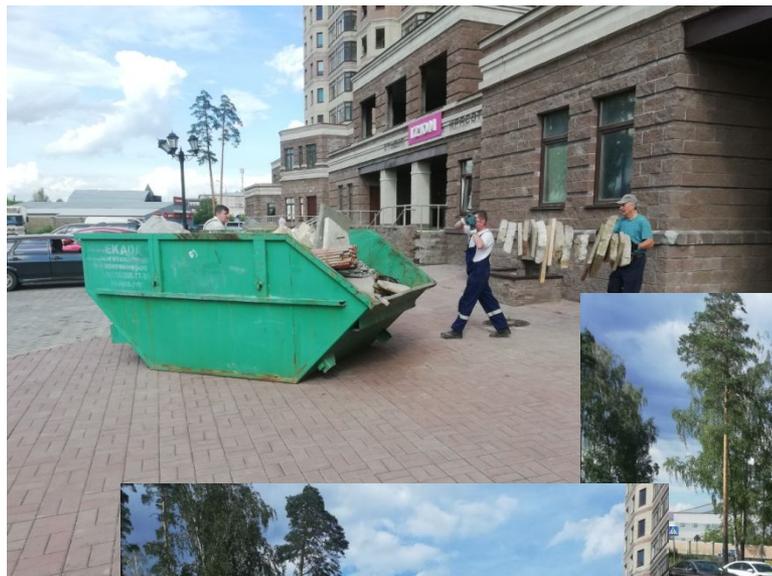
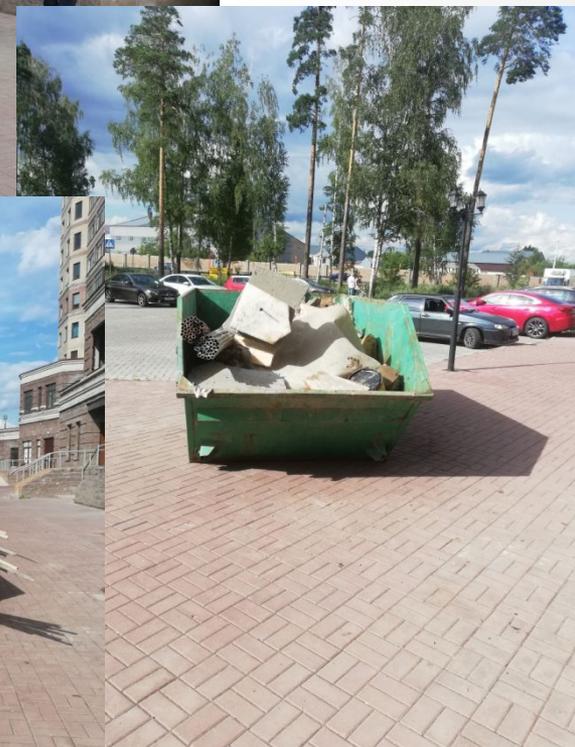
Так выглядел подвал

Откачка воды осложняется огромным количеством строительного мусора в подвале, поэтому проводятся интенсивные работы по его уборке

На текущий момент вывезено и утилизировано более **34 м<sup>3</sup>** строительного мусора. Работы по уборке и вывозу мусора из подвальных помещений продолжаются

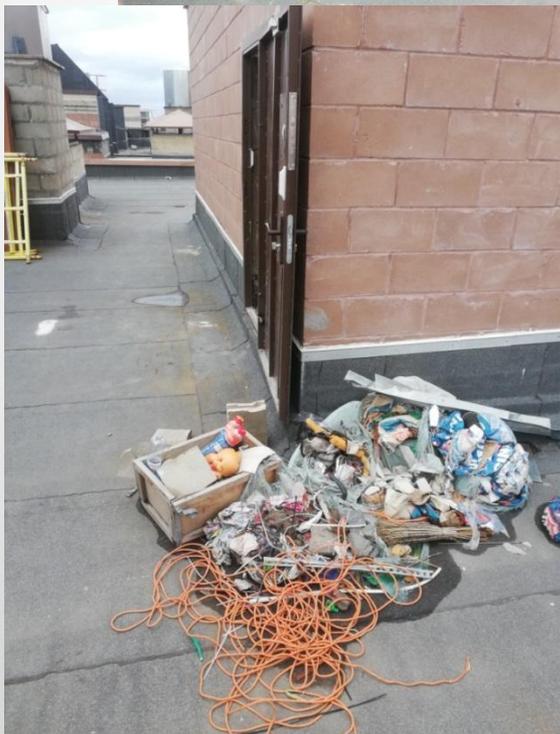
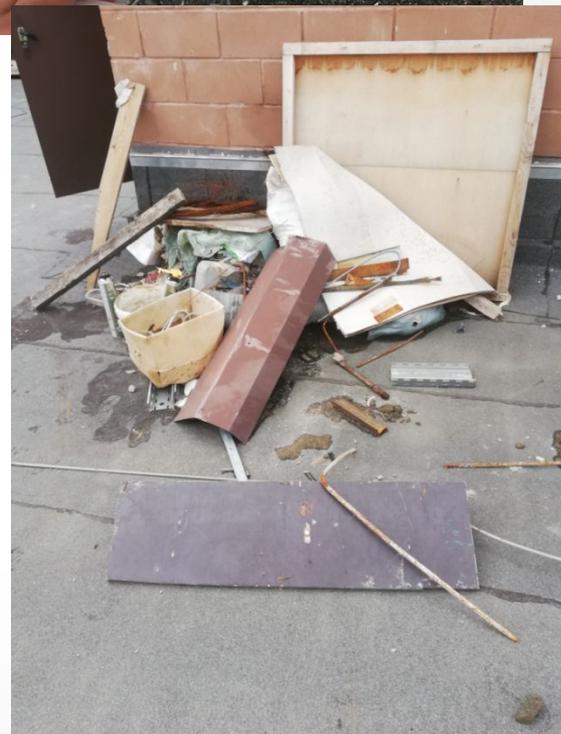
Кровля дома и машинные отделения также были завалены **строительным мусором**, оставшимся от застройщика

# Были проведены большие работы по сбору мусора, его упаковке в мешки и транспортировке вниз

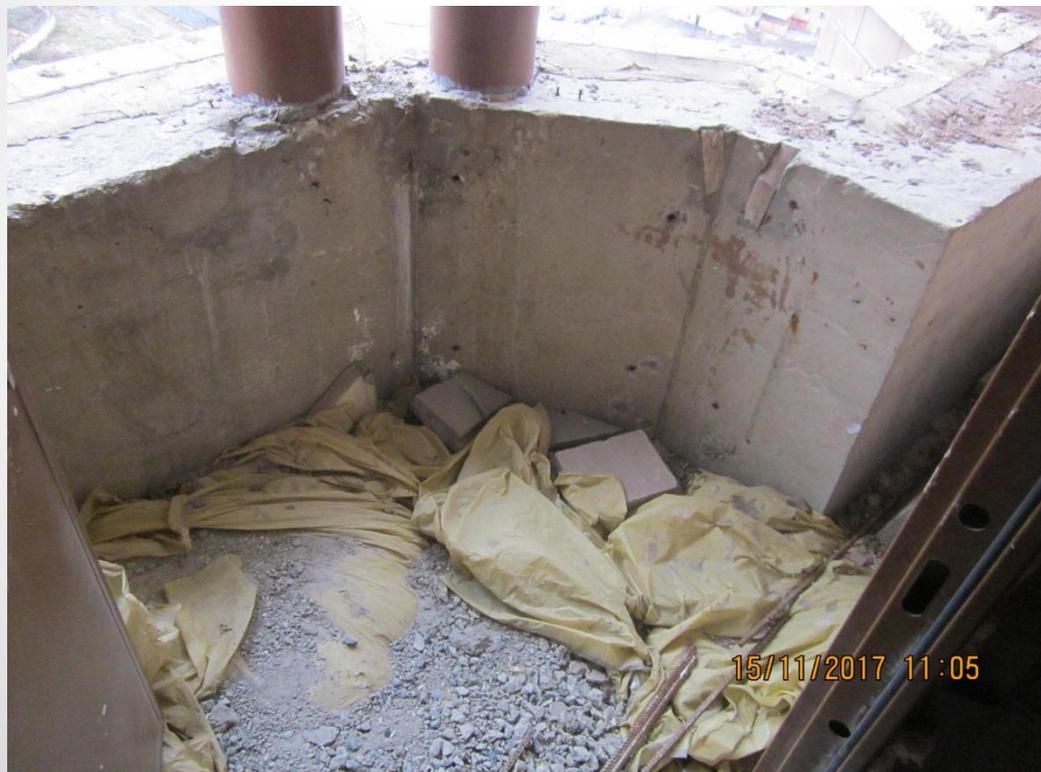
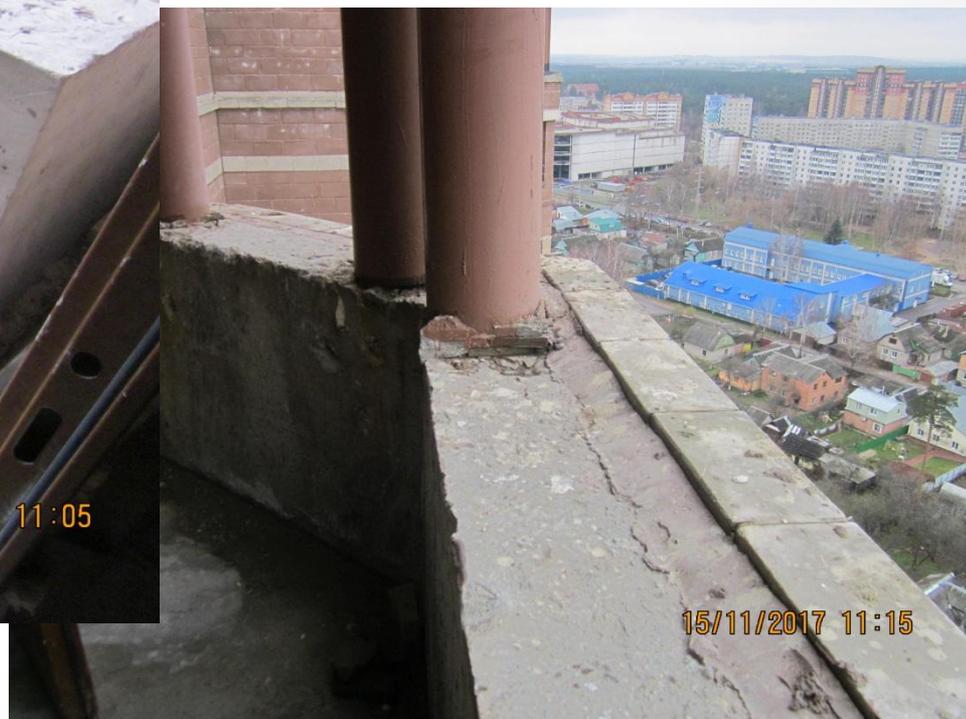
Все 12 технических балконов над переходными и квартирными лоджиями оказались без гидроизоляции, что влекло разрушение конструктивных элементов здания и попадание воды в квартиры верхних этажей

В ноябре 2017 года была проведена гидроизоляция **165 кв.метров** технических балконов, что позволило избежать залива квартир на верхних этажах

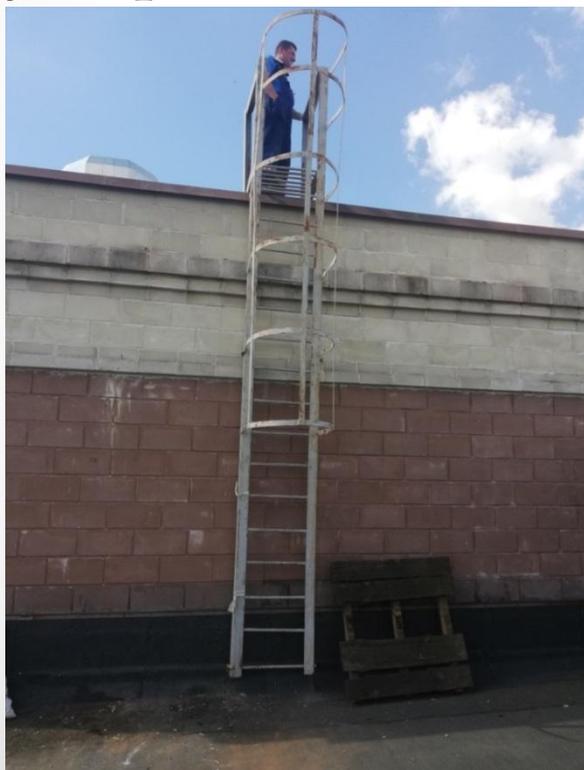
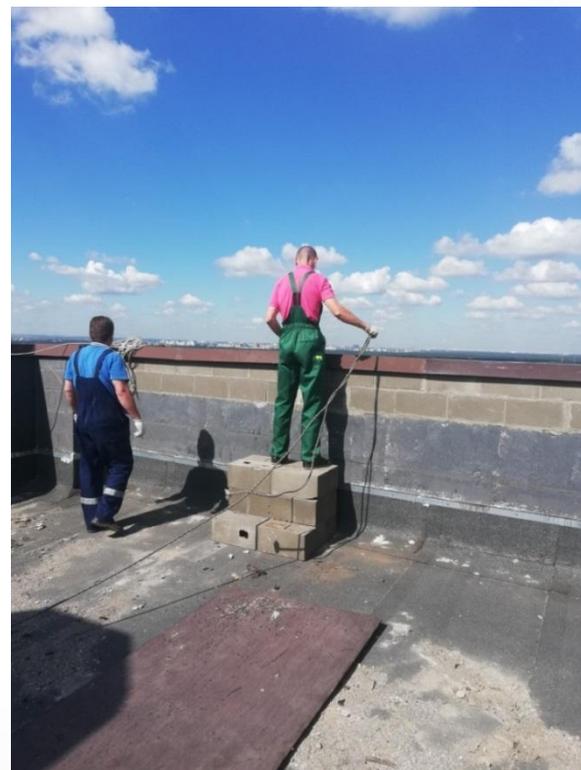
Отдельных больших работ потребовала гидроизоляция технического балкона 1 подъезда с устройством системы водоотведения с согревающим кабелем. Этот балкон изолирован и практически недоступен для проведения работ, поэтому основной проблемой являлась доставка к нему строительных материалов.

- проведена отсыпка керамзитом для обустройства бетонной стяжки,
- сделана бетонная стяжка,
- в армированном монолите пробурено отверстие для водоотведения,
- сделан водосток (трап)
- проложены трубы водоотведения с согревающим кабелем

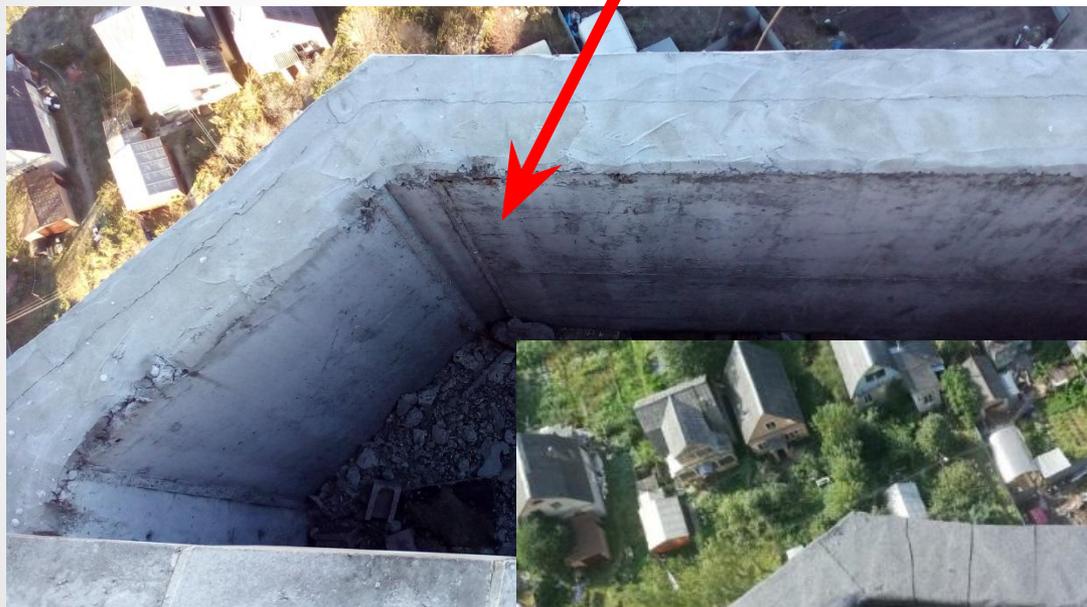
Вот так технический  
балкон выглядел ДО  
начала работ

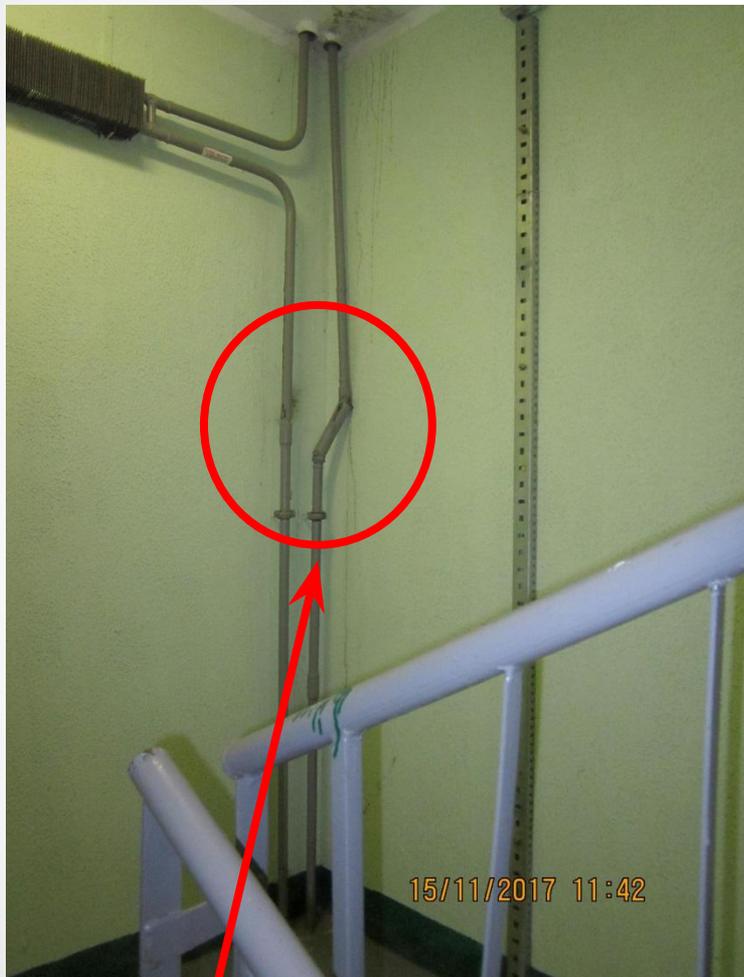
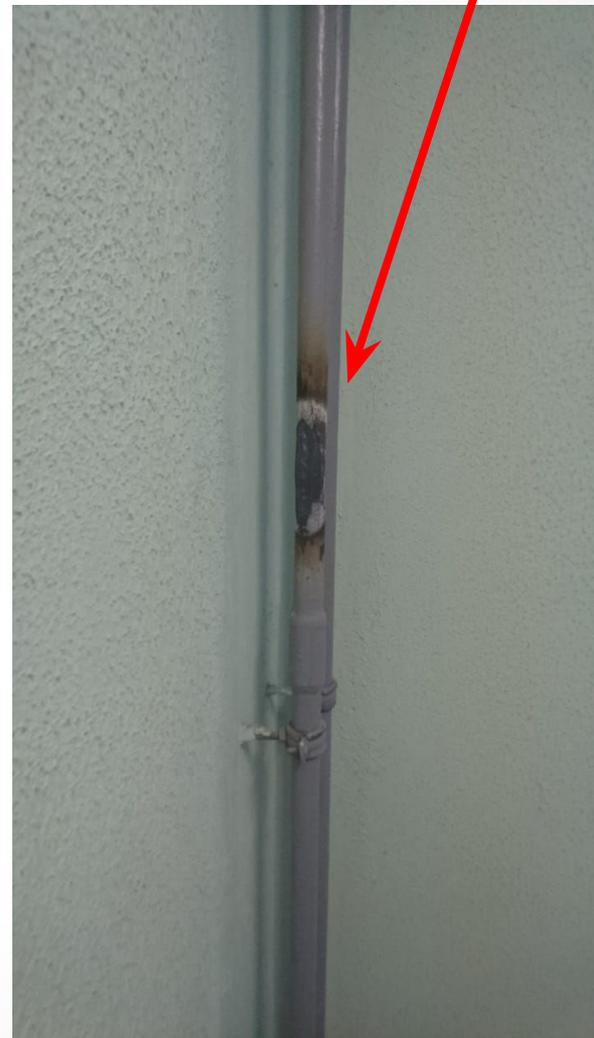
Трубы были разморожены, текли, некоторые были даже сломаны

# Ведутся работы по восстановлению отопления в местах общего пользования

## Сварочные работы
