Причины аварии на Чернобыльской АЭС 26 апреля 1986 года

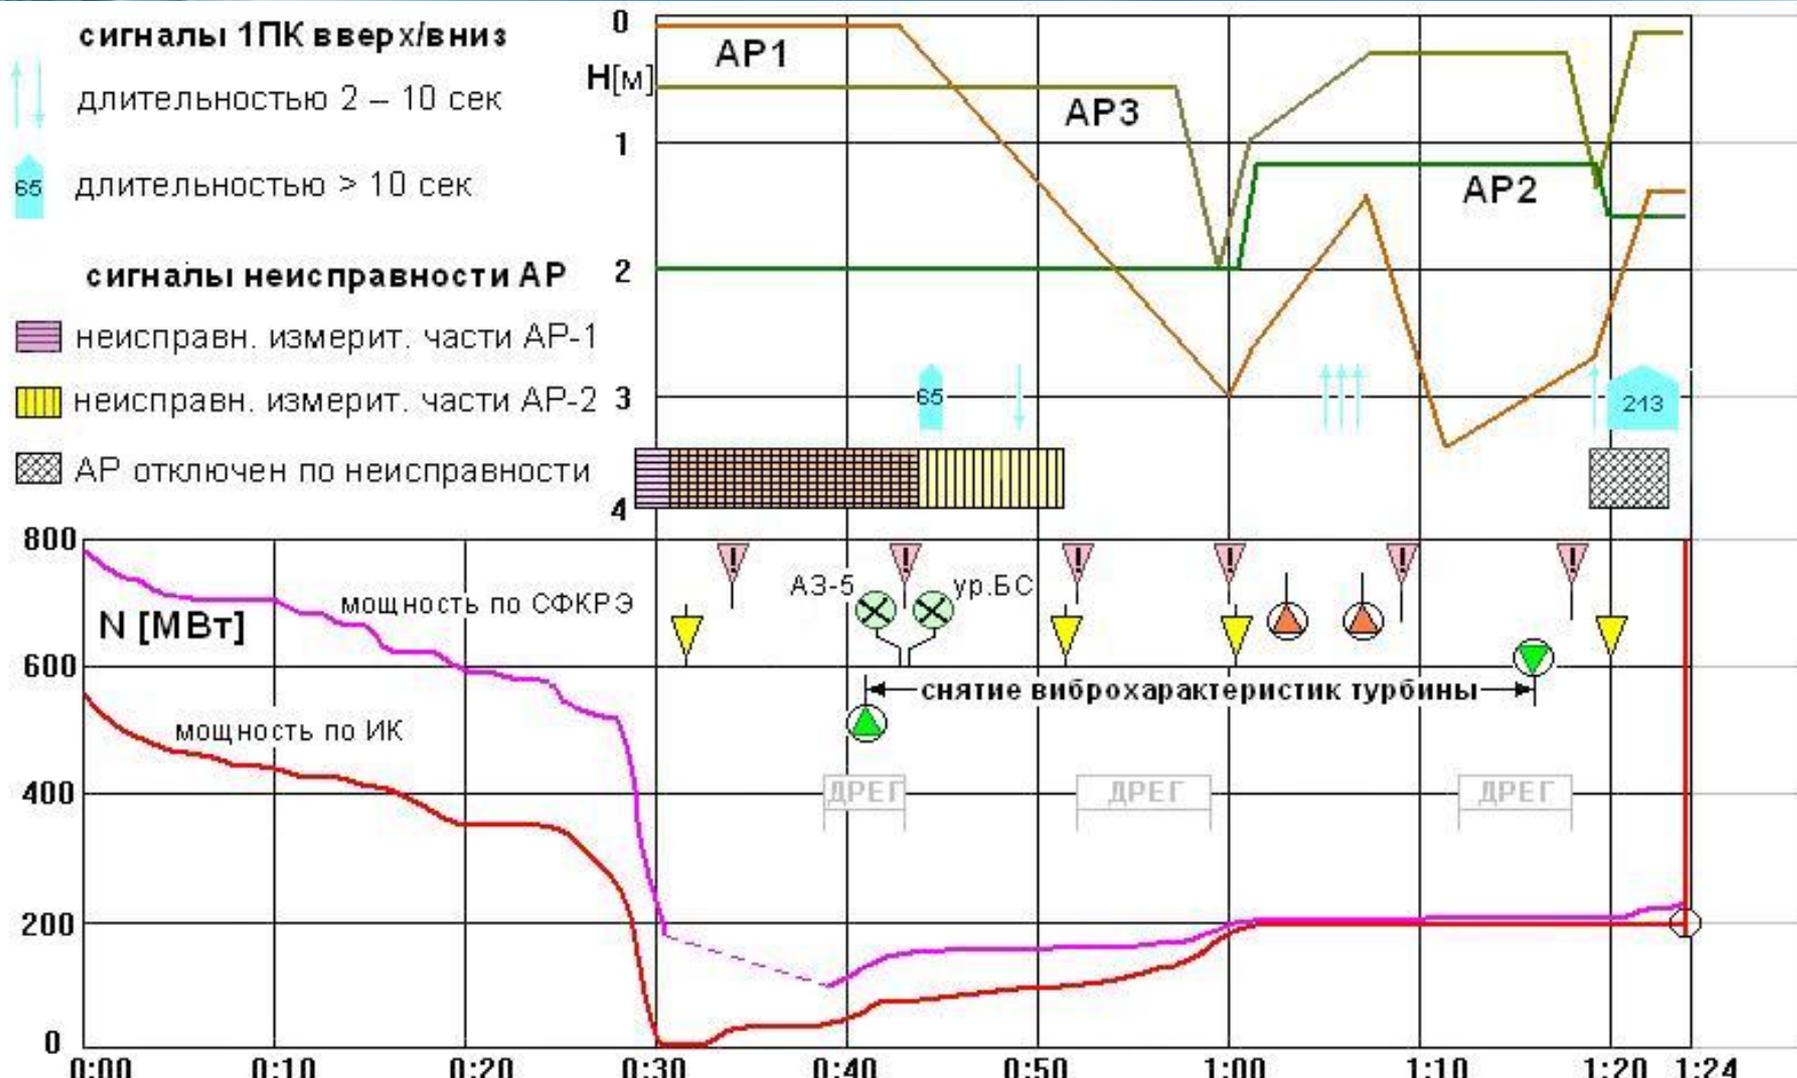
Рис 2. Изменение мощности реактора N (МВт), перемещение органов регулирования Н (м), сигналы автоматических защит и действий оператора. ⊕ аварийный процесс

- ⚠ аварийное отклонение уровня в БС
- ⚠ работа БРУ-К
- ⊕ не работает ДРЕГ
- ⊕ включение 7-го и 8-го ГЦН
- ⊗ блокирование защит

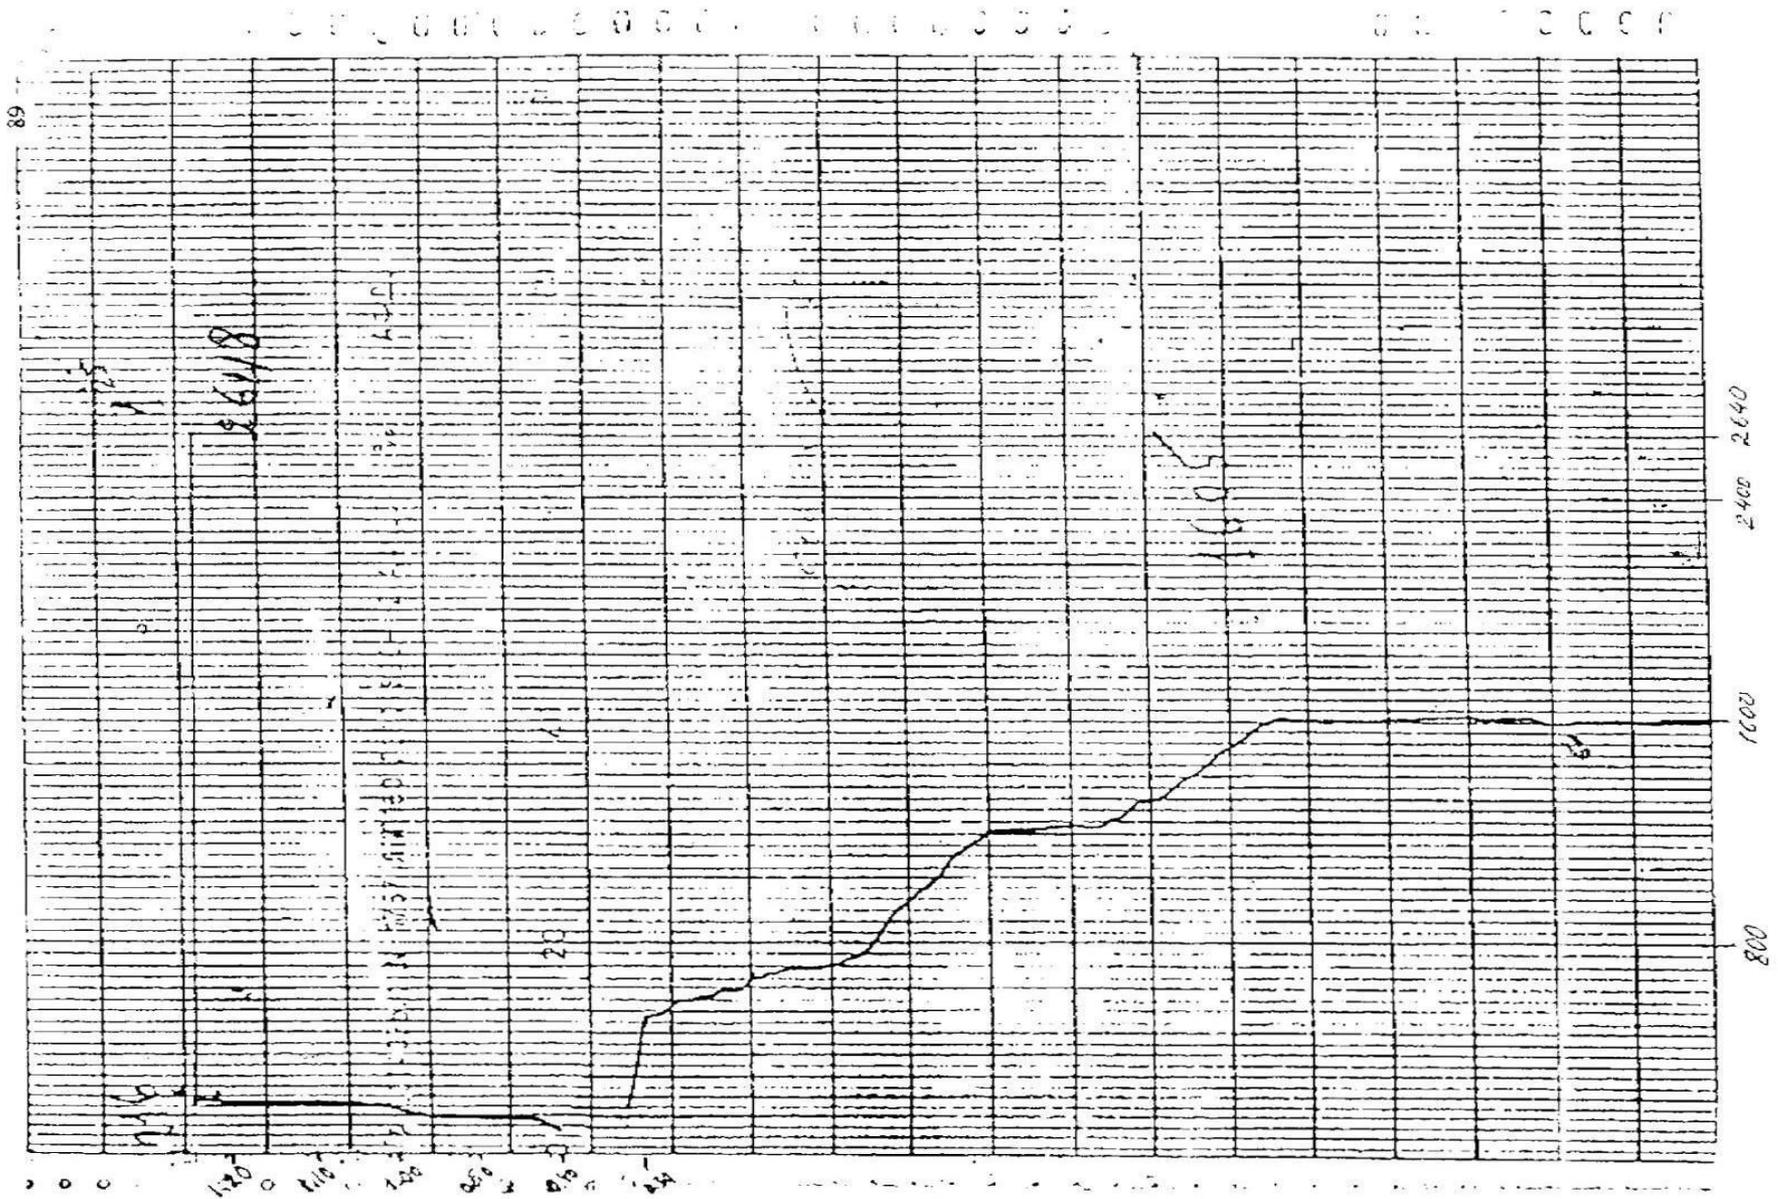
1 дел. = 40 мвт, скорость ленты = 60 мм/час.

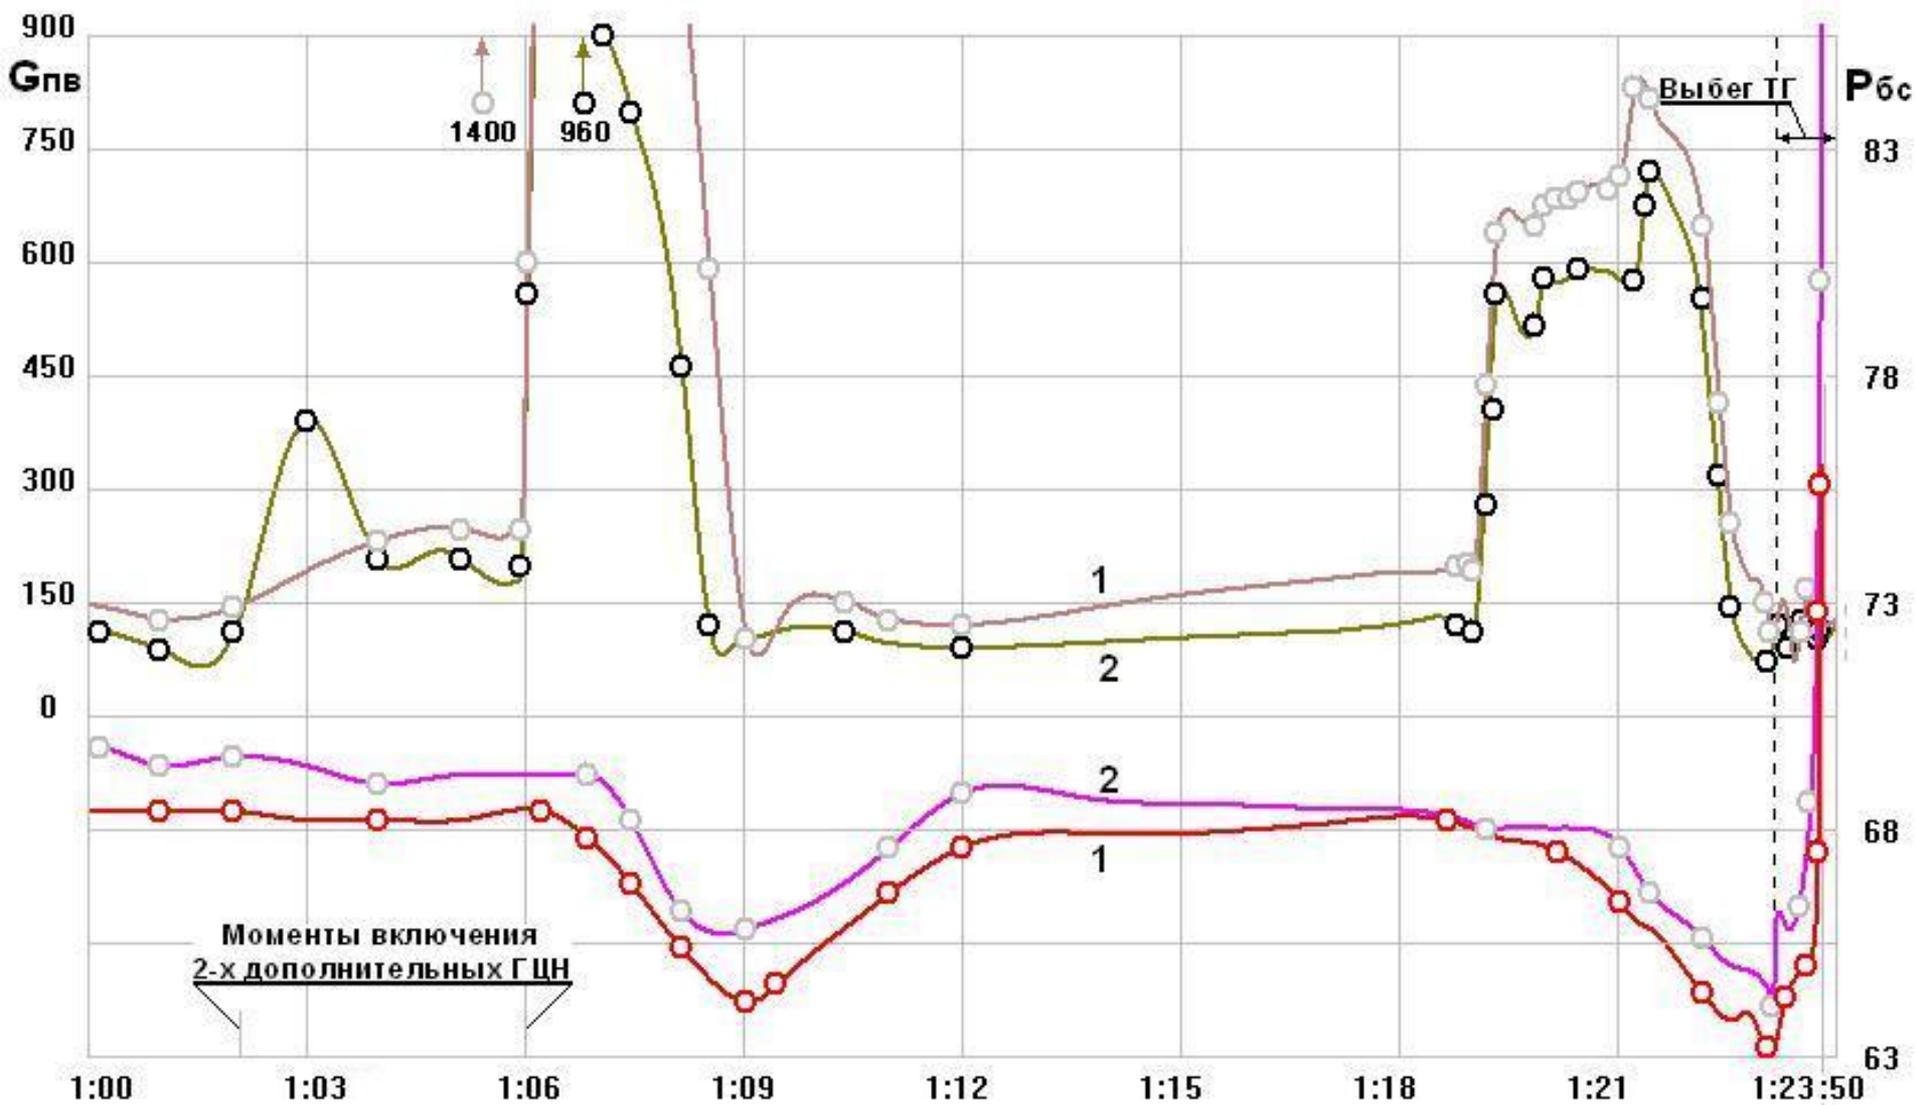
Рис 3. Расход питательной воды $G_{пв}$ (тн/час) и давление в барабанах сепараторах $P_{бс}$ (кг/см²)

1 – левая половина (БС-1) 2 – правая половина (БС-2)

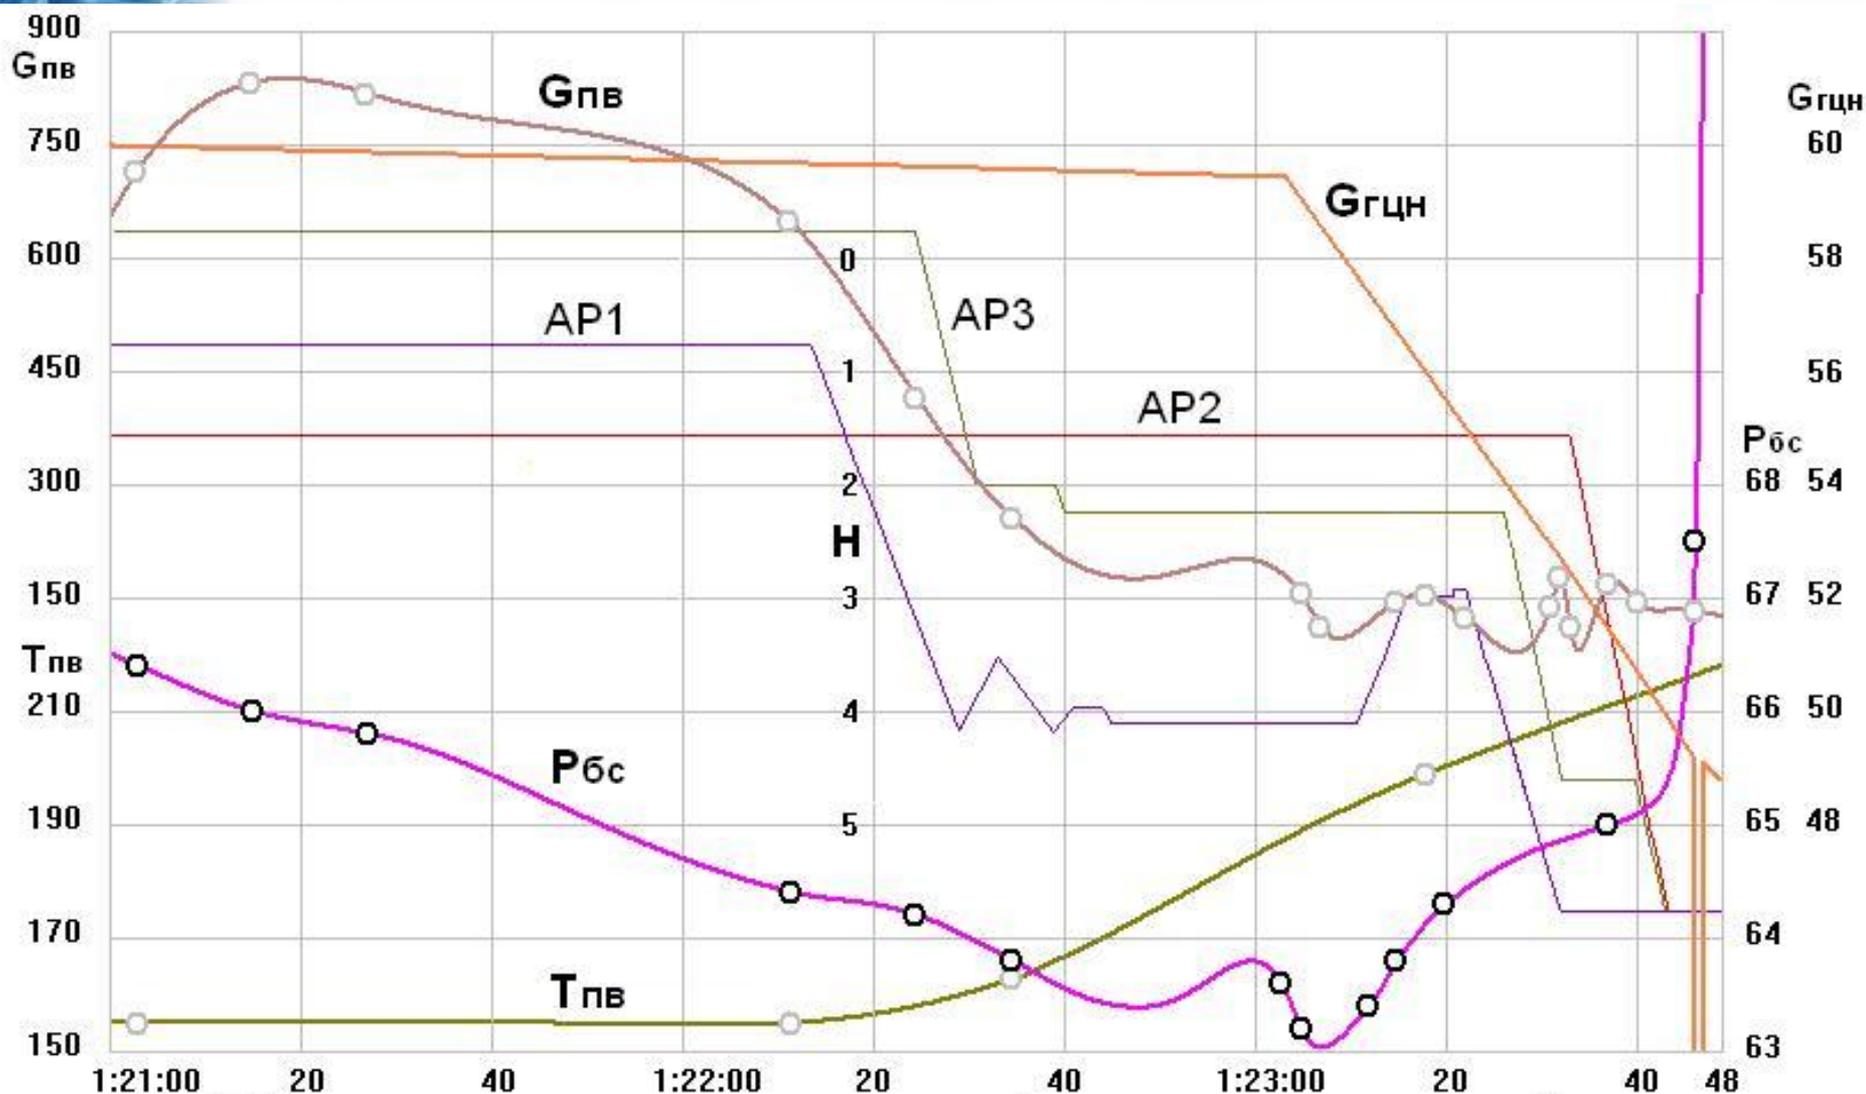
Рис. 20 Теплогидравлические параметры активной зоны реактора в последние 2 минуты
G_{гцн} – суммарный расход теплоносителя (1000м³/час) **G_{пв}** – расход питательной воды (тн/час)
Т_{пв} – температура питательной воды (°С) **Р_{бс}** – давление в барабане сепараторе (кг/см²)
АР1, АР2, АР3 – перемещение стержней автоматического регулирования Н(м)

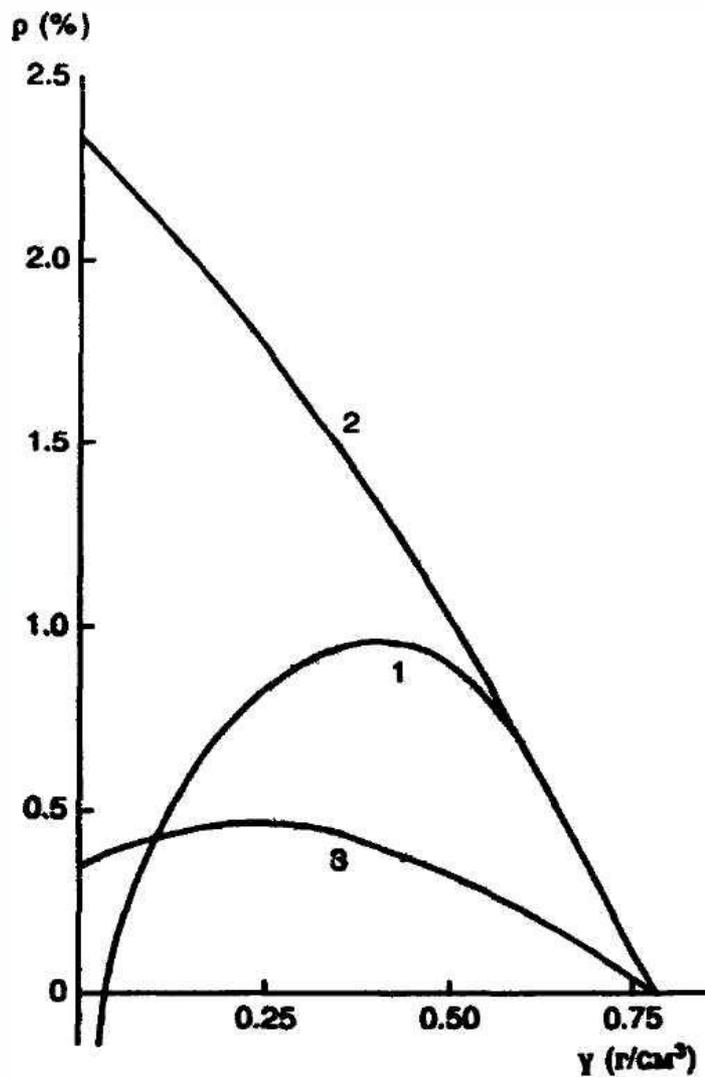
**Зависимость
реактивности ρ от
плотности
теплоносителя γ
(паровой эффект):**

1—проектные расчеты;
2 — действительная
зависимость в момент
аварии 26 апреля 1986г.;
3 — современное состояние
после внедрения
мероприятий.
