Опрокидывание спула

ДАТА ПРОИСШЕСТВИЯ	26.08.2022, 16:50
ПРЕДПРИЯТИЕ	ООО Велесстрой-СМУ
МЕСТО ПРОИСШЕСТВИЯ	АГПЗ, Подпроект Р1, установка 1-40, SK1001 отм. +40.000 м

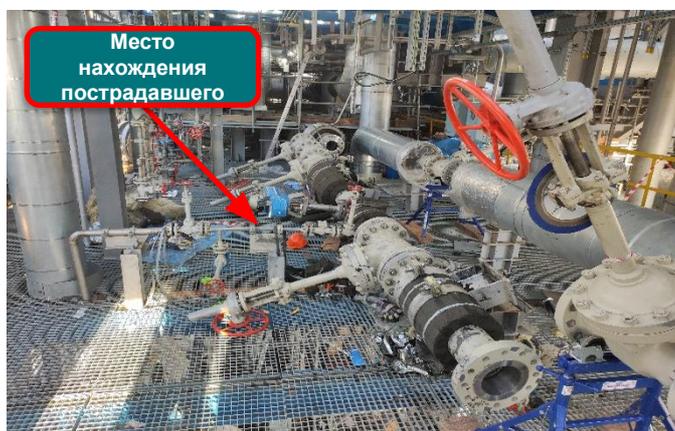
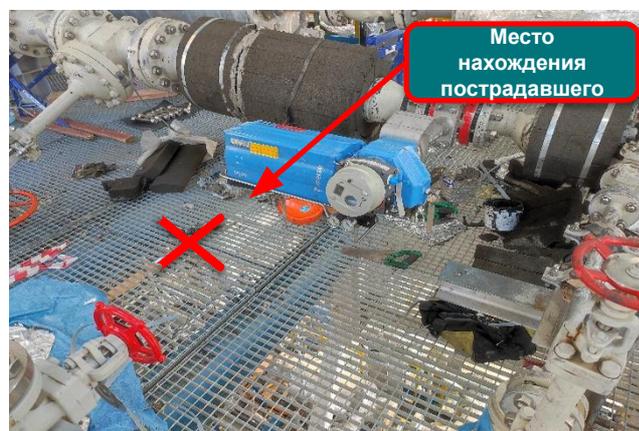
В процессе демонтажа трубопровода монтажники ООО «Велесстрой-СМУ» раскрутили болтовые соединения фланца с обеих сторон трубопровода (спула). Спул остался стоять на инвентарном позиционере и на двух заводских скользящих опорах. Монтажники ТТ перешли на другое место работы, в это время изолировщик начал работы на отсоединенном спуле, в процессе чего произошло опрокидывание спула в сторону нахождения работника.

Ушиб поясничного отдела.

1. Недостаточная оценка рисков со стороны ответственных лиц.
2. Отсутствие контроля со стороны ответственных за безопасное выполнение работ.
3. Нарушение ТК и ППР по монтажу/демонтажу ТТ – нахождение работника в опасной зоне (место проведения работ по демонтажу ТТ).
4. Нарушение требований ТК и ППР, при фиксации груза отсутствовали грузоподъемные механизмы, стропы, предотвращающие возможные риски опрокидывания спула при демонтаже ТТ.
5. Нарушение инструкции по охране труда для монтажников по термоизоляции технологических трубопроводов.

1. Ознакомить сотрудников предприятия, подрядных/субподрядных организаций с обстоятельствами и причинами данного происшествия с проведением стоп-часов;
2. Провести проверку мест складирования и фиксации грузов в местах производства аналогичных работ.
3. Провести повторное ознакомление с ППР и ТК всех сотрудников, осуществляющих монтаж/демонтаж трубной продукции на предмет использования СГЗП и грузоподъемных механизмов при выполнении работ по демонтажу ТТ.
4. Усилить контроль со стороны руководителей СМР и специалистов по ОТ.
