Капитальный ремонт жилого дома №21/1 по ул.Голодеда в г.Минске

ОСНОВНЫЕ СВЕДЕНИЯ

1. Год постройки 1977
2. Количество этажей – 9
3. Количество подъездов – 6
4. Общая площадь квартир – 10 717 м²
5. Фундаменты – ленточные бетонные.
6. Стены наружные – из керамического кирпича, облицованы керамической плиткой типа «кабанчик». Выполнено локальное утепление квартир.
7. Кровля – плоская рулонная неветилируемая совмещенная с покрытием

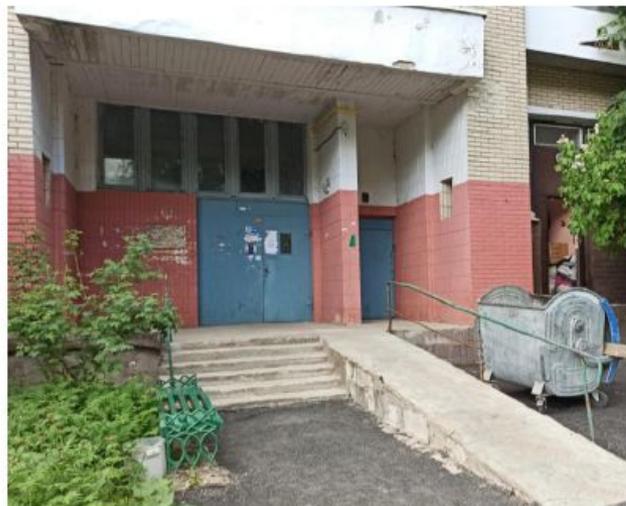
Фото 13. Входная группа 2-го подъезда. Отсутствует сбросовое углубление и решетка для вытирания ног, отслоение ремонтного слоя из ц.п. раствора по ступеням, трещины и размораживание покрытия пандуса, отслоение штукатурного слоя, сколы бетона и шелушение окраски козырька, загнивание деревянной подшивки

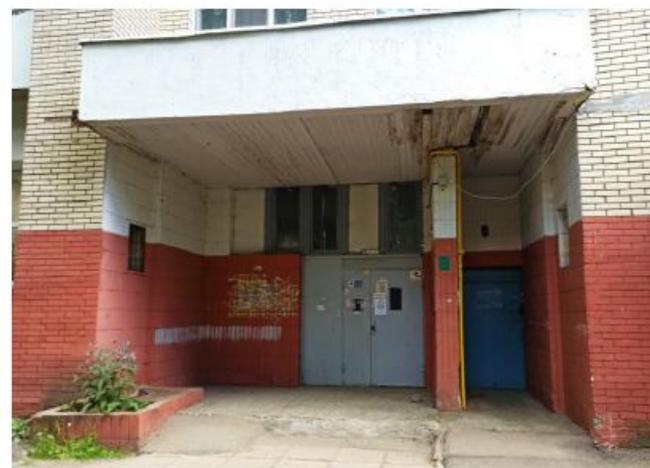
Фото 15. Входная группа 4-го подъезда. Отсутствует сбросовое углубление и решетка для вытирания ног, отслоение ремонтного слоя из ц.п. раствора по подступенку, пандус кустарный из асфальта, отслоение шпатлевочного/штукатурного слоя и шелушение окраски козырька, загнивание деревянной подшивки

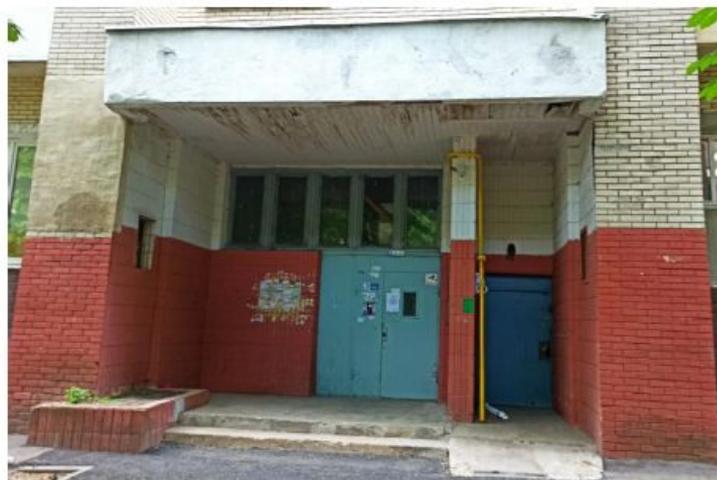
Фото 14. Входная группа 3-го подъезда. Отсутствует сбросовое углубление и решетка для вытирания ног, отслоение ремонтного слоя из ц.п. раствора по подступенкам, трещины и размораживание покрытия пандуса, отслоение штукатурного слоя, сколы бетона и шелушение окраски козырька, загнивание деревянной подшивки

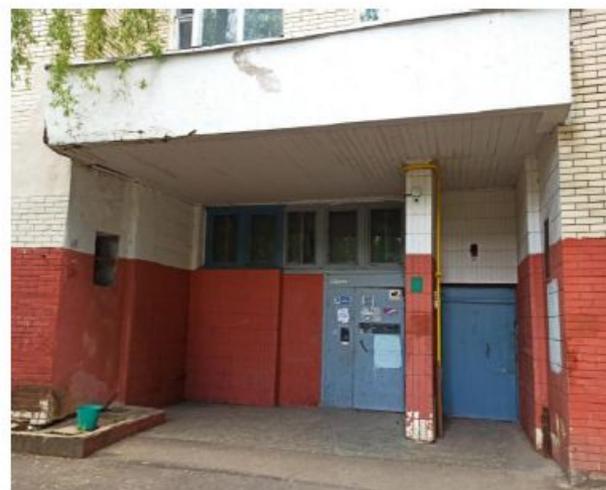
Фото 16. Входная группа 5-го подъезда. Отсутствует сбросовое углубление и решетка для вытирания ног, имеются трещины и размораживание ж.бетонного козырька, отслоение шпатлевочного/штукатурного слоя и шелушение окраски, загнивание деревянной подшивки

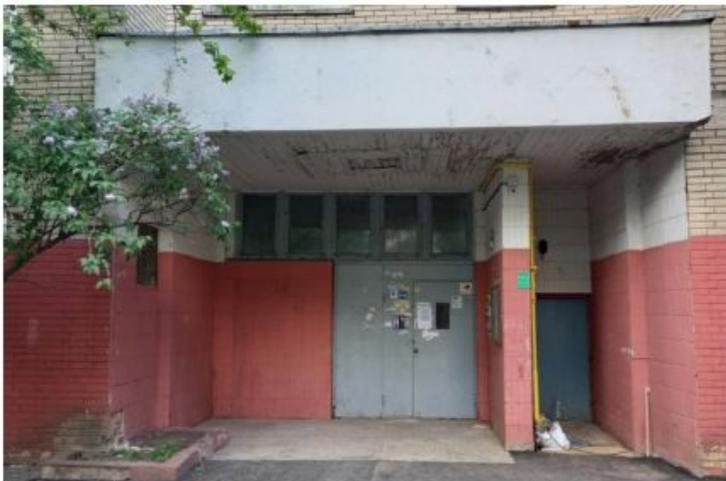
Фото 17. Входная группа 6-го подъезда. Отсутствует сбросовое углубление и решетка для вытирания ног, отслоение штукатурного слоя и шелушение окраски козырька, загнивание деревянной подшивки

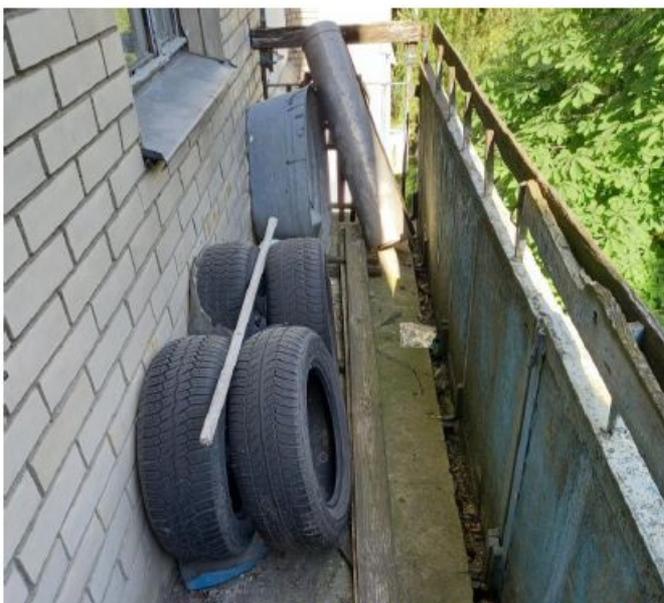
Фото 24. Разрушения поручня ограждения балкона, шелушения окраски, мелкие раковина ж.б экрана, коррозия металлических элементов ограждения, засорение зазора между экраном и плитой, износу цементного пола.

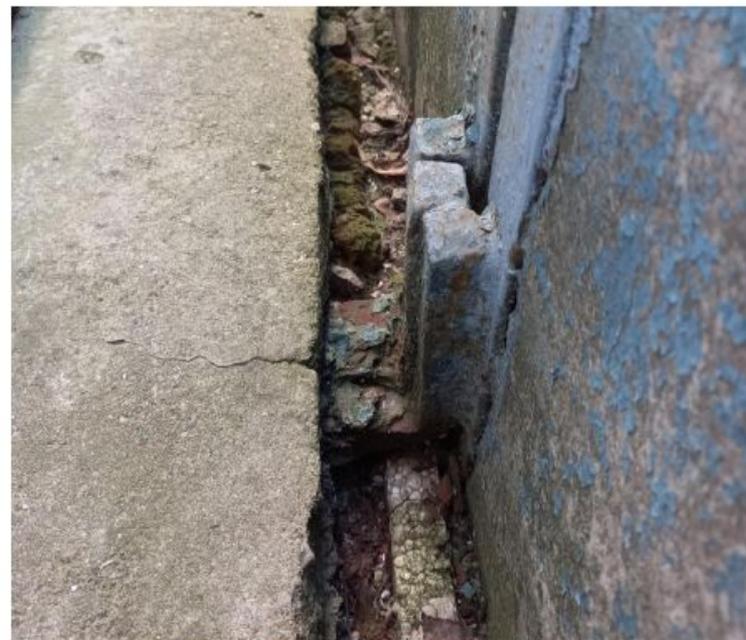
Фото 25. Локальная язвенная коррозия элемента крепления экрана ограждения

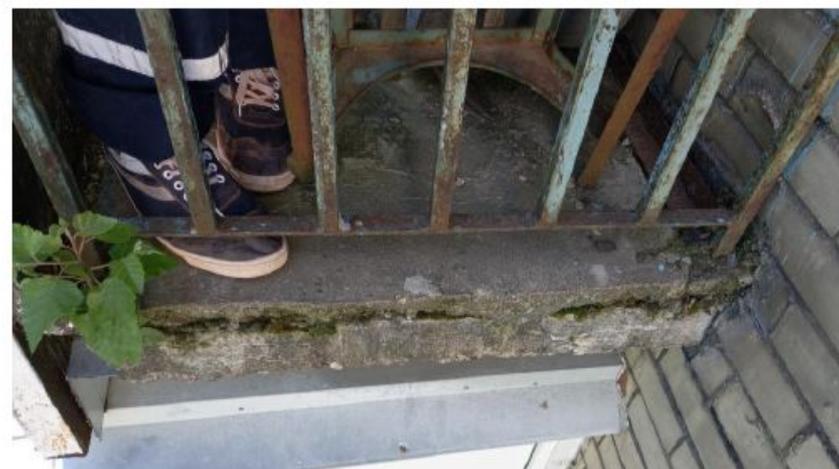
Фото 26. Отслоение цементного пола, износ ГИ и прорастание мха в трещине между полом и плитой, сколы /трещины и места размораживания торца плиты, коррозия ограждения.

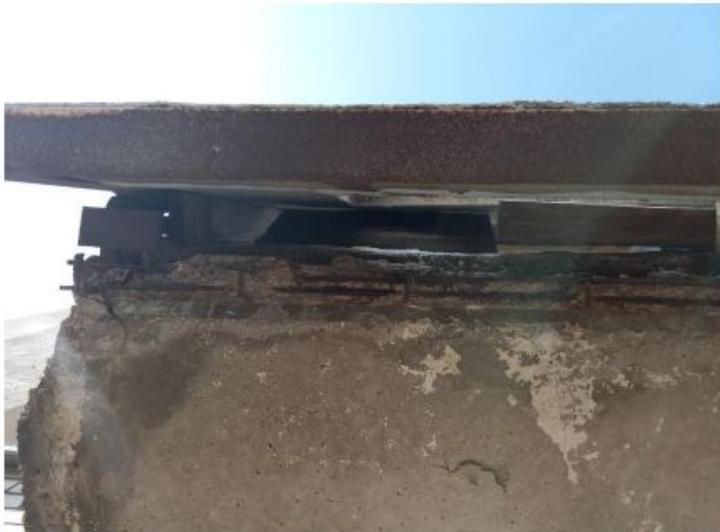
Фото 29. Размораживание и разрушение торца балконной плиты на глубину до 100 мм (с оголением и коррозией арматуры), коррозия элементов крепления экрана ОГ

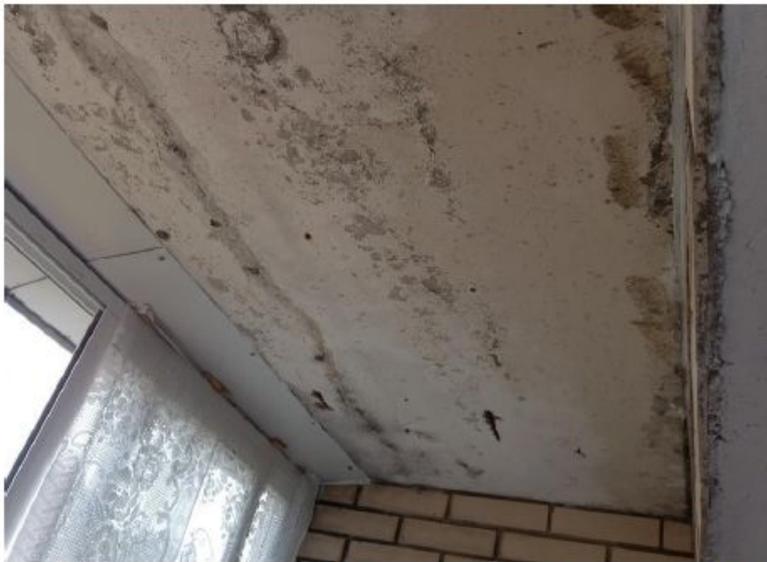
Фото 30. Следы протечки по низу балконной плиты в связи с износом ГИ пола вышележащего балкона

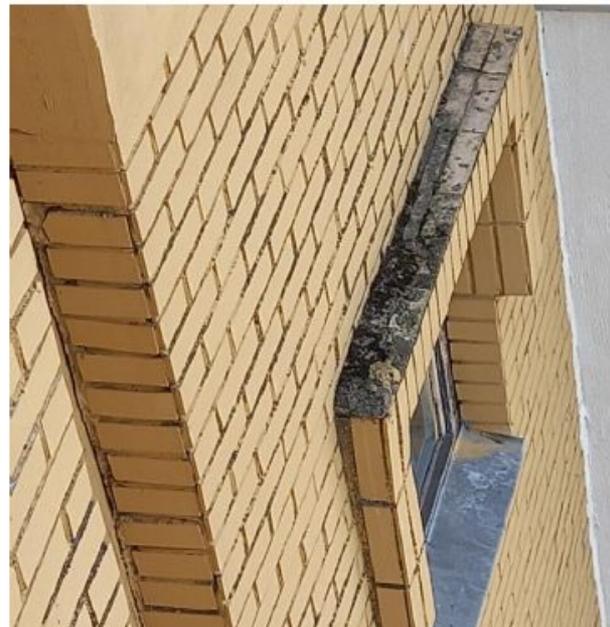
Фото 31. Трещины и отслоение облицовочной плитки фасада, отливы на декоративных выступах не предусмотрены

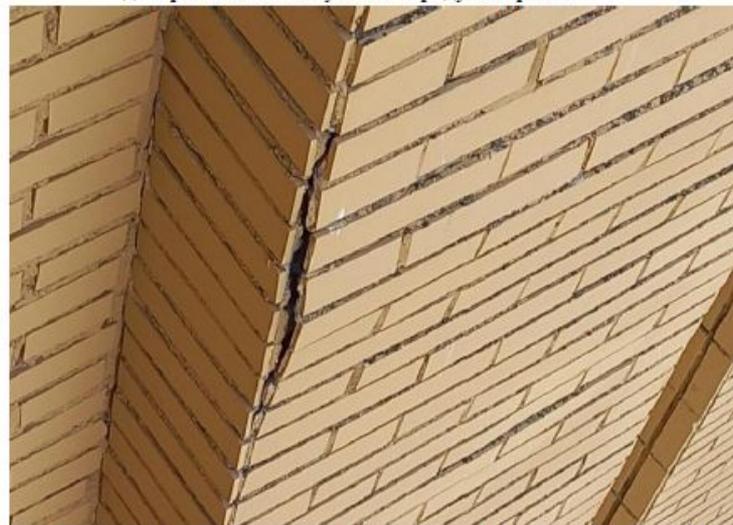
Фото 32. Выпучивание и отслоение облицовочной плитки фасада

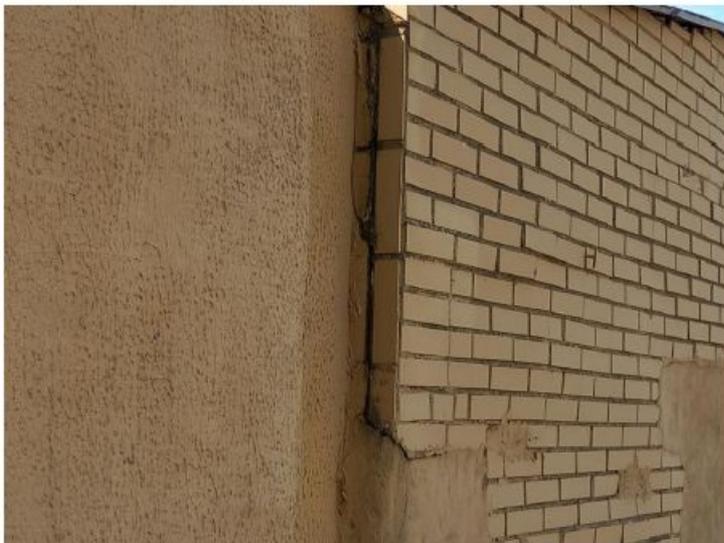
Фото 33. Следы ремонта фасада, трещины и отслоение облицовочной плитки фасада

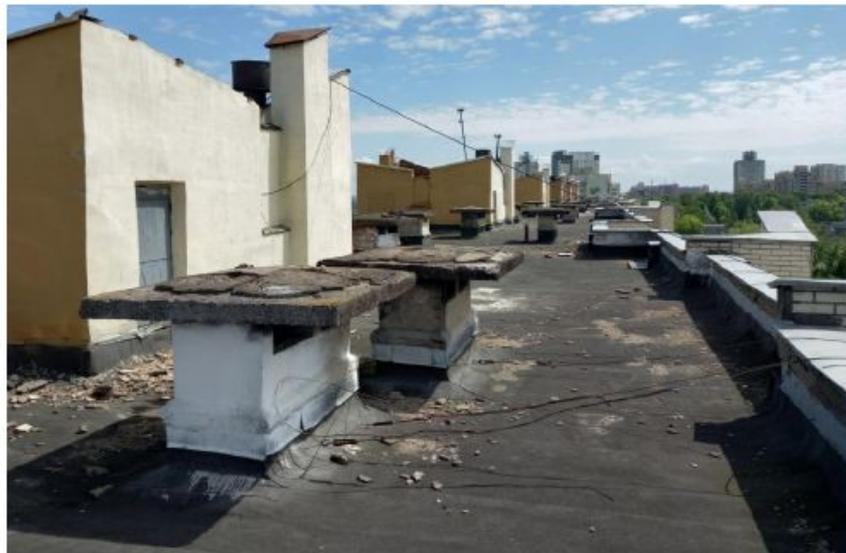
Фото 35. Общий вид кровли. Имеются места скопления мусора, видны следы застоя воды, разрушена стяжка и рулонный ковер на плитах покрытия ВШ, локально отсутствуют фартуки покрытия парапетов надстроек

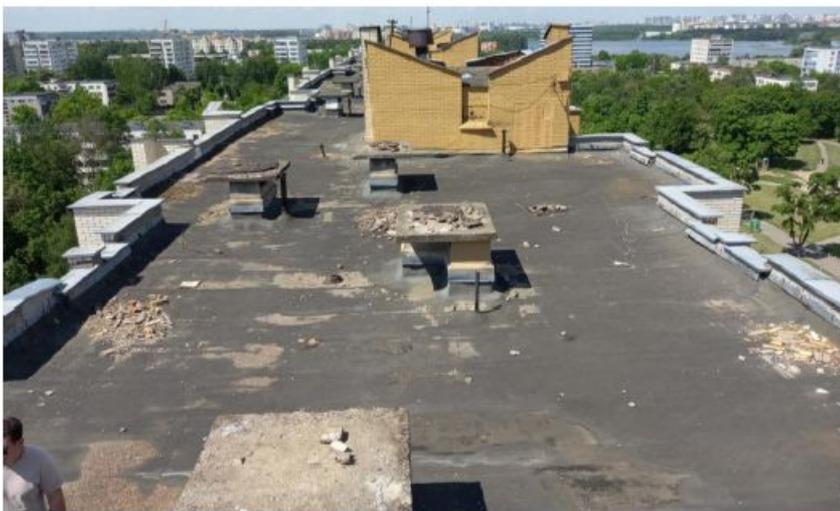
Фото 34. Общий вид кровли. Имеются места скопления мусора, видны следы застоя воды из-за недостаточного уклона и неровностей разуклонки, разрушена стяжка и рулонный ковер на плитах покрытия ВШ

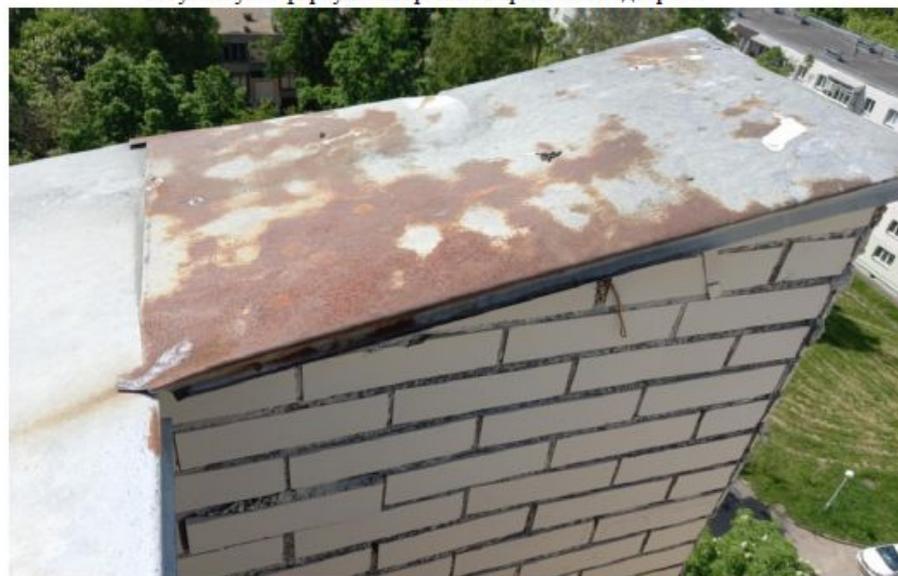
Фото 36. Коррозия фартуков покрытия парапета

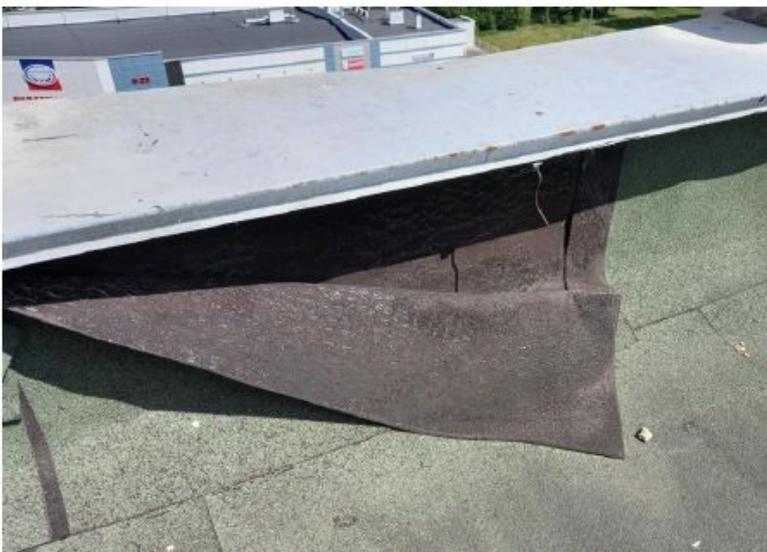
Фото 37. Отслоение рулонного ковра на примыкании

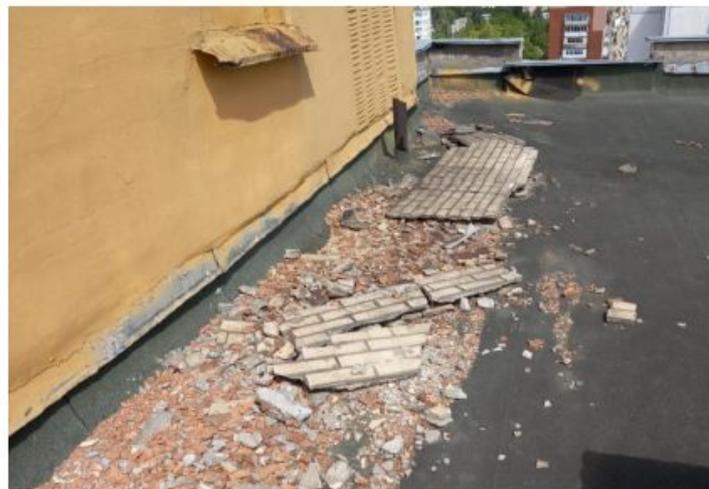
Фото 39. Мусор от отслоившейся плитки и разрушения кладки стен надстроек

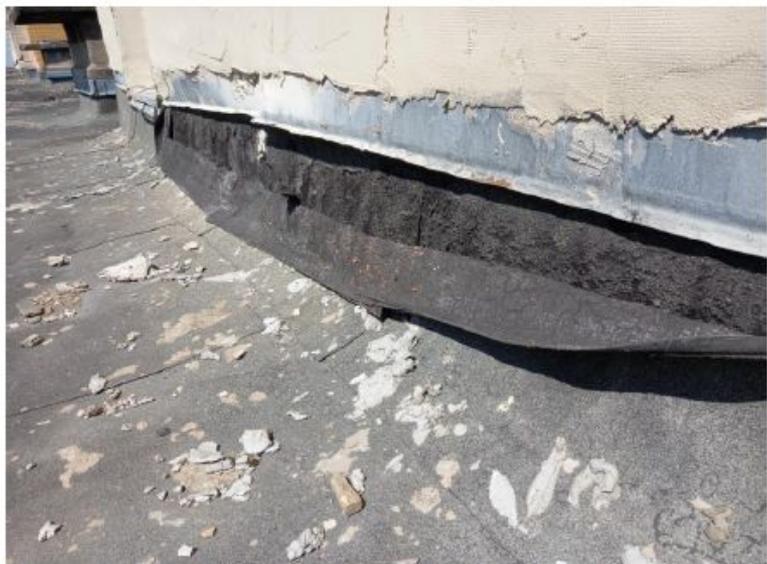
Фото 38. Отслоение рулонного ковра на примыкании

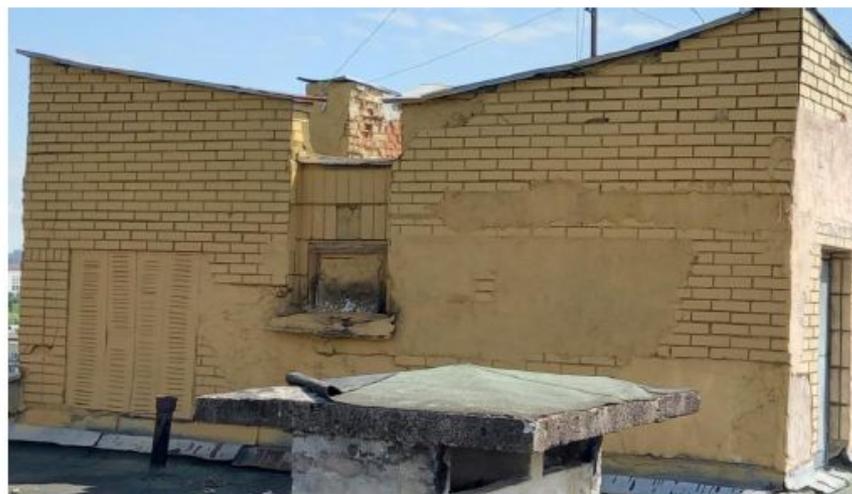
Фото 40. Общий вид надстройки. Следы ремонта фасада в местах отслоения плитки, закладка оконного блока кирпичом без демонтажа, глухой звук при простукивании облицовки, размораживание кирпичной кладки парапетов на глубину до 50 мм

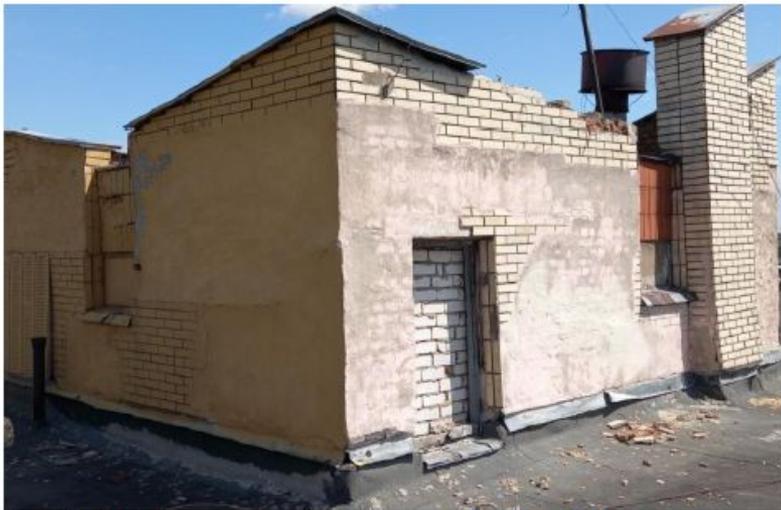
Фото 41. Общий вид надстройки. Следы ремонта фасада в местах отслоения плитки, закладка оконных и дверных проемов кирпичом без демонтажа, глухой звук при простукивании облицовки, локальное отсутствие фартуков покрытия парапета, разрушения верха кладки парапета

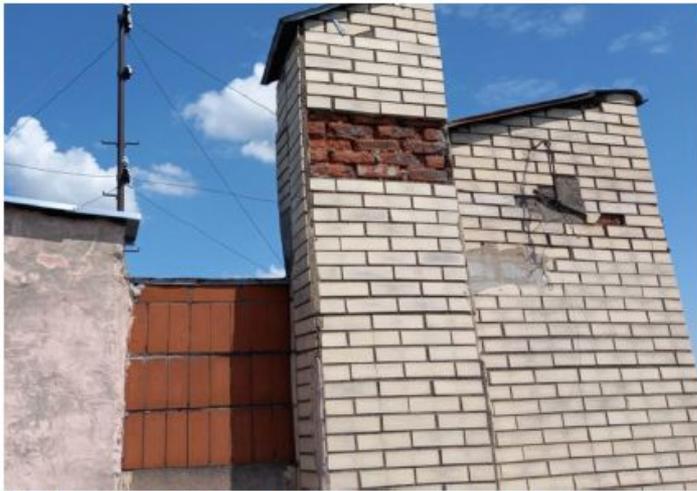
Фото 42. Глухой звук при простукивании облицовки, выпучивание облицовки, размораживание кирпичной кладки на глубину до 40 мм

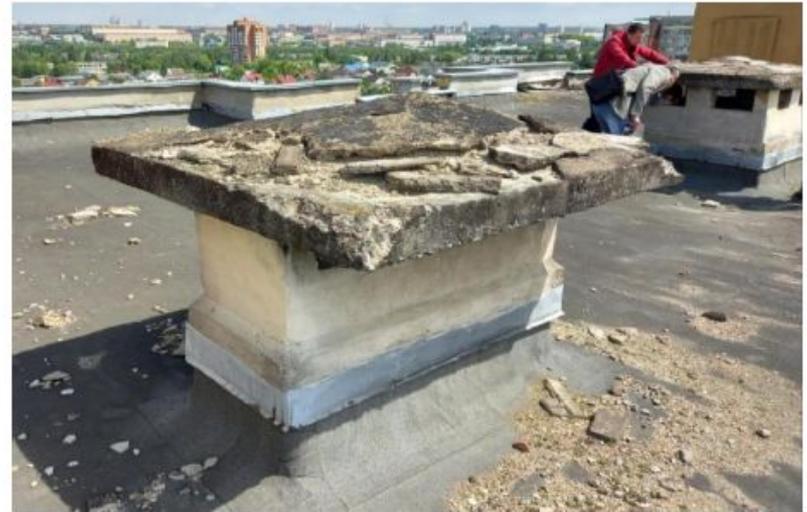
Фото 45. Разрушена стяжка и рулонный ковер на плите покрытия ВШ, сколы, размораживание и разрушение торцов плиты на глубину 40-80 мм

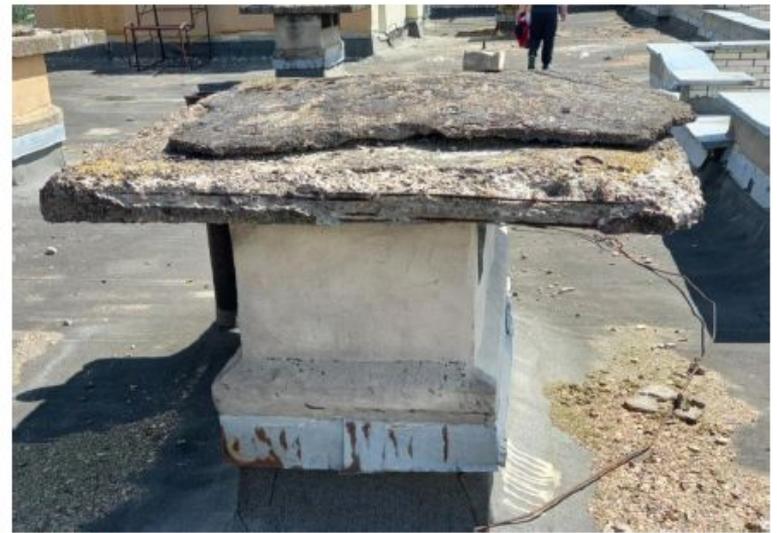
Фото 46. Разрушена стяжка и рулонный ковер на плите покрытия ВШ, размораживание и разрушение торцов и верха плиты на глубину 50-100 мм с оголением и коррозией арматуры, свес плит превышает 500 мм, коррозия фартуков в примыкании
