РОСЭНЕРГОАТОМ

Отключение энергоблока № 2 НВАЭС-2 от сети 11.06.2020 защитой по повышению уровня в сепаратосборнике СПП

09 июля 2020 года

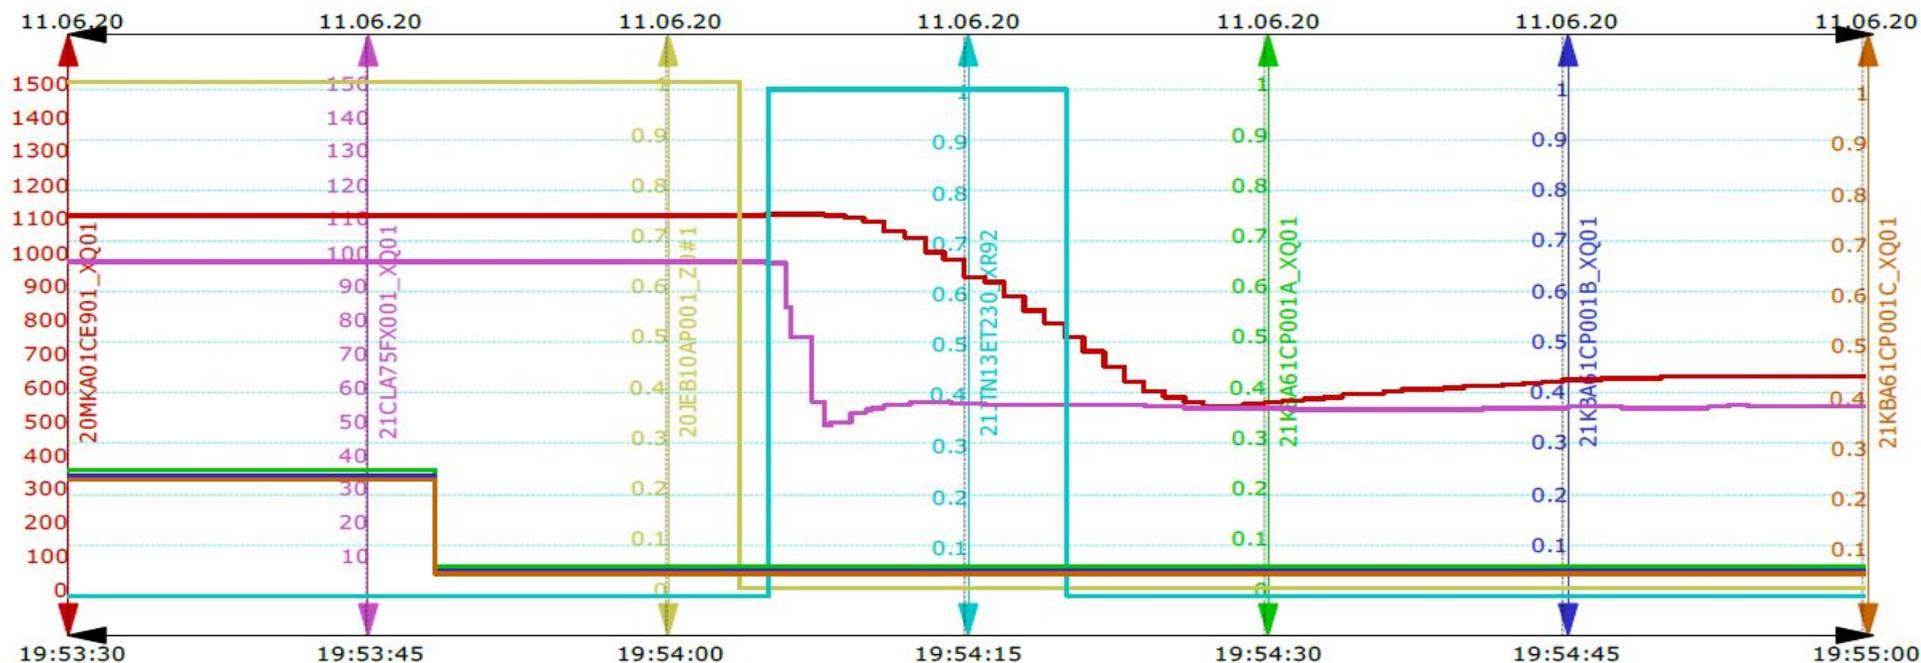
Графики параметров

- ❖ В процессе суточного регулирования нагрузки энергоблока в диапазоне 100-80-100% с 03.06.2020 по 10.06.2020 наблюдался рост значения давления в трубопроводах слива уплотняющей воды ГЦНА-1÷4 (0,23 МПа; 0,21 МПа; 0,3 МПа; 0,27 МПа).
- ❖ Административно-техническим персоналом РЦ-6 принято решение выполнить продувку импульсных линий КИП давления и удаление воздуха из трубопровода слива уплотняющей воды.
- ❖ В ходе работ по продувке импульсных линий КИП давления трубопровода слива уплотняющей воды ГЦНА-1 из-за неправильных действий персонала ЦТАИ сработала защита (21JEB10EZ200M) по снижению давления (менее 0,049 МПа) на сливе уплотняющей воды.

- ❖ При выполнении операции по пункту 9 Бланка переключений № 73 «Восстановления работоспособности измерительных каналов 21КВА61СР001 А, В, С параметра «Давление линии слива уплотняющей воды ГЦНА» участвующих в алгоритмах ТХS» ДИ ЦТАИ выполнил ввод имитирующих сигналов на сервисной станции одновременно в трех каналах 0,234 Мпа вместо 0,334 МПа.
- ❖ НСЦТАИ осуществлял недостаточный контроль за выполнением работ подчиненным персоналом.
- ❖ Типовая программа «Восстановления работоспособности измерительных каналов УСБТ, АЗ-ПЗ, УСБИ э/б № 2НВАЭС-2» не содержит требований о поканальном вводе имитирующих значений.

- ❖ Ошибочный ввод цифровых (численных) значений на сервисной станции одновременно в трех измерительных каналах.

- ❖ Ошибка оперативного персонала ЦТАИ (ДИ ЦТАИ) в следствие снижения внимания.
- ❖ Недостаточный контроль со стороны НС ЦТАИ за выполнением технологических операций с измерительными каналами ТЗиБ.
- ❖ Отсутствие в типовой программе «Восстановления работоспособности измерительных каналов УСБТ, АЗ-ПЗ, УСБИ э/б № 2НВАЭС-2» требований о поканальном вводе имитирующих значений.

- ❖ Внести изменения Типовую программу «Восстановления работоспособности измерительных каналов УСБТ, АЗ-ПЗ, УСБИ э/б № 2НВАЭС-2» в части требования по поканальному выводу ТЗиБ с проверкой введенных значений.
- ❖ Выполнить проверку эксплуатационной документации и рабочих программ, разработанных персоналом ЦТАИ, на предмет наличия требований по поканальному выводу ТЗиБ с проверкой введенных значений. По результатам проверки, при необходимости, разработать и ввести в действие график корректировки эксплуатационной документации и рабочих программ.
- ❖ Внести изменения в «Инструкцию по эксплуатации системы сепарации и промперегрева энергоблока №1, 2 НВАЭС-2» в части требований по контролю уровня в верхней камере СС СПП.

- ❖ Провести внеочередную проверку знаний оперативному персоналу (НС ЦТАИ, ДИ ЦТАИ, работавших на момент события) по ОПЭ АС, ДПИ.
- ❖ Провести занятие с НС ЦТАИ и ДИ ЦТАИ, допустившими неправильные действия, с акцентированием внимания на причинах ошибок персонала, по теме «Инструменты предотвращения ошибок персонала».

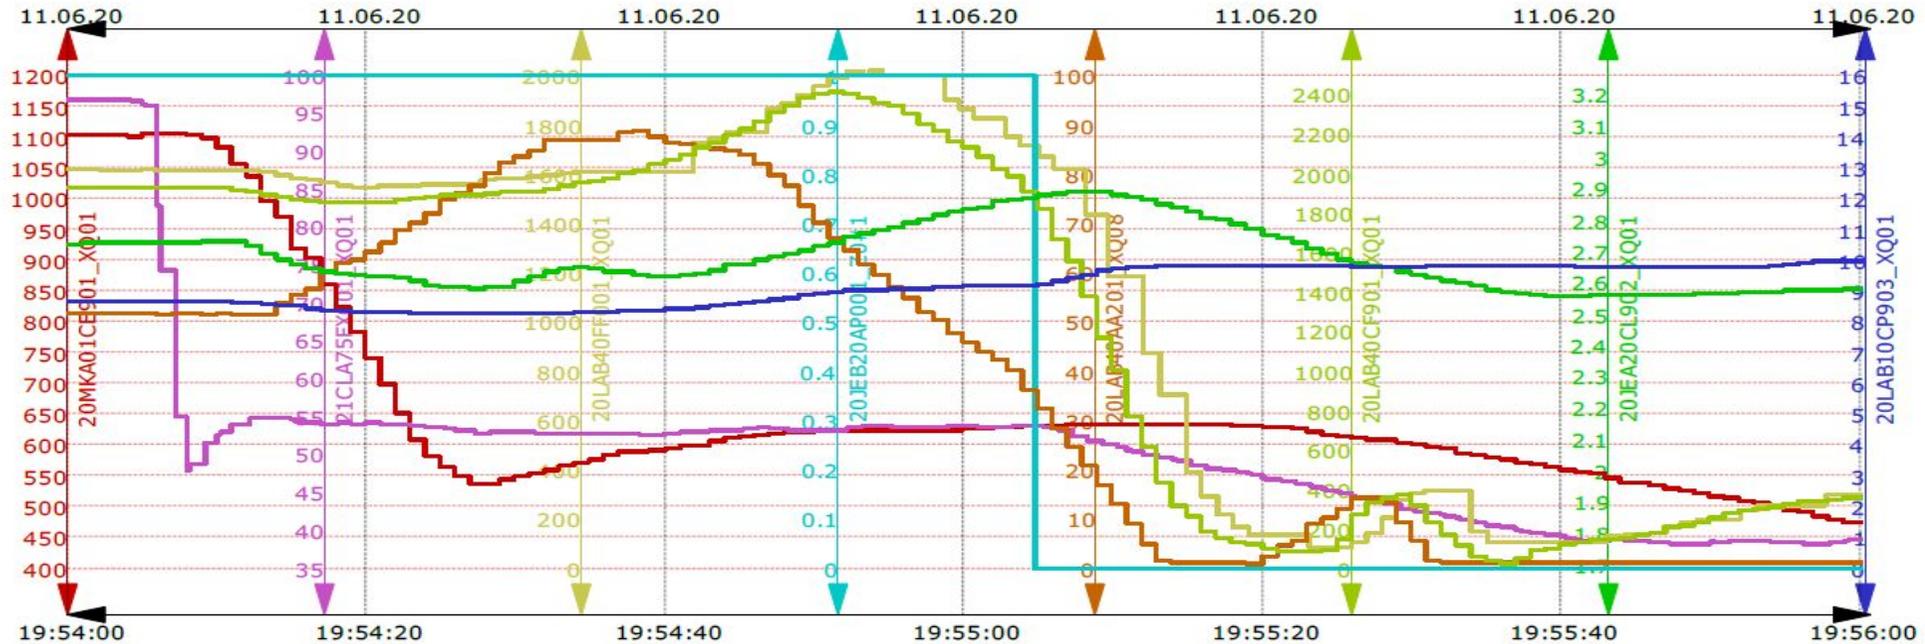
Графики параметров

- ❖ Повышение уровня в ПГ-2 произошло из-за некорректной работы регулятора уровня в следствие запаздывания передачи сигналов, формирующих расчетное значение расхода пара, в алгоритм работы регулятора.

- ❖ Значение времени циклической передачи телеграмм AKS21 в шкафах 21СМА22, 22СМВ22 (с 1секунды на 30секунд) было изменено в рамках реализации Решения по оптимизации информационного обмена передачи данных технологических параметров по шине EN, после завершения этапа ПНР.
- ❖ Данное изменение ППО прошло процедуру верификации согласно пунктов 4, 5 Решения и было передано АО «РАСУ» в адрес Нововоронежской АЭС и АО «Атомэнергопроект» для последующей реализации.

- ❖ Некорректная работа регулятора уровня в следствие запаздывания передачи сигналов, формирующих расчетное значение расхода пара.

- ❖ Недостаточный анализ персоналом специализированных организаций (АО «Атомэнергопроект» и АО «РАСУ») вносимых изменений в GET-проект.

- ❖ Разработать и реализовать решение по корректировке времени передачи телеграмм, способных повлиять на устойчивую работу энергоблока.
- ❖ Разработать и реализовать решение по изменению алгоритма защиты по уровню в СПП по аналогии с алгоритмом, реализованном на оборудовании ЛАЭС-2.
- ❖ Разработать и реализовать решение по обеспечению промежуточной сигнализации при отклонении значения уровня в верхней камере СС СПП.

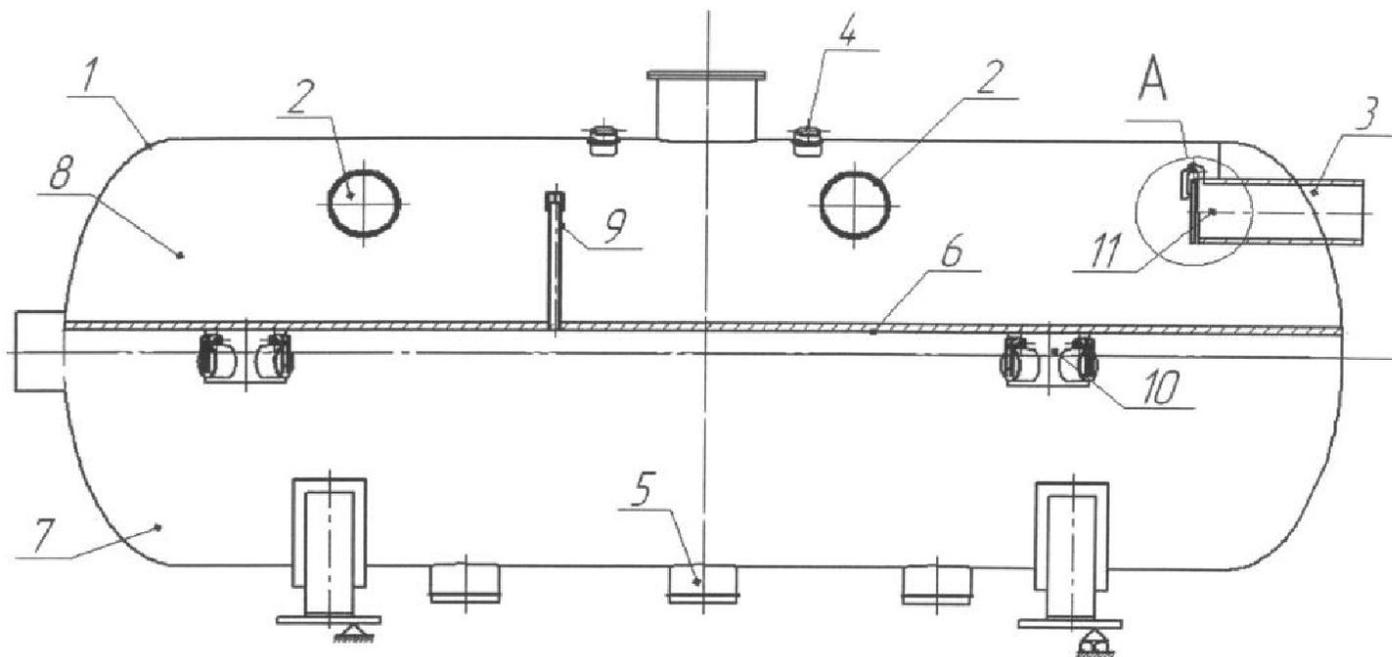
Устройство и принцип работы сепараторборника СПП

- ❖ Значения показаний уровня в верхней камере СС СПП перед толчком турбины составляли 0,05 м, после набора нагрузки турбины показания уровня в верхней камере СС СПП выросли до 0,15 м. (После ППР-2020 импульсные линии датчиков КИП уровня верхней камеры СС СПП были продуты согласно программы пуска блока).
- ❖ В инструкции по эксплуатации системы сепарации и промперегрева указано требование по контролю за параметрами в СС СПП нижней камеры и отсутствует требование по контролю параметров в верхней камере СС СПП.
- ❖ При последовательном отключении ГЦНА-1, 2 давление и температура в СС СПП непрерывно снижались вслед за разгрузкой ТА.
- ❖ Снижение давления в верхней камере происходило интенсивней, чем в нижней камере, что привело к закрытию обратных клапанов на линии слива сепарата и увеличению уровня в верхней камере до значения срабатывания защиты (0,995 м).

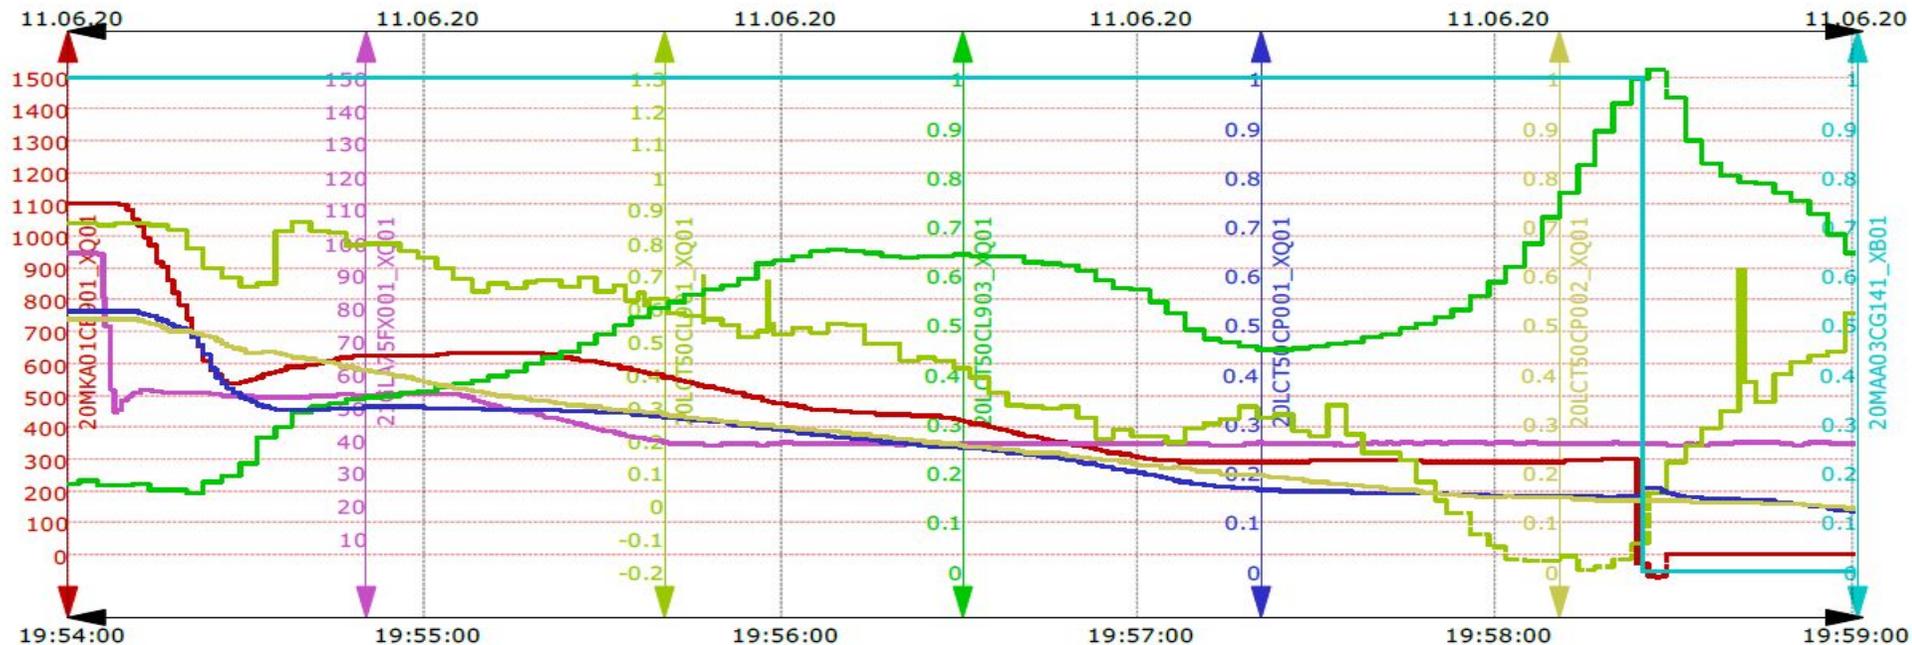
Графики параметров

- ❖ Реализация алгоритма срабатывания защиты по уровню в СС СПП на НВАЭС-2 происходит по логике «2 из 3» по повышению уровней в СС СПП более 0,995 м.
- ❖ На ЛАЭС-2 реализован аналогичный алгоритм срабатывания защиты по уровню в СС СПП, но с дополнительным условием подтверждения появления уровня сепарата в корпусе любого СПП.

- ❖ Отсутствие в алгоритме срабатывания защиты на останов турбины по уровню в СС СПП дополнительного условия по повышению уровня в нижнем днище любого СПП.

- ❖ Недостатки проектного алгоритма срабатывания защиты на останов турбины по уровню в СС СПП в части отсутствия условия по повышению уровня в нижнем днище любого СПП.

Способствующий фактор: Отсутствие в разделе по эксплуатации системы сепарации и промперегрева инструкции требования по контролю уровня в верхней камере СС СПП.
