I. Жалоба клиента

Нестандартный шум/дробное постукивание, увеличивающееся при прогреве ДВС

2. VIN: Z94PC815BNR034165

CRETA(SU2r)/ Посторонний звук в ДВС

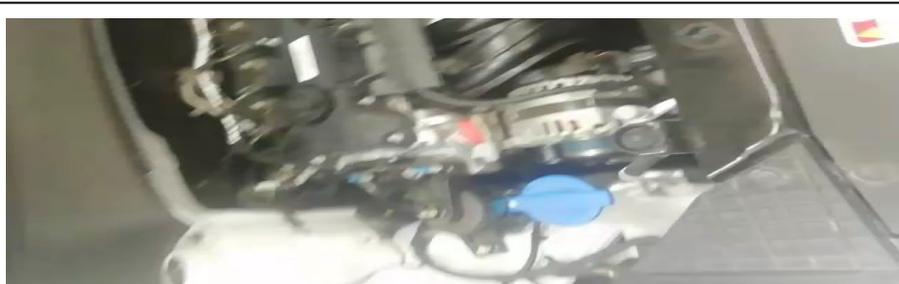
Video 1 Видео стука

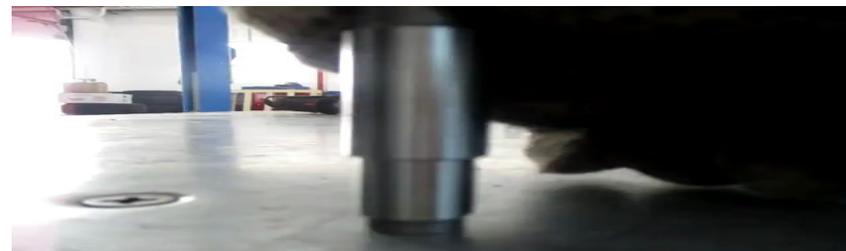
Video 2 Сравнение натяжителей

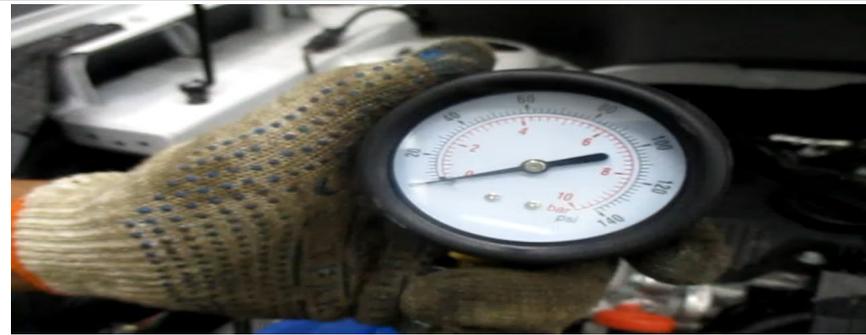
Video 3 Замер давления масла ДВС

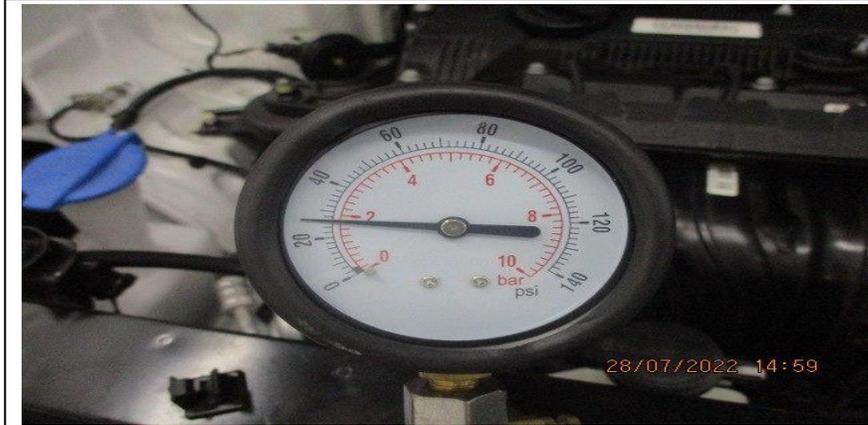
Foto 3 Замер давления масла ДВС

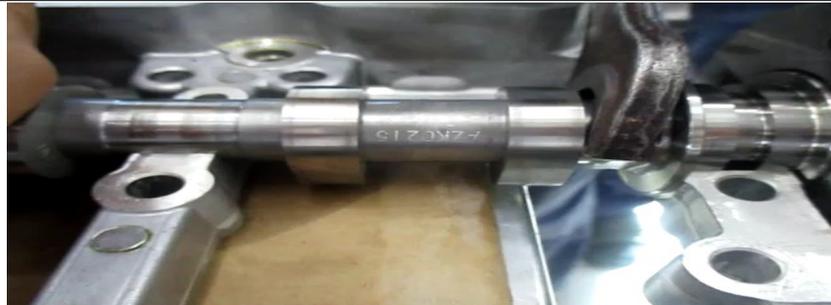
1. Допустим ли люфт в муфтах CVVT относительно распредвалов?
2. Допустим ли подобный наплыв металла в проточке масляного канала ГБЦ?

Video 4 Люфт CVVT

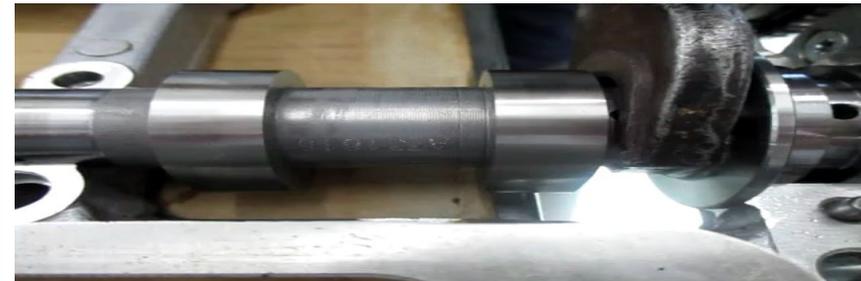
Video 5 Люфт CVVT

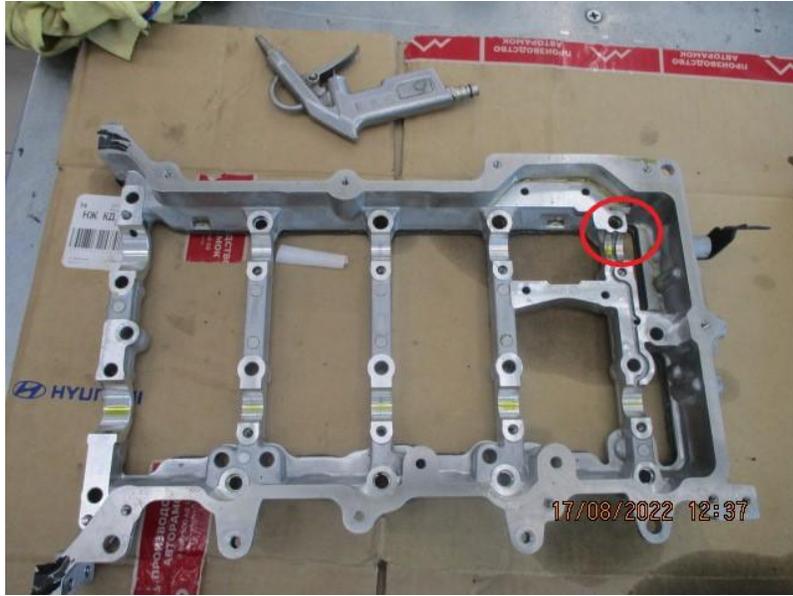
Foto 4 Фото напыла металла

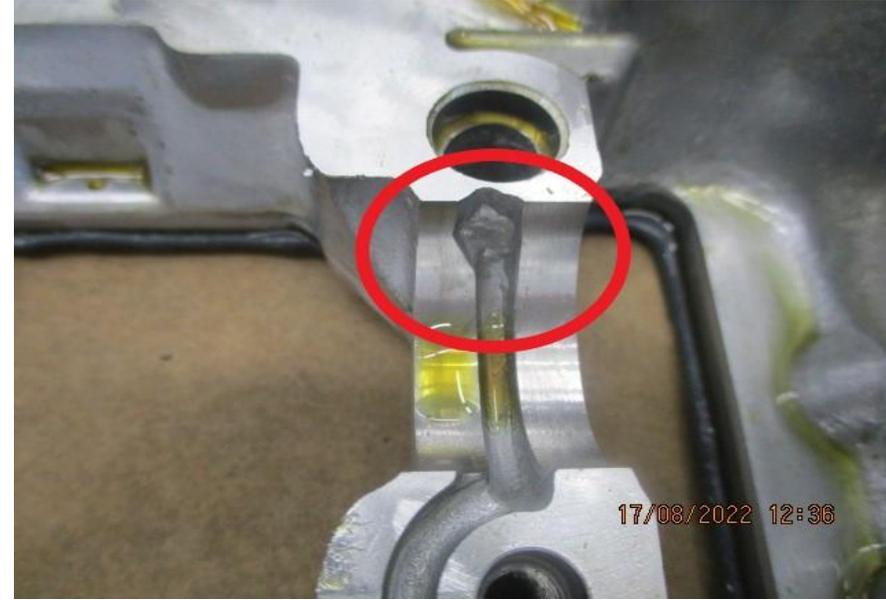
Foto 5 Фото напыла металла
