Неисправности колесных пар

Преподаватель Калининградского подразделения Октябрьского учебного центра профессиональных квалификаций Октябрьской железной дороги филиала ОАО «РЖД»

7 мая 2018 г.

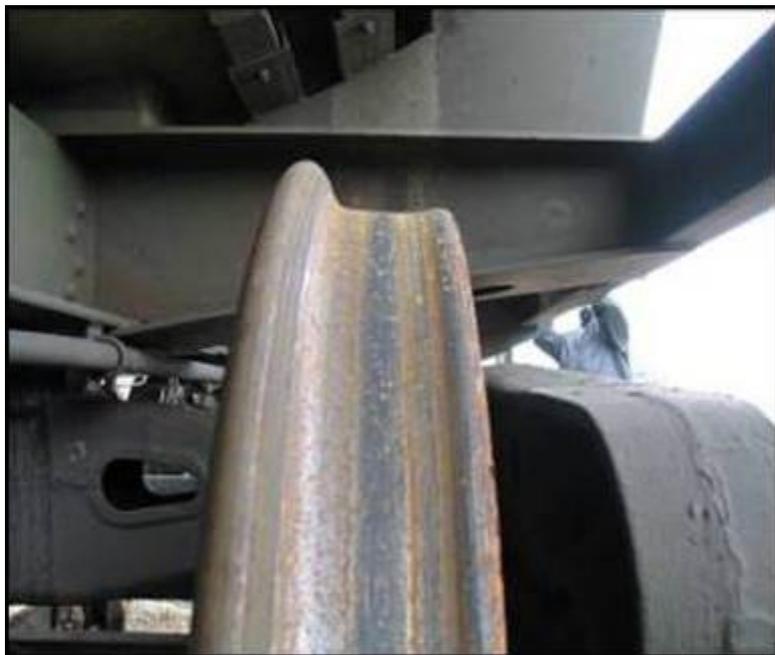
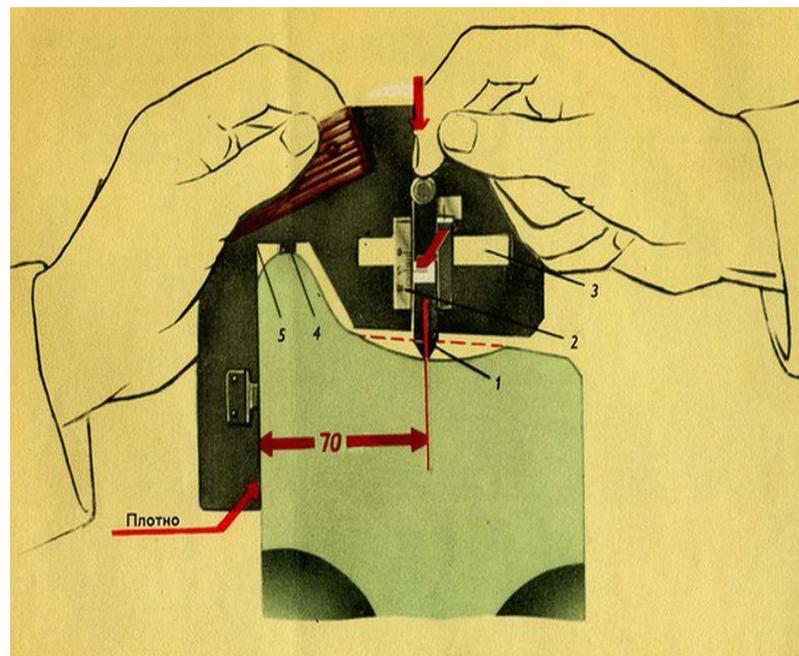
Прокат колеса по кругу катания

**Естественный износ поверхности катания колеса вследствие трения о рельсы.
При скоростях до 120 км/ч - прокат более 7 мм, измеренный на расстоянии 70 мм от внутренней грани колеса; толщина гребня более 33 или менее 25 мм, измеренная на высоте 18 мм;
При скоростях от 120 до 140 км/ч - прокат более 5 мм, толщина гребня более 33 или менее 28 мм.**

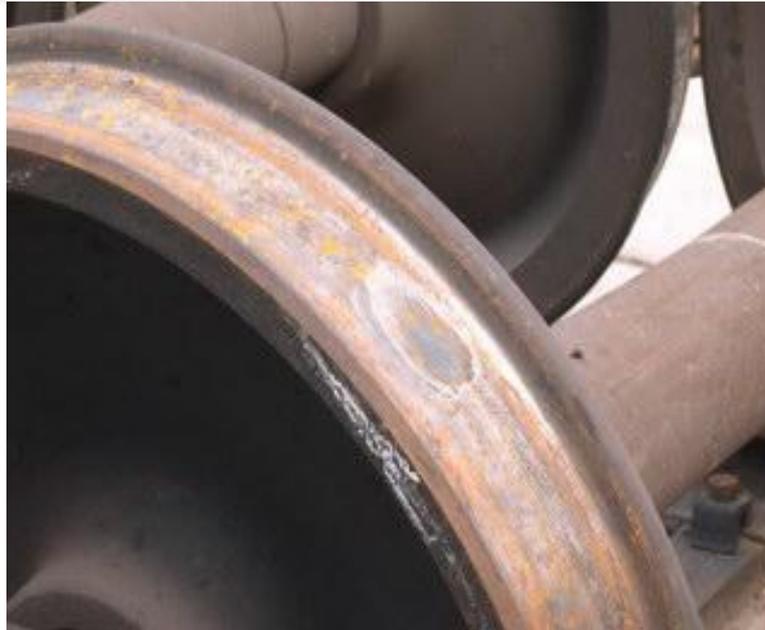
Ползун образуется в следствии заклинивания колесной пары при неправильном использовании автотормозов (колесо по рельсу идет юзом). Колесные пары, имеющие ползун глубиной более 1 мм, к эксплуатации не допускаются. При обнаружении в пути следования у вагона, ползуна (выбоины) глубиной более 1 мм, но не более 2 мм разрешается довести такой вагон без отцепки от поезда (пассажирский со скоростью не свыше 100 км/ч, грузовой - не свыше 70 км/ч) до ближайшего пункта технического обслуживания (ПТО), имеющего средства для замены колесных пар. При выявлении ползуна величиной от 2 до 6 мм допускается следование вагона до ближайшей станции со скоростью не более 15 км/ч, а при величине ползуна от 6 до 12 мм - со скоростью не более 10 км/ч, где колесная пара должна быть заменена.

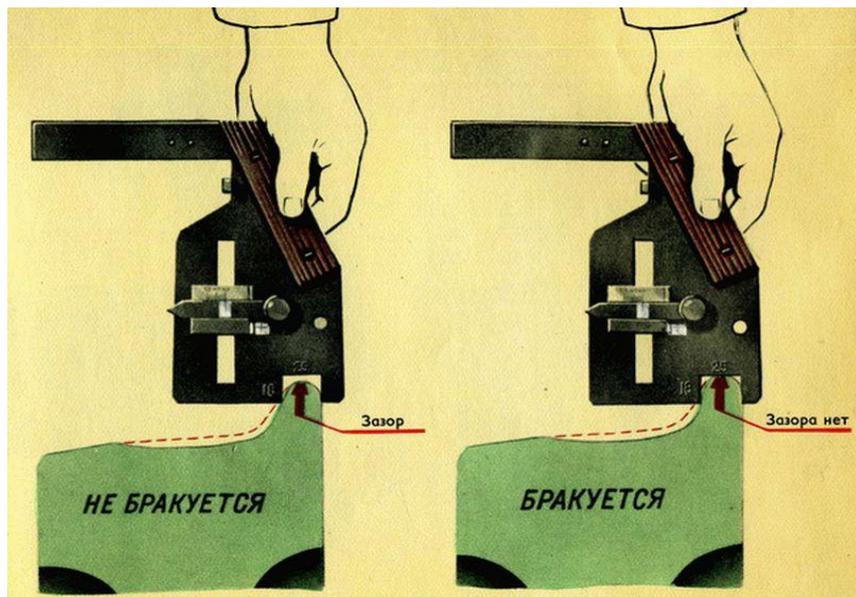
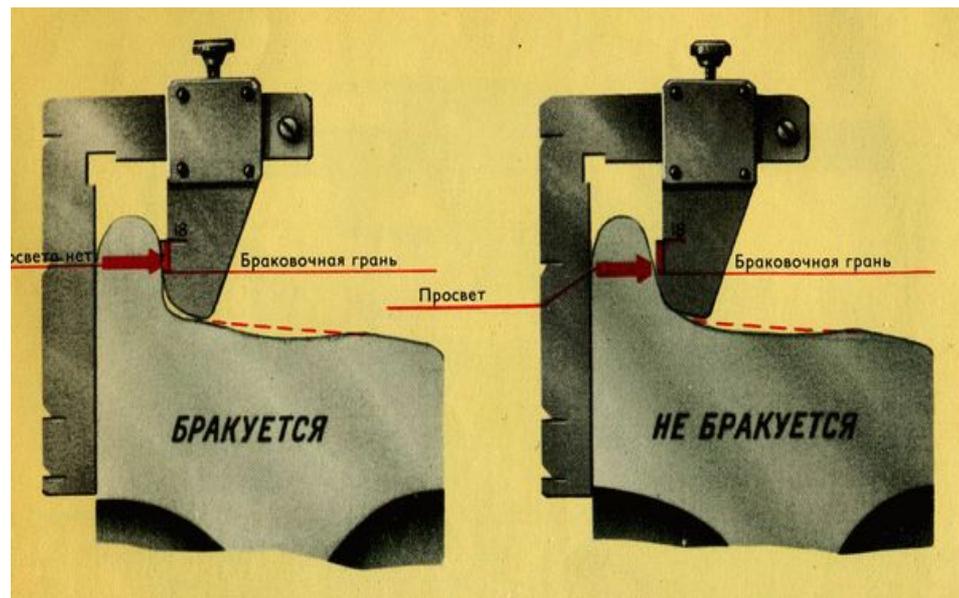
Вертикальный подрез гребня - неисправность, вызванная нарушением геометрической формы гребня вследствие его износа. Для выявления опасного вертикального подреза гребня применяют специальный шаблон ВПГ, либо абсолютный шаблон. Колесная пара не допускается к работе под вагоном, если вертикальная грань абсолютного шаблона соприкасается с подрезанной поверхностью гребня на высоте 18 мм независимо от фактической толщины гребня.

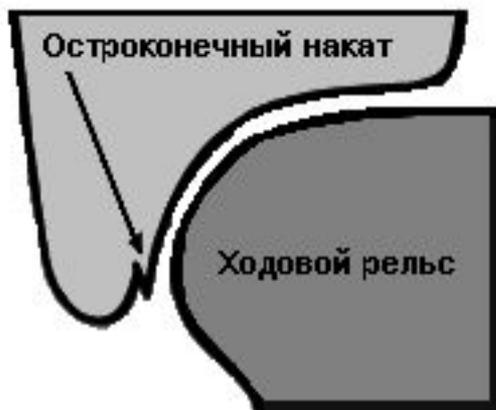
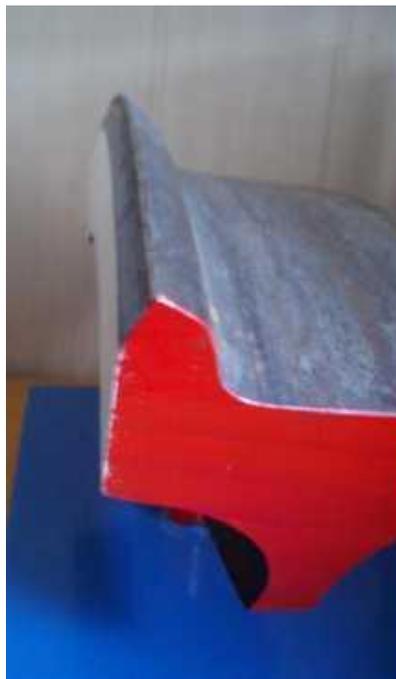
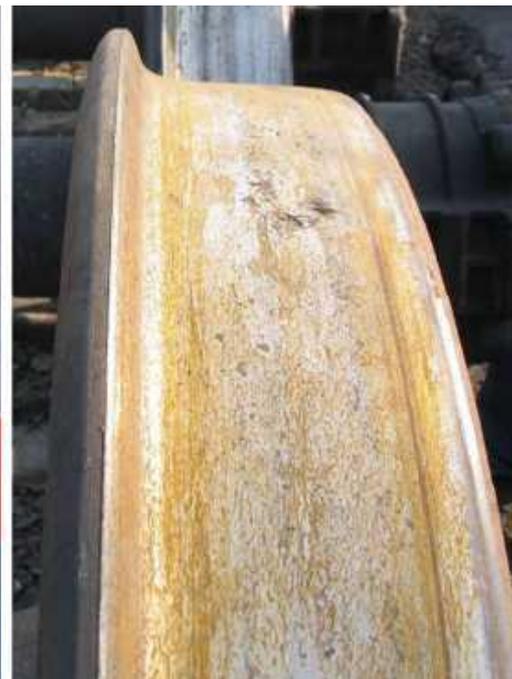
Остроконечный накат гребня колесной пары

Остроконечный накат гребня - неисправность, связанная с нарушением геометрической формы гребня колеса. Он образуется вследствие "выдавливания" металла на конце гребня. Не допускается эксплуатация КП с остроконечным накатом гребня у любого из колес, так как это может привести к сходу вагона из-за набегания гребня на остяк стрелочного перевода.

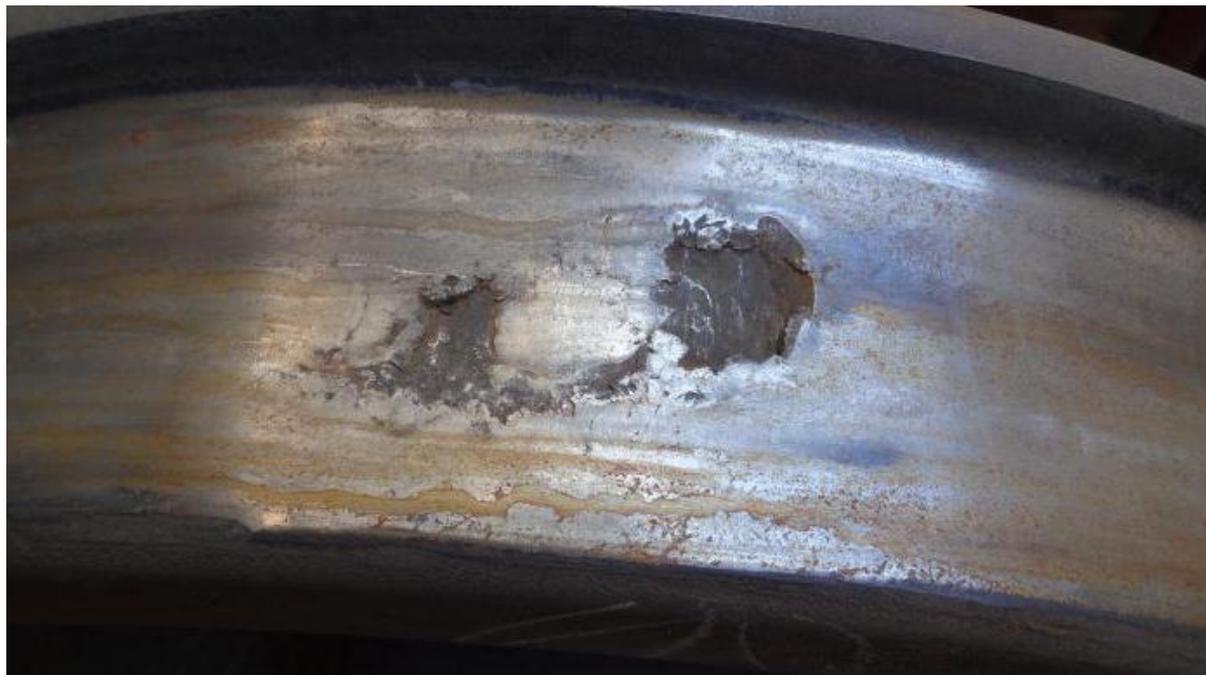
Выщербина

Выщербиной называют небольшое местное углубление на поверхности катания обода колеса, появляющееся вследствие наличия ползуна. Выщербины могут также появиться из-за скрытых дефектов металла. К эксплуатации не допускаются колесные пары, имеющие на поверхности катания колес выщербину глубиной более 10 мм или длиной более 50 мм у грузовых вагонов и длиной более 25 мм у пассажирских.

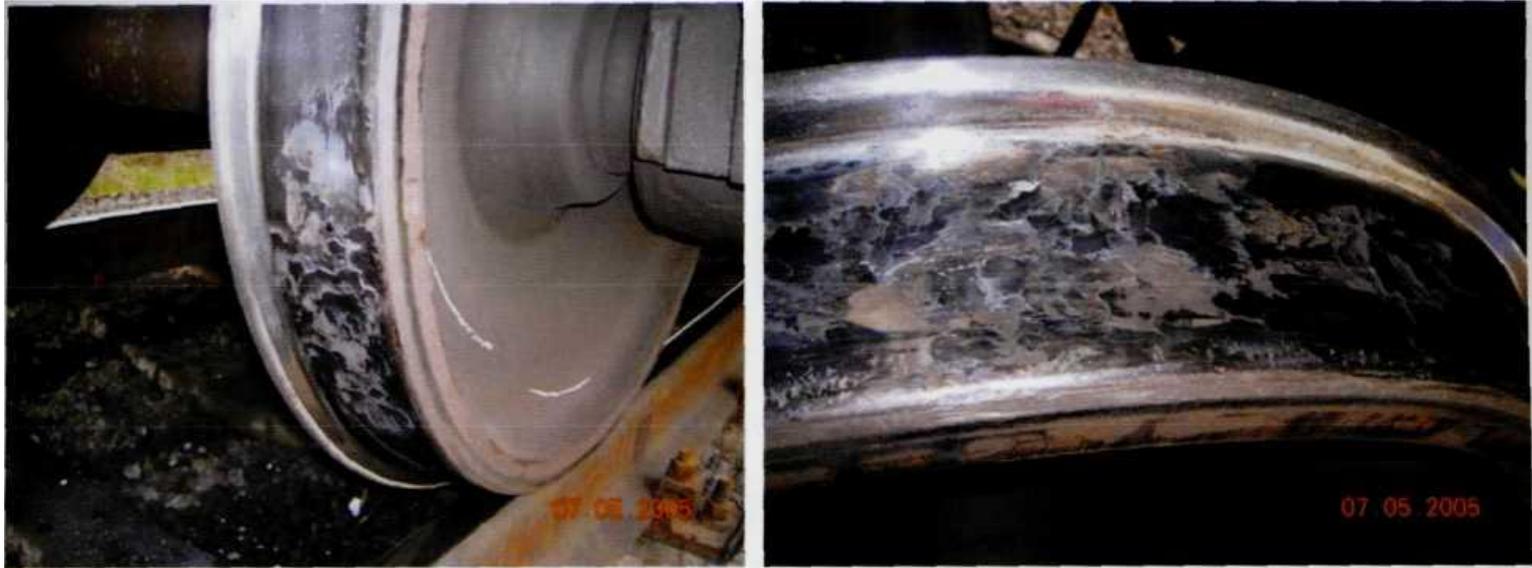
В связи с повышением скоростей движения поездов и применением композиционных колодок участились повреждения поверхности катания колес в виде так называемых наваров. Навар - это смещение металла, образующее возвышение на поверхности катания колеса. Недопустимая высота наvara более 0,5 мм для колесных пар пассажирских вагонов и более 1 мм для грузовых.

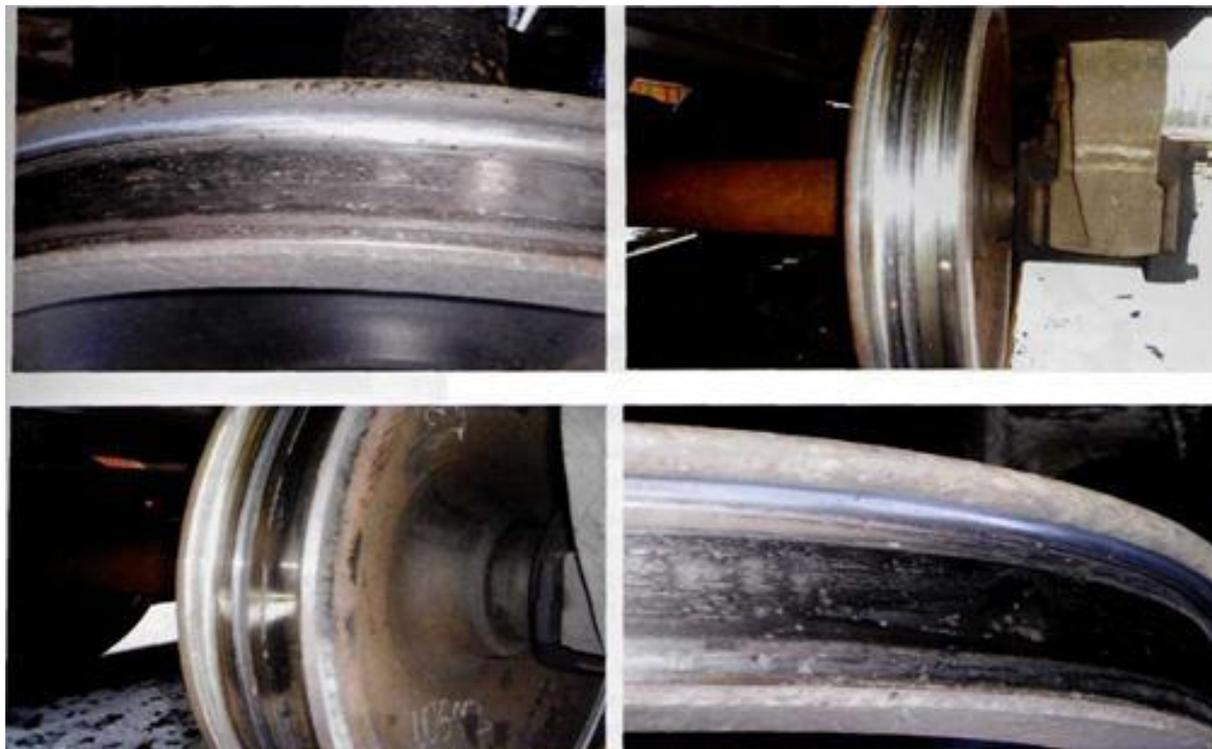
Кольцевые выработки по кругу катания

Кольцевые выработки– неравномерный по поперечному профилю круговой износ, при котором на поверхности катания колеса образуются местные углубления с различной шириной. недопустимо наличие кольцевых выработок на поверхности катания глубиной более 1 мм и шириной более 15 мм.
