ДИПЛОМНАЯ РАБОТА БАКАЛАВРА

**ДЕФЕКТЫ ПОРШНЕВОЙ ГРУППЫ,
ОЦЕНКА СОСТОЯНИЯ И ВЛИЯНИЕ НА НАДЕЖНОСТЬ
РАБОТЫ СУДОВОГО ДИЗЕЛЯ.**

БАЛКЕР “PISTI” IMO 9456367

ГЛАВНЫЙ ДВИГАТЕЛЬ MAN B&W 6S50MC – C

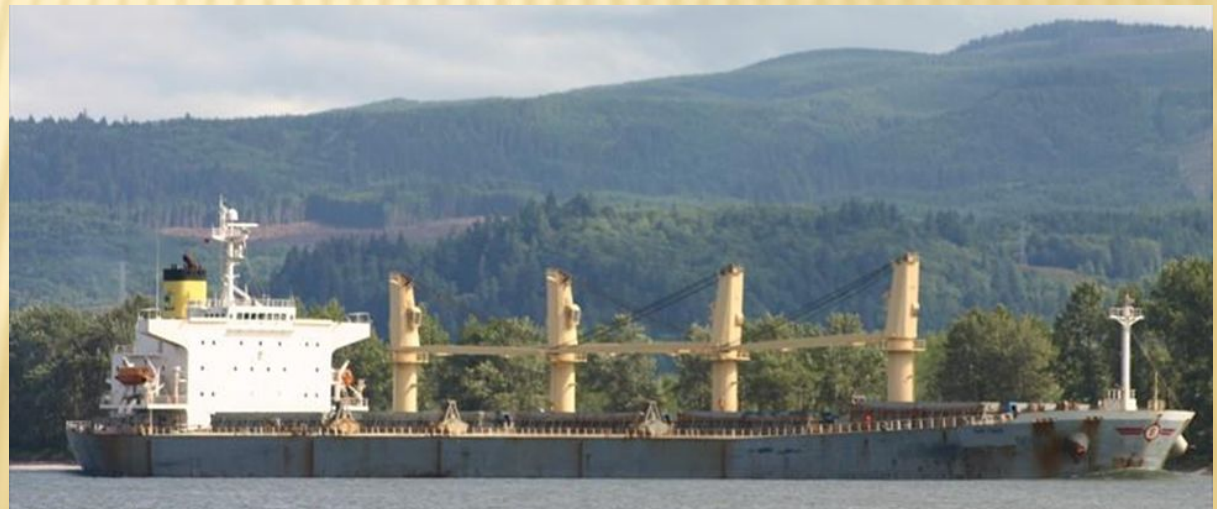
Мощность,
Диаметр цилиндра
Ход поршня
Частота вращения
Среднее эффективное давление

8532 кВт
0,50 м
2,0 м
122 об/мин
19 бар

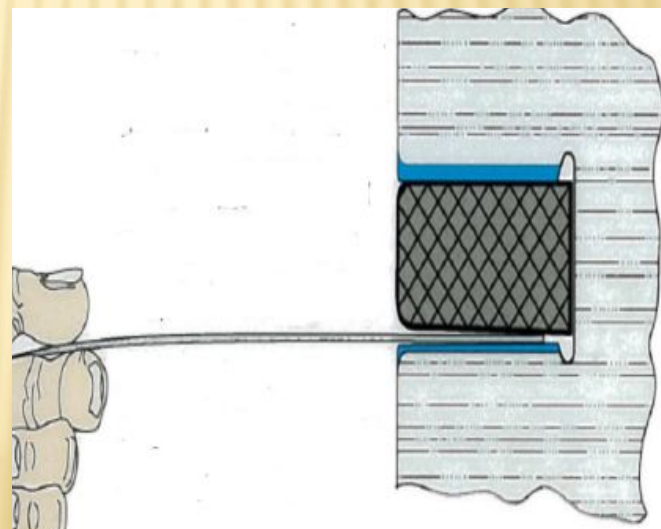
Контроль состояния поршня на прогар

Посредством приложения шаблона к рабочей поверхности, проверяется величина зазора между доньшком поршня и шаблоном, которая не должна превышать нормативных значений. Для дизелей семейства МС этот зазор - 0,8 мм.

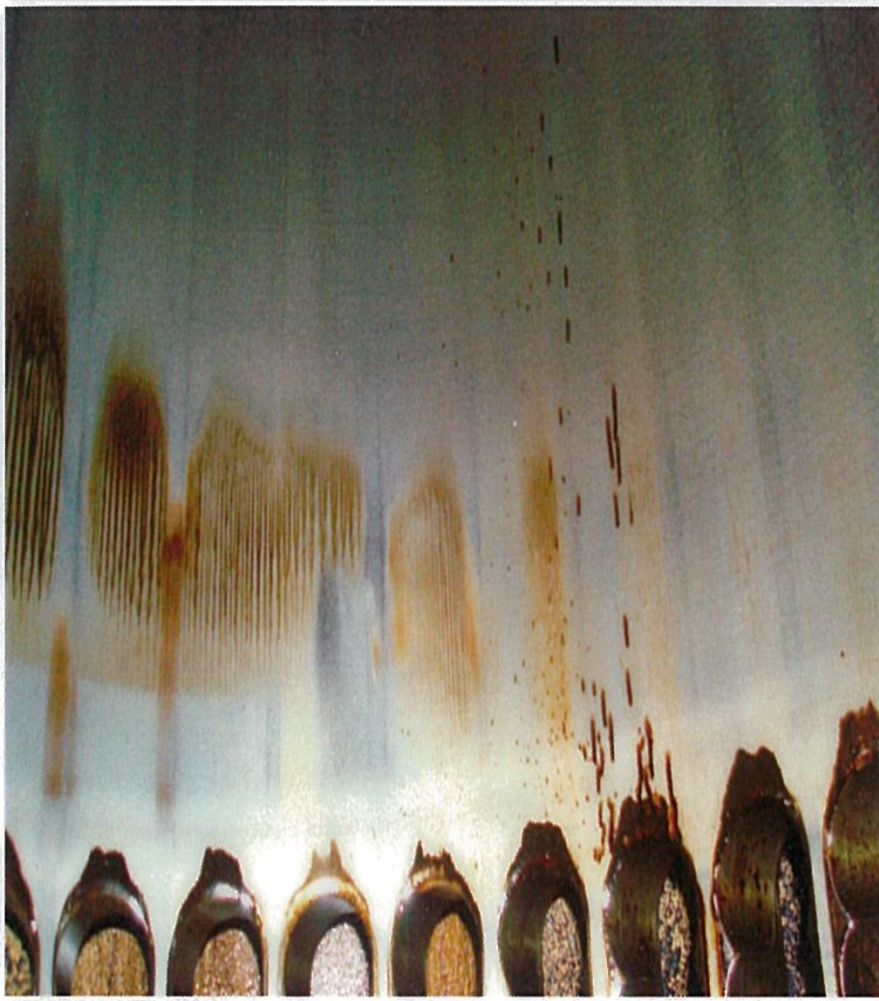
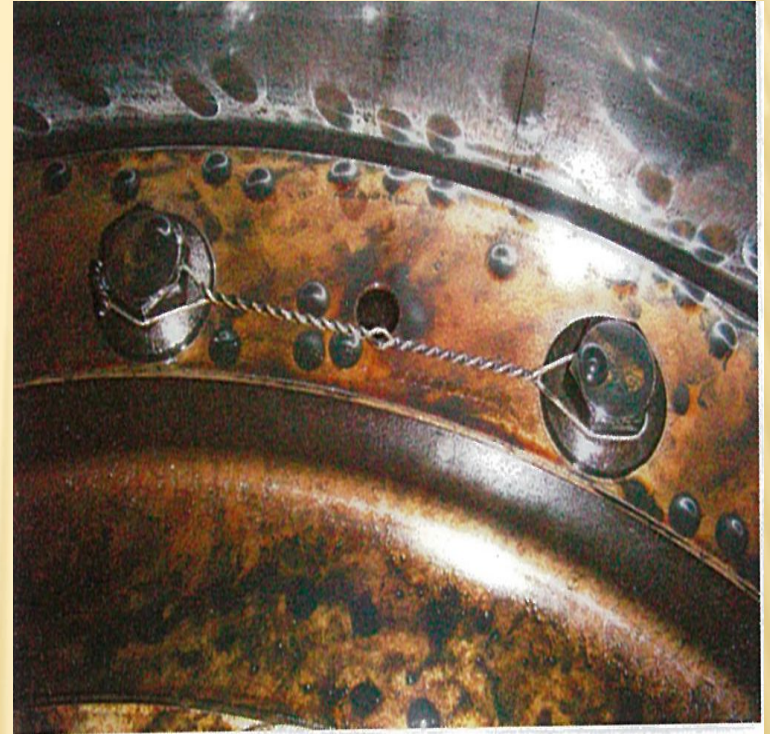
Дефекты втулки цилиндров при осмотрах могут проявляться в виде царапин, гребней, микрозахватов, полировки, листов клевера. Фрагменты таких дефектов показаны на данном слайде

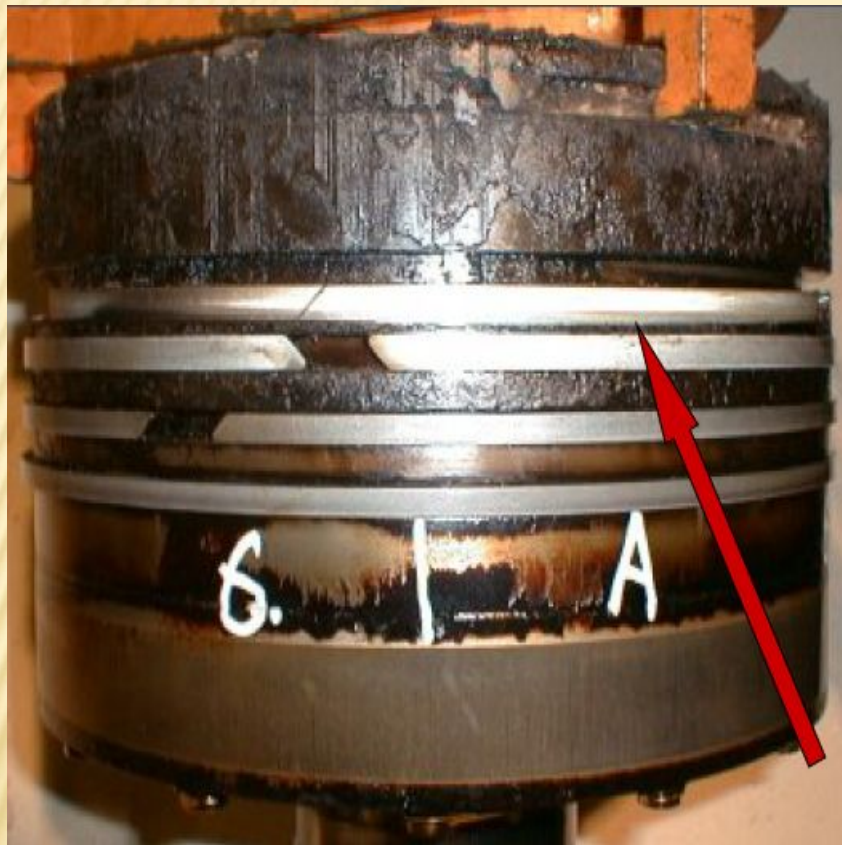
ПОСЛЕДСТВИЯ НЕПРАВИЛЬНОЙ ЭКСПЛУАТАЦИИ.

24101 час без капитального ремонта

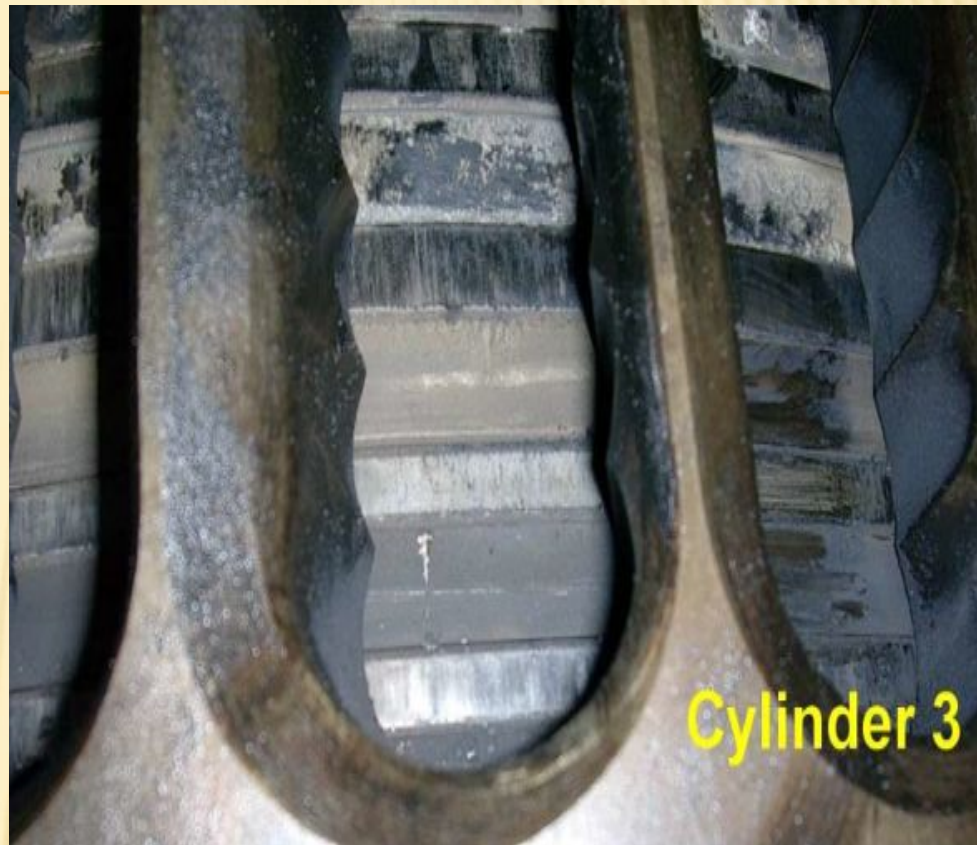
2 часа работы, при максимальной нагрузке, без смазки.

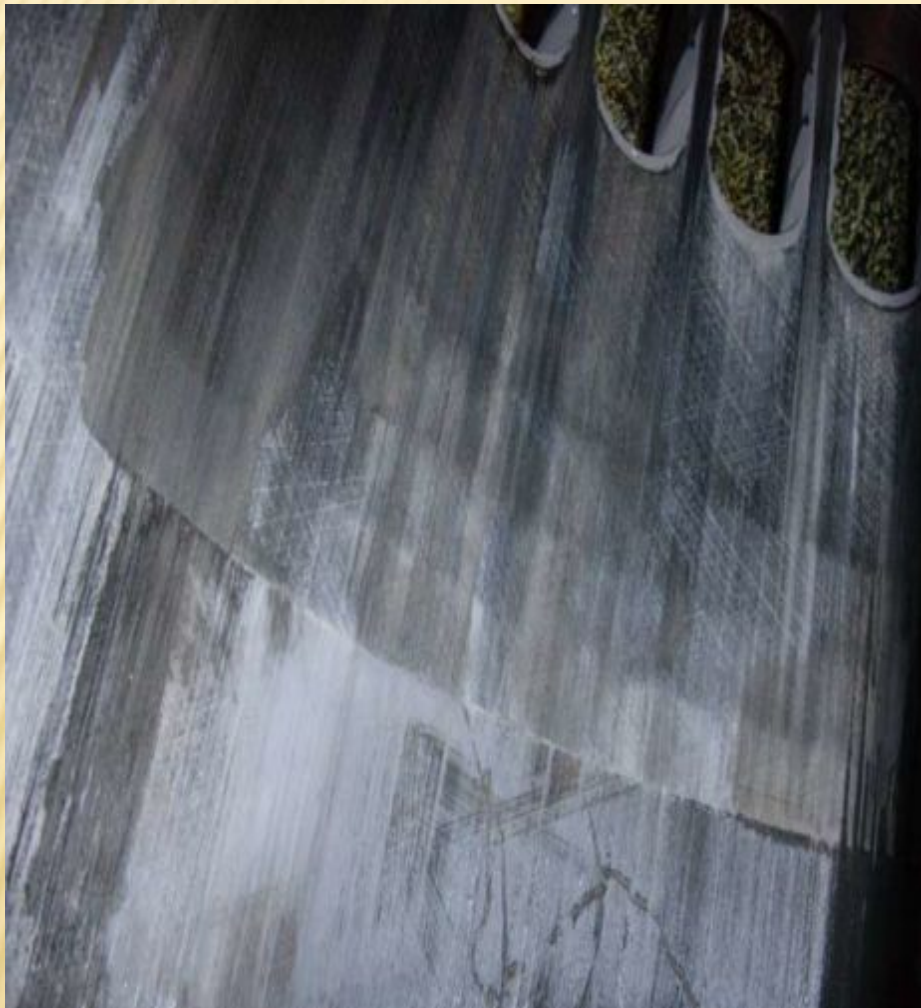
Последствия неправильной эксплуатации.

**2 часа работы, при максимальной нагрузке,
без смазки.**

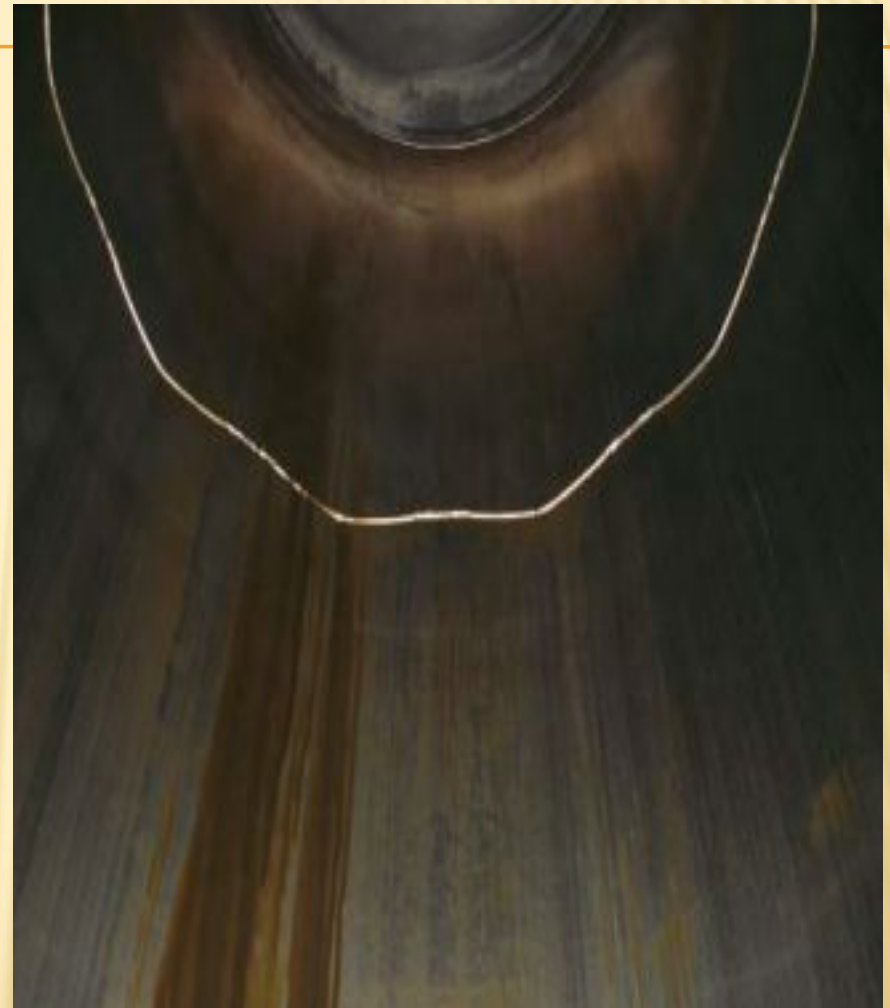
Результат сухого трения

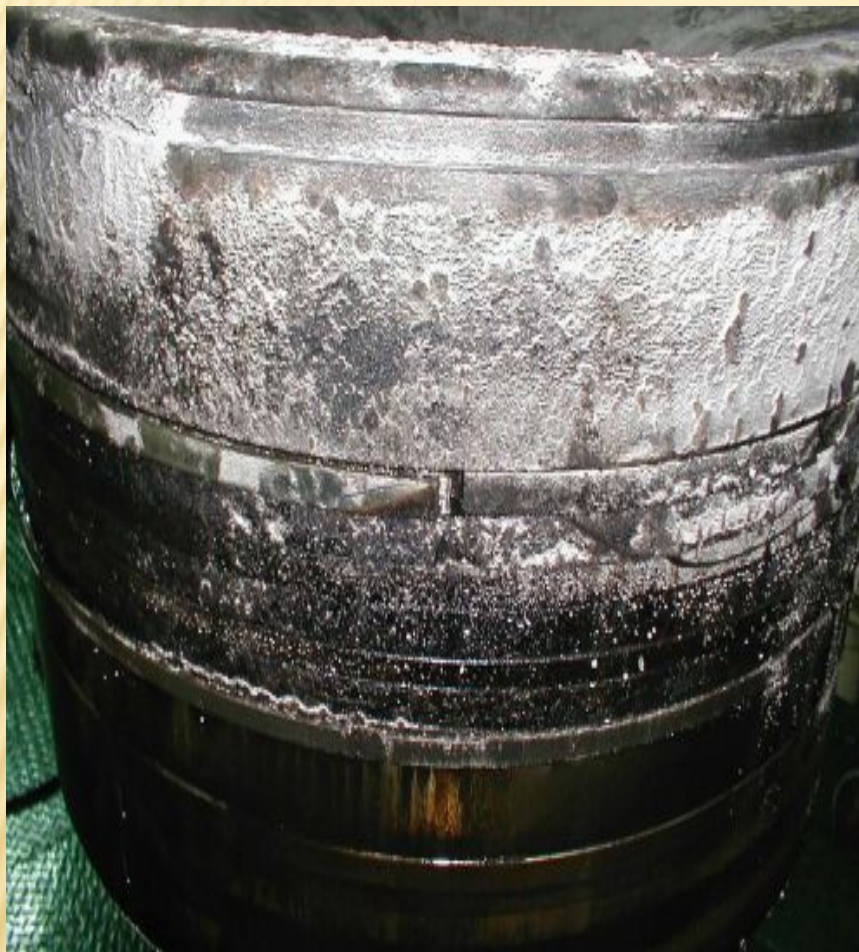
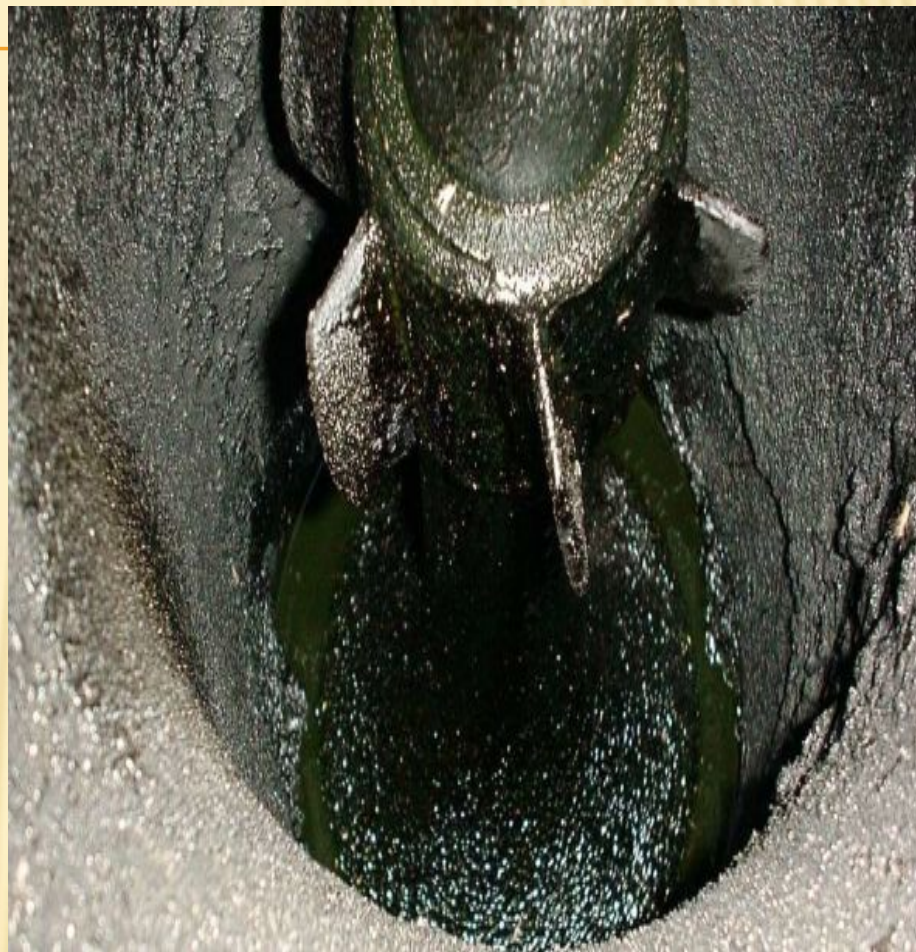
Последствия неправильной эксплуатации.
