ПРЕЗЕНТАЦИЯ НА ТЕМУ: КТ 6

- Компрессор КТ-6 широко применяется на тепловозах и электровозах. Он приводится в действие либо от коленчатого вала дизеля, либо от электродвигателя.

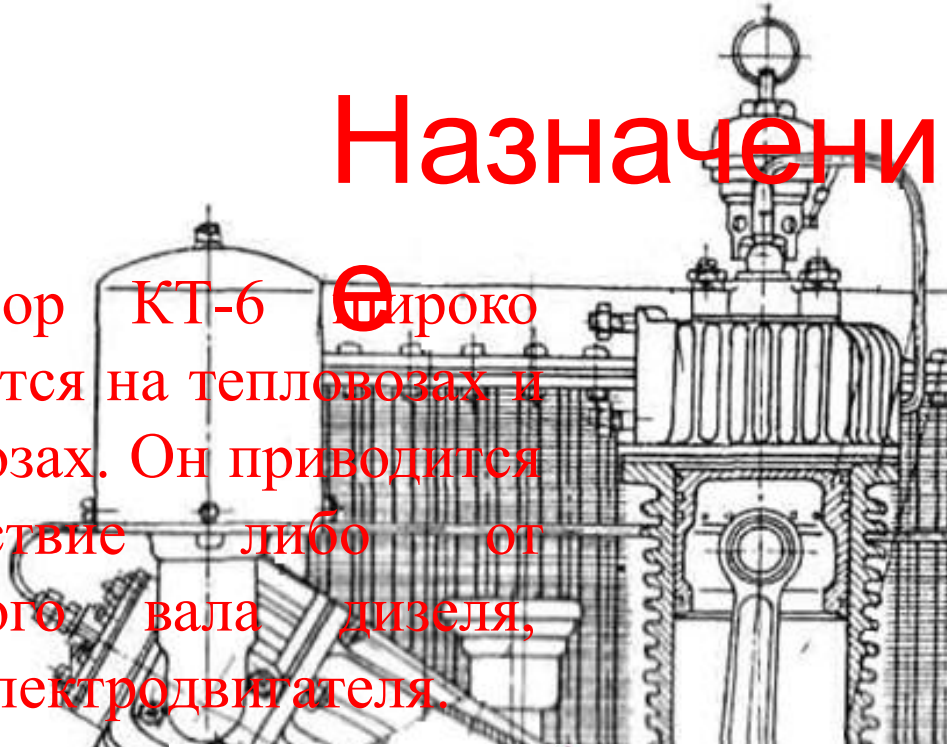
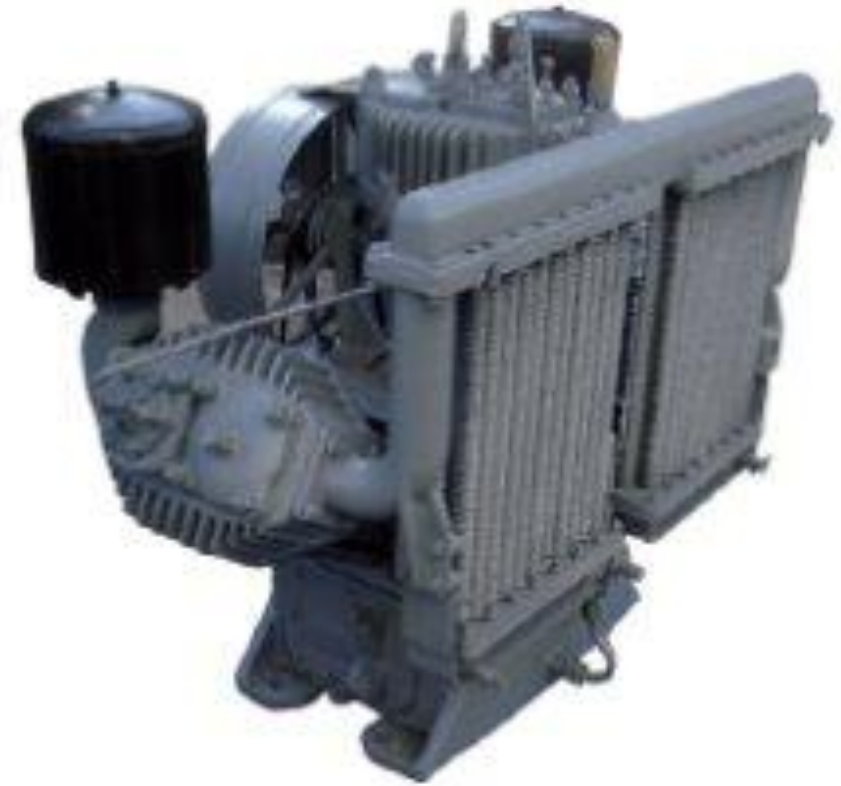
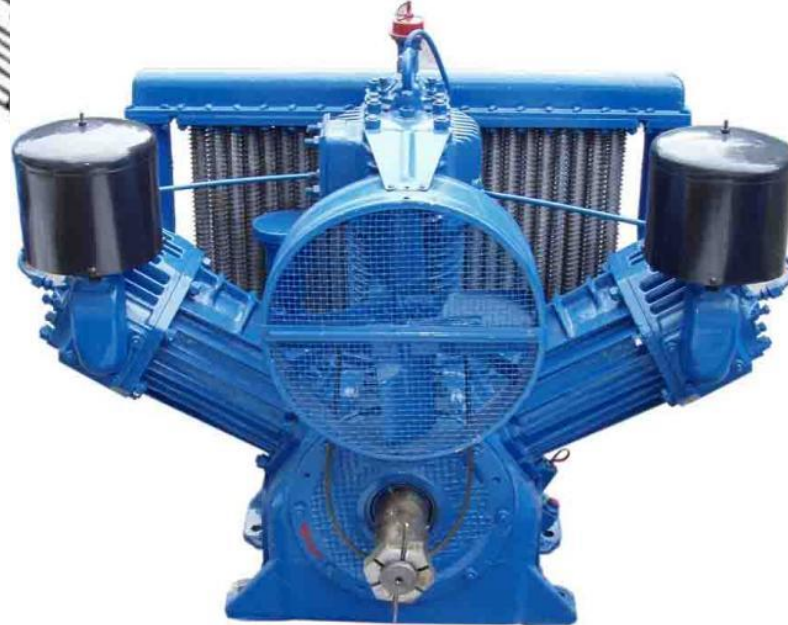
Устройство компрессора. Основными узлами компрессора являются чугунный литой корпус 13, два цилиндра 4 низкого давления (ц.н.д.); один цилиндр 12 высокого давления (ц.в.д.), холодильник 9 радиаторного типа с предохранительным клапаном 10, вентилятор 3 с приводом и кожухом, масляный насос. Корпус 13 имеет три привалочных фланца с окнами прямоугольного сечения для крепления цилиндров шестью шпильками и двумя фиксирующими контрольными штифтами. Одно окно фланца служит для монтажа и демонтажа узла шатунов 2. По бокам в корпусе 13 имеются два люка для доступа к деталям, расположенным внутри корпуса. Оси всех цилиндров находятся в одной вертикальной плоскости. Цилиндры низкого давления, имеющие диаметр 198 мм, расположены под углом 120° , а высокого давления с диаметром 155 мм — вертикально между двумя ц. н. д. Передняя часть корпуса закрыта съемной крышкой, в которой установлен один из подшипников коленчатого вала 1.
