Автомобили семейства «Некст»

Анализ отдельных неисправностей

Отдельные неисправности автомобилей семейства Некст

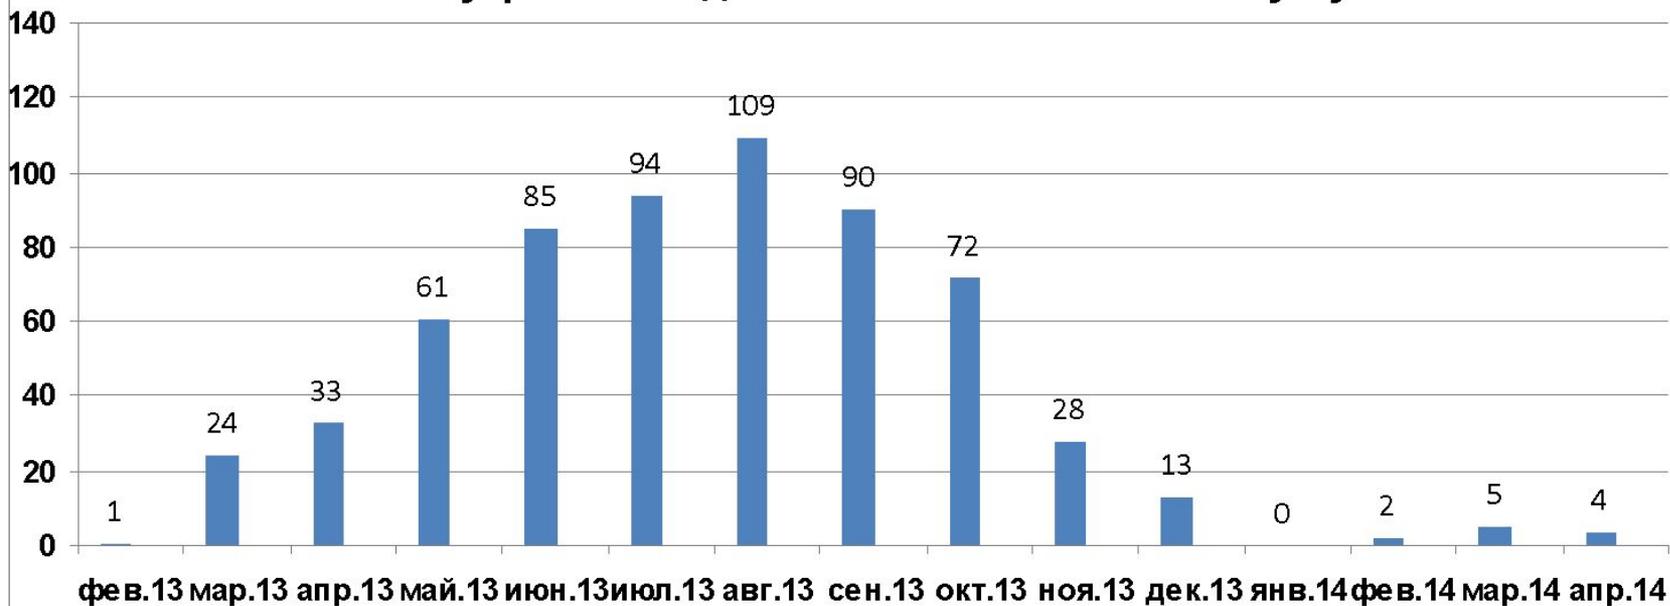
Распределение дефекта "Стук, люфт карданного вала рулевого управления дет. A21R23.3422014" по выпуску

Стук карданного вала рулевого управления .

- С октября 2013 года на автомобили устанавливается вал рулевого управления на котором реализованы мероприятия по исключению дефекта

Динамика рекламаций (по дате выпуска)

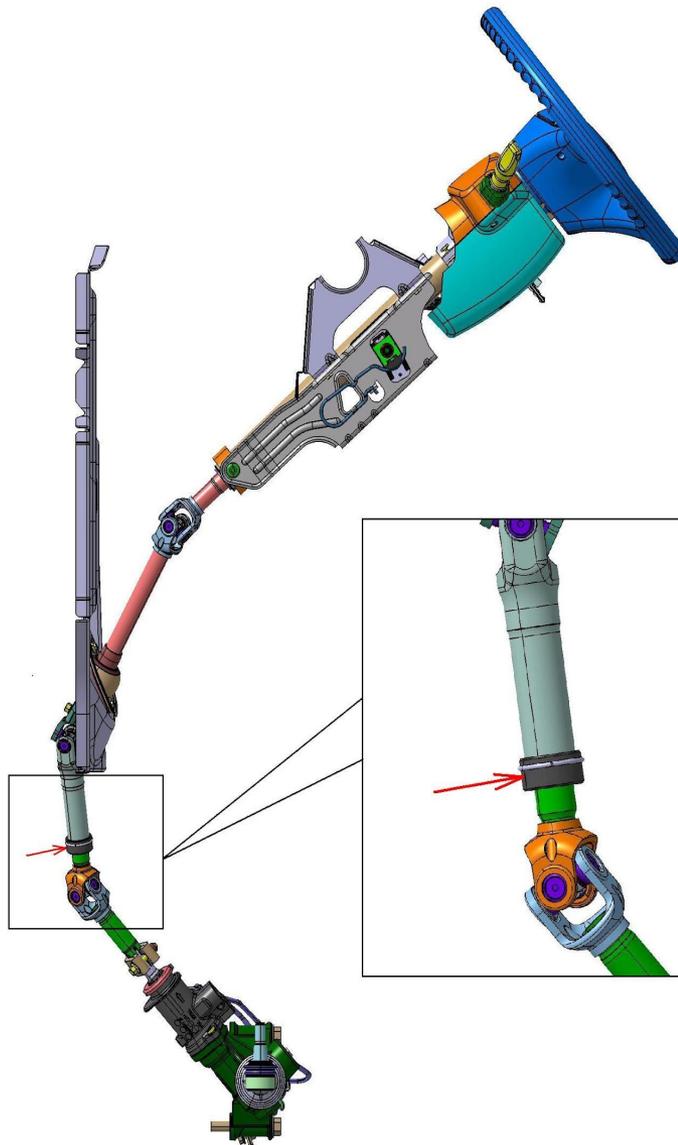
Схема проверки

С целью исключения ошибок при проведении диагностики рекомендуется следующая последовательность проверки

- ***Для определения дефекта "стук, люфт карданного вала рулевого управления A21R23.3422014" потребуется два человека.***
- ***Выявлять дефект следует на автомобиле с незаведенным двигателем.***
- ***Первый человек производит вращение рулевого колеса влево и вправо с небольшим усилием и на малые углы, такие что управляемые колеса автомобиля не поворачиваются. При этом должен быть слышен стук в рулевом управлении.***
- ***Во время вращения рулевого колеса второй человек должен в подкапотном пространстве автомобиля приложить силу к уплотнителю карданного вала A21R23.3422014 в направлении перпендикулярном оси вала. Сила нажатия приблизительно 2...5 кг·с.***
- ***Если после нажатия на уплотнитель вала стук в рулевом управлении станет гораздо тише либо прекратиться, значит проблема в карданном вале рулевого управления,***

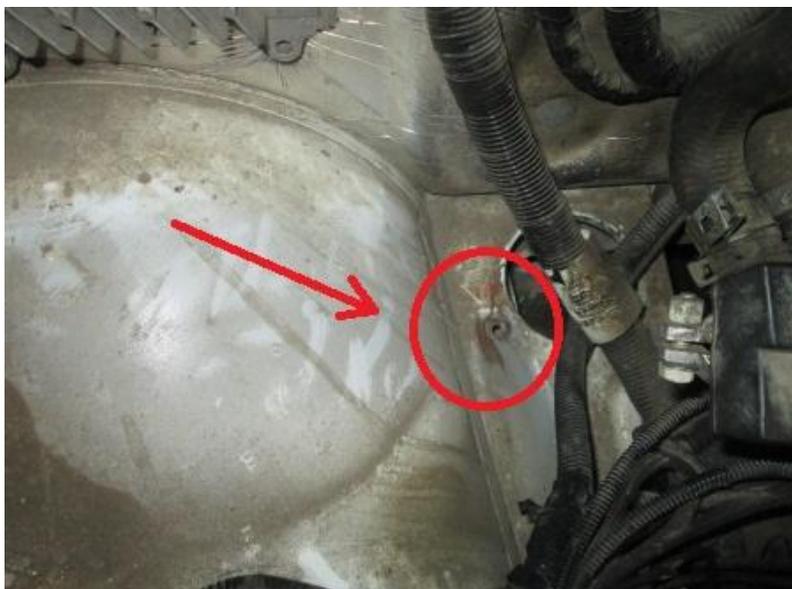
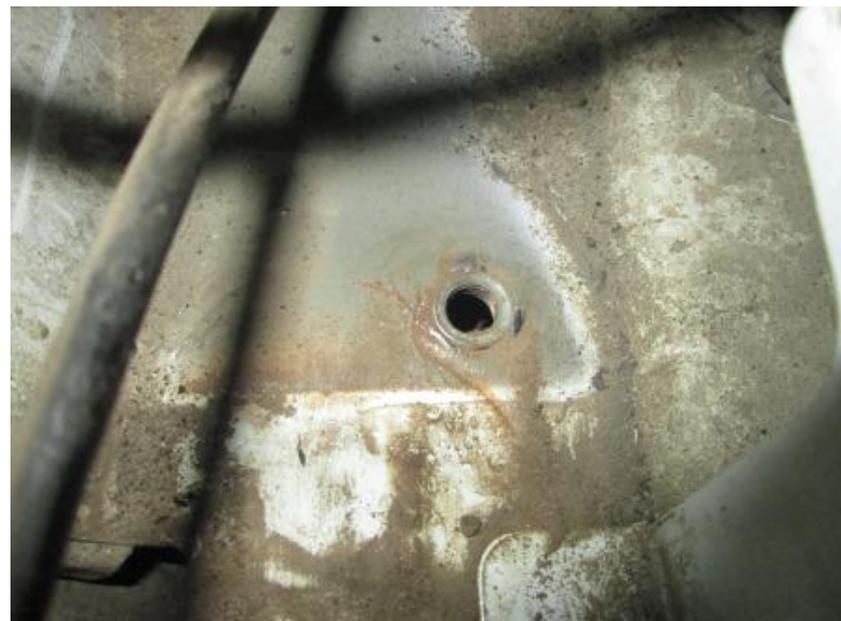
1. Трещина опоры площадки АКБ

Внешнее проявление:

Устранение: ремонт по гарантии в соответствии с рекомендациями завода

Профилактические меры: осмотр в процессе ТО и устранение при выявлении
