Диагностика поршневого компрессора Copeland D4D

Демонтаж частей компрессора с последующей дефектацией

Температурная установка Climats 17T

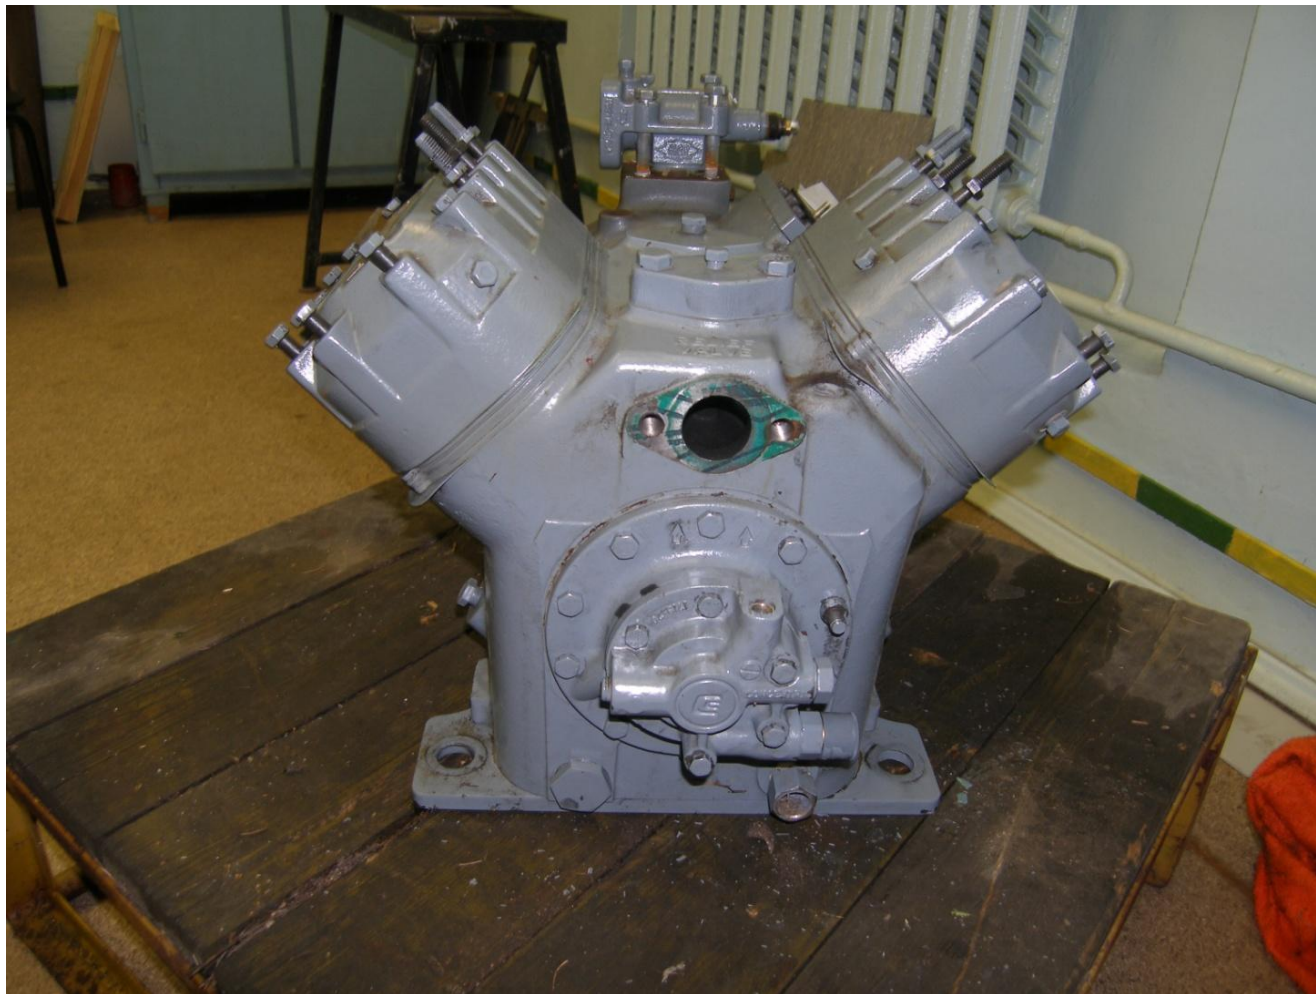
Демонтированный компрессор Copeland D4D

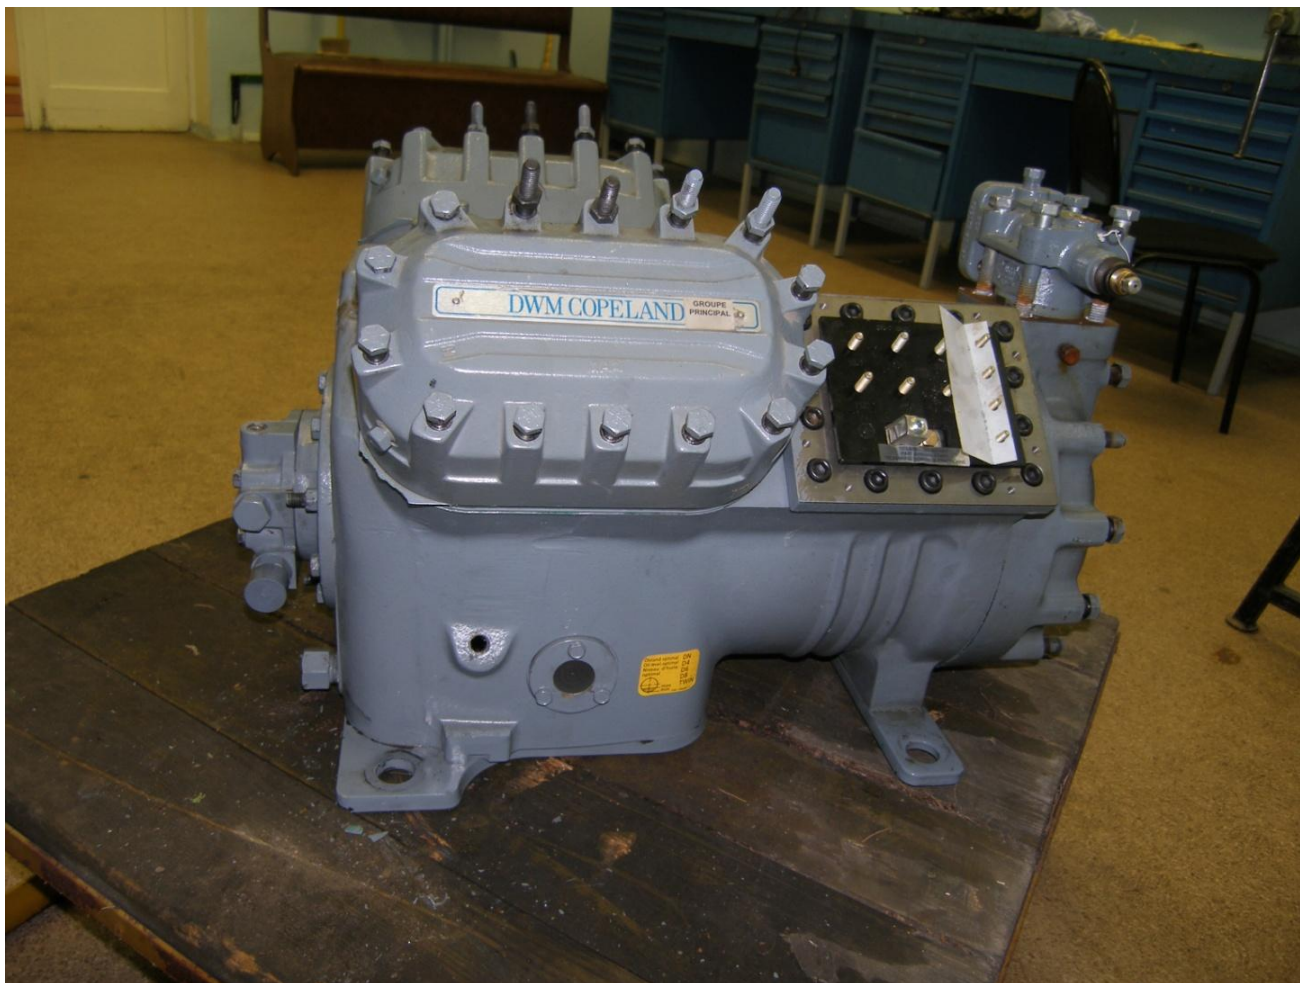
Демонтированы крышки клапанной доски

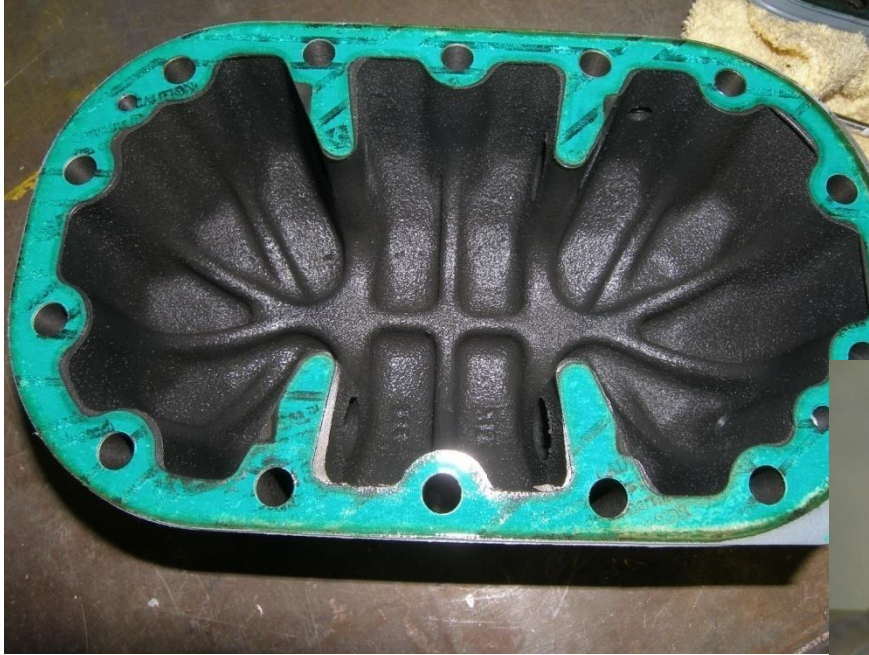
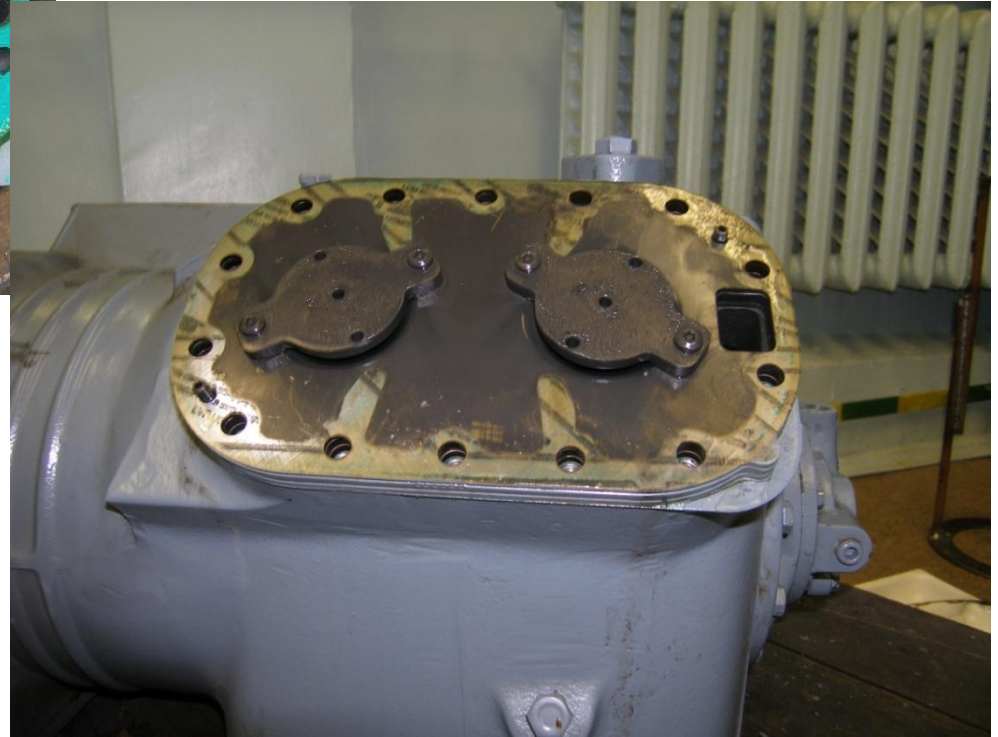
Демонтированы клапанные доски

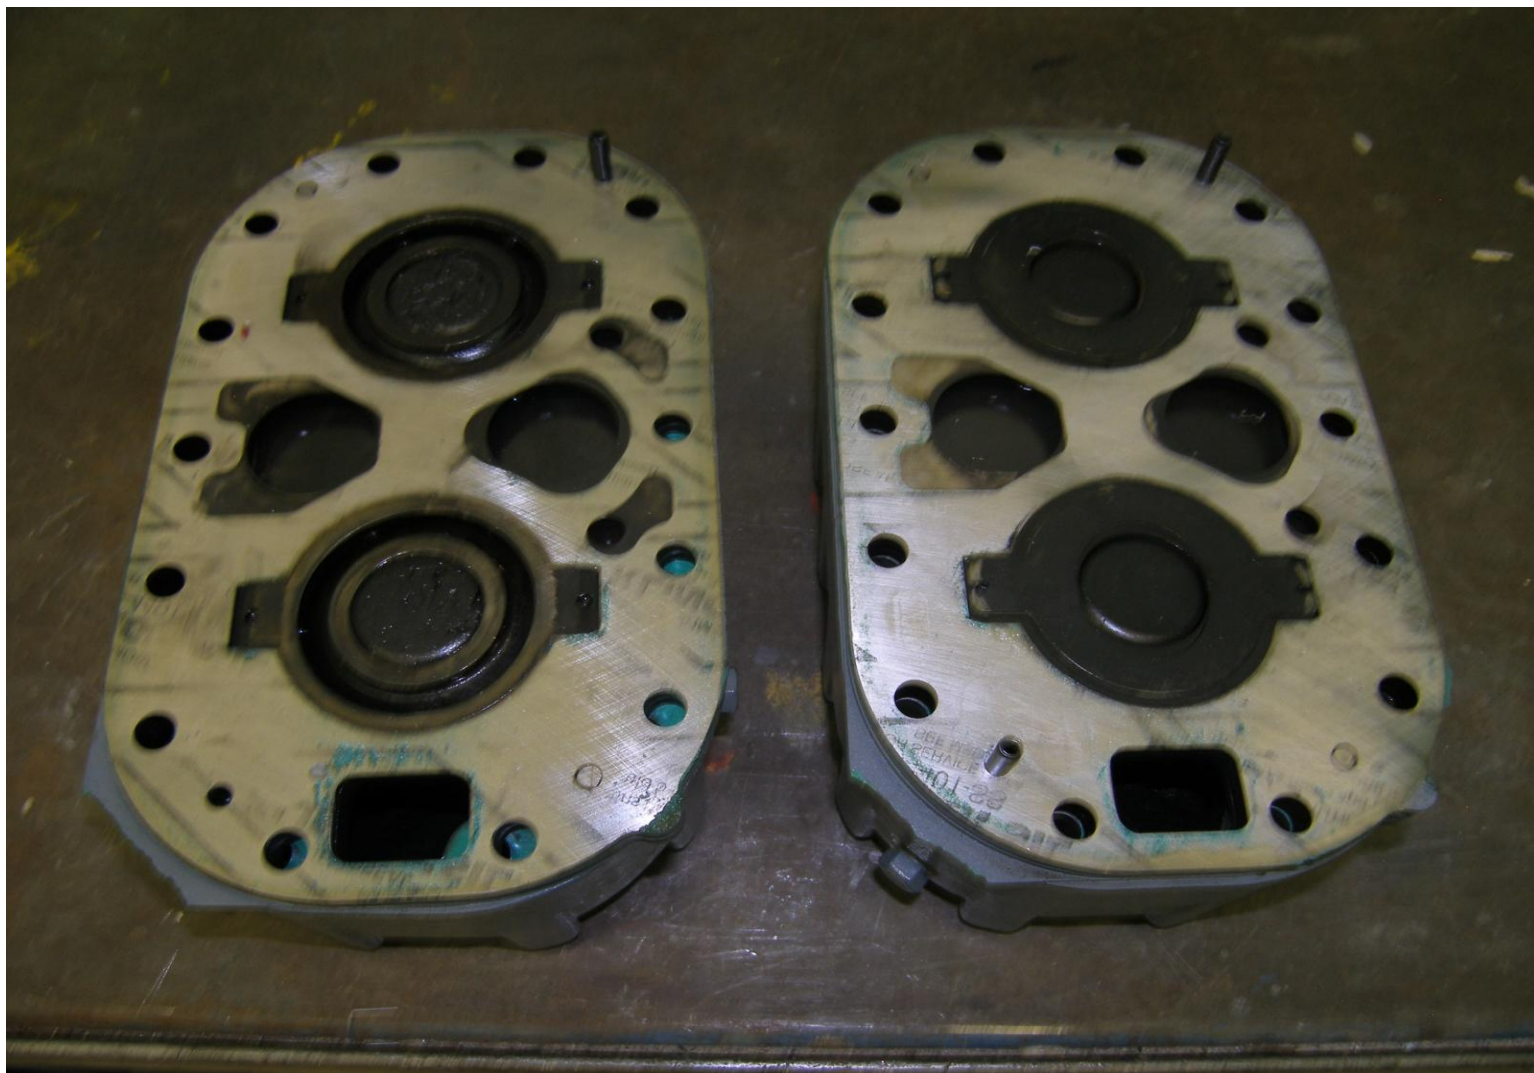
Части разрушенного пластинчатого клапана и целый клапан

Ослабление металла и дальнейшее разрушение

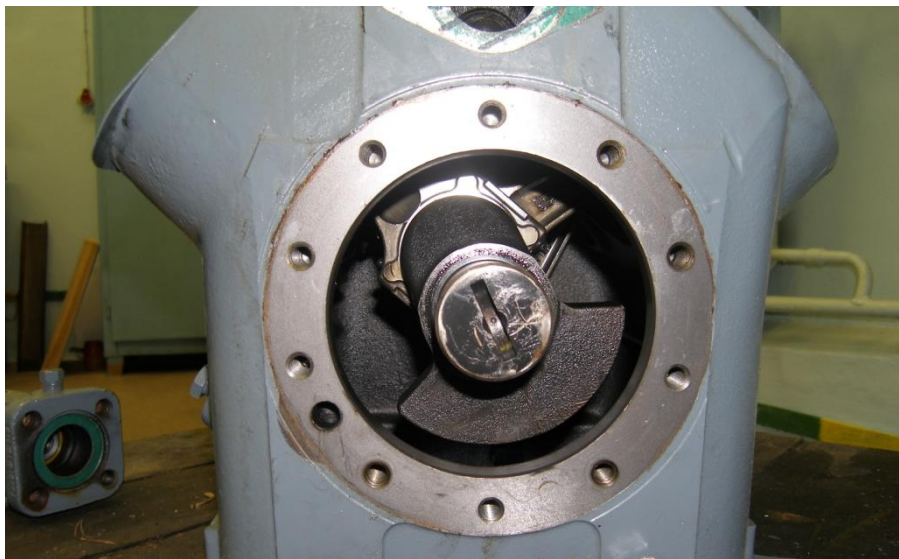
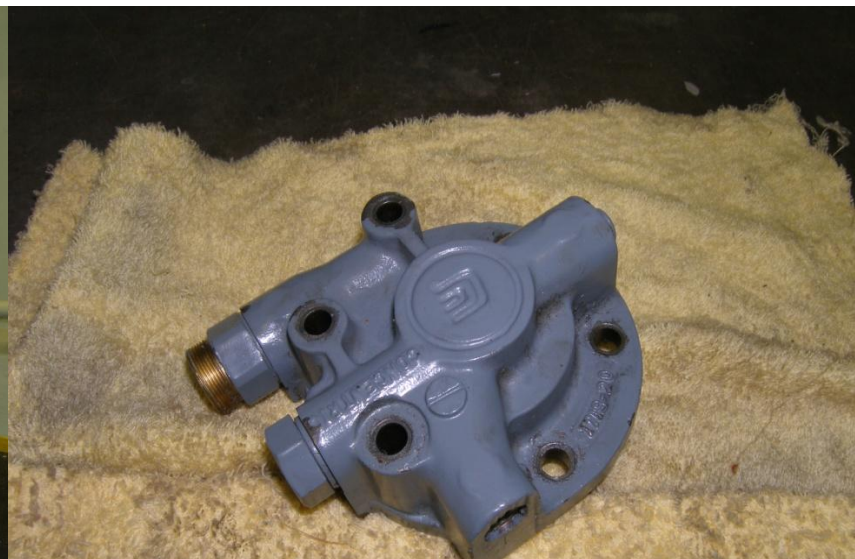
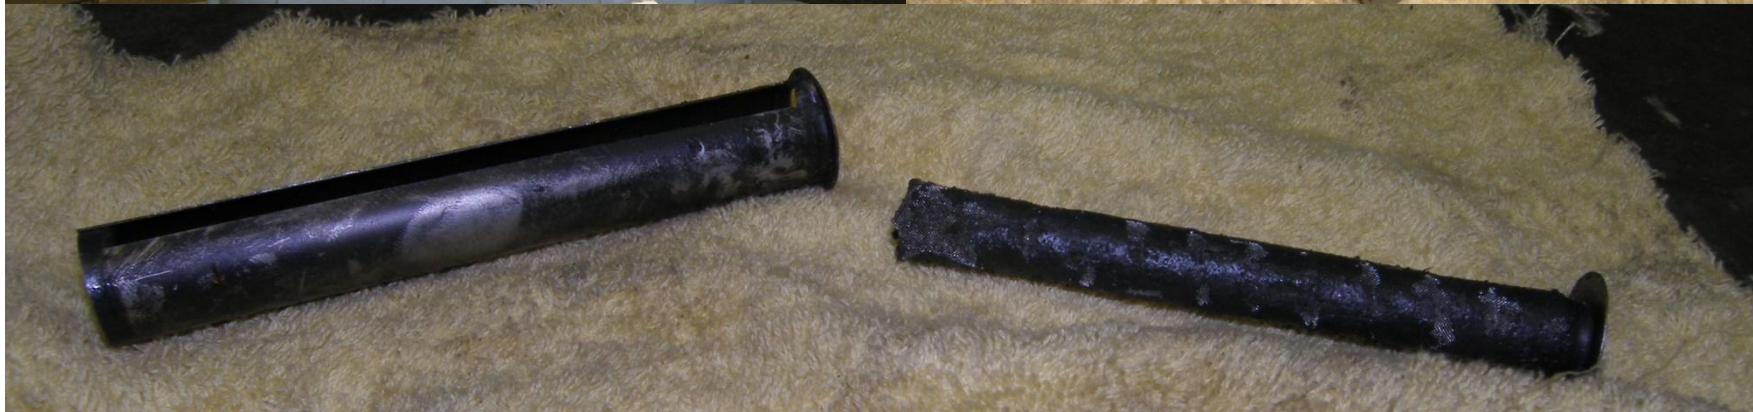
Блок цилиндров не поврежденный

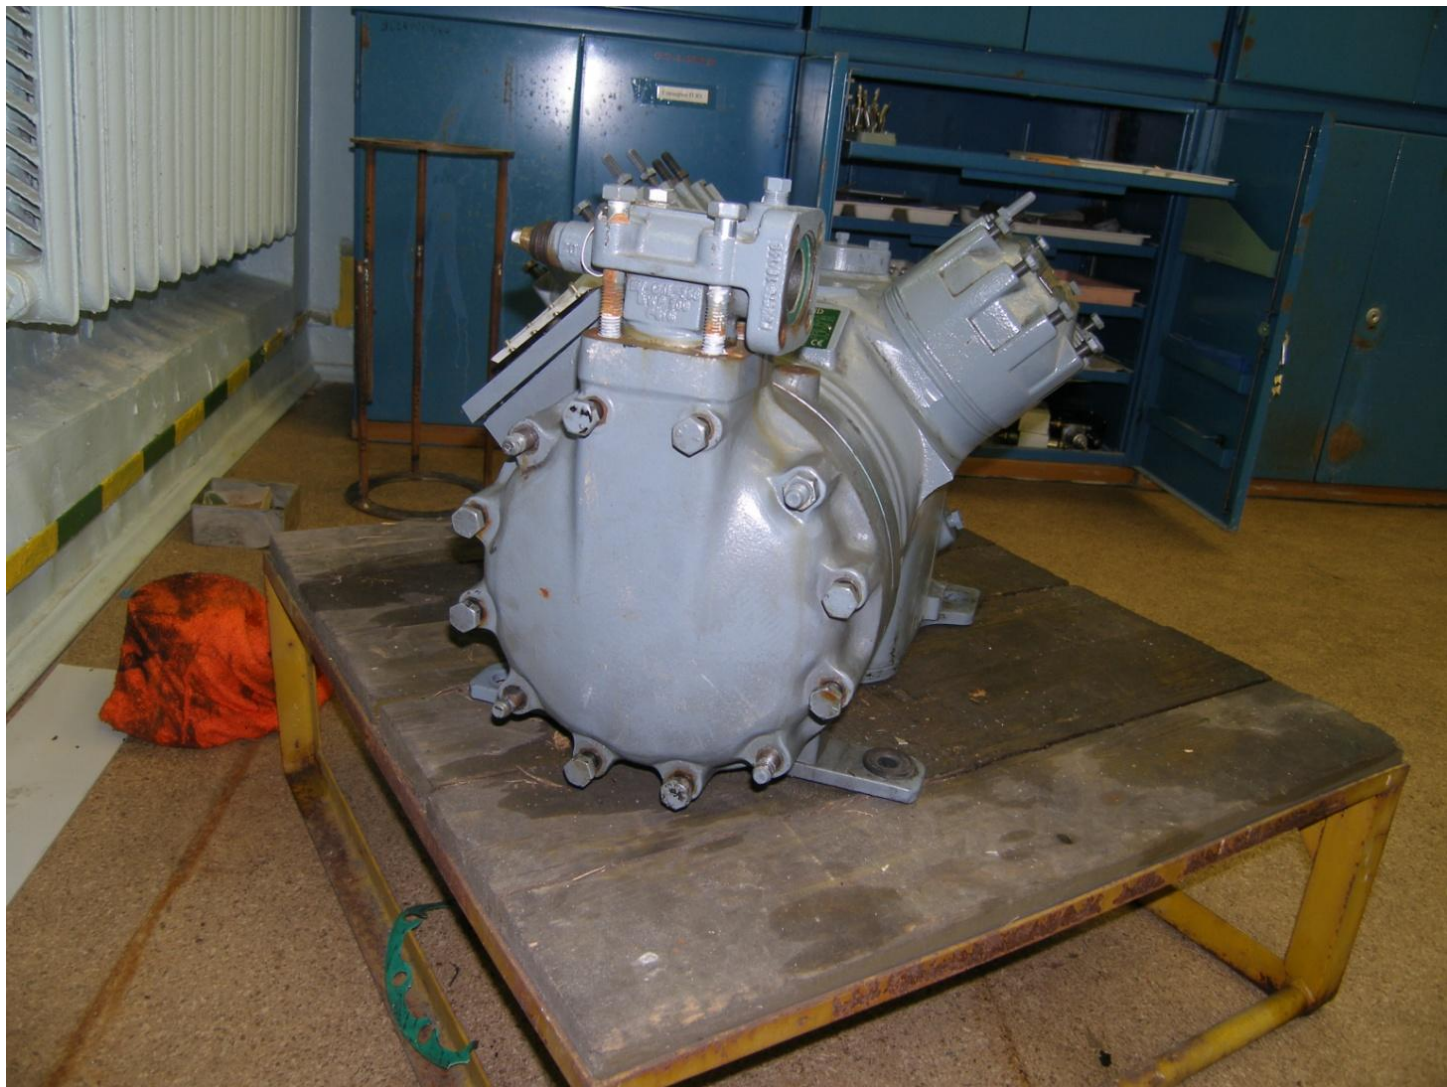
Демонтирована крышка и ротор
