КЕЙС №1

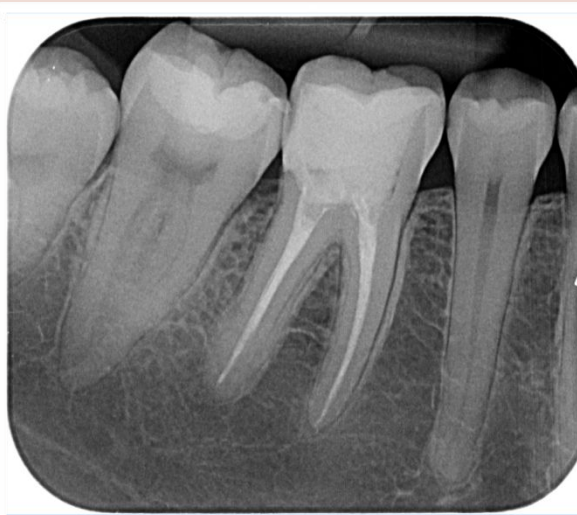
- Старая реставрация, щель по краю
- Трещина твердых тканей на щечной поверхности
- Пациентка опасается перелома зуба, т.к. была такая ситуация с другим зубом

- Изготовлена частичная керамическая коронка с перекрытием щечной поверхности

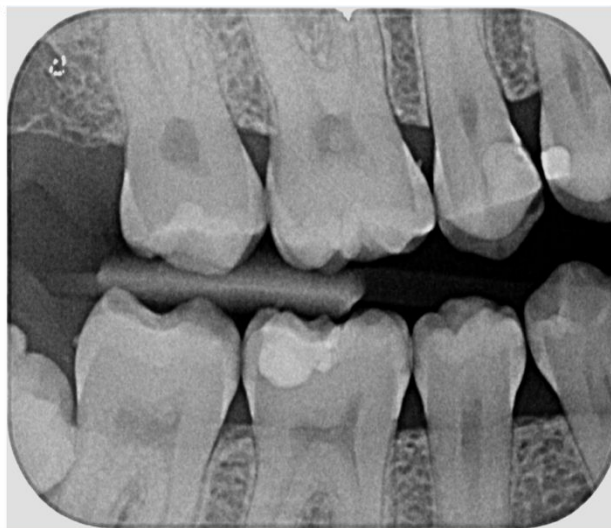
КЕЙС №3

- **Жалобы** на неэстетичный вид зуба на верхней челюсти справа.
- **An. Morbi:** зуб ранее лечён по поводу неосложнённого кариеса.
- **St. localis:** Холодовая термopроба положительная, быстропроходящая. Перкуссия безболезненная.

- Изготовлена керамическая вкладка типа veneerlay (с перекрытием щечной поверхности)

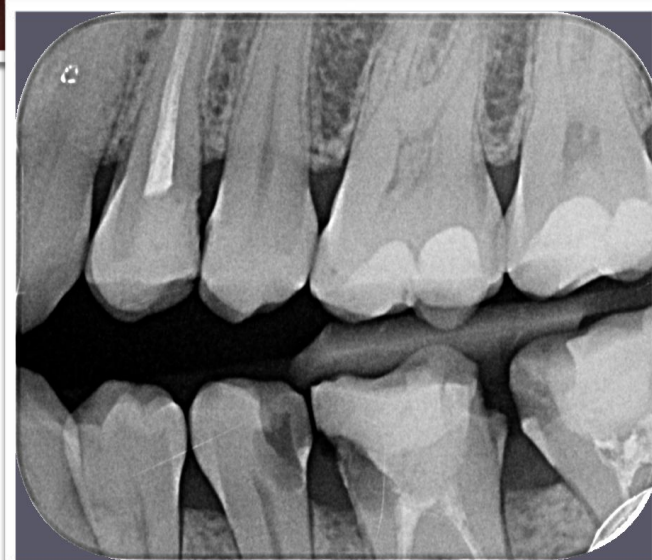
КЕЙС №4

- Жалобы: нет. Пациент обратился с целью плановой санации зубов.
- St. localis: на жевательной поверхности 26 и 27 зубов старые реставрации, кариес в фиссурах, в пределах плащевого дентина и на щечной поверхности 26 зуба, в пределах эмали.

- Изготовлена керамическая вкладка типа veneerlay (с перекрытием щечной поверхности) на 27 зуб
- И керамическая вкладка типа inlay на 26 зуб, в день фиксации вылечен кариес фиссур
