## СП-2 СПК

Специальность 190631 «Техническое  
обслуживание и ремонт автомобильного  
транспорта»

ТЕМА: Организация Технического  
обслуживания и ремонта автомобиля

УАЗ Патриот

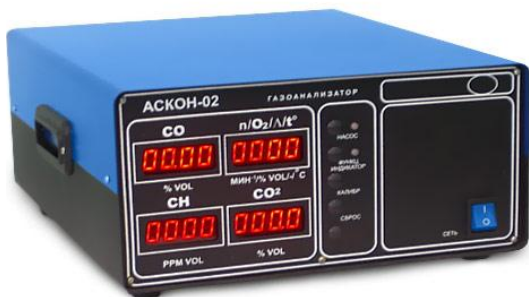
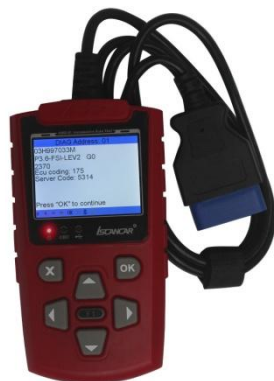
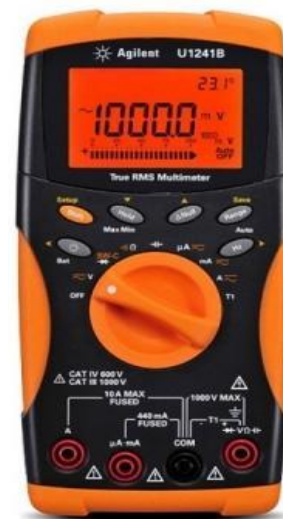
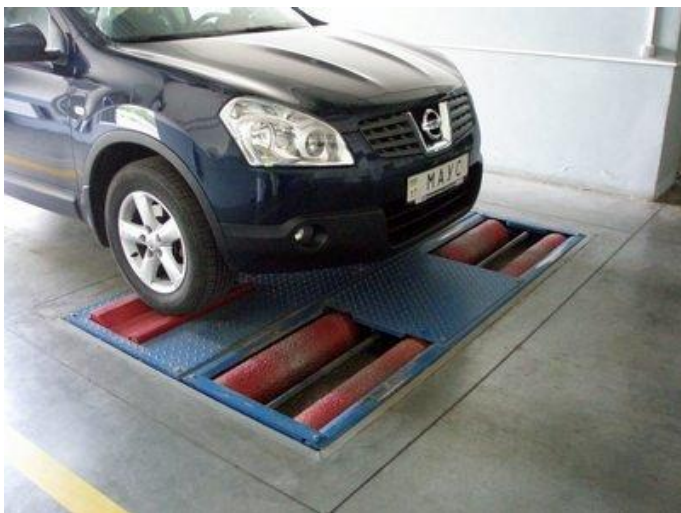
# Диагностические работы

- **Диагностика автомобиля** – это проверка, позволяющая определить техническое состояние машины без надобности ее разбирать.

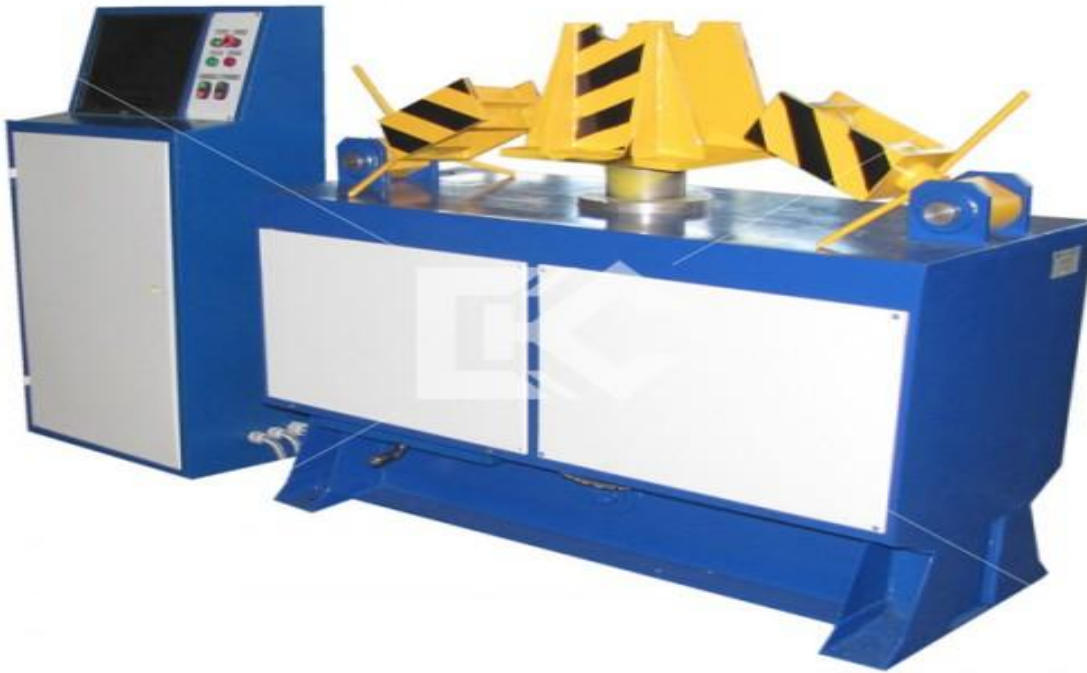
## Испытание после ремонта

Зазоры в свободном состоянии рессоры не должны превышать:

- 0,1 мм — между хомутом и плоскостью коренного листа на\* глубине до 15 мм;
- 0,3 мм — между хомутом и плоскостью крайнего короткого листа на глубине до 15 мм;
- 0,5 мм — между хомутом и боковыми гранями отдельных листов на любой глубине;
  - 1,5 мм — между хомутом и листами в углах хомута;

Стрела прогиба :

- у малолистовых (4 листа) задних рессор —  $(150 \pm 10)$  мм;
- у многолистовых (7 листов) задних рессор —  $(135 \pm 5)$  мм.
