ДЕПАРТАМЕНТ ОБРАЗОВАНИЯ г. МОСКВЫ
ГБПОУ КОЛЛЕДЖ АВТОМОБИЛЬНОГО ТРАНСПОРТА № 9

Профессия
190631.01 Автомеханик
Группа АВ-33

**Письменная экзаменационная работа на тему: ремонт передней
подвески автомобиля ВАЗ-2170 LADA Priora.**

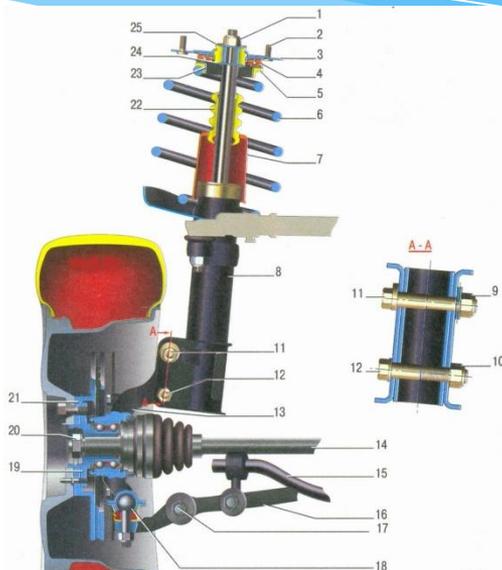
Передняя подвеска автомобиля Лада Приора ВАЗ 2170 в сборе: 1 - гайка крепления верхней опоры стойки; 2 - болт; 3 - верхняя опора стойки передней подвески; 4 — подшипник верхней опоры стойки; 5 - верхняя изолирующая прокладка пружины; 6 - пружина передней подвески; 7 - защитный кожух; 8 - телескопическая стойка в сборе; 9, 10 - гайки крепления стойки к поворотному кулаку; 11 - болт с эксцентриком; 12 - болт; 13 - поворотный кулак; 14 - вал привода переднего колеса; 15 - штанга стабилизатора; 16 - рычаг; 17 - растяжка; 18 - шаровая опора; 19 - ступица; 20 - гайка крепления ступицы; 21 - тормозной диск; 22 - буфер хода сжатия передней подвески; 23 - верхняя чашка пружины; 24 - ограничитель хода сжатия верхней опоры стойки; 25 - ограничитель хода верхней опоры стойки.

Передняя подвеска на автомобиле Лада Приора ВАЗ 2170 независимая, телескопическая, с гидравлическими амортизаторными стойками, витыми бочкообразными пружинами, нижними поперечными рычагами с растяжками и стабилизатором поперечной устойчивости.

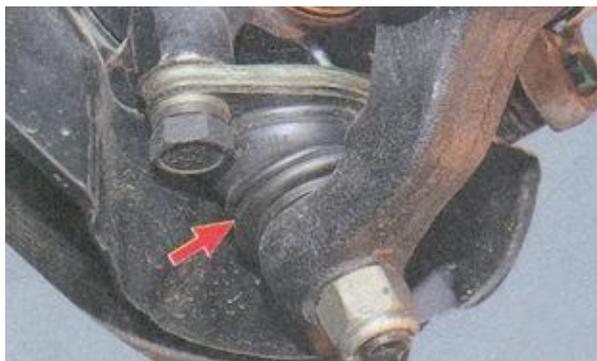
Пыльники шаровых опор.

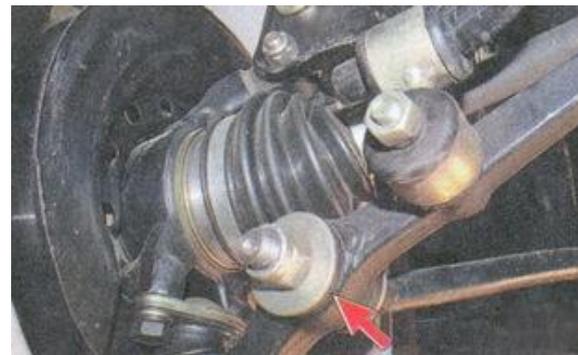
Сайлентблоки растяжки нижних рычагов задние.

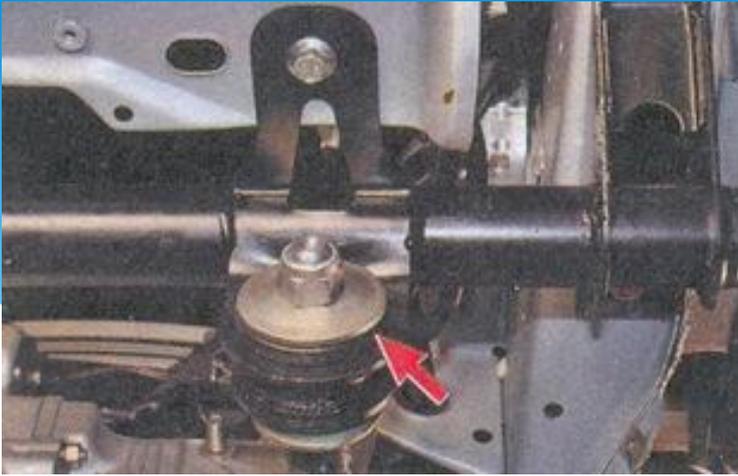
Сайлентблоки растяжки нижних рычагов передние.

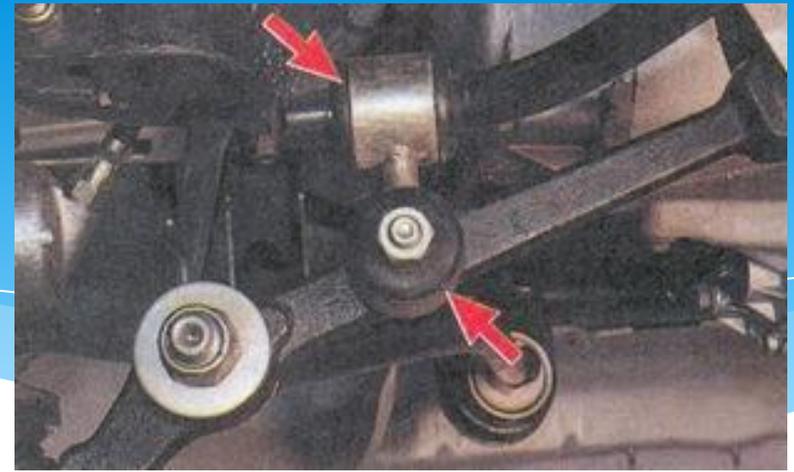
Сайлентблоки стоек стабилизатора поперечной устойчивости.

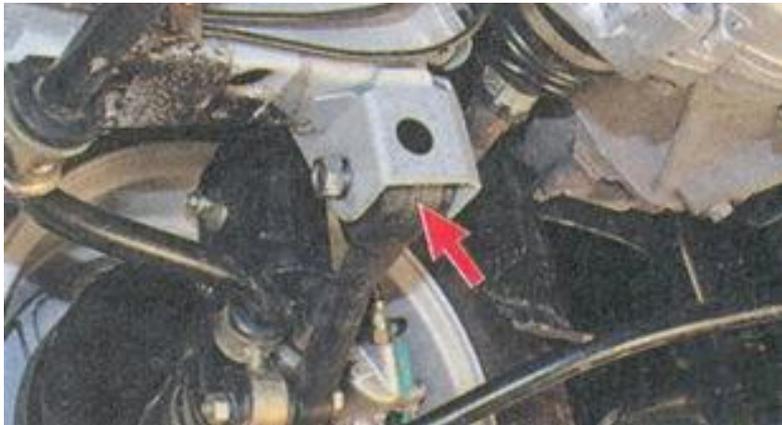
Сайлентблоки нижних рычагов.

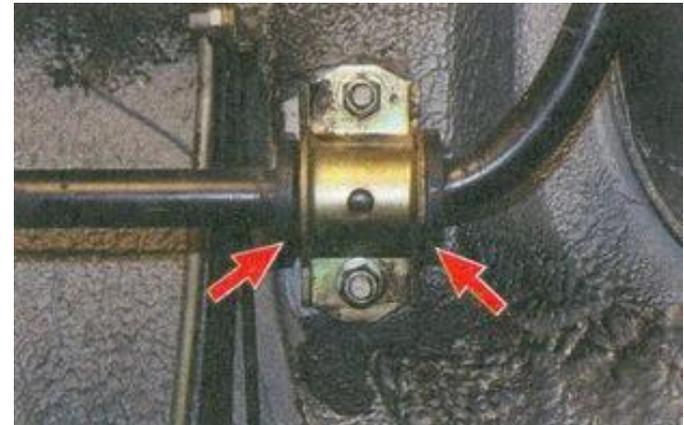
Резиновые массивы подушек штанги стабилизатора на лонжероне кузова.

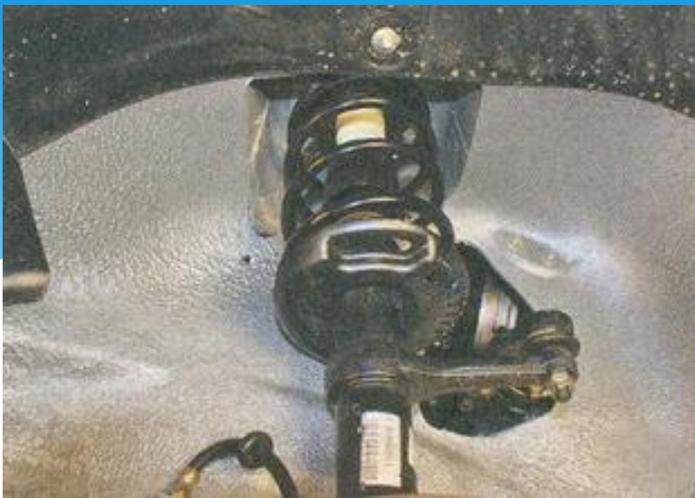
Телескопические стойки.
Потечи амортизаторной
жидкости и «потение» не
допускаются.

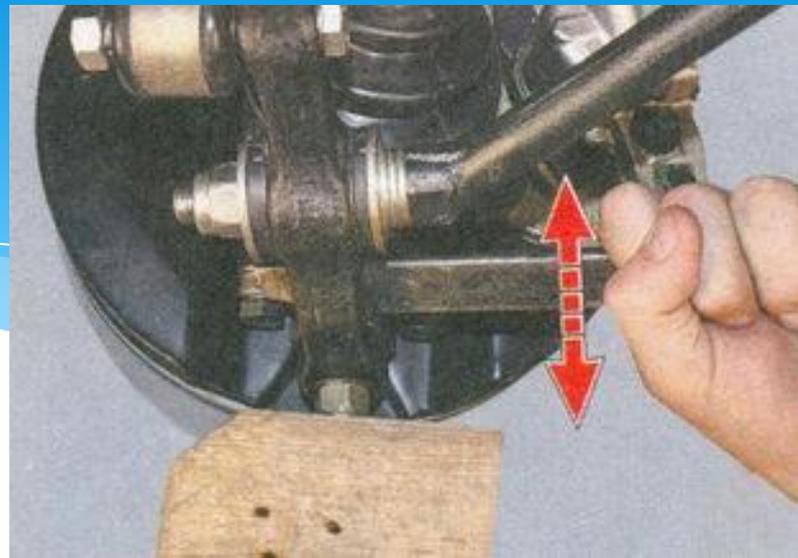
Для проверки шаровых опор вставьте
между нижним рычагом и поворотным
кулаком монтажную лопатку и
перемещайте ее свободный конец
вверх-вниз. Если ощущается
перемещение кулака относительно
рычага, в опоре зазор и ее необходимо
заменить.

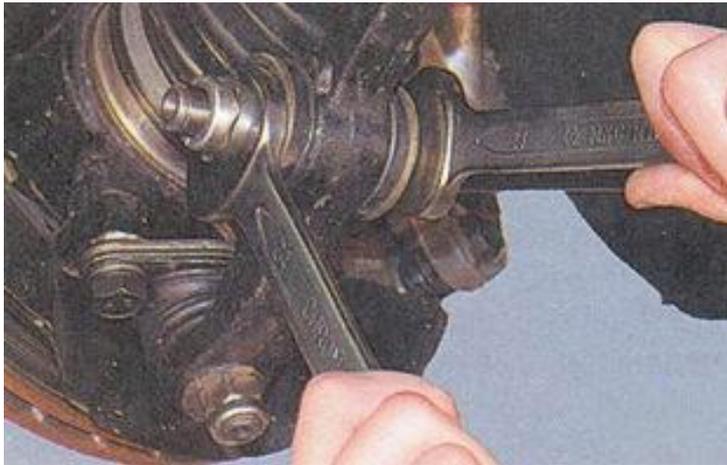
2. Отверните гайку крепления растяжки к рычагу передней подвески, удерживая ключом растяжку, чтобы она не поворачивалась в сайлентблоках (резинометаллических шарнирах).

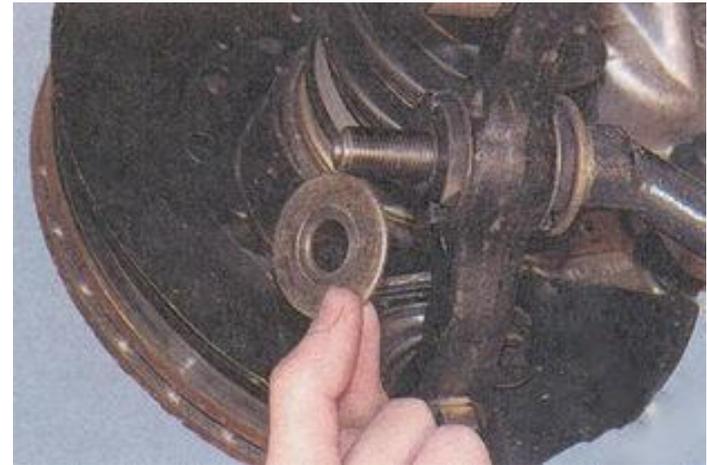
3. Снимите специальную шайбу.

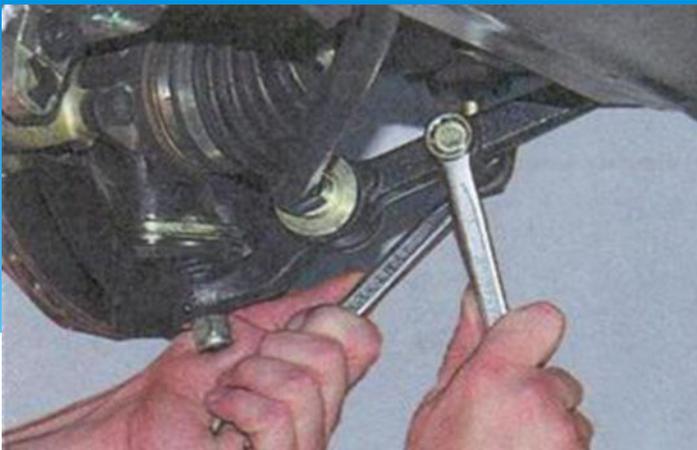
4. Отверните гайку крепления стойки стабилизатора к рычагу, удерживая болт от проворачивания, и выньте болт.

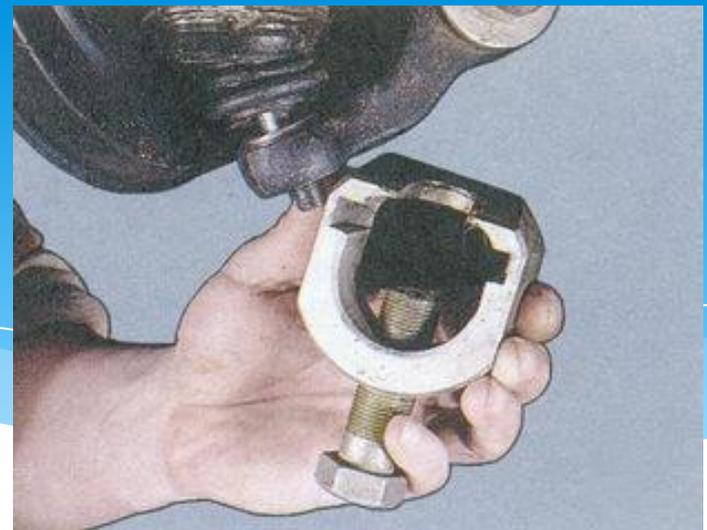
5. Выпрессуйте из рычага передней подвески палец шарового шарнира.

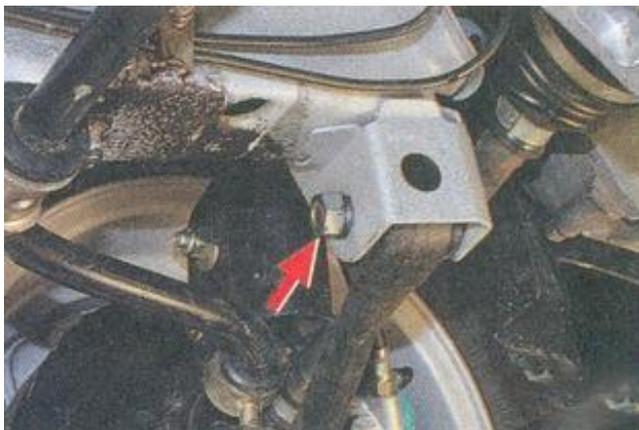
6. Отверните гайку крепления рычага, удерживая болт от проворачивания, снимите пружинную шайбу и выньте болт.

7. Выньте конец рычага передней подвески из кронштейна на кузове и снимите рычаг с растяжки.

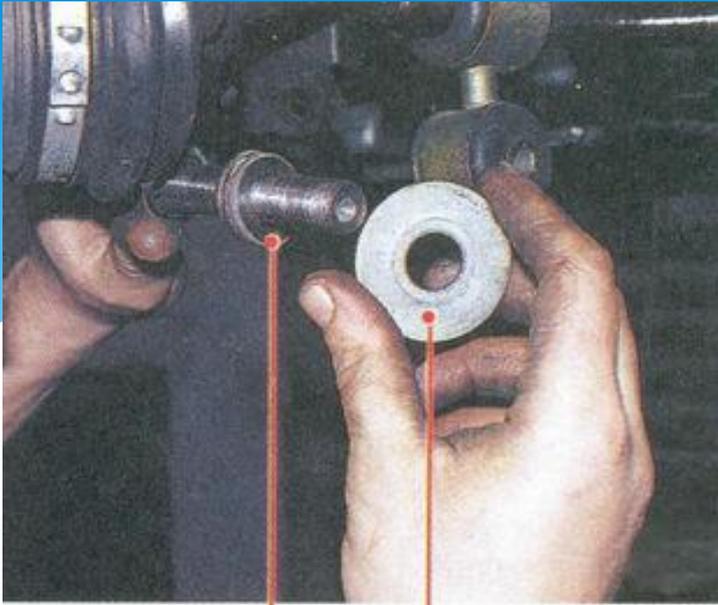
8. Снимите с растяжки специальную шайбу 2 и пакет регулировочных шайб 1, подсчитав их количество (если они установлены). Промаркируйте шайбы, чтобы в дальнейшем установить их на ту же сторону рычага.

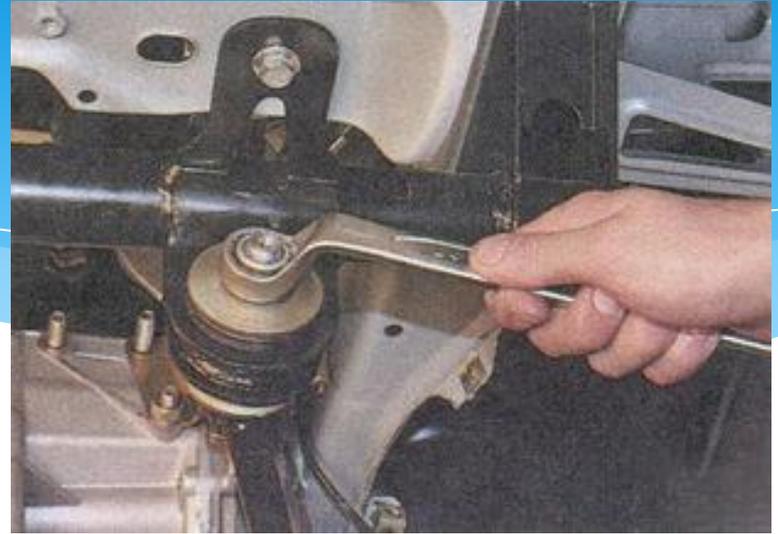
9. Отверните гайку крепления растяжки к ее переднему шарниру и снимите переднюю шайбу шарнира растяжки.

10. Выньте растяжку из переднего шарнира растяжки передней подвески.

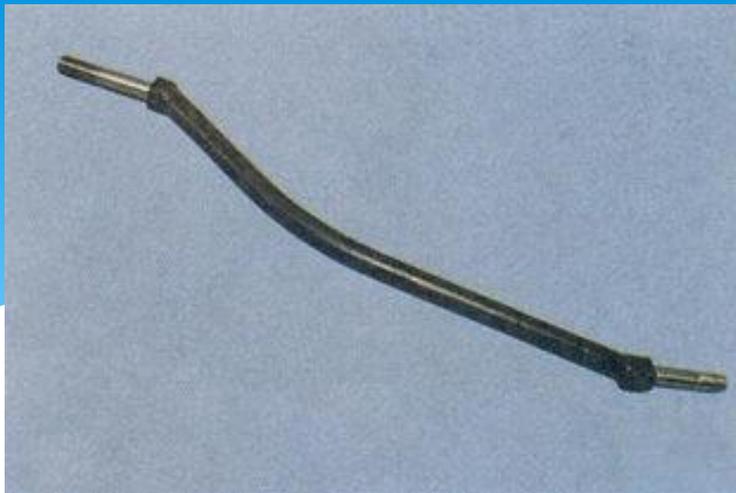
11. Внимательно осмотрите растяжку передней подвески. Если она погнута или есть повреждения сайлентблоков (резинометаллических шарниров) либо старение, вспучивание, потеря упругости резины кронштейна растяжки, замените поврежденные детали.

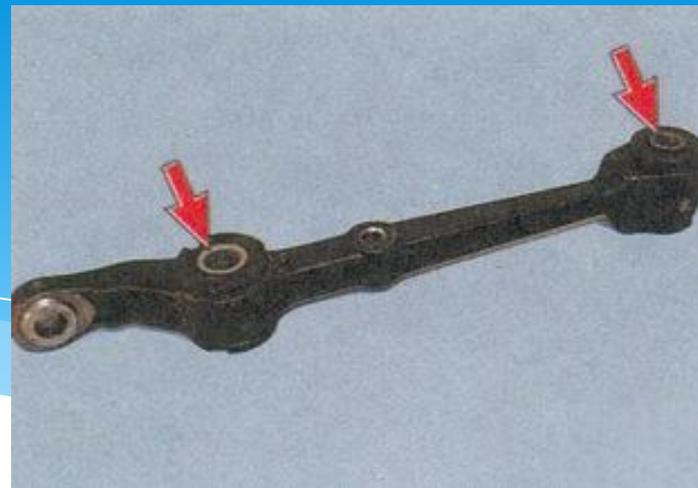
12. Осмотрите рычаг. Признаками износа сайлентблоков (резинометаллических шарниров) рычага передней подвески являются разрывы и одностороннее выпучивание резины, отслоение резины от металлической втулки.
