Квалификационная работа по теме:
«Уточнение режимов термической обработки
поковок из стали 08Х17Н6Т»

экспериментальное исследование микроструктуры, механических и коррозионно-механических свойств образцов блюда из стали 08Х17Н6Т (ДИ-21) с различными вариантами термической обработки,
оптимизация технологии термической обработки.

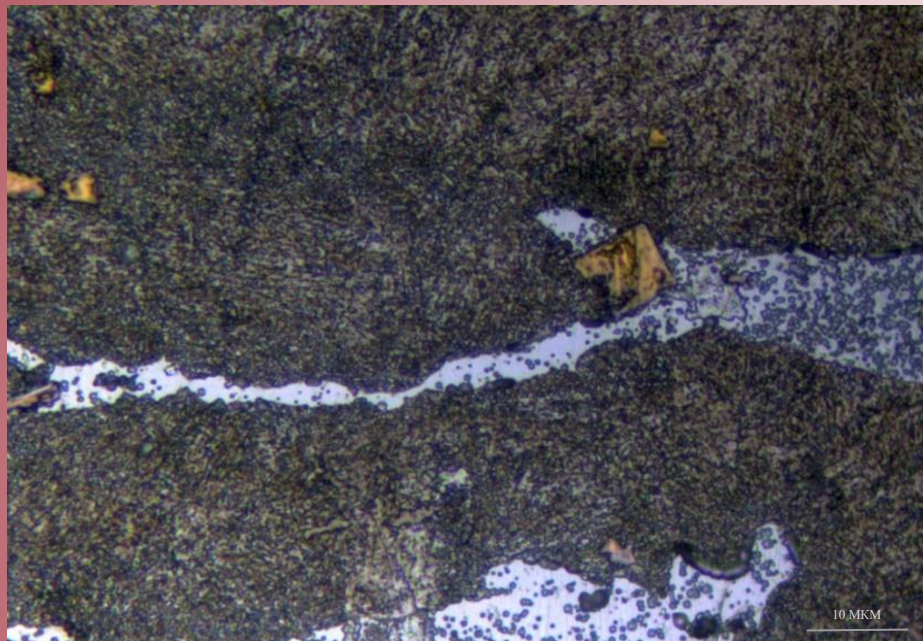
Рисунок 1-Микротруктура блюма из стали 08X17H6T(ДИ 21) в состоянии поставки.

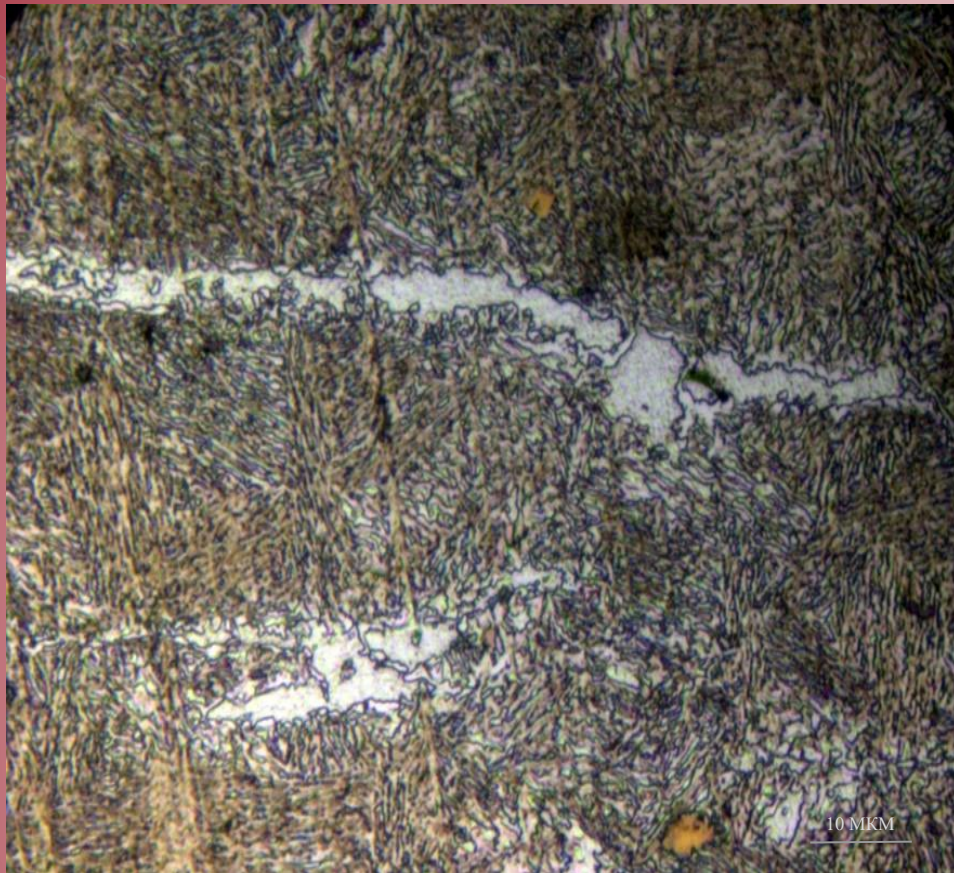
Рисунок 4-Микроструктура стали после закалки 1040°C и отпуска 550°.

Испытания на сопротивление к МКК проводились по методу АМУ. В результате склонным к МКК оказался образец после закалки 1040°С и отпуска 550°С
