ПАМЯТНИКИ
ДРЕВНЕРУССКОЙ
АРХИТЕКТУРЫ

Особенности архитектуры

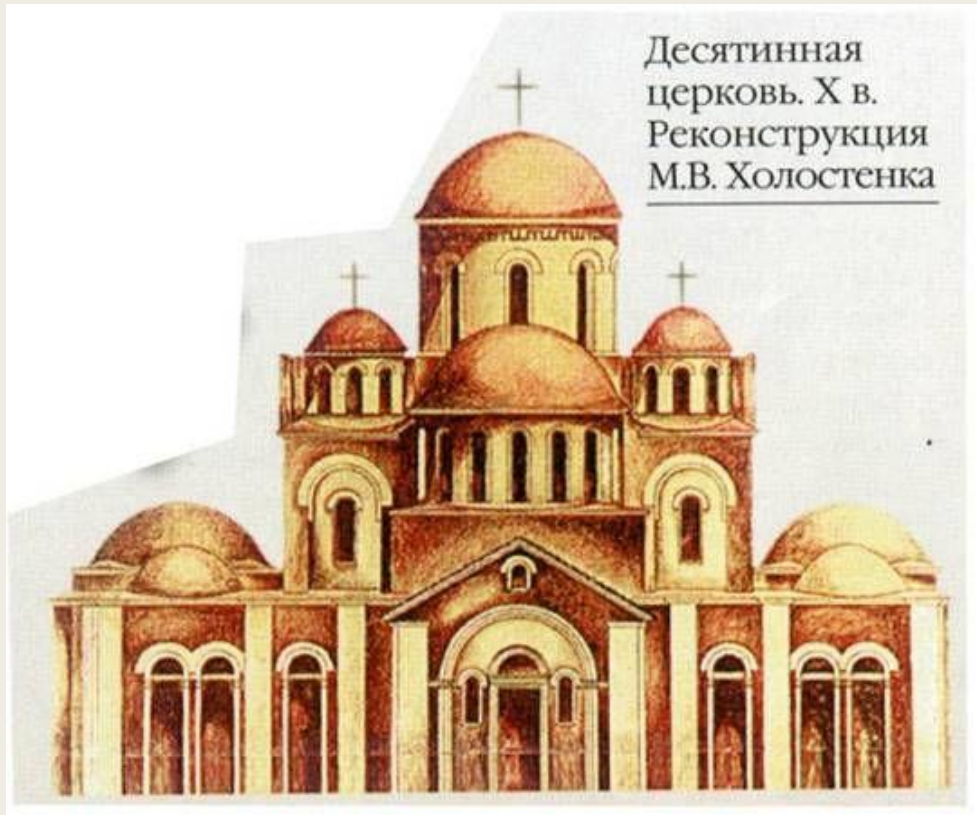
Церковь Успения Пресвятой Богородицы

Представляла собой характерный для византийской архитектуры трехнефный храм с тремя апсидами и тремя парами столбов, т. е. шестистолпный вариант крестово-купольного храма.

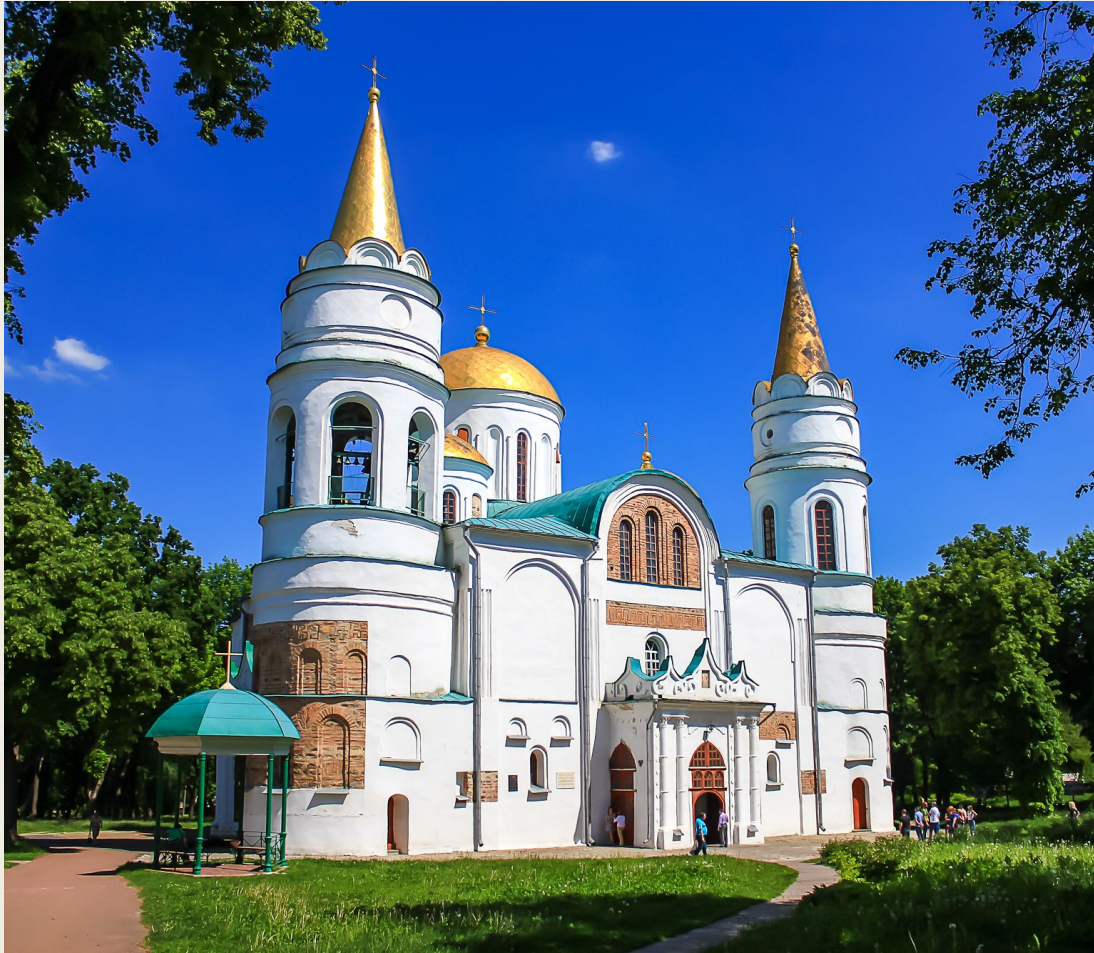
Спасо-Преображенский собор в Чернигове

Представляет собой трехнефное здание, близкое по схеме Десятинной церкви, но обладающее в восточной части, т. е. перед апсидами, дополнительным членением (так называемая вима), что характерно для памятников константинопольской архитектуры.

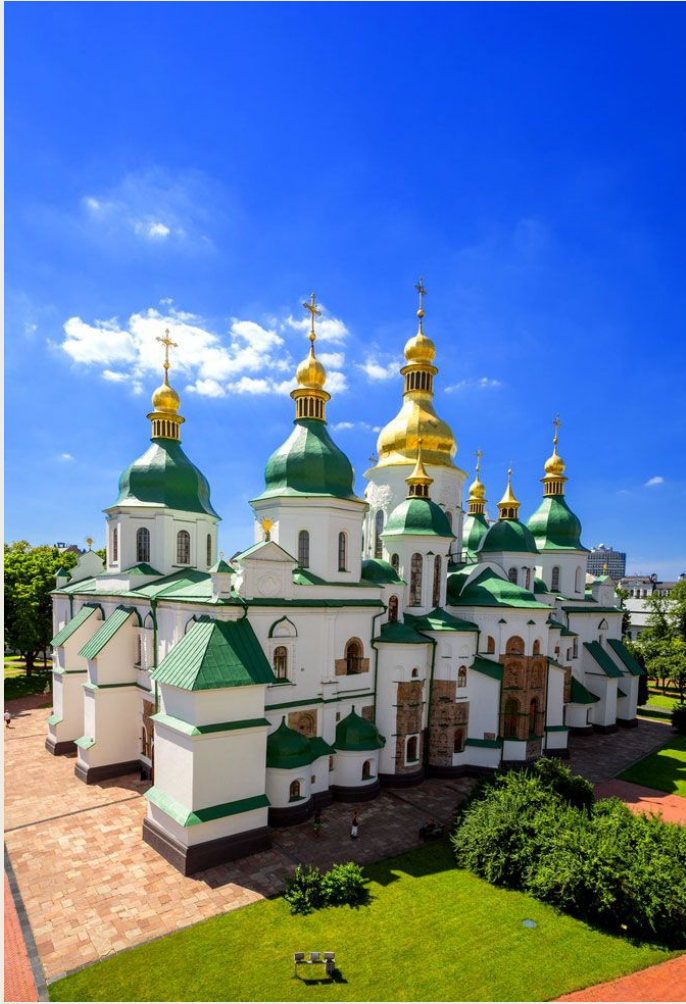
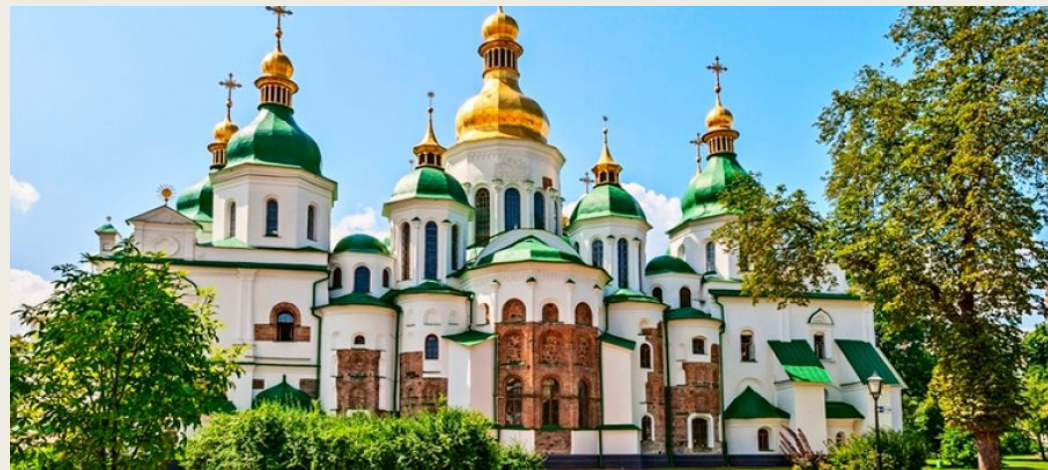
Софийский собор в Киеве

Большой пятинефный храм с крестово-купольной системой сводов. С восточной стороны имеет пять апсид, а с остальных трех - галереи. Всего у собора 13 глав, не считая завершений башен. Здание имеет четко выраженную пирамидальную КОМПОЗИЦИЮ

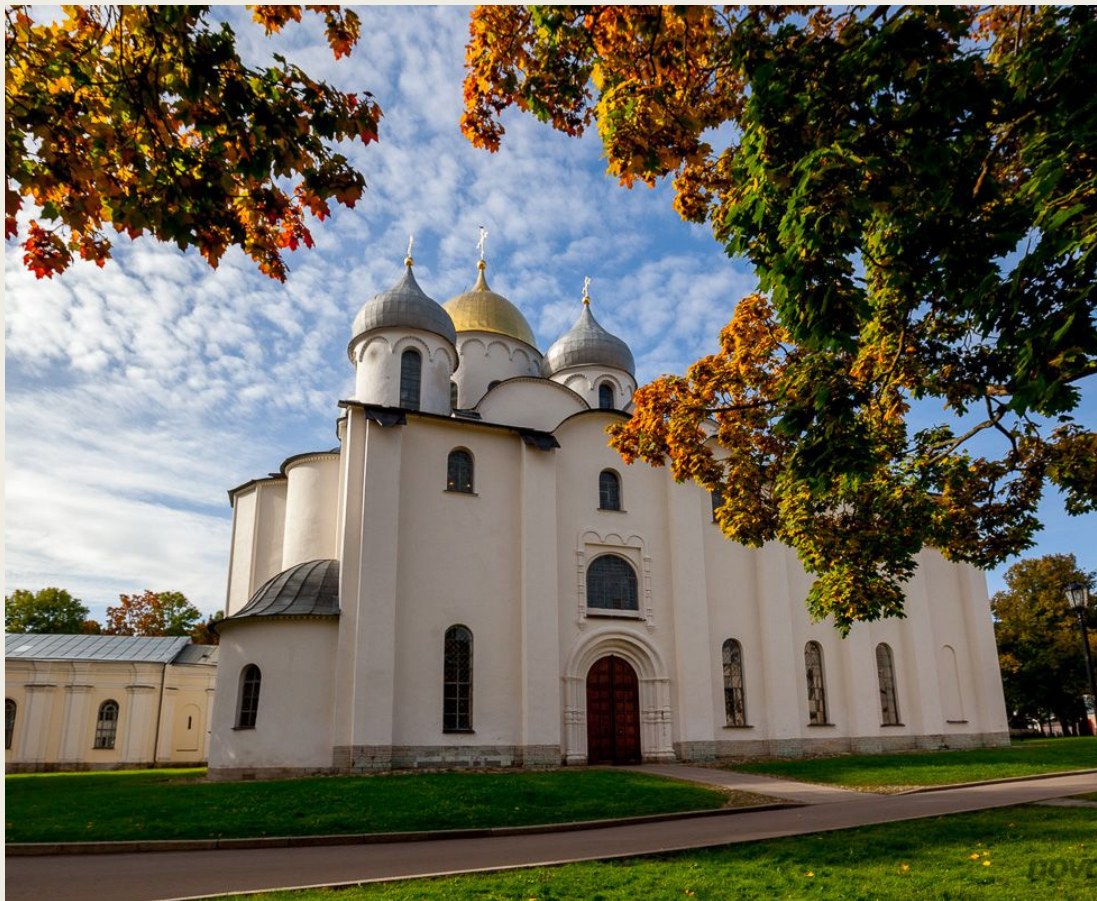
Софийский собор в Новгороде

Собор представляет собой пятинефный крестово-купольный храм. С трёх сторон центральное строение окружают широкие двухэтажные галереи. Маковицы глав выполнены в форме древнерусских шлемов. Чтобы ускорить и удешевить строительство, мастера широко использовали местный строительный материал - известняковую плиту.

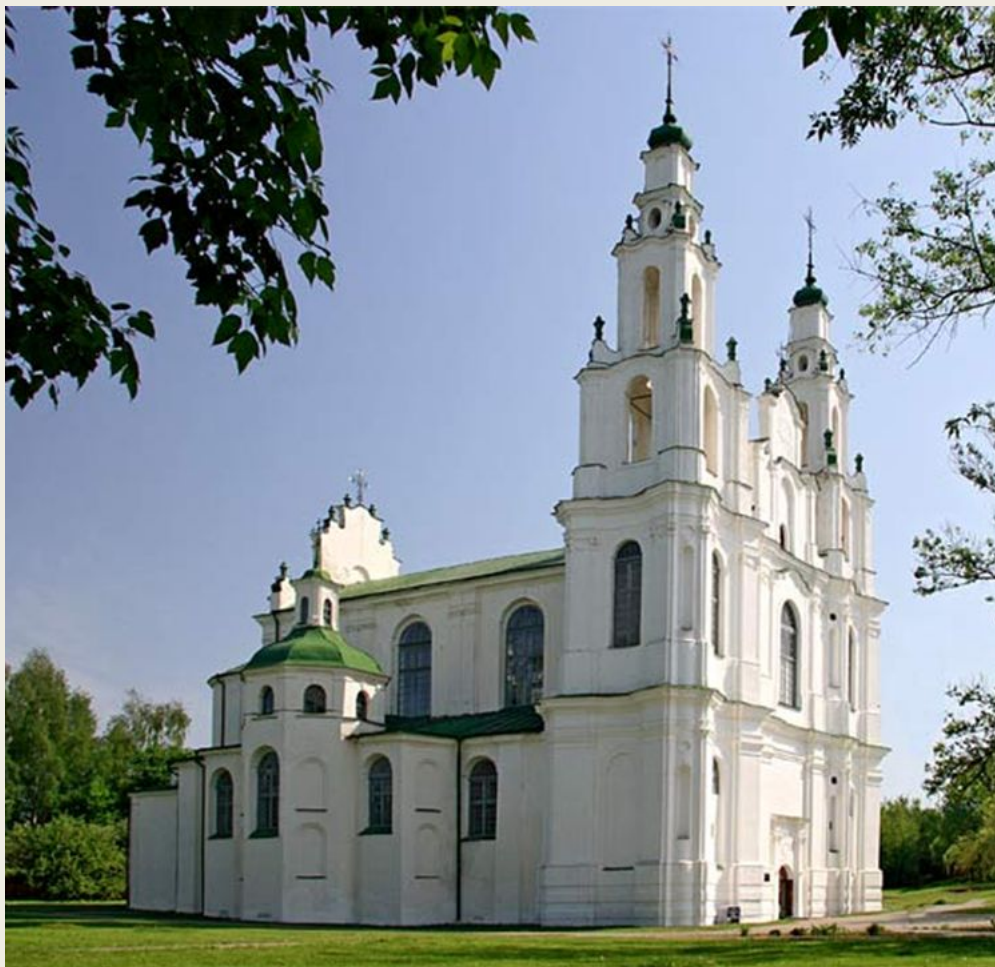
Софийский собор в Полоцке

Пятинефный храм с тремя апсидами. В качестве строительного материала использовали плинфу. Кладка собора велась в классической для архитектуры Византии технике с "утопленным рядом", когда каждый второй ряд плинфы был спрятан, утоплен вглубь стены и сверху затирался цемянкой. И таким полосатым, неоштукатуренным храм был с внешней стороны в XI веке, а внутри стены были оштукатурены и расписаны фресками.

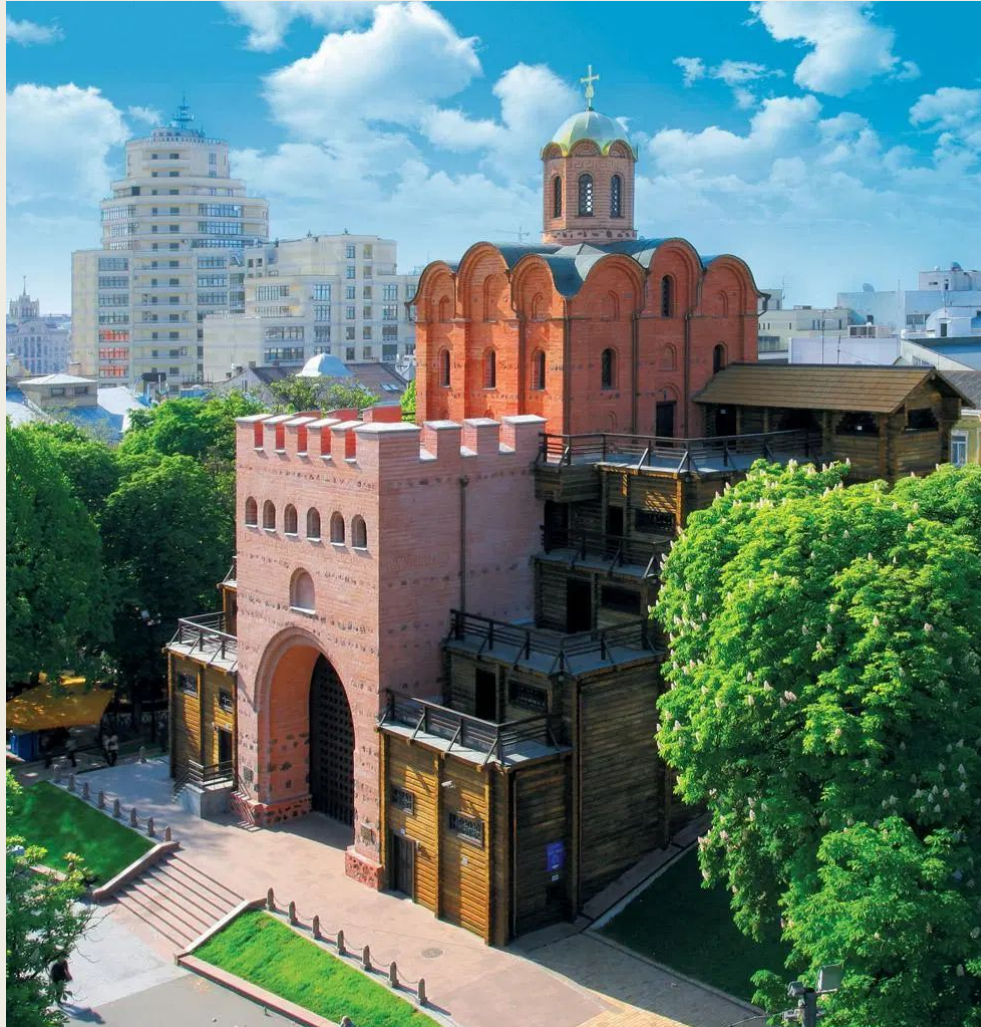
Золотые ворота в Киеве

Представляют собой крепостную башню с широким (до 7,5 м) проездом. Внутри проезда выступают мощные пилоны, на которые опирались арки свода. Высота сохранившихся стен достигает 9,5 метров. Строили их в технике смешанной кладки, известной ещё со времен Древнего Рима: слои камней перемежались с выравнивающими рядами плинфы. Декоративные особенности кладки хорошо читаются на лицевой поверхности стен. Венчала Ворота надвратная церковь Благовещенья.

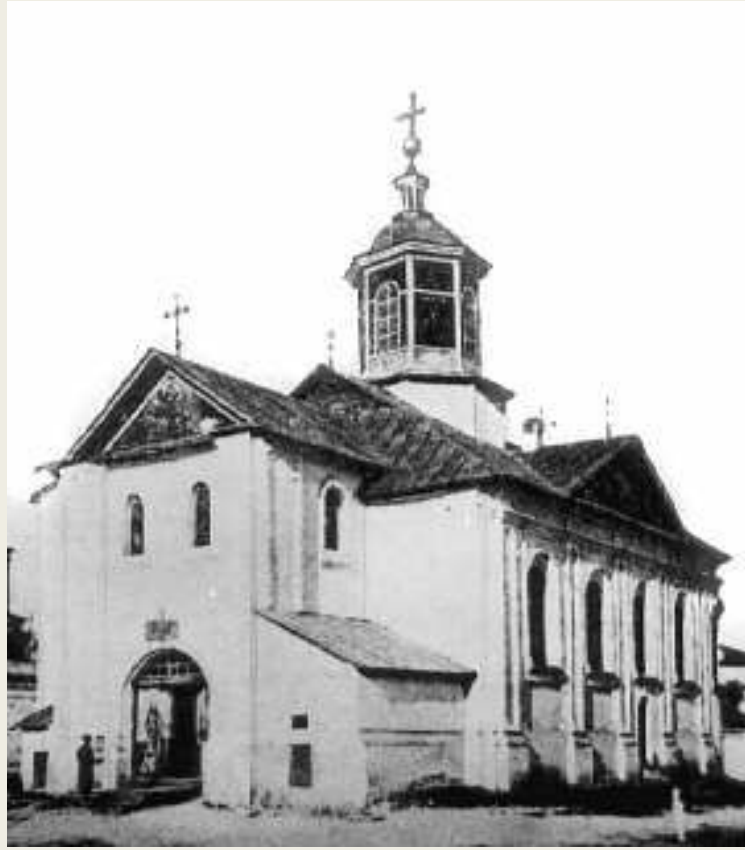
Георгиевская церковь в Киеве

Храм относился к типу крестово-купольных 4-столпных. Фундаменты были выполнены из разнородного бутового камня на растворе с цемянкой. Поверхность фундамента выровнена шиферными плитами, выше идет кладка в смешанной технике из камня и плинфы со скрытым рядом.
