Натёчные образования форта Красная Горка

Выполнил: студент гр. ЭРС-12-1 Елихин А.С.

К вопросу об исследовании сталактитов и сталагмитов форта Красная Горка

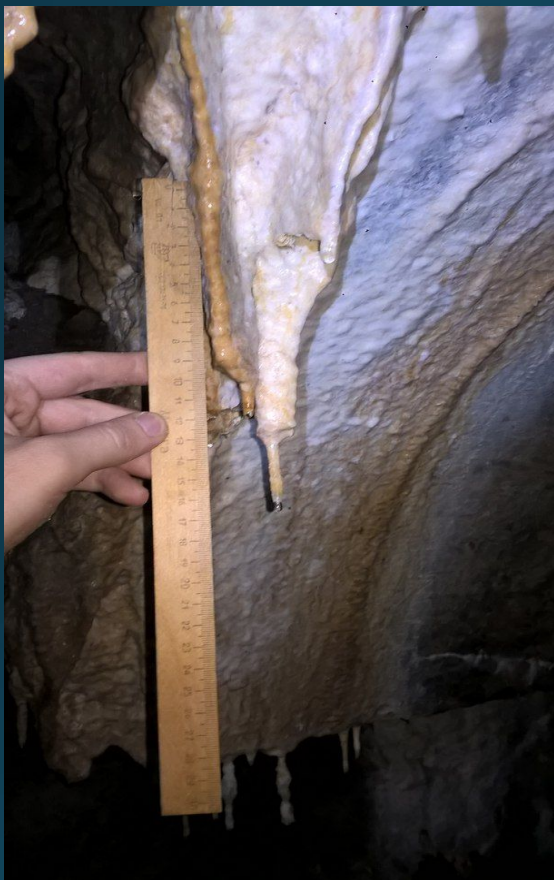
Конический
сталактит

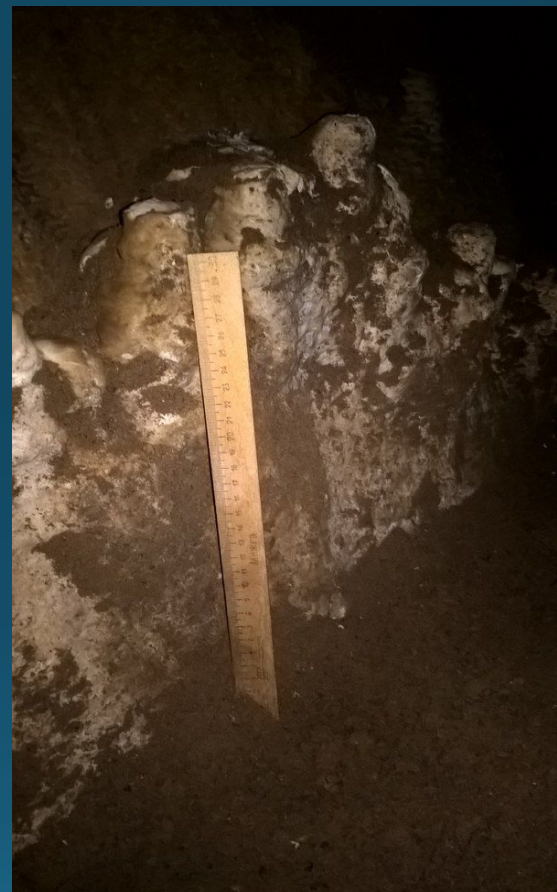
Сталагмиты на
обрушенном
блоке потерны

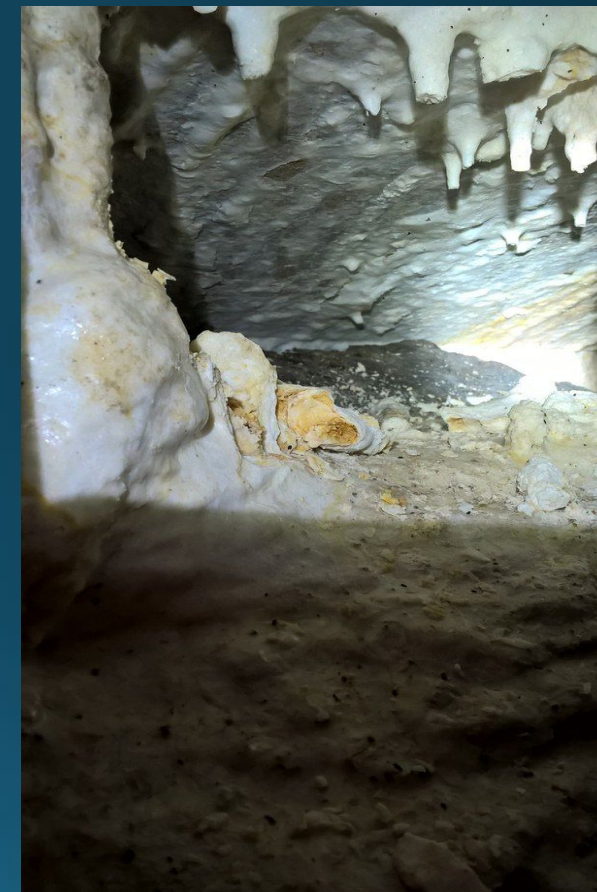
Карбонатные
корки.

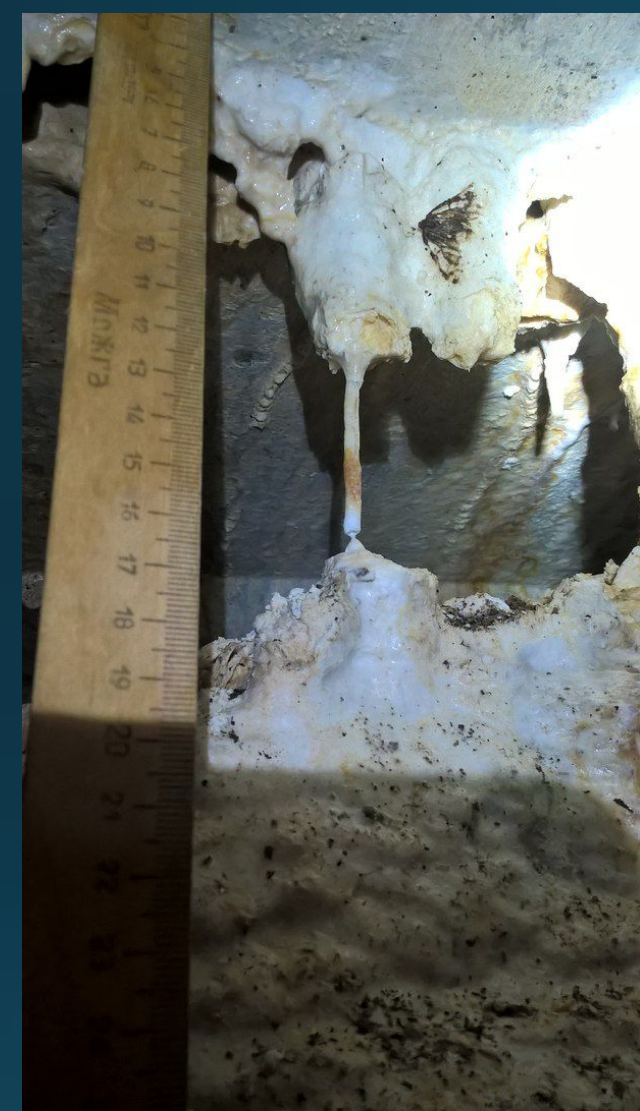
Трубчатый
сталактит

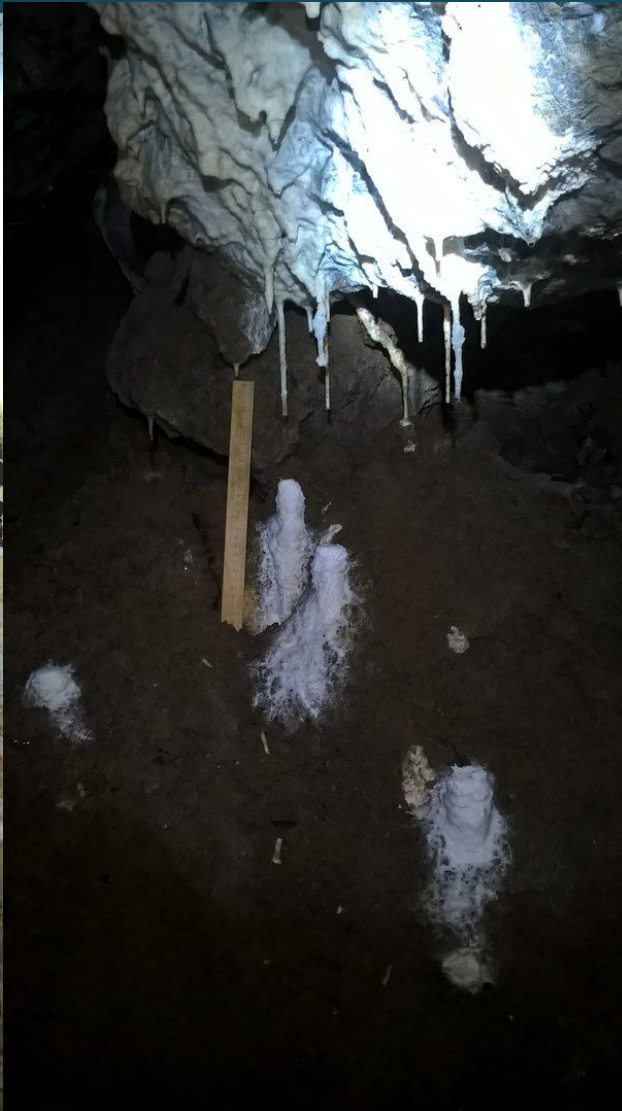
Сталактиты и
сталагмиты
(т. н. макаронины)

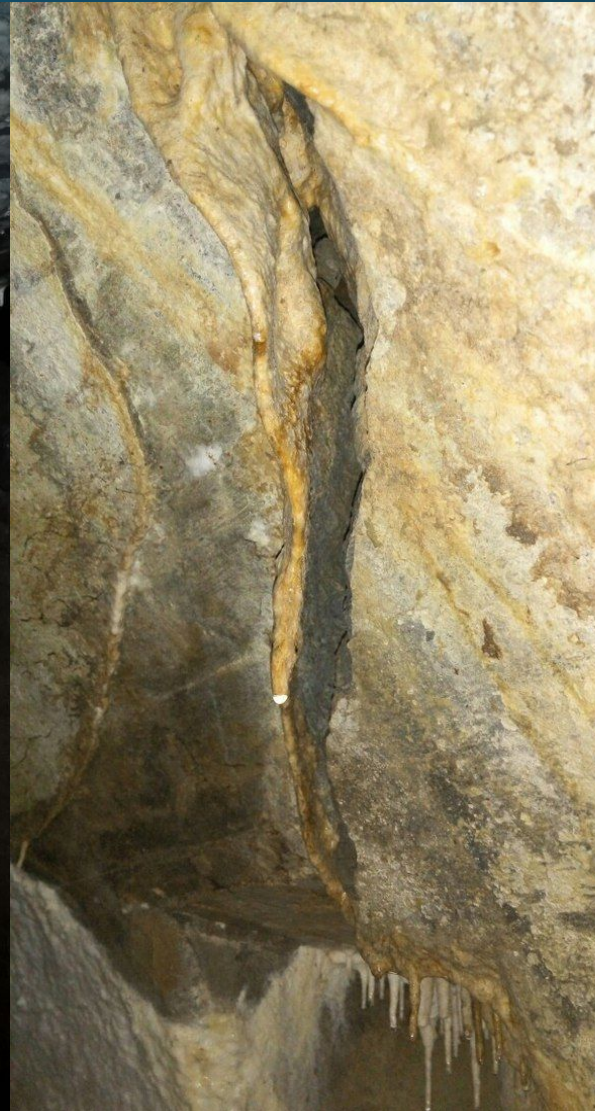
Трещина,
обрамлённая
карбонатными
корками

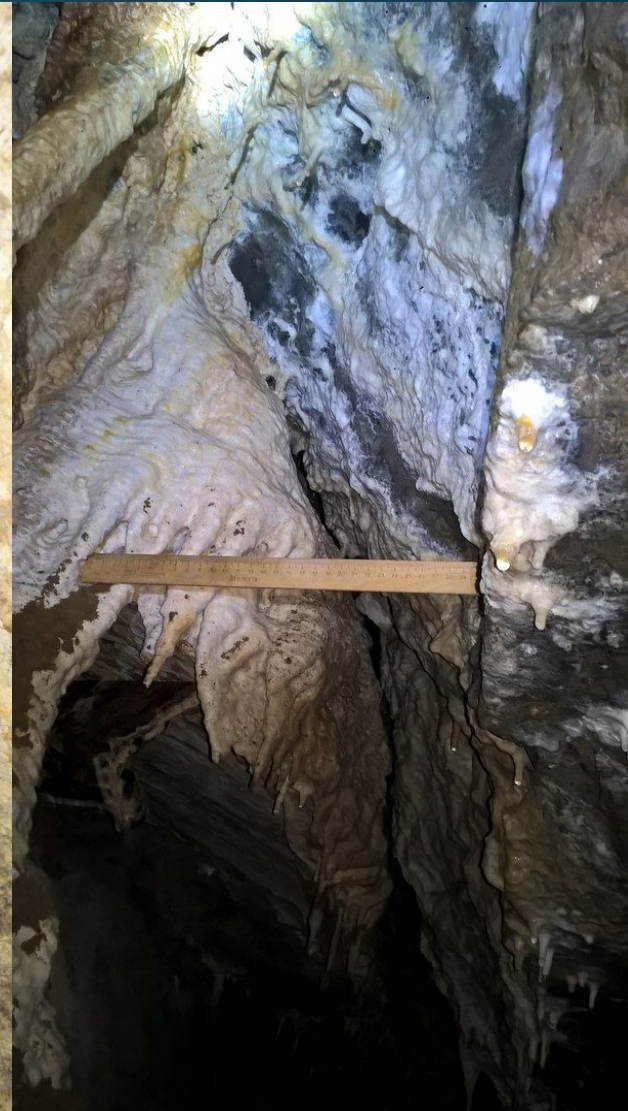
Трещина,
обрамлённая
сталактитами и
сталагматами.
