# ПИСЬМЕННАЯ ЭКЗАМЕНАЦИОННАЯ РАБОТА

**ТЕМА: «Система смазки автомобиля ВАЗ-2108»**

# Устройство системы смазки автомобиля ВАЗ-2108

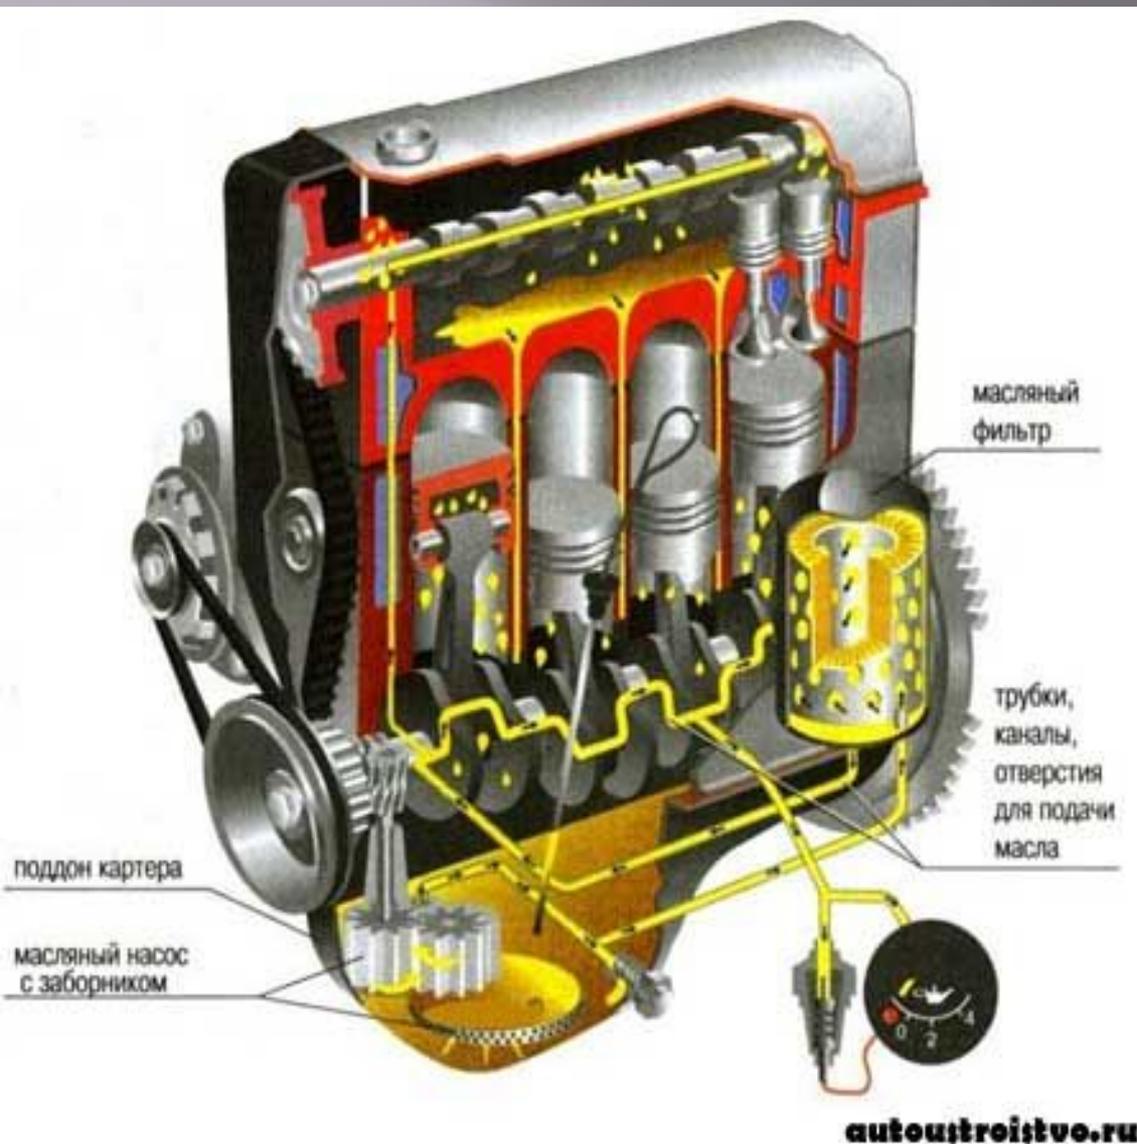
- 1) поддон картера двигателя;
- 2) масляный насос;
- 3) масляный фильтр;
- 4) масляный радиатор;
- 5) датчик давления масла;
- 6) редукционный клапан;
- 7) масляные магистрали;

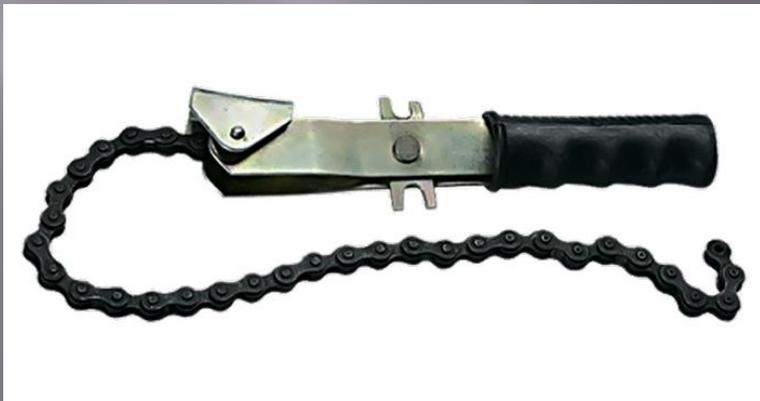
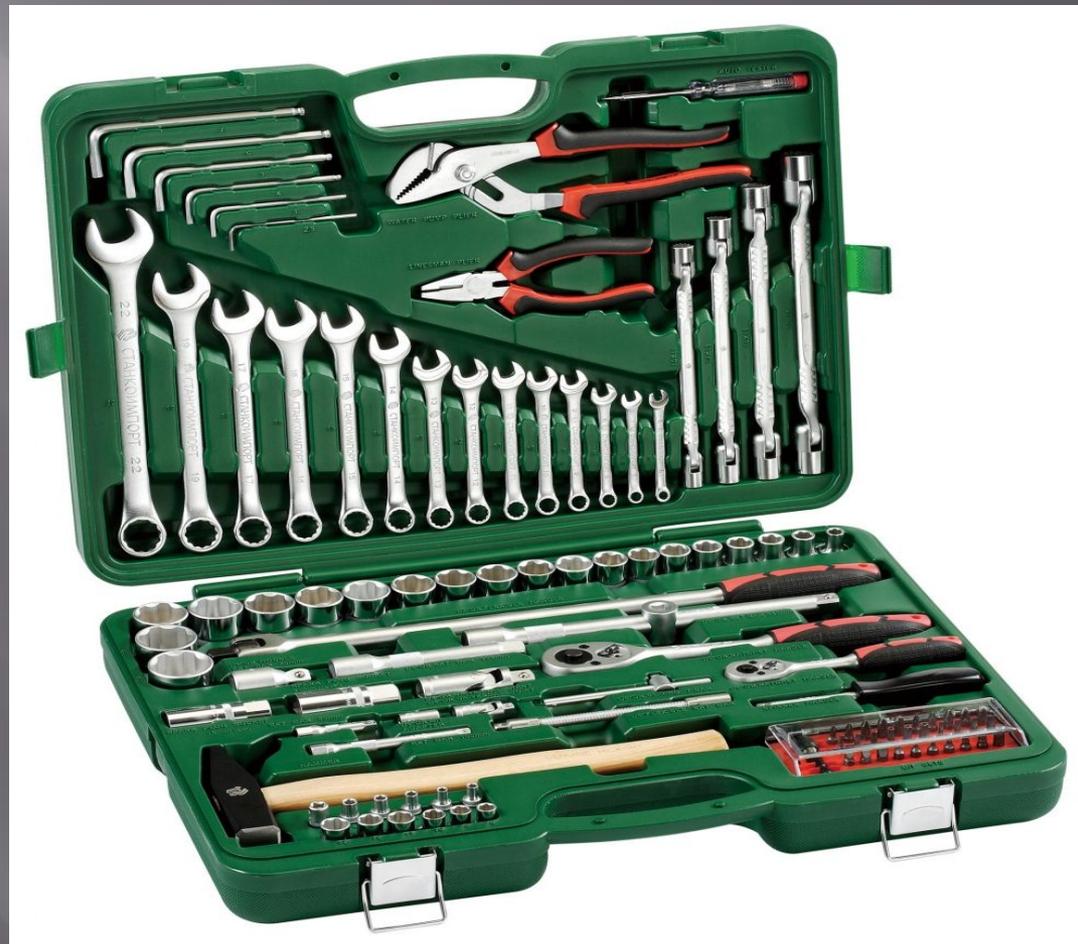
1. Набор ключей
2. Набор отвёрток
3. Съёмник  
масляного фильтра

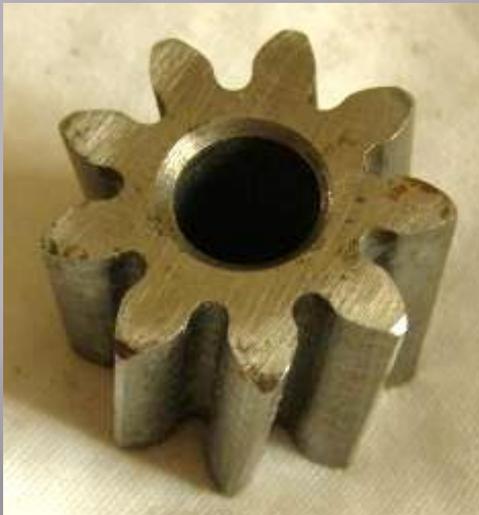
Износ торцов шестерён масляного насоса

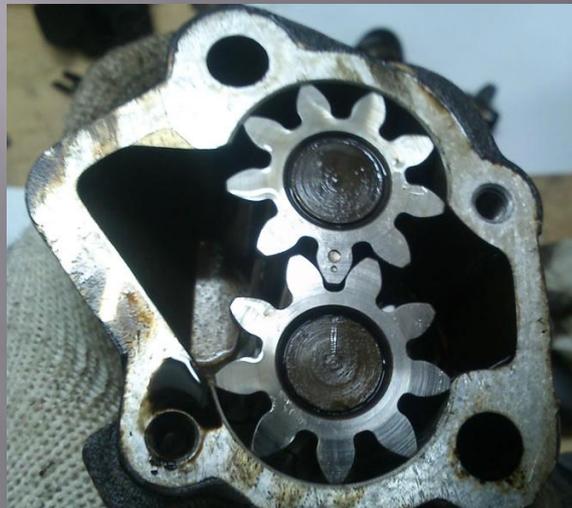
Коррозия плоскости разъёма крышки и корпуса масляного насоса

Неплоскостность крышки насоса не должна превышать 0,03мм, в противном случае привалочную плоскость крышки необходимо шлифовать или притереть.

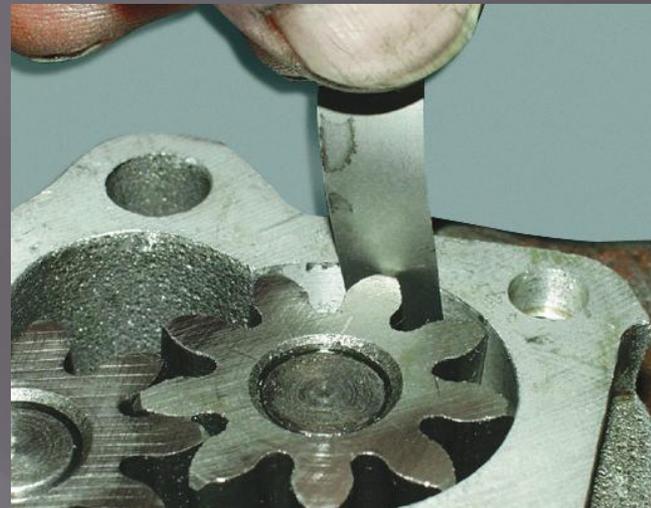
Износ стенок масляного насоса (зазор между шестерней и стенкой больше допустимого)

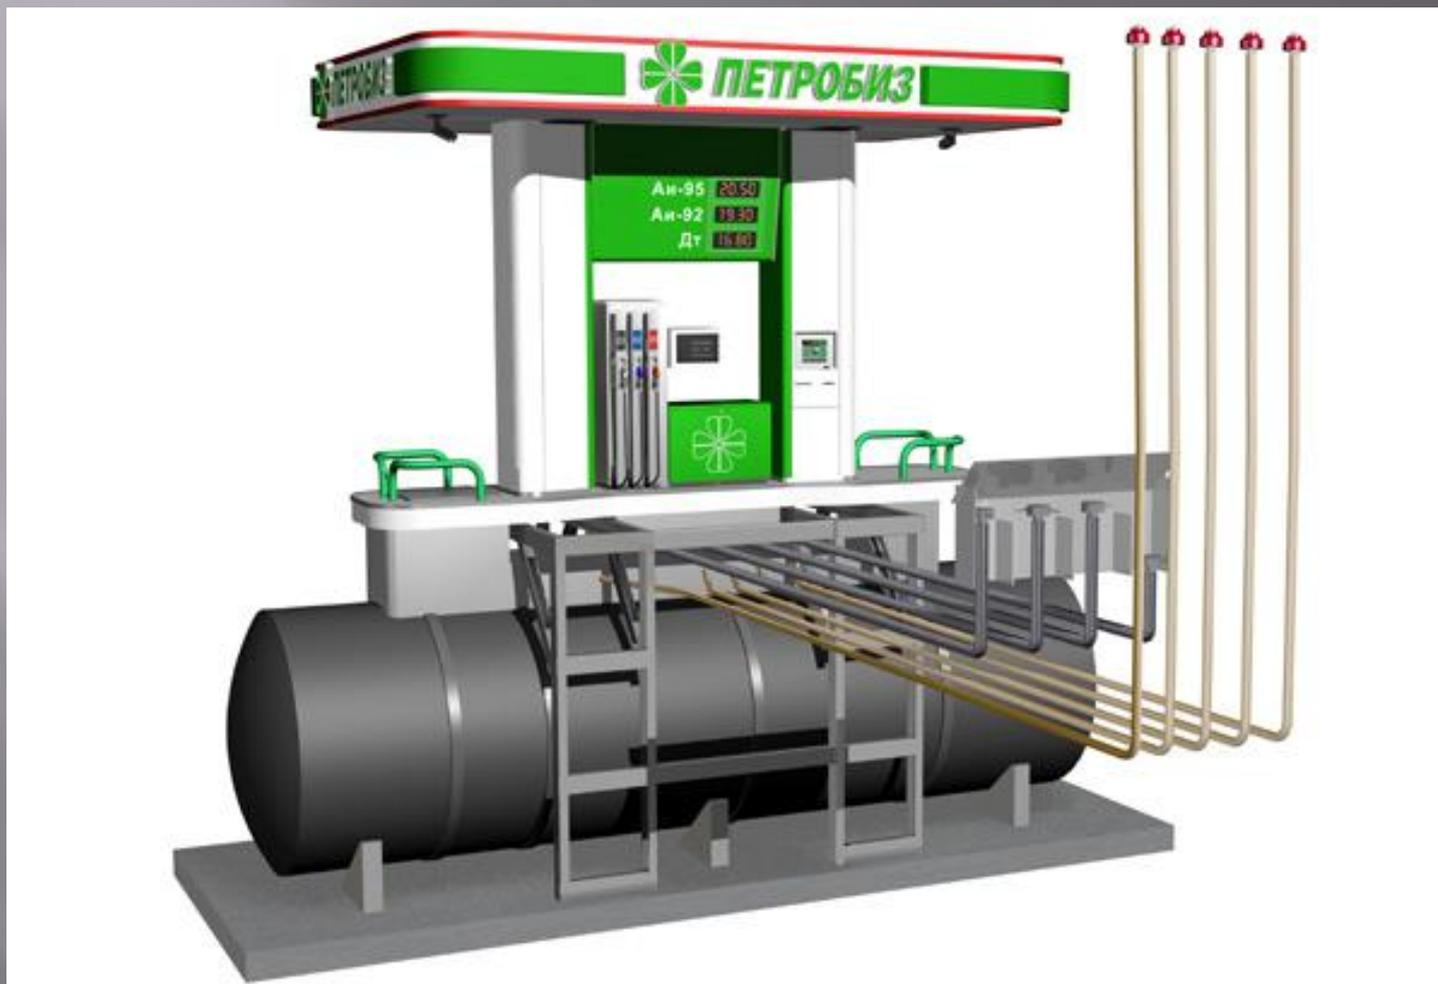
Устройство заправочной колонки с подземным резервуаром
