**Обслуживание автомобилей Белаз,
выявить возможные риски
травмирования, предложить мероприятия
по исключению выявленных рисков.**

НТК-59 «ТВОЙ ВЫЗОВ»

Команда №10

29-30.04.2021

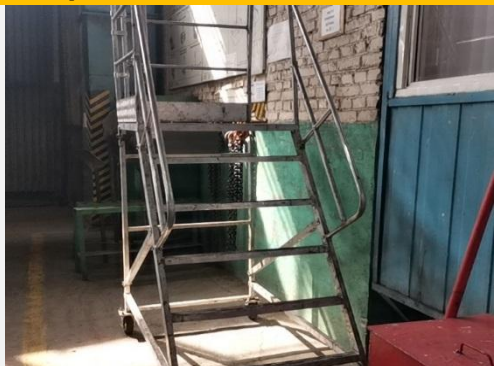
Описание риска: Переломы различных частей тела в результате падения с высоты при выполнении операций на передвижной лестнице

Уровень риска: 3D

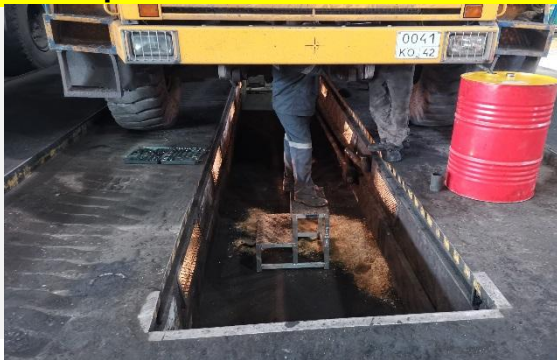
Описание риска: Переломы различных частей тела в результате падения в смотровую яму при передвижении в зоне обслуживания

Уровень риска: 3B

Для снижения уровня риска предлагаем укрытия смотровых ям

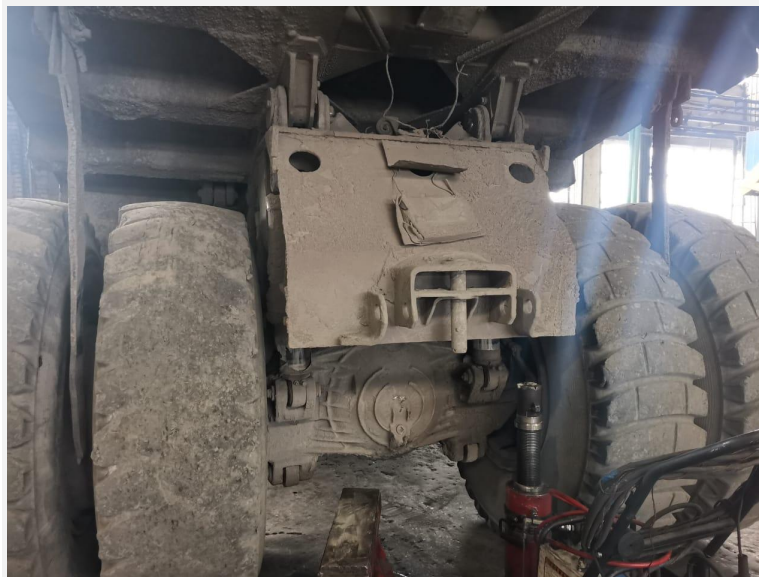
Описание риска: Смертельная травма в результате падения деталей из-за отсутствия визуального контроля дефектов в следствии загрязнения при выполнении ремонтных работ

Уровень риска: 4B

Для снижения уровня риска предлагаем установить мойку для карьерной техники.

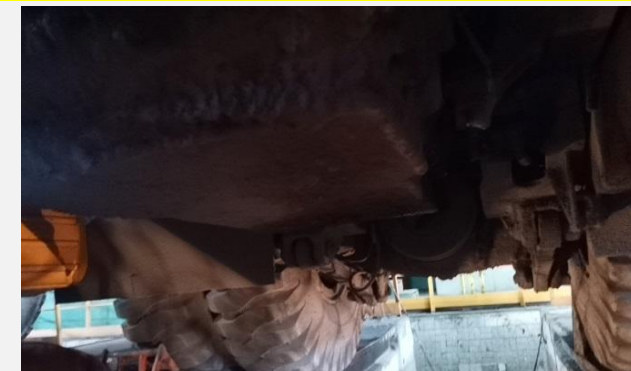
Описание риска: Микротравма в результате попадания пыли/грязи в глаза при выполнении ремонтных операций

Уровень риска: 1E

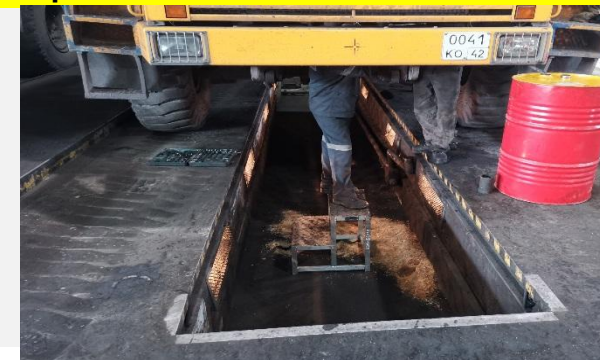
Описание риска: Переломы различных частей тела в результате падения с подставки при выполнении ремонтных работ в смотровой яме

Уровень риска: 3B

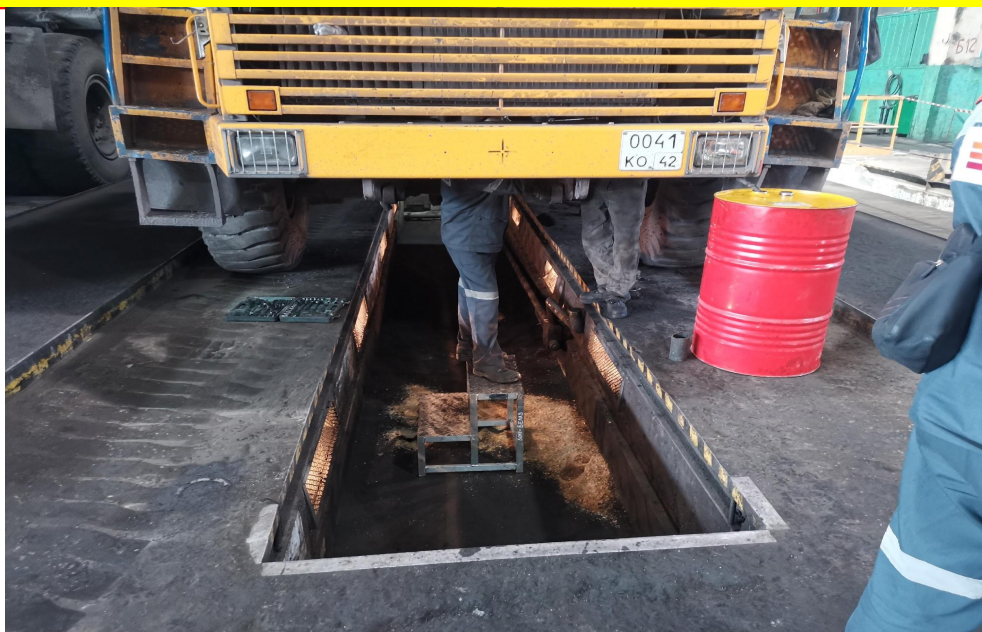
Текущее состояние

Описание риска: Переломы различных частей тела в результате падения в смотровую яму при передвижении в зоне обслуживания

Уровень риска: 3В

Описание риска: Переломы различных частей тела в результате падения с подставки при выполнении ремонтных работ в смотровой яме

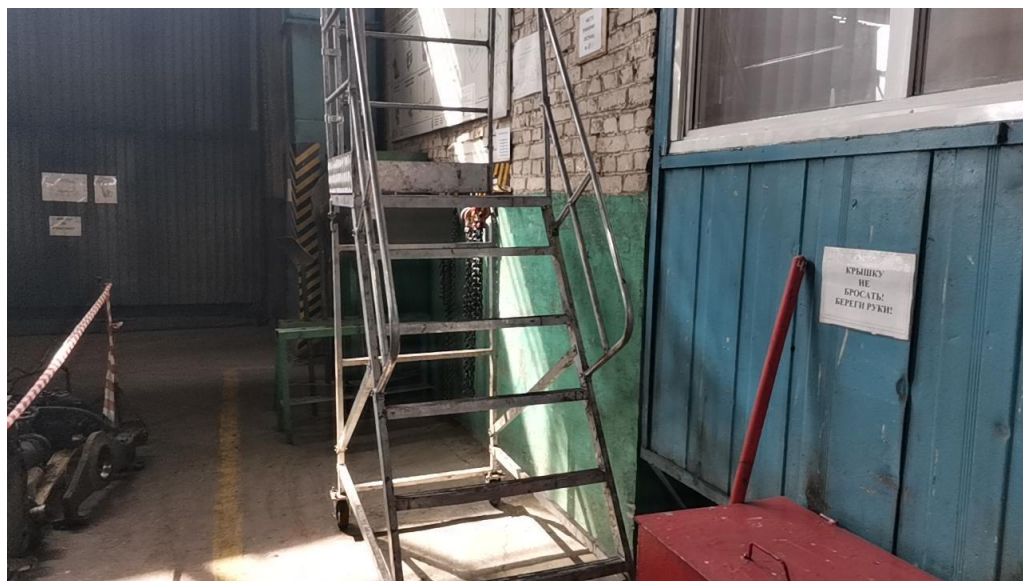
Текущее состояние

Описание риска: Переломы различных частей тела в результате падения с высоты при проведении работ с передвижной лестницы

Уровень риска: 3D

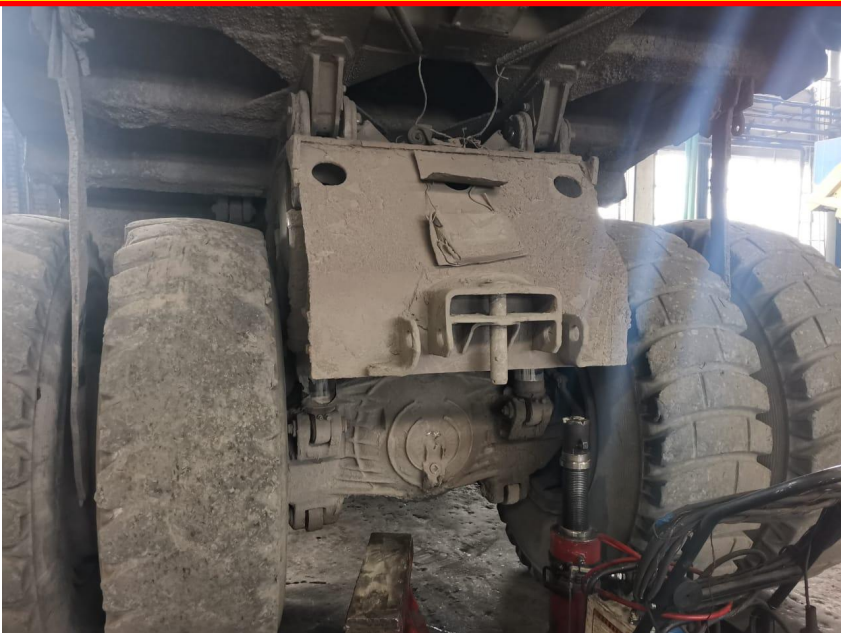
Текущее состояние

Описание риска: Смертельная травма в результате падения деталей из-за отсутствия визуального контроля дефектов в следствии загрязнения при выполнении ремонтных работ

Уровень риска: 4В

Описание риска: Микротравма в результате попадания пыли/грязи в глаза при выполнении ремонтных операций

Уровень риска: 1Е

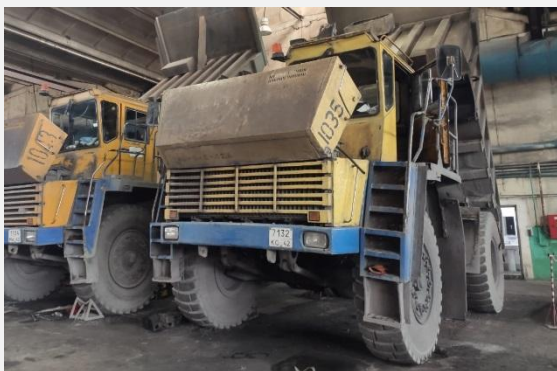
Описание риска: переломы различных частей тела в результате падения с высоты при спуске/подъеме в кабину

Уровень риска: 3С

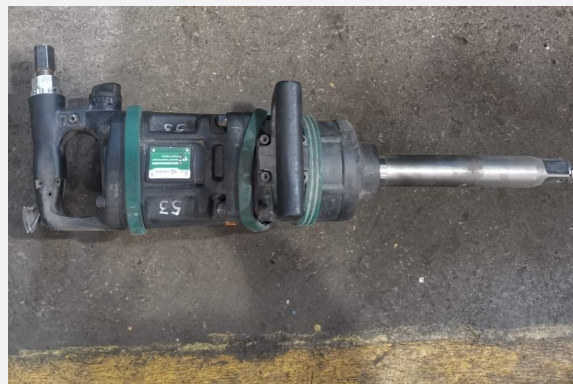
Описание риска: Ушибы различных частей тела в результате срыва шланга при работе с пневмоинструментом

Уровень риска: 2В

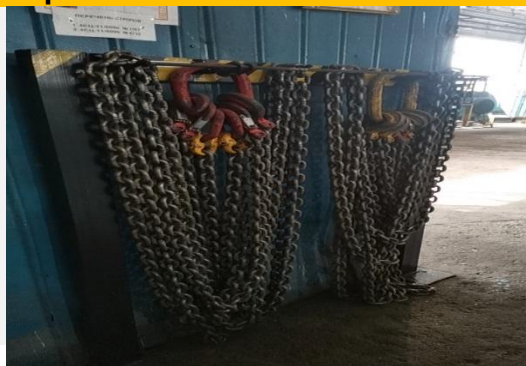
Описание риска: Переломы пальцев рук в результате зажатия между стропом и предметом при выполнении стропальных работ

Уровень риска: 3Е

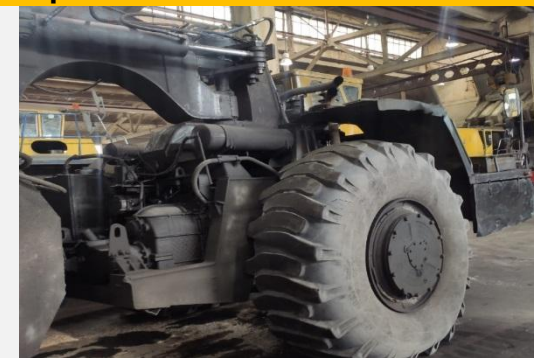
Описание риска: переломы различных частей тела в результате падения с высоты из-за отсутствия ограждения при выполнении ремонтных работ на раме белаза

Уровень риска: 3D

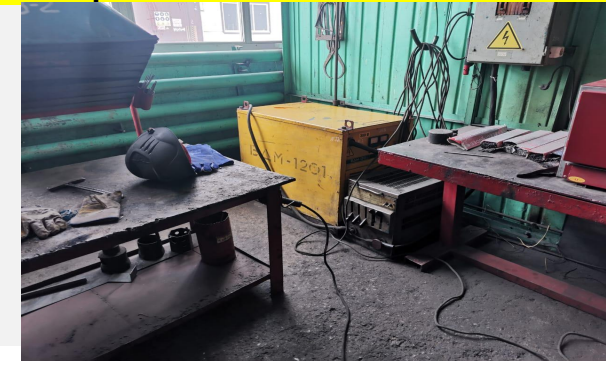
Описание риска: Ожог различных частей тела в результате возгорания техники при выполнении огневых работ

Уровень риска: 2В

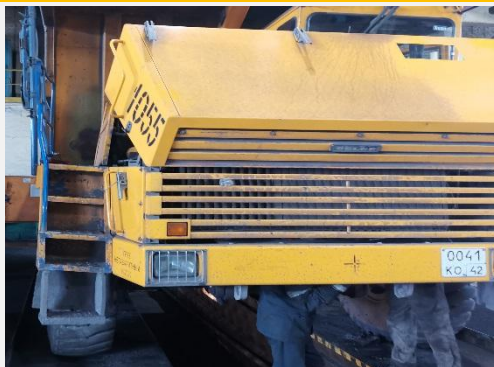
Описание риска: Травма головы в результате падения предметов с высоты при выполнении ремонтных операций

Уровень риска: 2Е

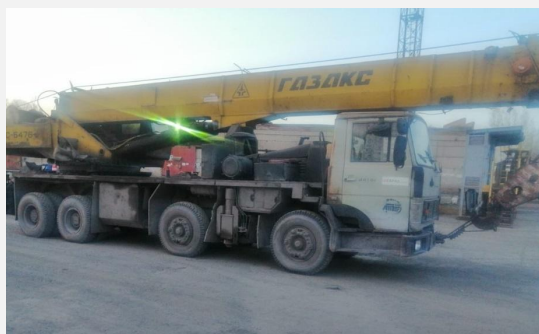
Описание риска: Травмы различной степени тяжести при падении автокрана из-за нарушения правил его использования

Уровень риска: 3Е

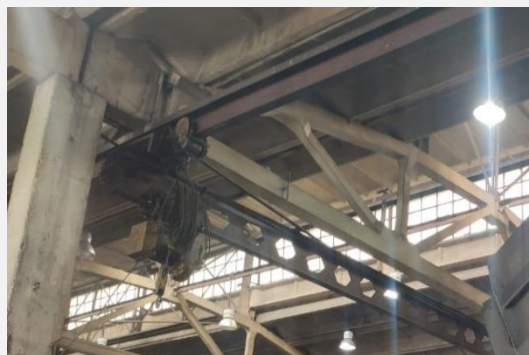
Описание риска: переломы различных частей тела в результате падения плохозастропленных предметов при выполнении стропальных работ

Уровень риска: 3С

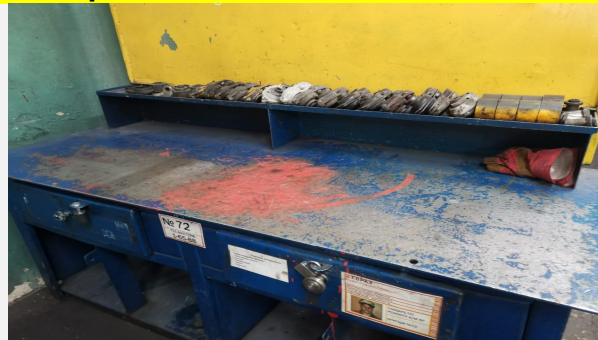
Описание риска: Переломы пальцев рук в результате падения инструмента при выполнении подготовительных работ

Уровень риска: 3В

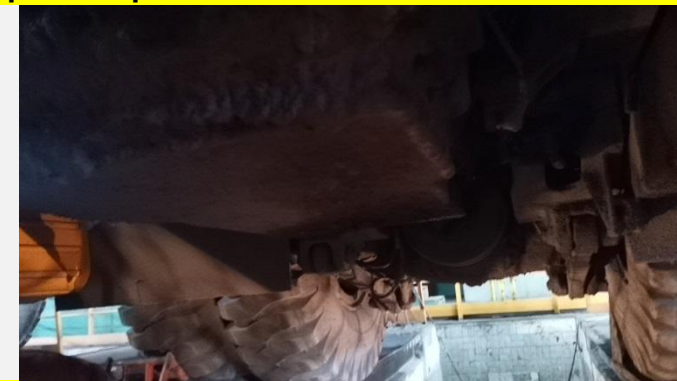
Описание риска: травмы головы в результате удара о выступающие части машины при передвижении по смотровой яме

Уровень риска: 2С

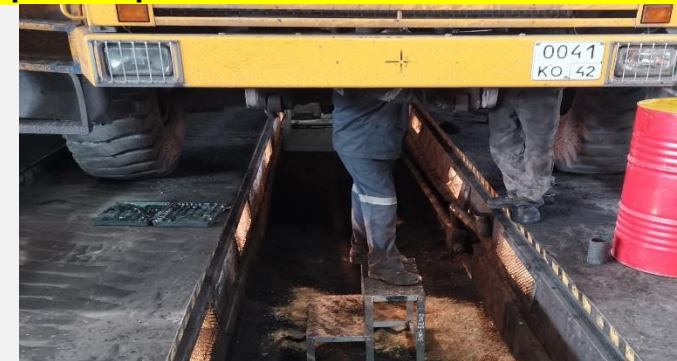
Описание риска: Ушибы различных частей тела в результате сдавливания/удара о конструкции при работе в стесненном пространстве

Уровень риска: 2В
