**РАЗБОР ПОЖАРА**  
**произошедшего 25 октября 2021 года в административном**  
**здании расположенного по адресу:**  
**г. Москва, улица 1-я Тверская-Ямская, д. 30.**

# КРАТКАЯ ХАРАКТЕРИСТИКА ОБЪЕКТА

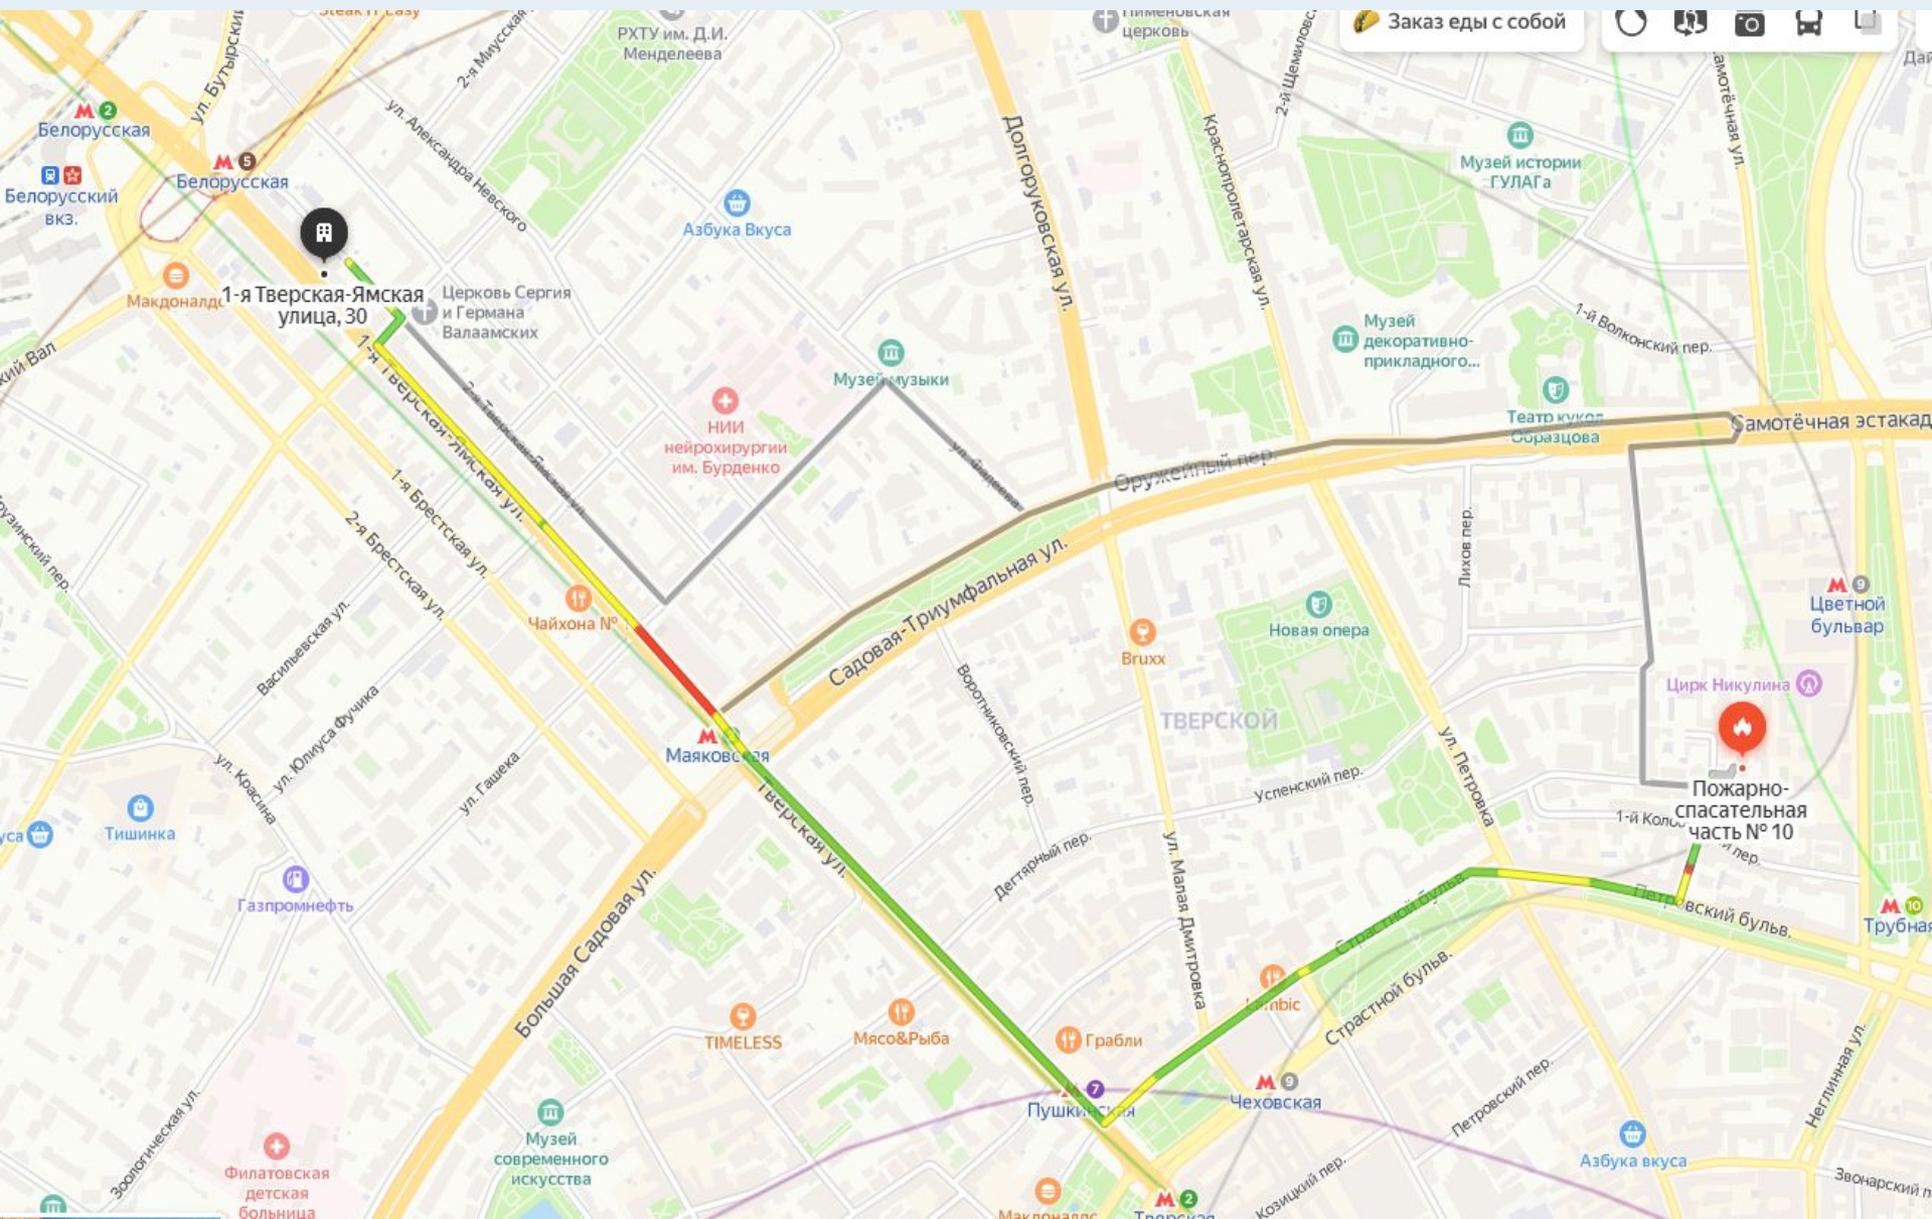
# Маршрут следования дежурного караула 10 ПСЧ до места вызова, расстояние 3 км, время следования 8 минут.

РТП-1: провёл разведку места пожара, объявил ранг пожара «Пожар 1- Бис». Организовал подачу водяного ствола на путях распространения пожара, установку на пожарный гидрант 1-го пожарного автомобиля.
