Повышение эффективности при локальном ремонте дефектов труб и СДТ: восстановление несущей способности и антикоррозийная защита

А.П. Купряшкин – начальник лаборатории ЛНИТОиЗА
УАВР, ООО «Газпром трансгаз Санкт-Петербург»
газ. тел.: (783) 38-421

Цель разработки: создание, оценка эффективности и применение технологии ремонта посредством установки усиливающей муфты – восстановления несущей способности дефектного участка трубопроводов диаметром 325 – 1420 мм с помощью отечественных ремонтных композитных и конструкционных материалов.

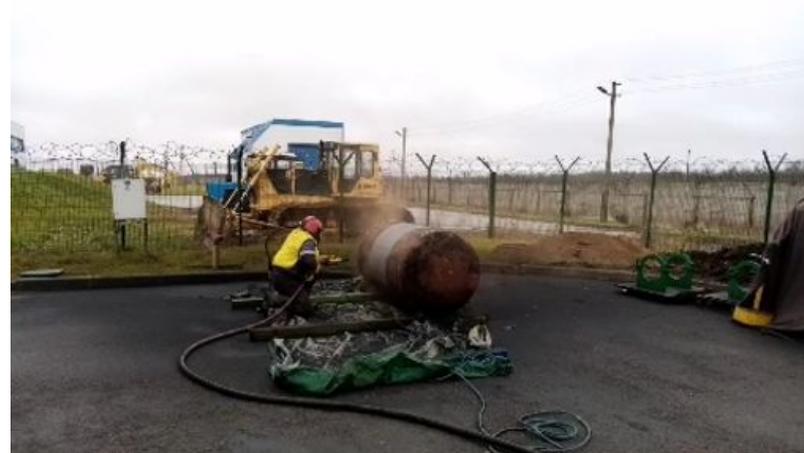
Совместно с ООО «НПП Биурс» на площадке УАВР в д. Лядино были выполнены работы по установке экспериментальных МРК.

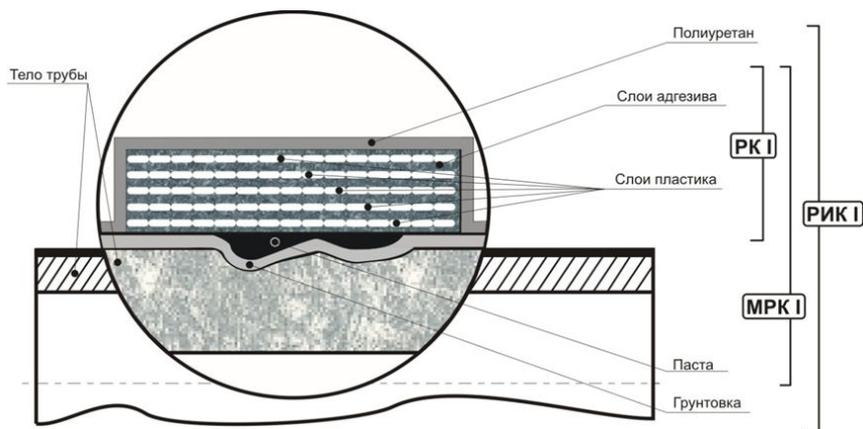
Конструкция ремонтного изоляционного комплекса РИК тип I с РК на основе гибкого анизотропного пластика.

В зависимости от типа применяемой МРК по конструкции различаются РИК тип I и РИК тип II. Обе конструкции представлены на рисунках 1 и 2.

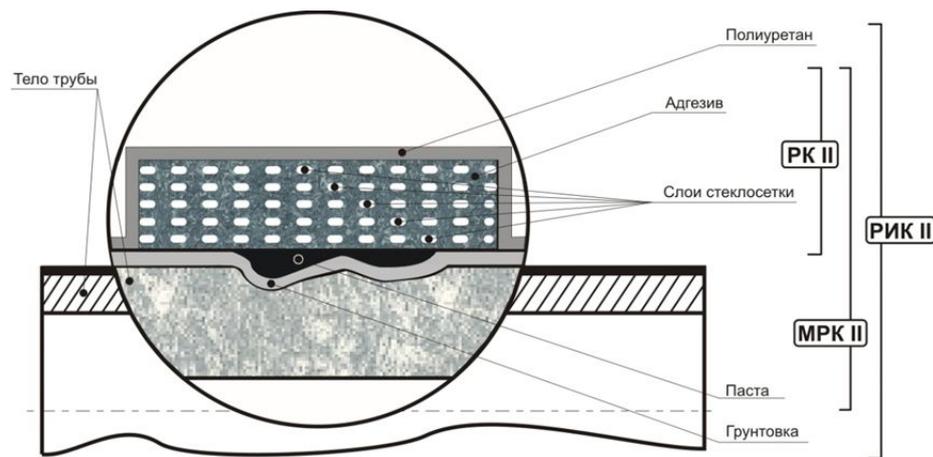
Конструкция ремонтного изоляционного комплекса РИК тип II с РК на основе стеклосетки.

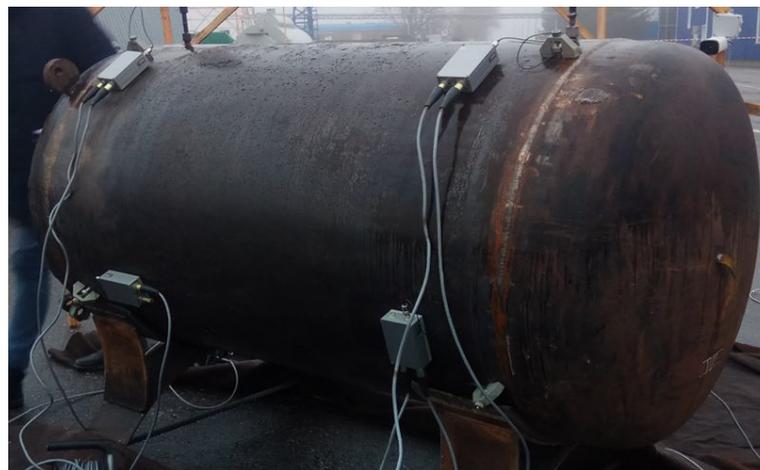
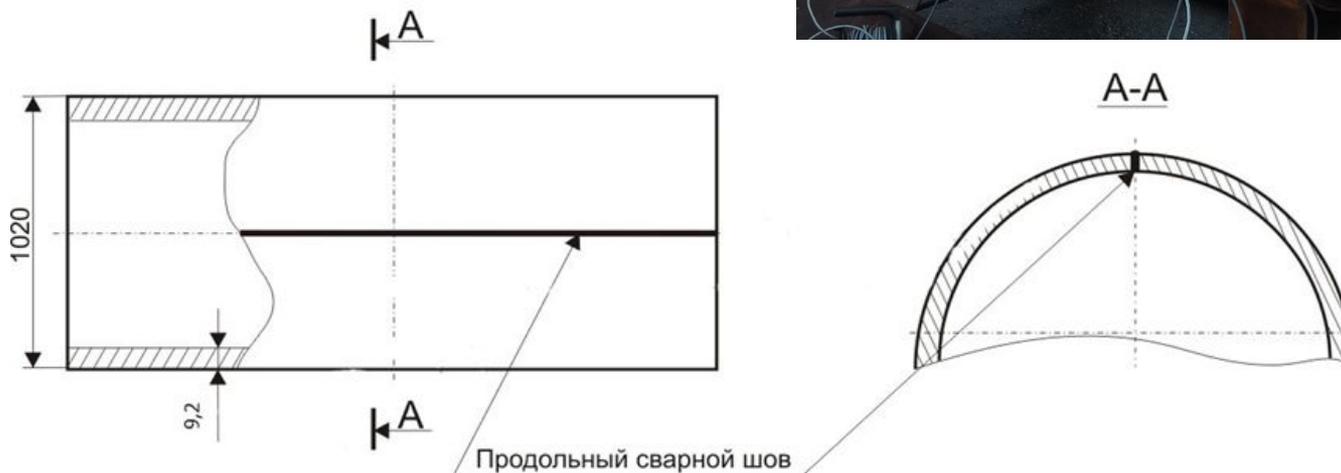
Образец №1.

Образец имеет один продольный сварной шов.
Номинальная толщина стенки - 9,2 мм.

Схема фрагмента без имитации дефекта
(сечение А-А повернуто на 90° по часовой стрелке)

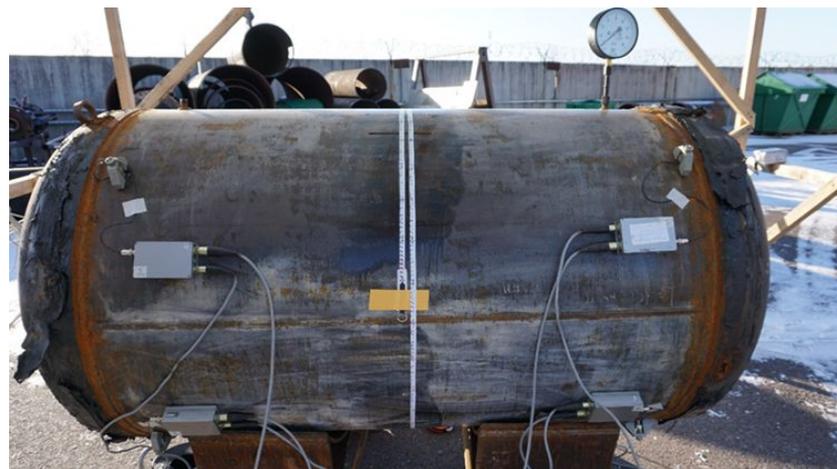
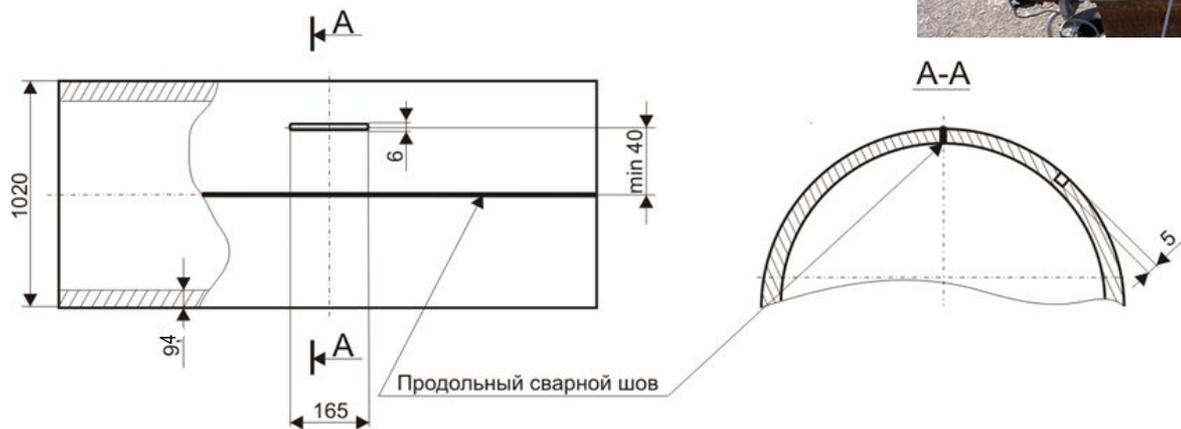
Образец №2

с имитацией дефекта типа «задир».
Образец имеет два продольных сварных шва.
Номинальная толщина стенки - 9,4 мм.

Схема расположения дефекта «задир»

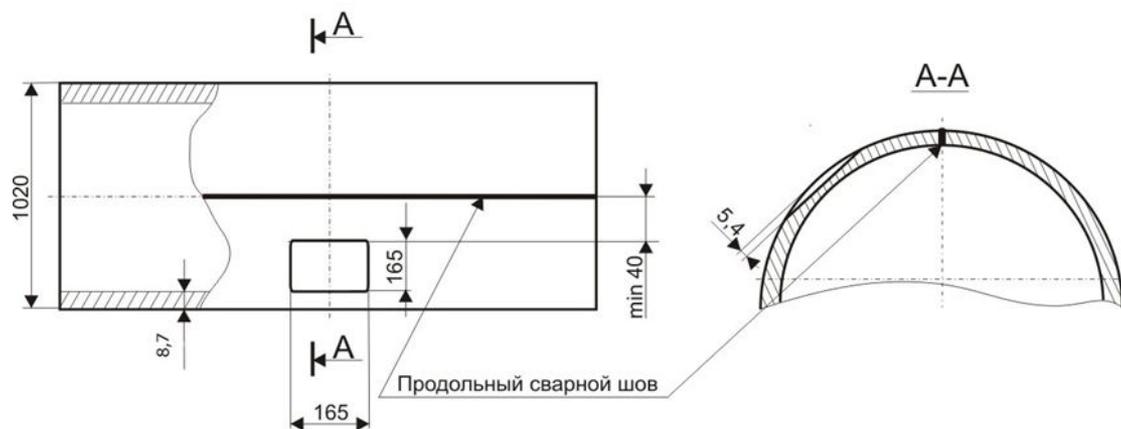
Образец №3

с имитацией дефекта типа «потеря металла»,
отремонтированным с использованием РИК тип II.
Образец имеет два продольных сварных шва.
Номинальная толщина стенки - 8,7 мм.

Схема расположения дефекта «потеря металла» на образце № 3
(сечение А-А повернуто на 90° по часовой стрелке)

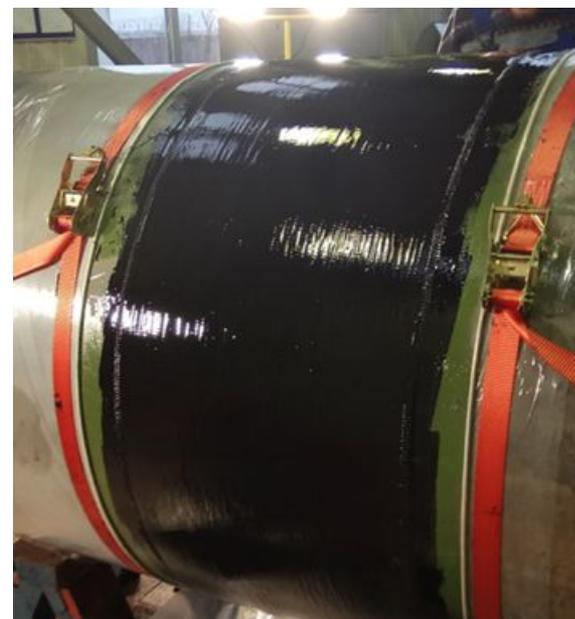
Общий вид МРК,
установленной на отремонтированном
дефекте

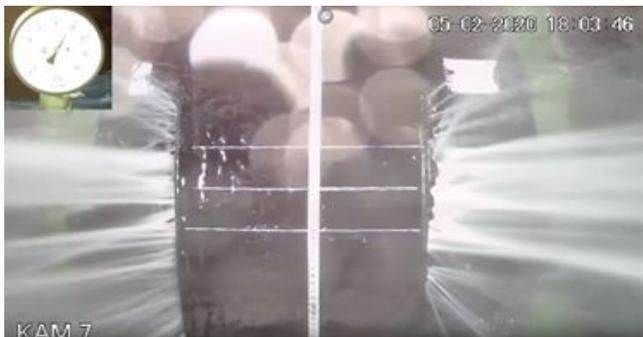
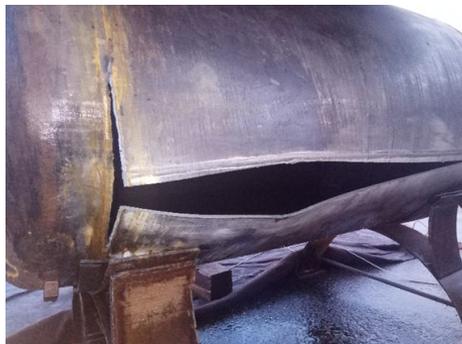
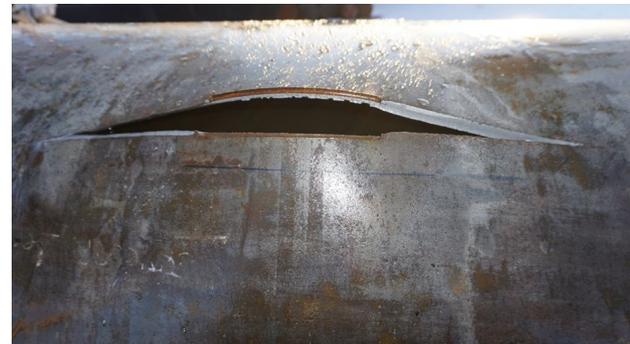
Образец	Толщина стенки трубы, мм	Имитация дефекта	Глубина дефекта, мм	Остаточная толщина стенки в месте дефекта, мм	Метод ремонта, количество слоев, толщина	Величина разрыва, МПа
Катушка №1	9,2	-	-	-	-	10,8МПа
Катушка №2	9,4	Задир	5	4,4	-	6,3МПа
Катушка №3	8,7	Потеря металла	5,4	3,3	МРК, 12 слоев (3,8мм)	9,2МПа
Катушка №4	9,5	Задир	4,5	5	РИК тип 2, 16 слоев (6 мм)	9МПа
Катушка №5	8,7	Задир	5	3,7	РИК тип 1, 8 слоев (14 мм)	10,1МПа

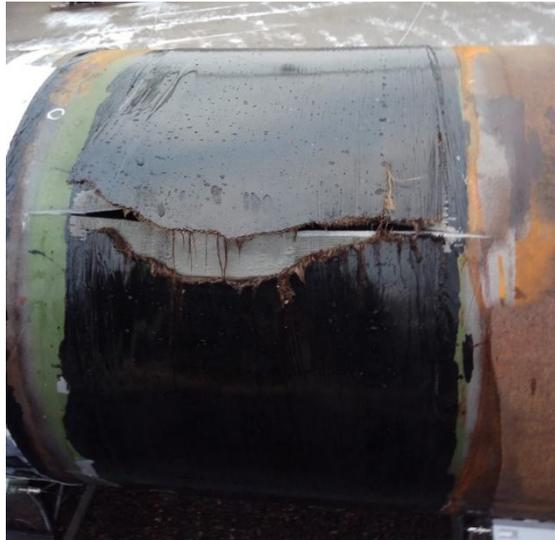
Образец №3
Разрыв МРК и сплошности металла

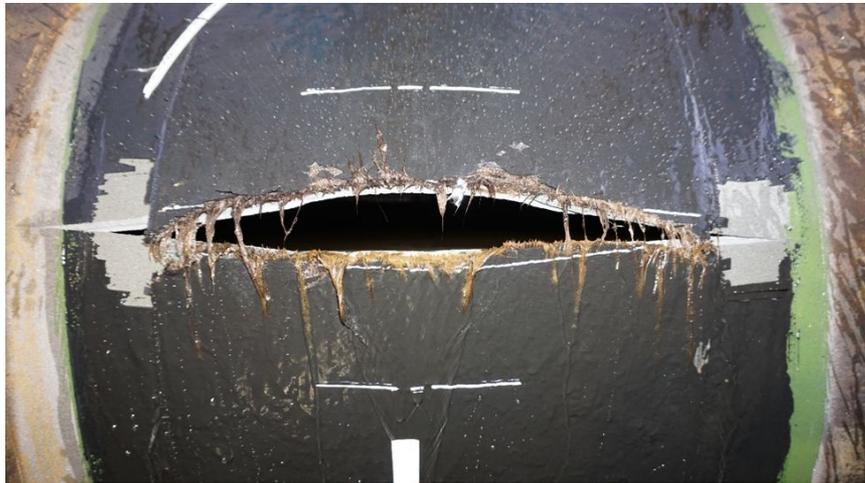
Образец №4
Разрыв в месте дефекта

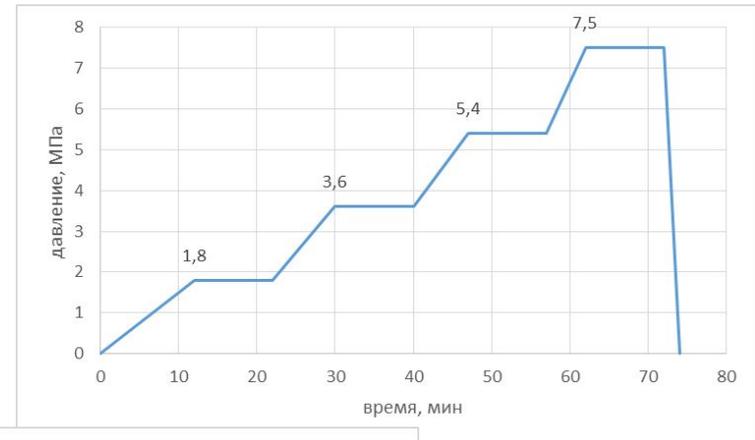
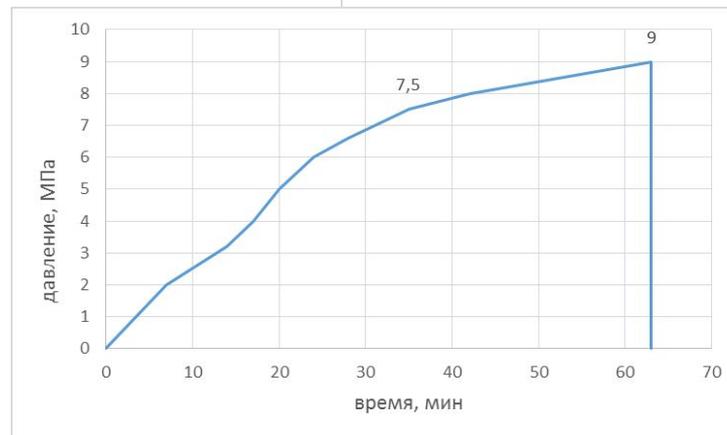
График ступенчатого нагружения образца №4

График нагружения образца № 4 до от 0 до разрушения. Третий режим нагружения

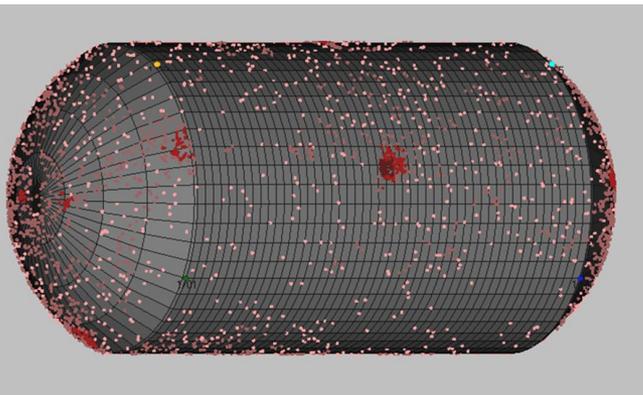
Модель образца №4 с группой кластеров по наибольшему количеству событий и наивысшей амплитуде (зона темно-бордового цвета)

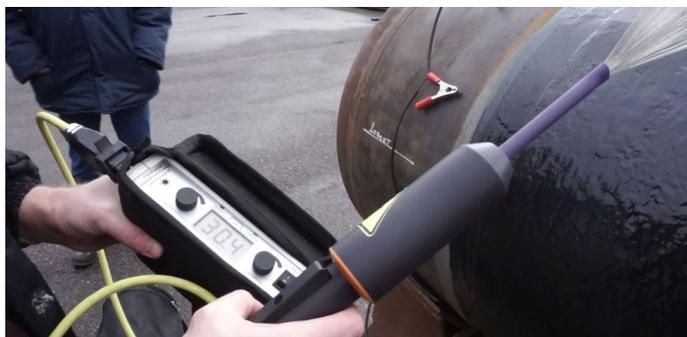
Измерение диэлектрической сплошности
