# Тепловизионный мониторинг памятников архитектуры на примере г. Выборга

С.Р.Вьялицин, ГосНИИ  
Реставрации  
Тел.: +7-921-930-03-19  
E-mail: [serg.rv@yandex.ru](mailto:serg.rv@yandex.ru)

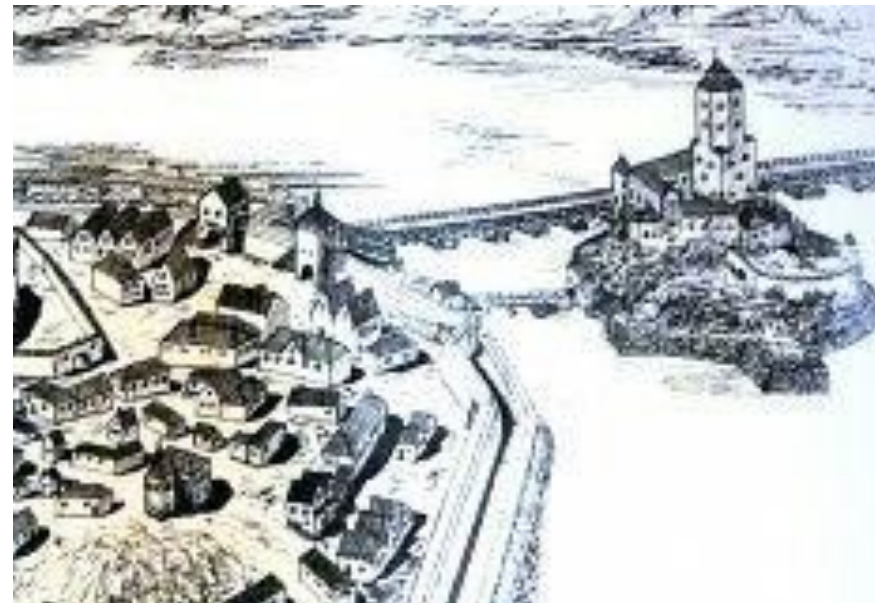
Рис.12.

Выборгский Замок. Темное пятно на обводной стене перед башней Сапожника находится примерно в месте, где ранее находился мост между замком и городом.
