ВСН **53-86(р)**

Пример определения физического износа несущих конструкций и элементов жилого здания

Техническое обследование жилого дома.

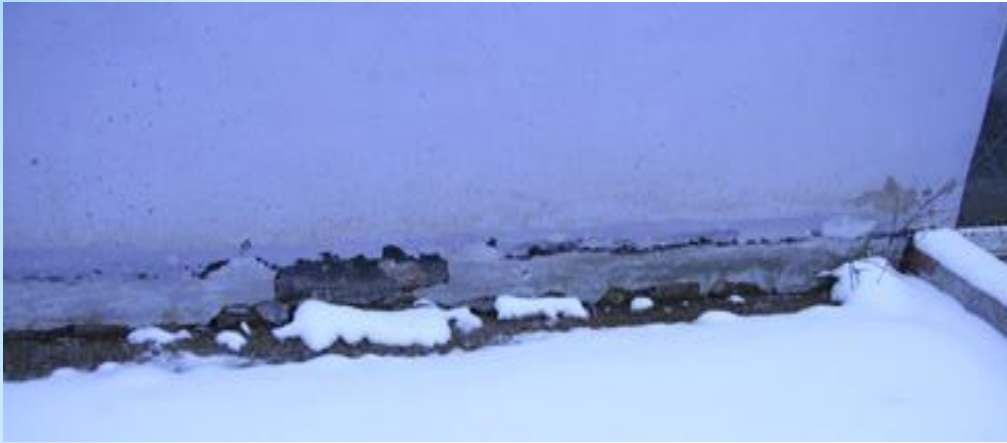
1. Фундамент

Мелкие трещины в цоколе, местные нарушения штукатурного слоя цоколя и стен.

Трещины в швах между блоками, высолы и следы увлажнения стен подвала.

Ширина раскрытия трещин до 1,5 мм.

физический износ -21%

- цоколь — укрепление врубок, восстановление отделки;
- стены — заделка трещин и выбоин, ремонт штукатурки или расшивка швов, очистка фасадов;
- перекрытия — затирка трещин и восстановление штукатурного слоя;
