*Ремонт парка
пресс-форм
«уч. Литъё
пластиковых изделий»*

Перечень пресс-формы, требуемые

ремонта.

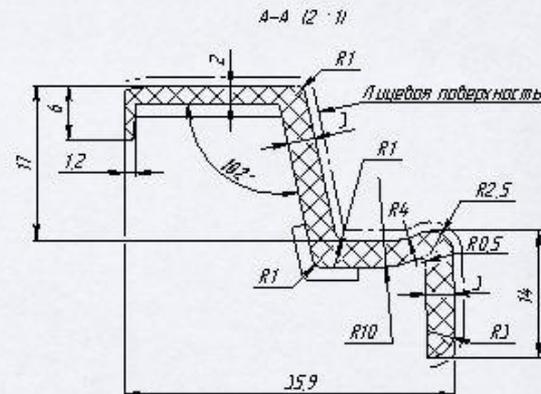
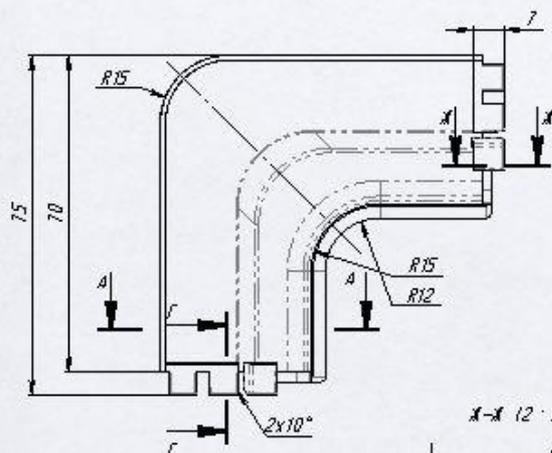
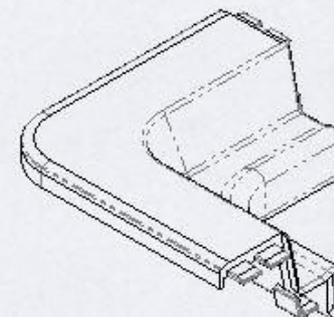
70104.310.02

1. В одном месте сломалась шпилька и пружина, обеспечивающая возвратное положение верхнего слайдерного знака.

2. Между плитами формы, мы видим просачивание капелек воды. В следствии этого коррозией покрылись все толкатели, предназначенные для съёма изделий, а на некоторых появились даже раковины. В самом плохом состоянии центральный толкатель.

- 1. Ревизия фиксаторов слайдерных знаков.*
- 2. Устранение просачивания воды.*
- 3. Ревизия, и если требуется замена, всех толкателей.*

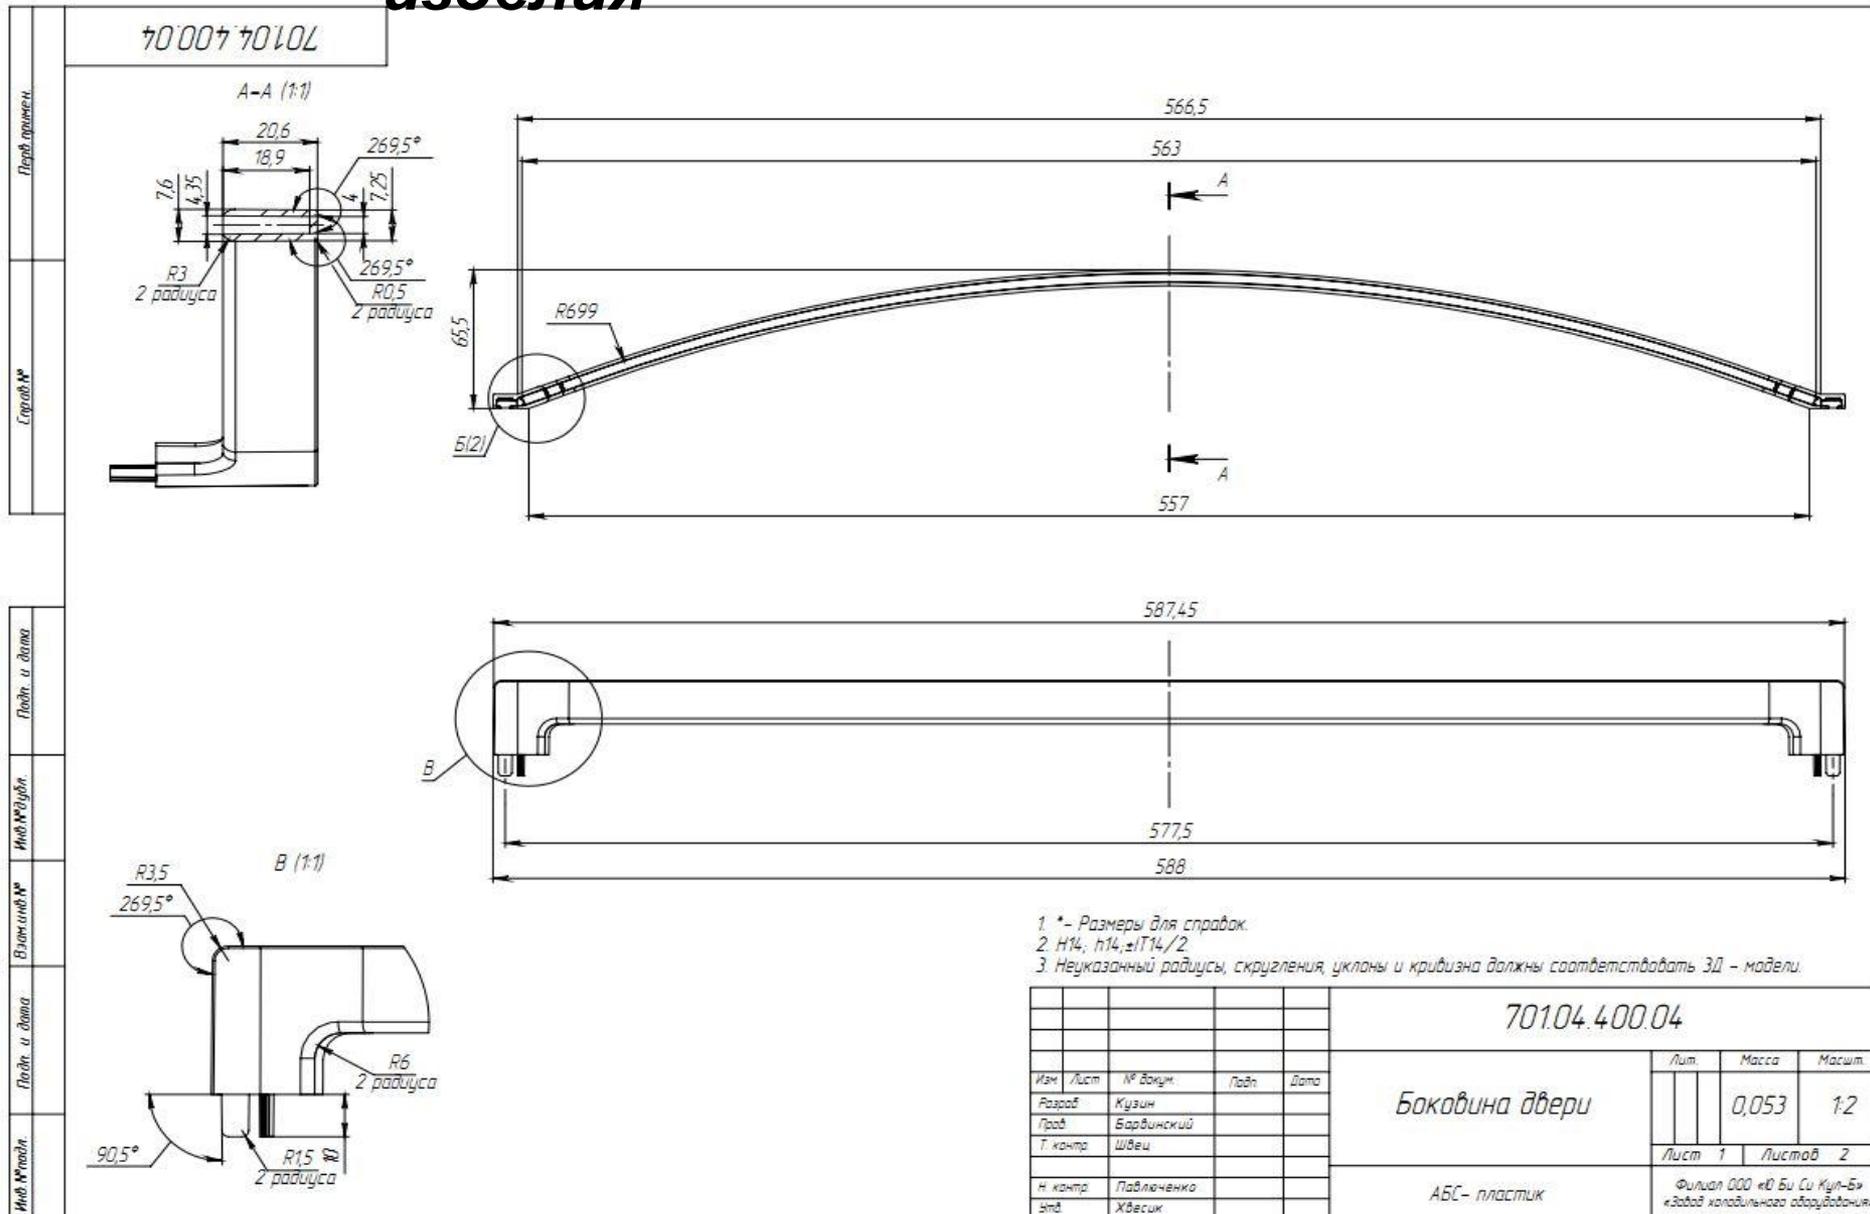
Существующий конструктив изделия

1. Под толкатели подтекает материал и после каждых 2000 отливок ломаются по два толкателя. Причём каждый раз разные.
2. Небольшой облой на торцах изделиях.
3. Изменение конструктива. Уменьшить паз по краям изделия.
4. Плохая протеканность изделия.

1. Определение причины поломок толкателей и их устранение.

4. Определение причин плохой проливаемости изделия и их решение.

Возможно увеличение толщины задней стенки изделия на 1мм. (3 Д модель предоставим по запросу)

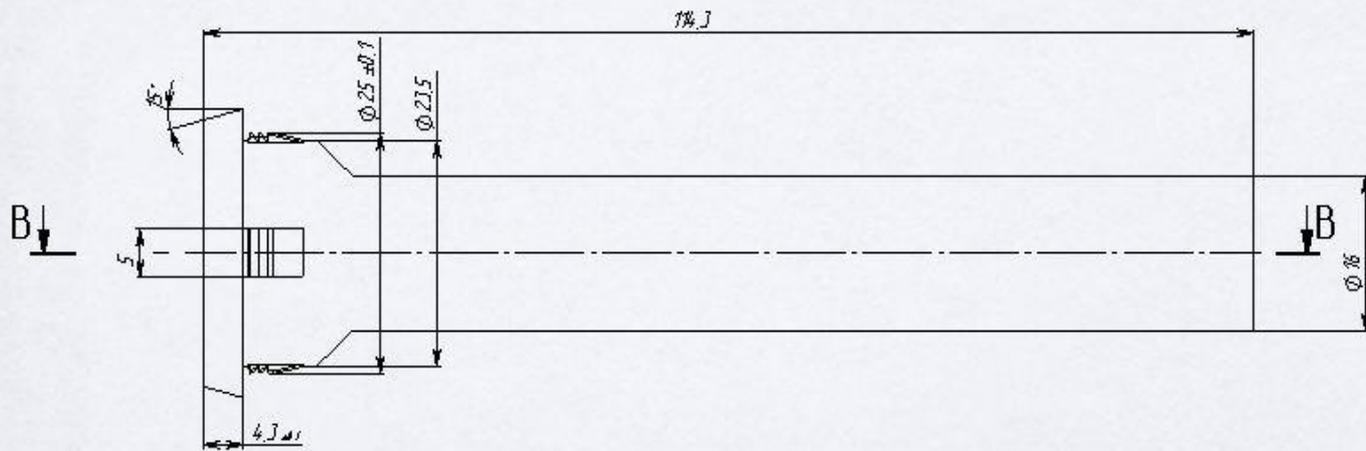
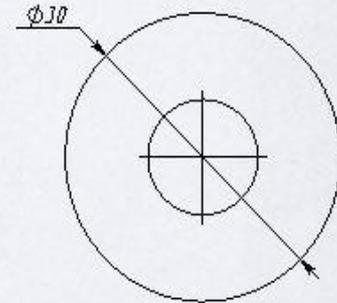
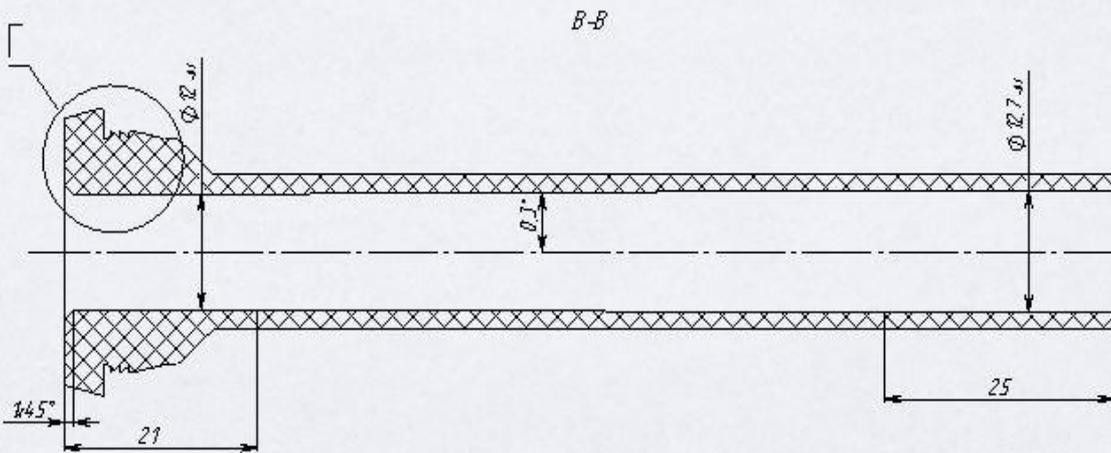
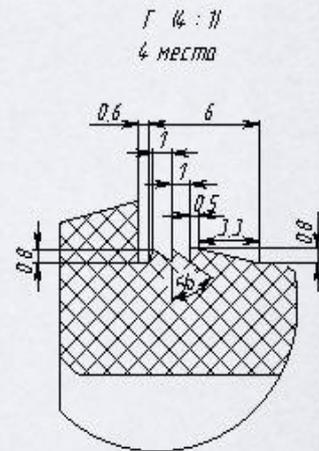
Рис.2
Остальное смотреть на Рис.1

Знак оформляющий штуцер, внутри оставляет облой

Замена знака оформляющий штуцер наружный.

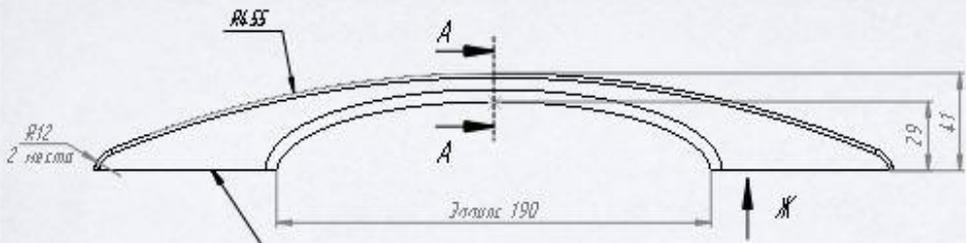
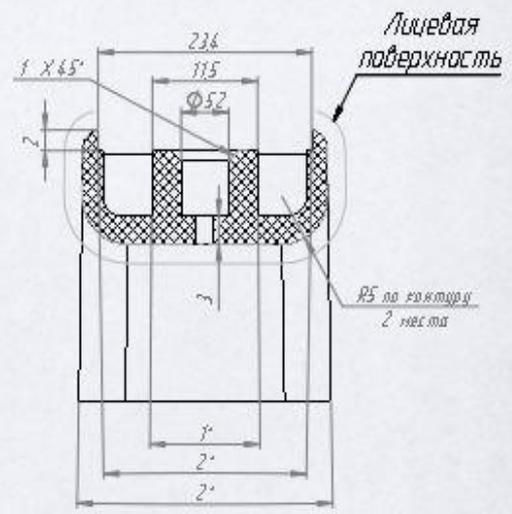
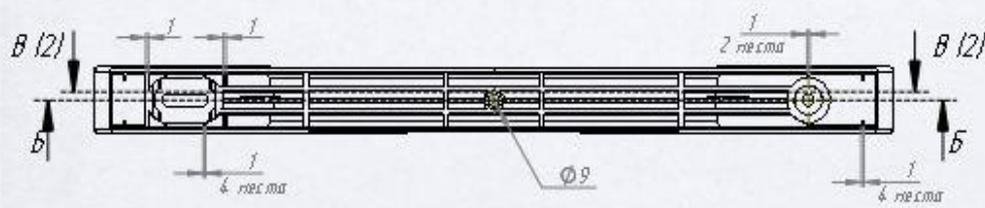
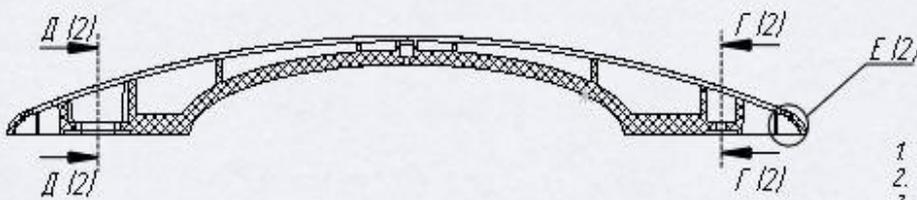
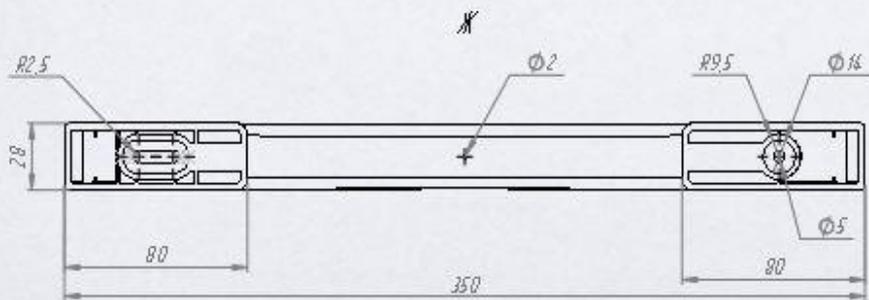
1. Поломанные знаки для оформления центральных отверстий.
2. Погнутые формообразующие во втором гнезде оставляют заусеницу на изделии.
3. Система горячих каналов не адекватно работает.
 - а) *Сопло одного знака палит материал, а второй не проливается.*
 - б) *Течь пластика через заглушенные болты системы горячих каналов.*

По факту этих отверстий нет.
