ООО «ДТЭК ЭНЕРДЖ»
ОТЧЕТ О ПРОЕКТЕ РСС КУРАХОВСКАЯ
ТЭС

Дата 29.04.2016

Описание проекта.

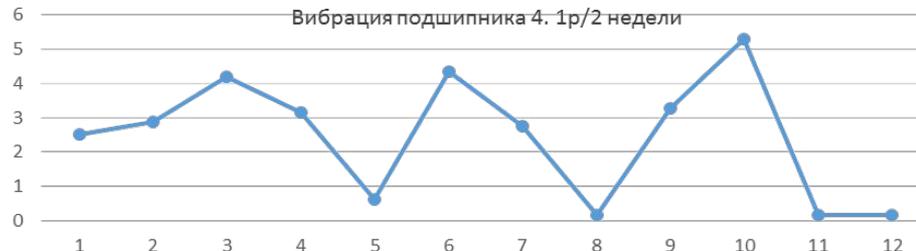
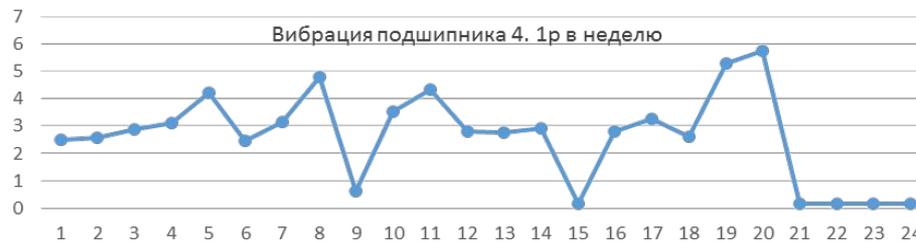
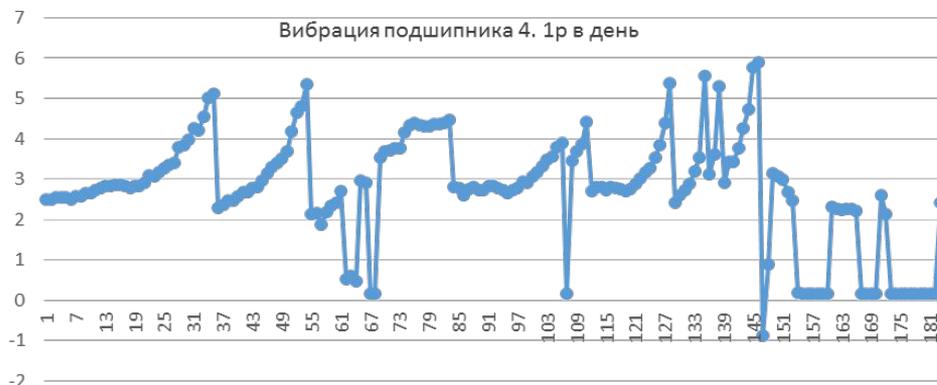
Пример данных по вибрации с различной дискретностью

22 точки – 12 серий, что достаточно. По данным вибрационного анализа вибрация трижды за год превышала контрольный предел в 4 мм/с. Есть необходимость собрать данные по вибрации с более высокой дискретностью с целью определить детальный голос процесса и рассчитать сигму.

В целях дальнейшего анализа рекомендуется снятие показаний на аналогичных процессах других блоков с указанием особых причин отклонений

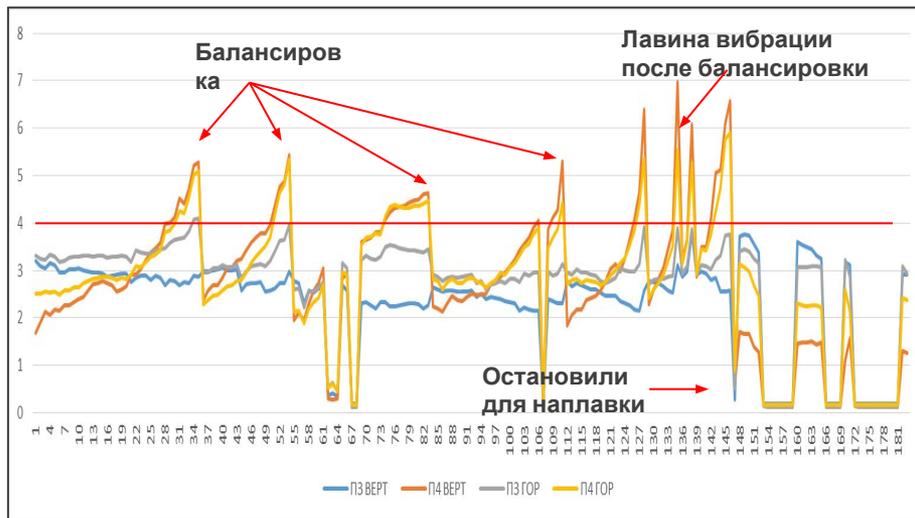
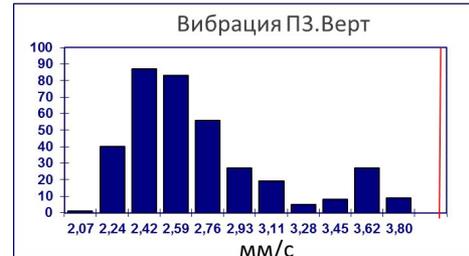
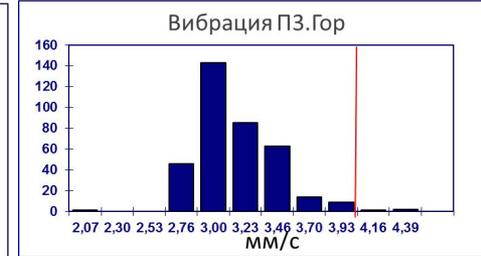
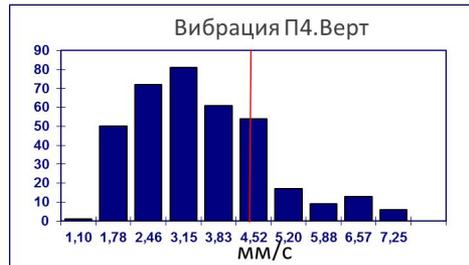
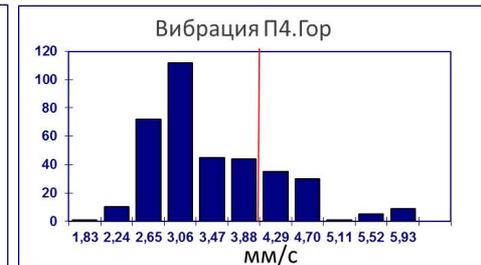
1. Процесс цикличен: циклы явно связанные с отключением МВ (в т.ч. с целью балансировки).
2. Есть тренды: растущие, снижающиеся, $y = \text{const}$. После каждой балансировки снижается МТВФ.
3. Степень прироста вибрации после очередной балансировки без наплавления увеличивается по экспоненциальному закону по мере увеличения вибрации. В пределах лавинообразное развитие вибрации.
4. Критичных значений достигает только вибрация 4 подшипника: более 20% наблюдений лежат выше UCL.
5. Есть необходимость выяснить ключевые факторы развития вибрации в том числе сравнить с ситуацией на других блоках.

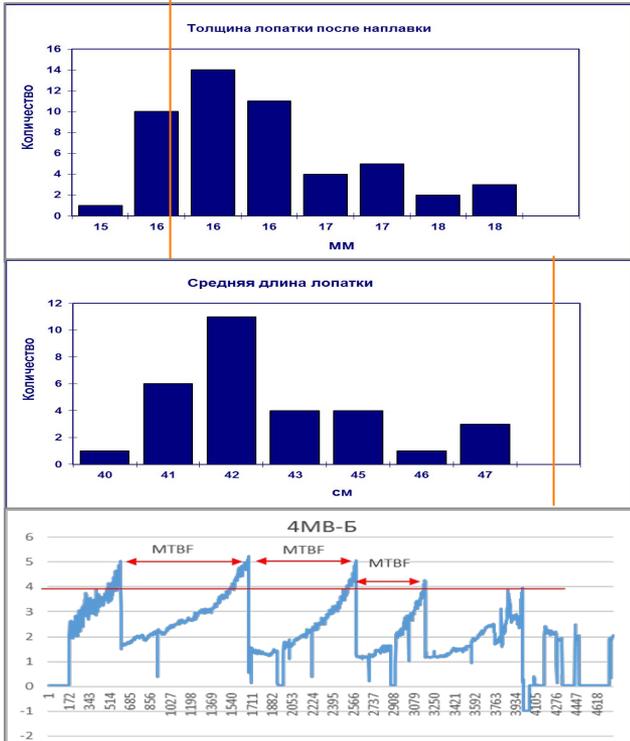
Одинаковая интенсивность истирания происходит на различных расстояниях от центра, что приводит к разбалансированию системы и смещению центра масс, что и вызывает вибрацию, которая прирастает

- Одной из существенных причин смещения центра масс колеса МВ является неравномерное снижение момента инерции отдельных лопаток в связи с тем, что после наплавки их длина варьирует +/- 120мм, а толщина +/-5 мм.

- Что может сделать ТЭС вообще и команда по улучшению в частности для
- обеспечения стандартного ремонта лопаток колеса МВ?
 - более раннего обнаружения развития вибрации?
 - обеспечения более качественного балансирования (при котором МТBF не увеличивается)
