# Северное шоссе 16а

Дата начала обслуживания дома  
управляющей компанией «ВЕСТА-Прогресс»: 01.10.2017

Приступив к управлению домом 16а по ул. Северное шоссе, управляющая компания «ВЕСТА-Прогресс» провела огромную работу по осмотру и выявлению недоделок, дефектов и недостатков здания, о чем были составлены дефектные ведомости, подписанные собственниками

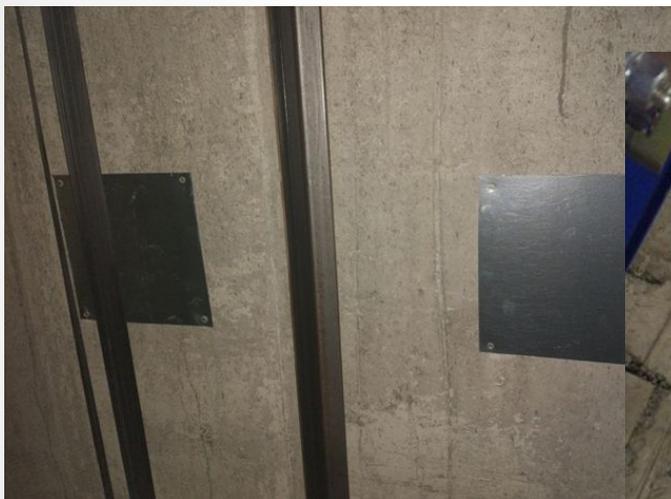
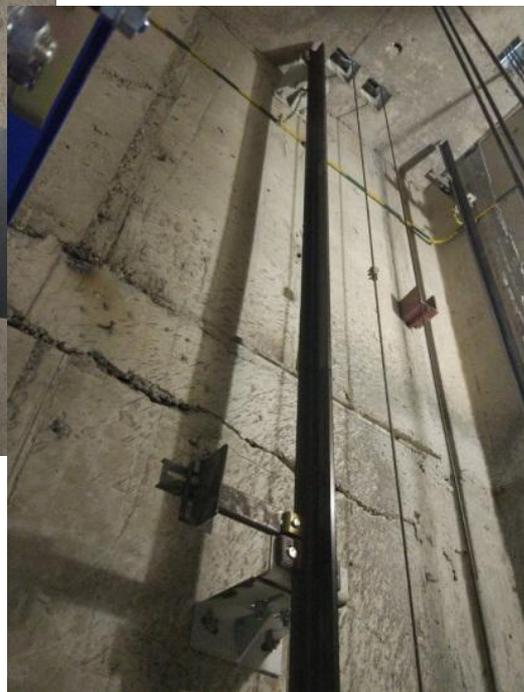
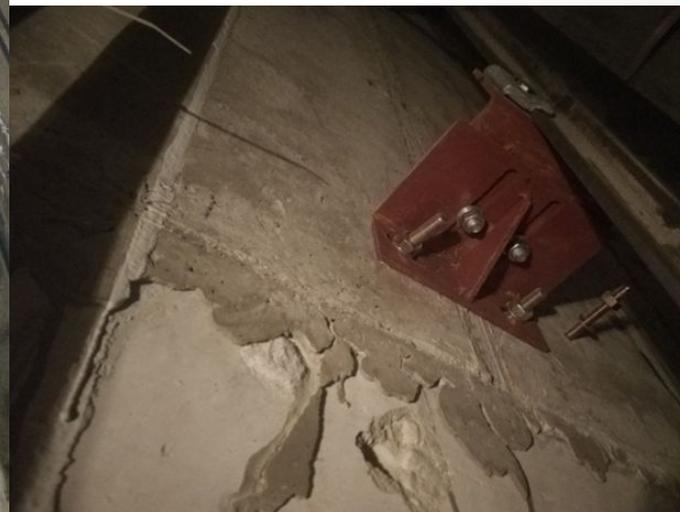
Противовесы лифтов  
подходили в зацепление  
с направляющими. Сами  
направляющие были  
искривлены и имели  
недостаточное  
количество креплений.  
Все это грозило тем, что  
в любой момент при  
движении лифта могло  
произойти столкновение  
кабины и противовеса,  
что привело бы  
разрушению кабины,  
травмам и даже гибели  
пассажира.

- Были выровнены все направляющие как по вертикали, так и по горизонтали, в шахте лифта и в прямках
- Установлены дополнительные крепления (кронштейны)
- Отрегулирован ход противовеса и кабины

*чистка направляющих, удаление опалубки и заделка отверстий шахты, установка дополнительных креплений*

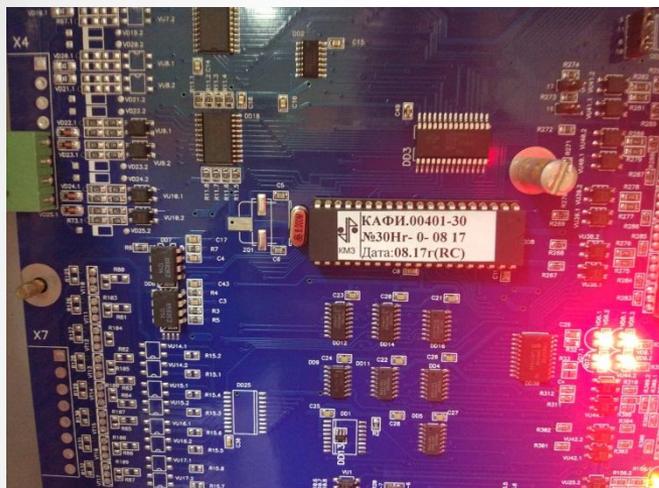
Шкафы управления лифтами, в которых находится автоматическое оборудование, были в аварийном состоянии. Провода были не закреплены, не промаркированы, многие были оборваны. Большинство систем безопасности было отключено.

*установка новой  
платы программного  
обеспечения*

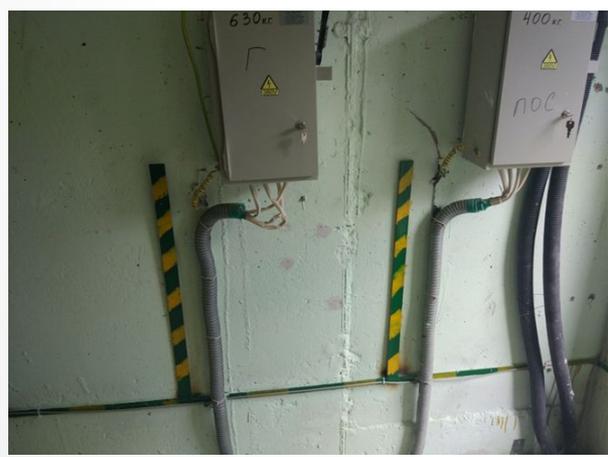
Электропроводка и силовые кабели в шахтах и длинных помещениях были не упорядочены и не зафиксированы на стенах. Все лифтовое оборудование не было подключено к контуру заземления. Монтаж контура заземления не был завершен.

*закрепление кабелей электропитания и контура заземления (с покраской)*

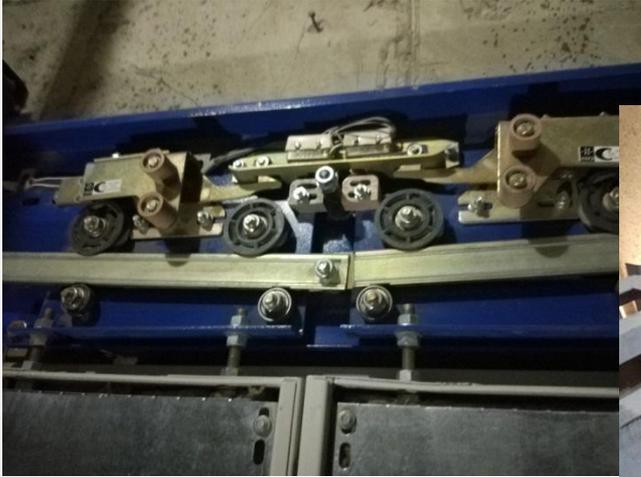
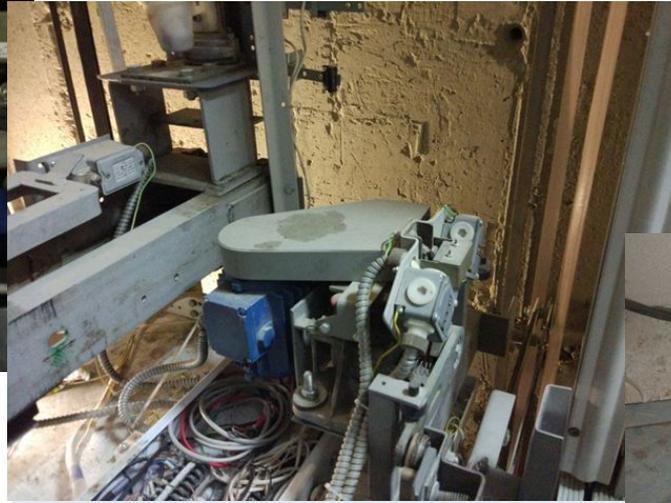
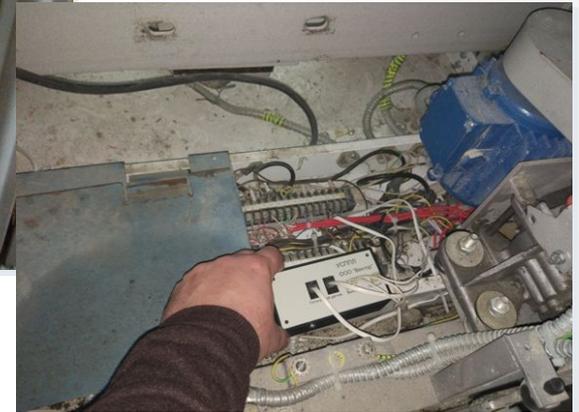
Из-за некачественного монтажа и некорректной деформации возникла необходимость в проведении комплекса работ по выравниванию порталов дверей шахт и кабин лифтов и замене вышедших из строя деталей.

*ремонт механизмов открывания дверей кабины и шахты с заменой роликов*

*чистка редуктора привода дверей и замена масла*

*установка фотобарьеров*

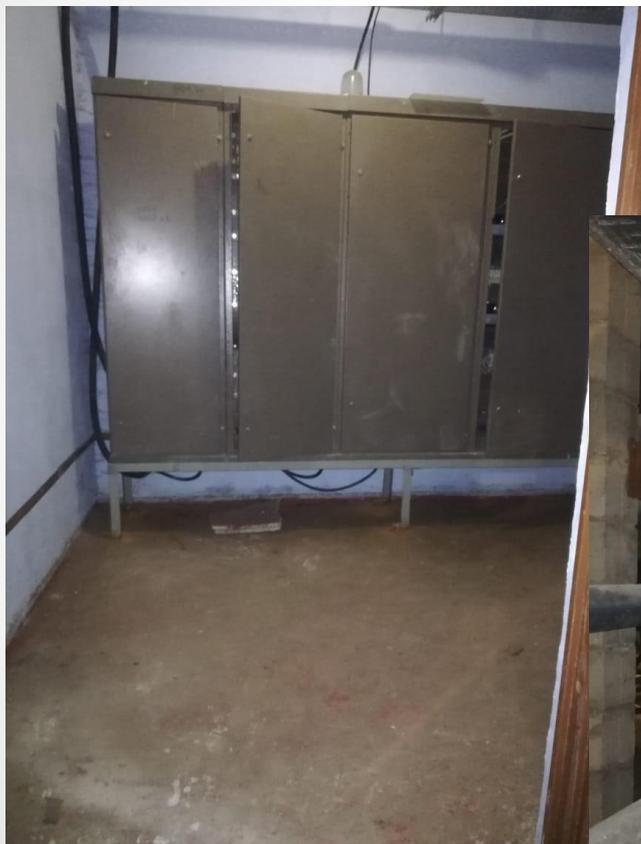
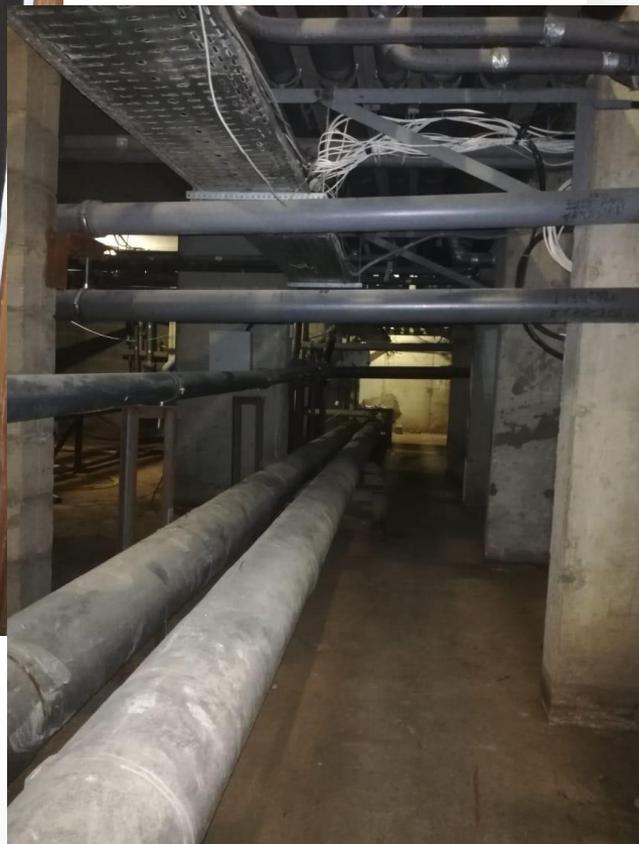
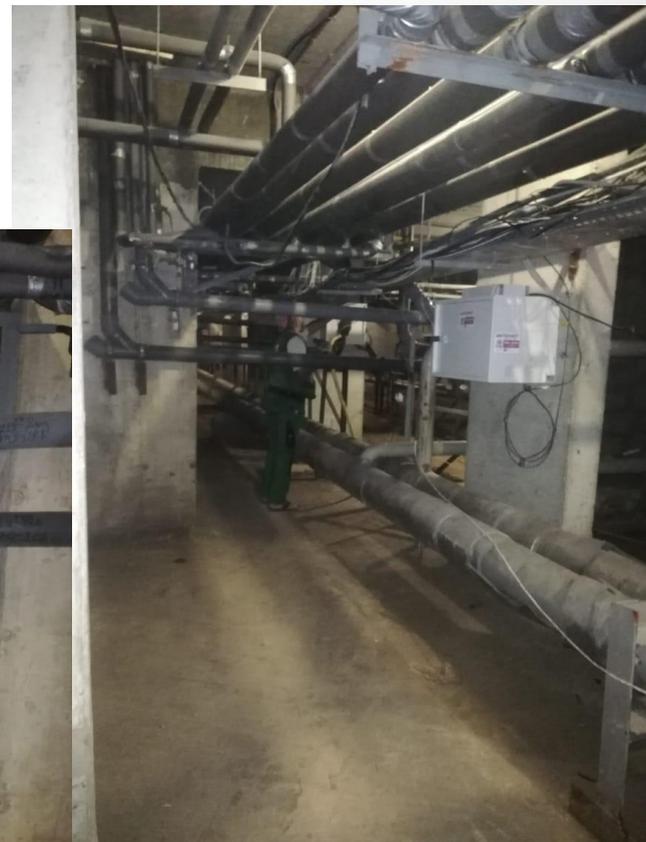
Одной из самых больших проблем дома оказались  
грунтовые воды в подвальных помещениях. Уровень  
грунтовых вод в подвале составлял **30-35 см**

**700 кв. метров** площади подвала, относящиеся к общедомовому имуществу, были осушены и приведены в порядок в ноябре 2017

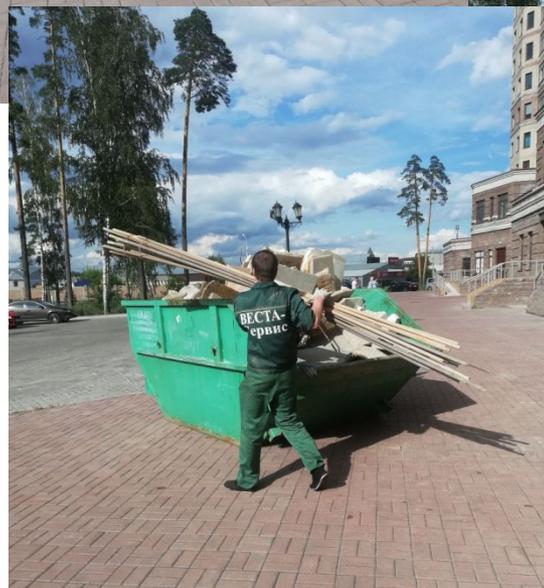
Так выглядел подвал

Откачка воды осложняется огромным количеством строительного мусора в подвале, поэтому проводятся интенсивные работы по его уборке

На текущий момент вывезено и утилизировано более **34 м<sup>3</sup>** строительного мусора. Работы по уборке и вывозу мусора из подвальных помещений продолжаются

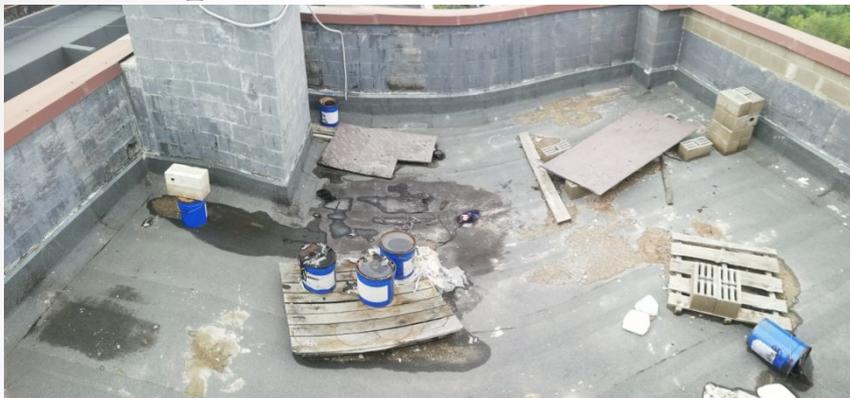
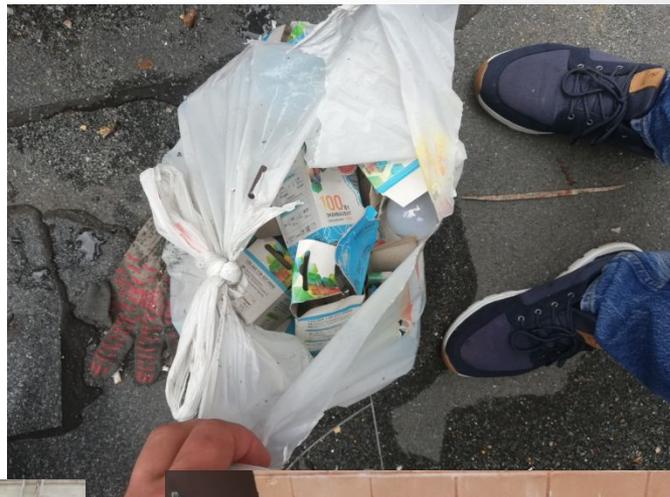
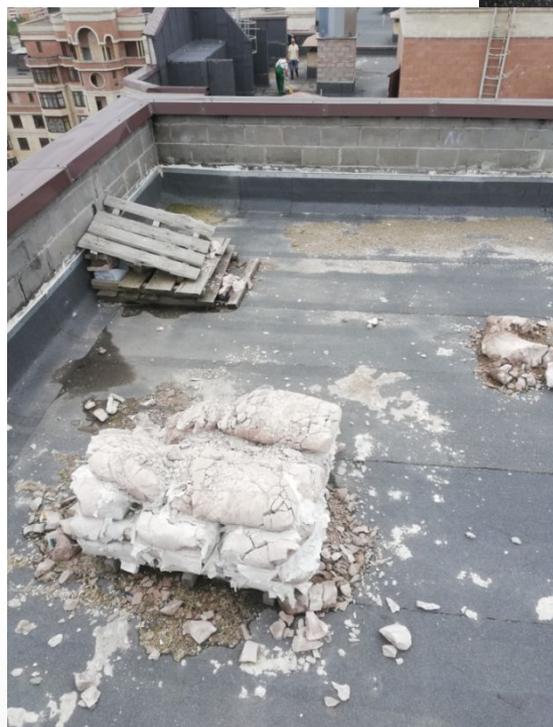
Кровля дома и машинные отделения также были завалены **строительным мусором**, оставшимся от застройщика

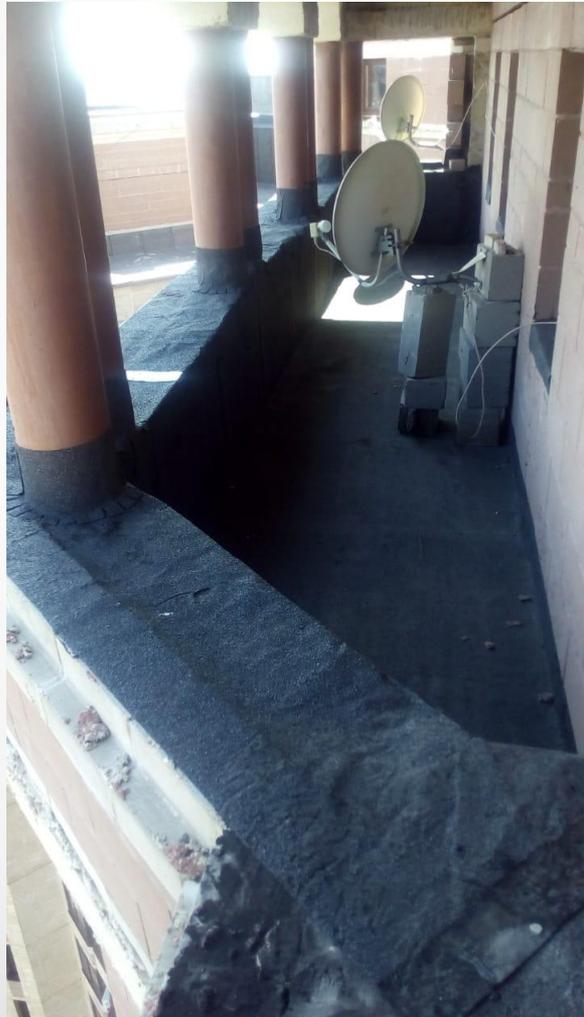
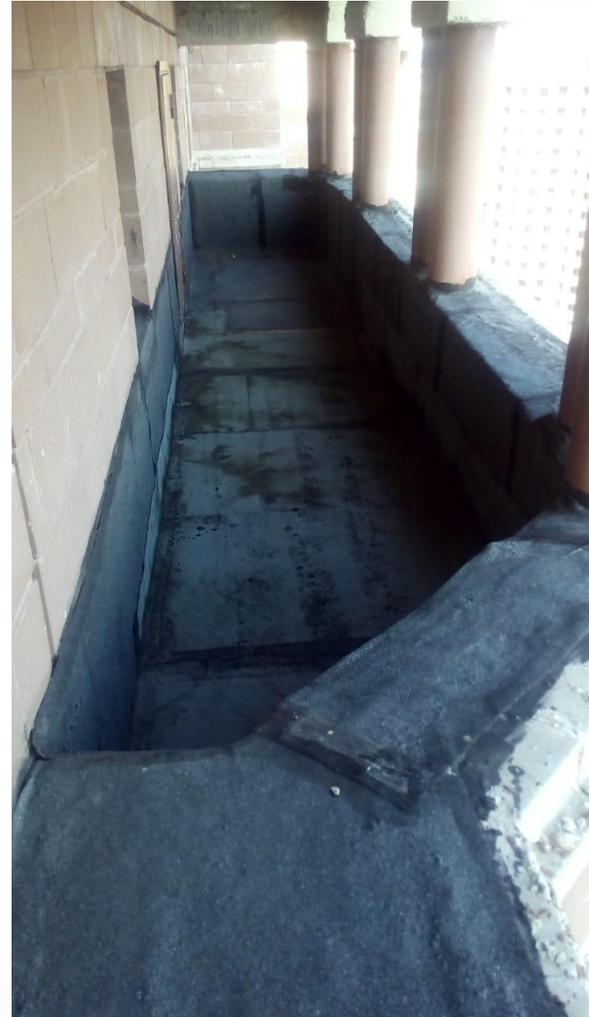
Все 12 технических балконов над переходными и квартирными лоджиями оказались без гидроизоляции, что влекло разрушение конструктивных элементов здания и попадание воды в квартиры верхних этажей

В ноябре 2017 года была проведена гидроизоляция **165 кв.метров** технических балконов, что позволило избежать залива квартир на верхних этажах

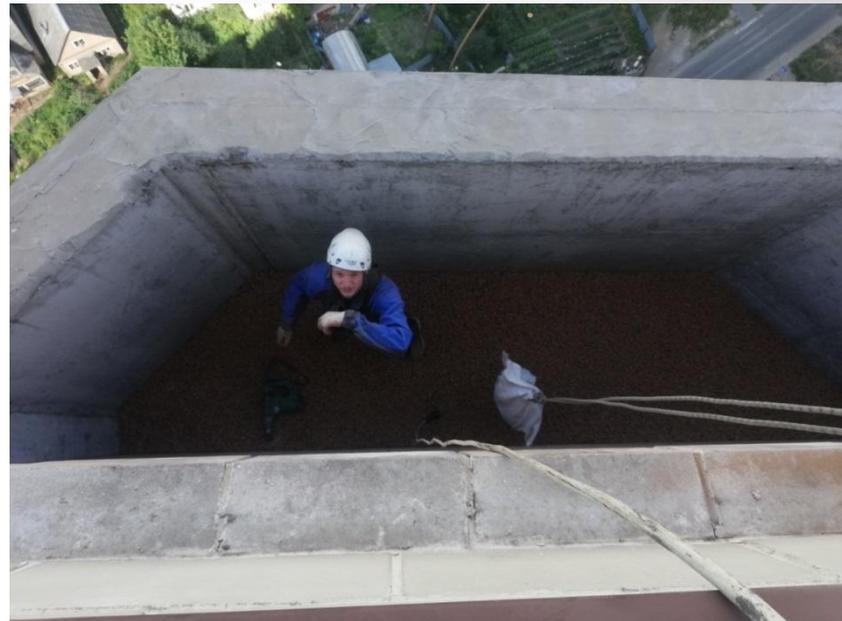
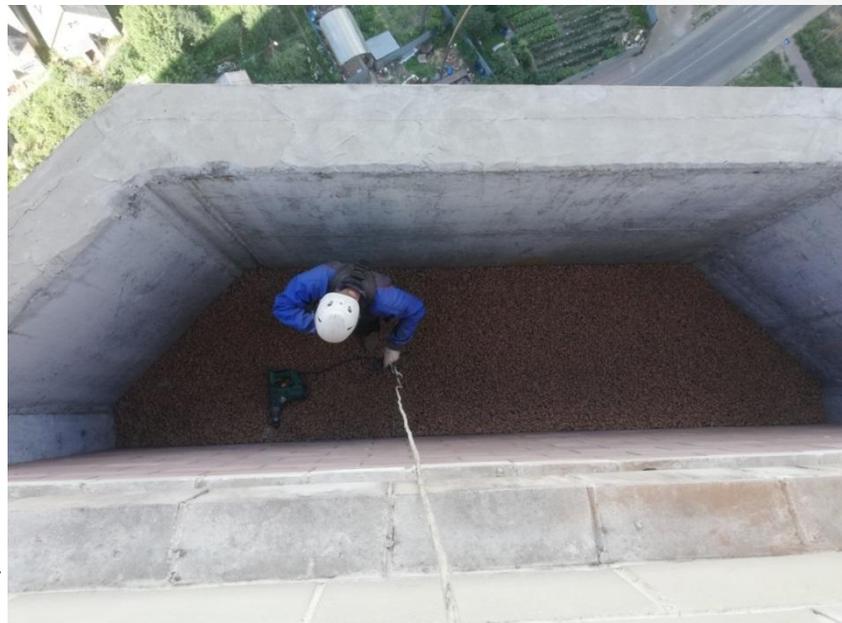
Вот так технический  
балкон выглядел ДО  
начала работ

- проведена отсыпка керамзитом для обустройства бетонной стяжки,
- сделана бетонная стяжка,
- в армированном монолите пробурено отверстие для водоотведения,
- сделан водосток (трап)
- проложены трубы водоотведения с согревающим кабелем

Теперь вода не будет скапливаться в ванне балкона и замерзать в ней в морозы.

Сейчас балкон  
полностью  
гидроизолирован,  
покрыт мягкой  
кровлей и имеет  
систему  
водоотведения с  
подогревом

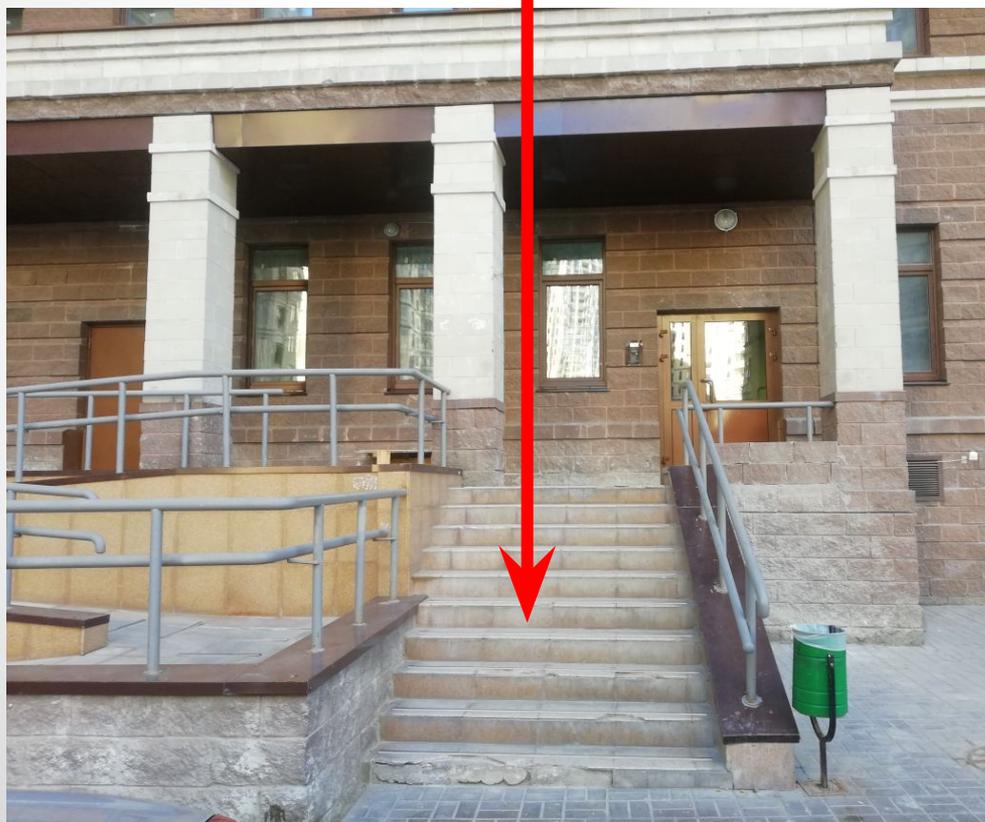
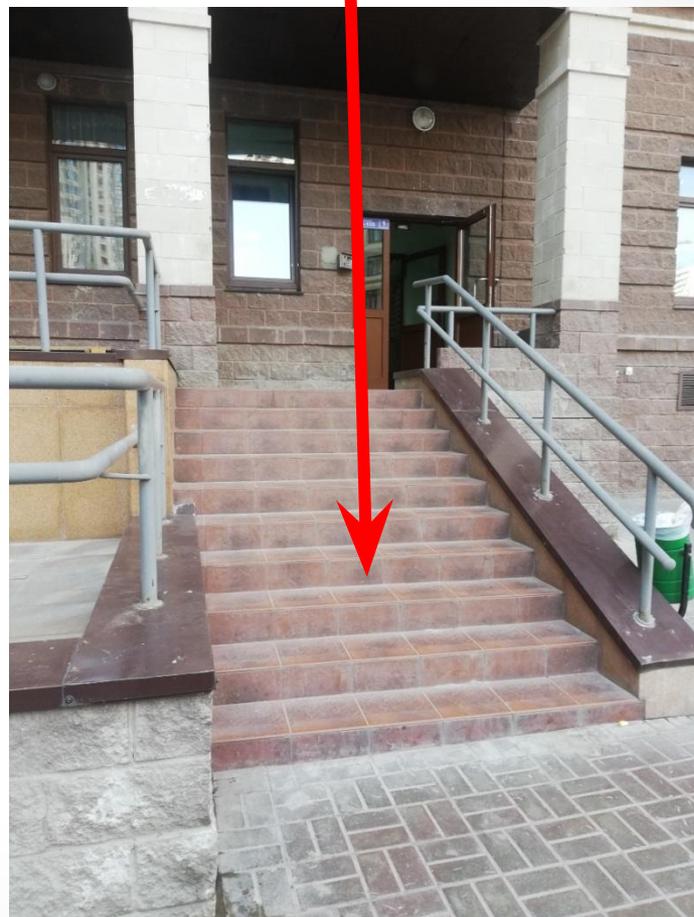
1 подъезд

# Произведены замена и ремонт плитки на ступенях крылец

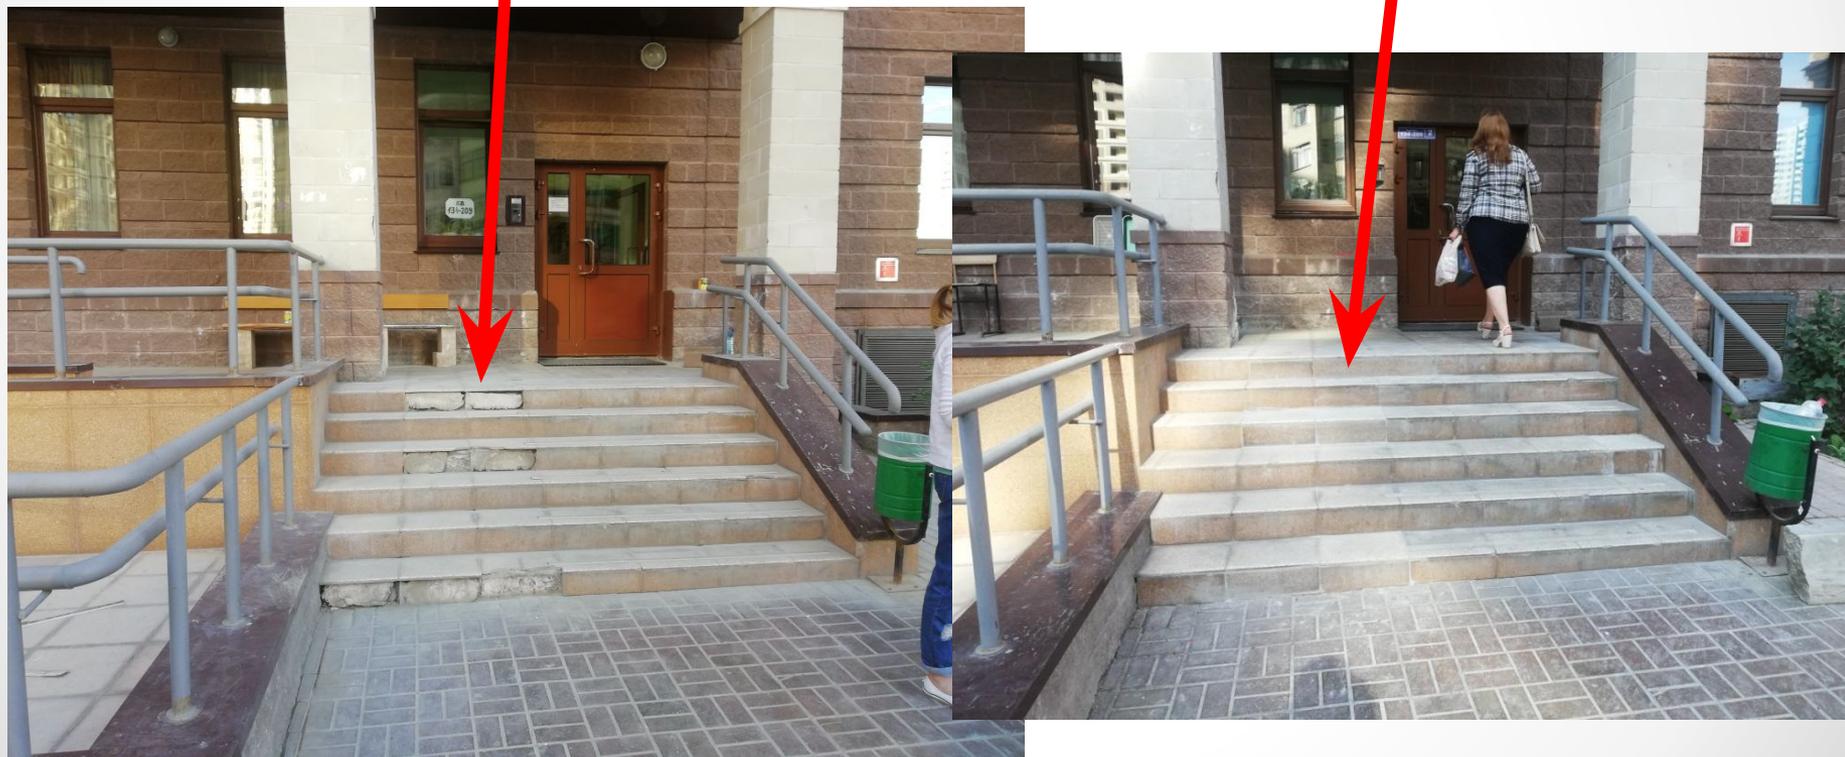
2 подъезд

# Произведены замена и ремонт плитки на ступенях крылец

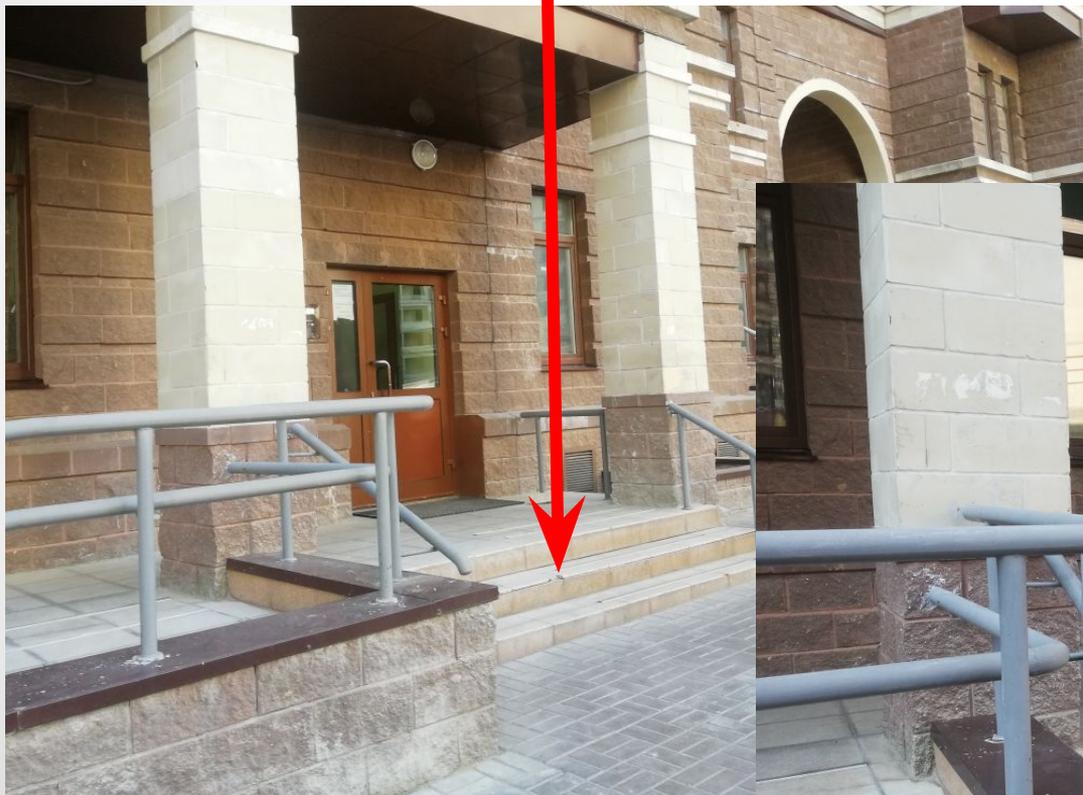
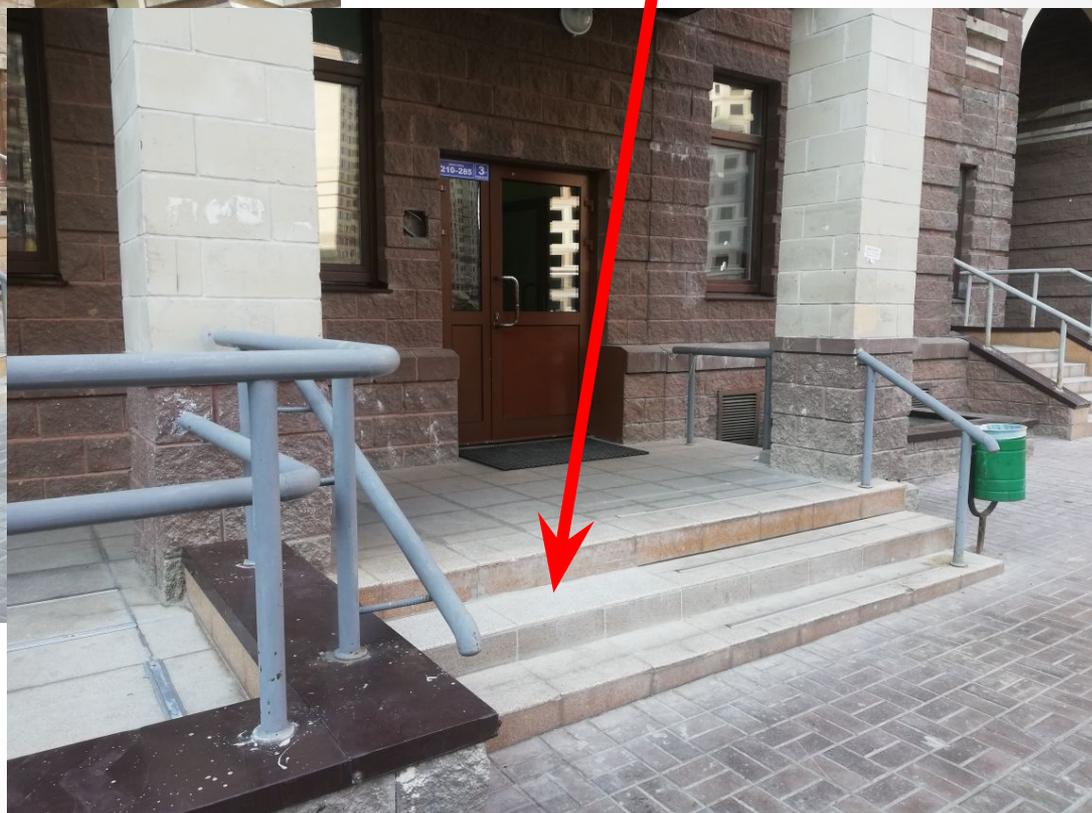
3 подъезд

# Произведены замена и ремонт плитки на ступенях крылец

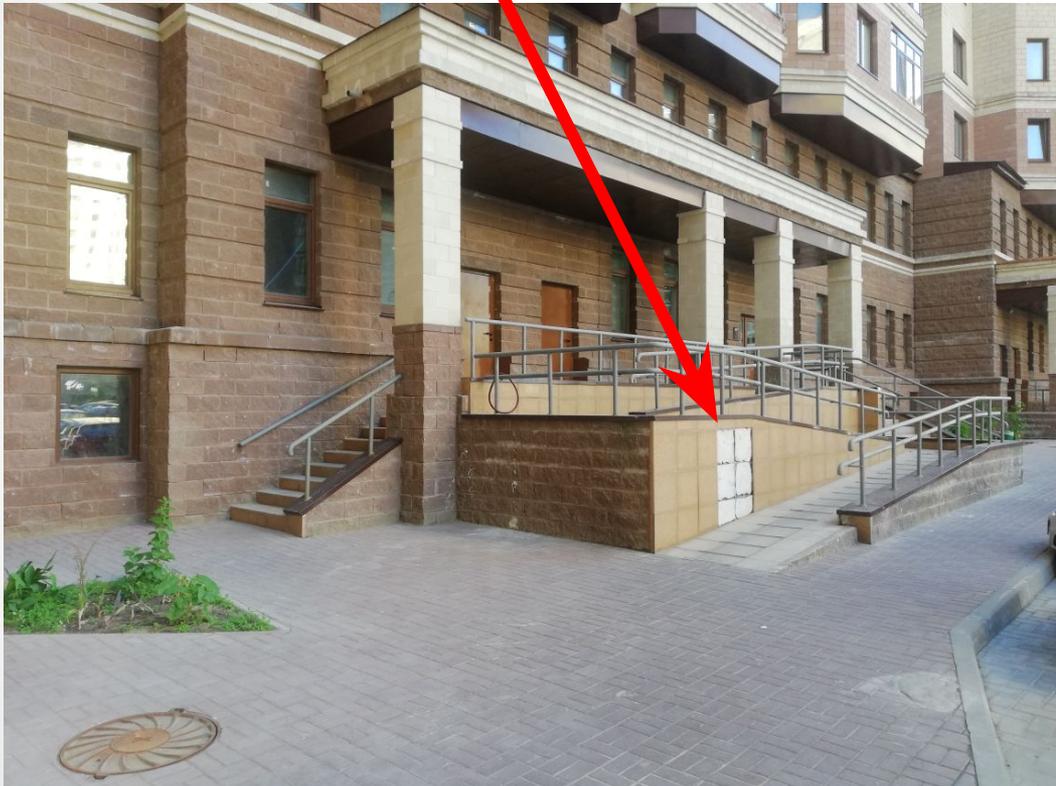
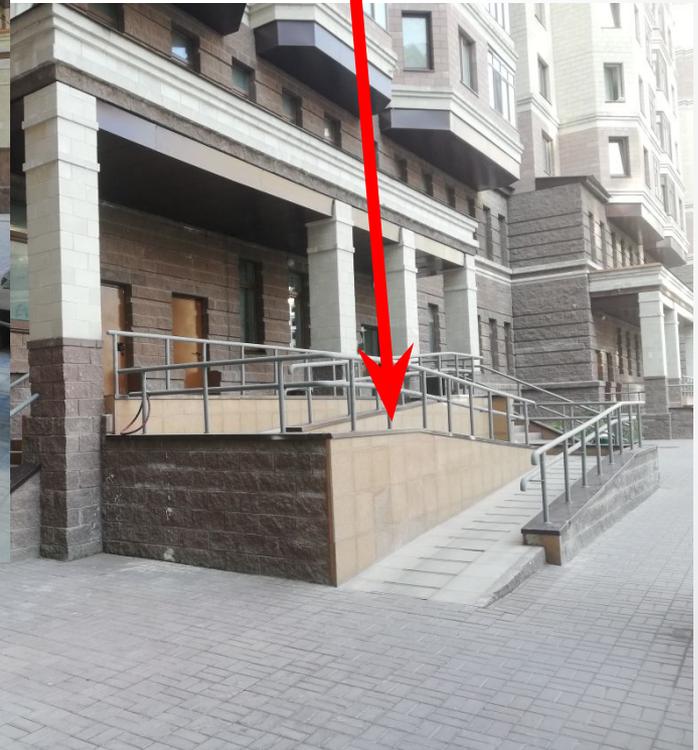
1 подъезд

# Отремонтирована плиточная облицовка входных групп

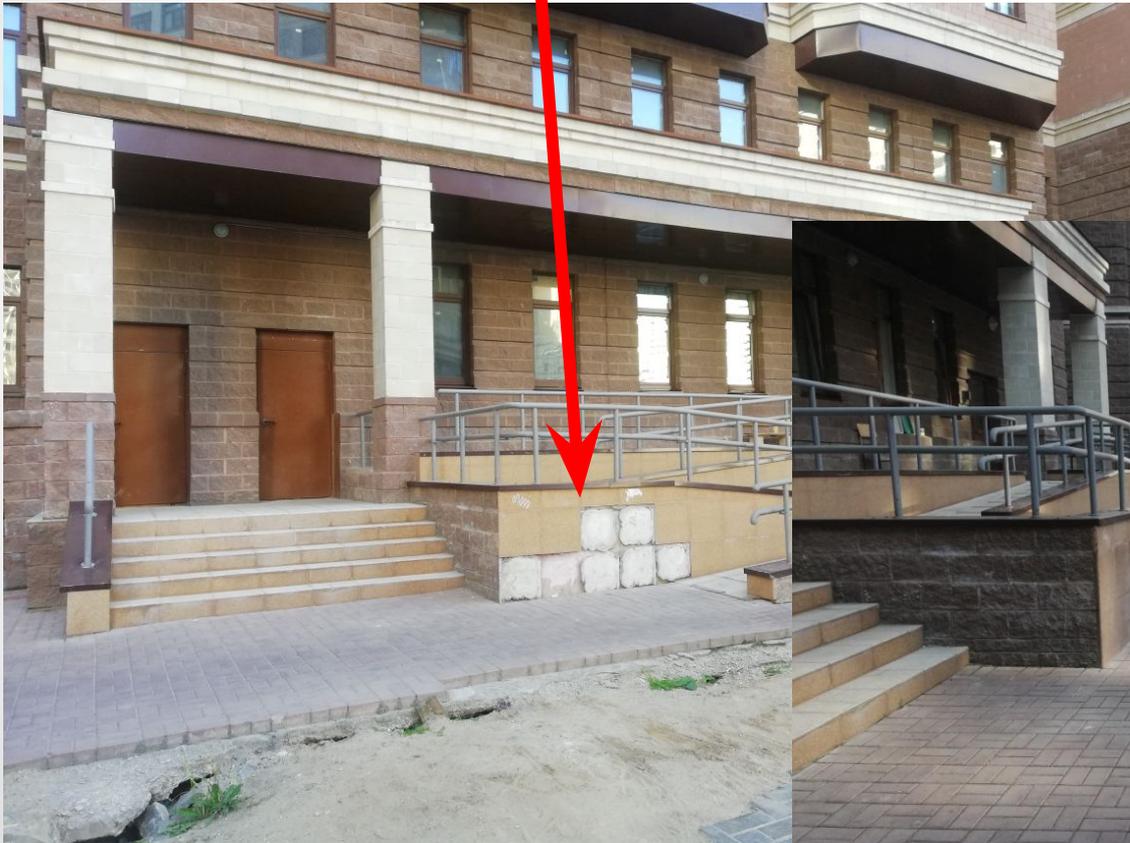
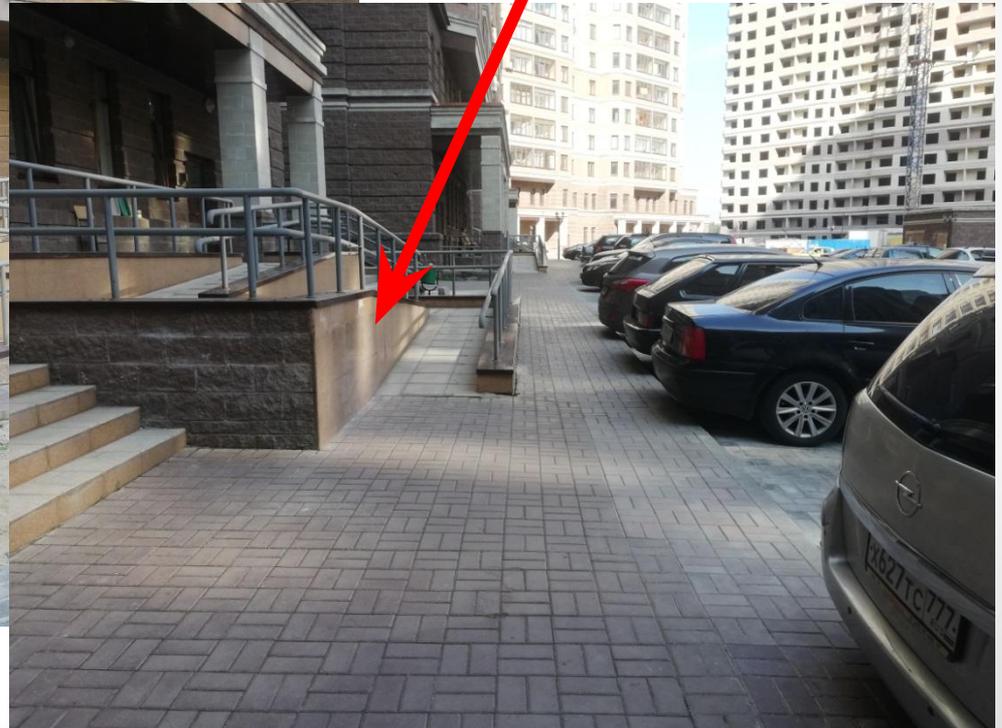
2 подъезд

# Отремонтирована плиточная облицовка входных групп

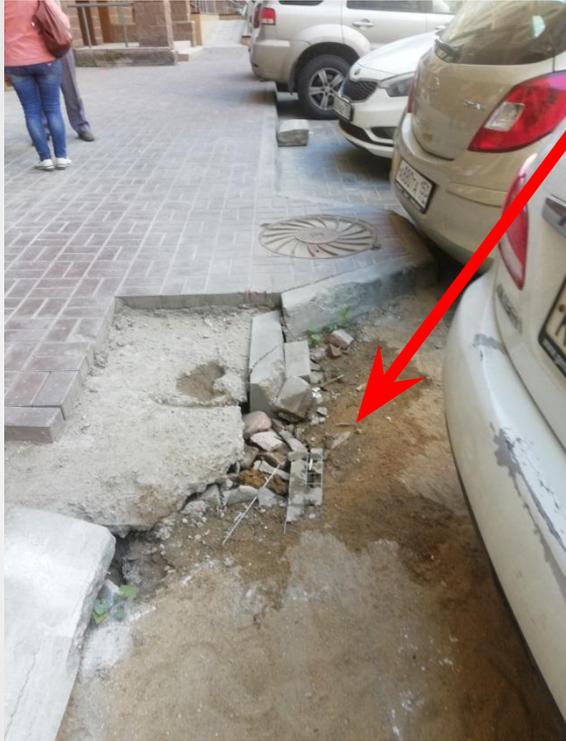
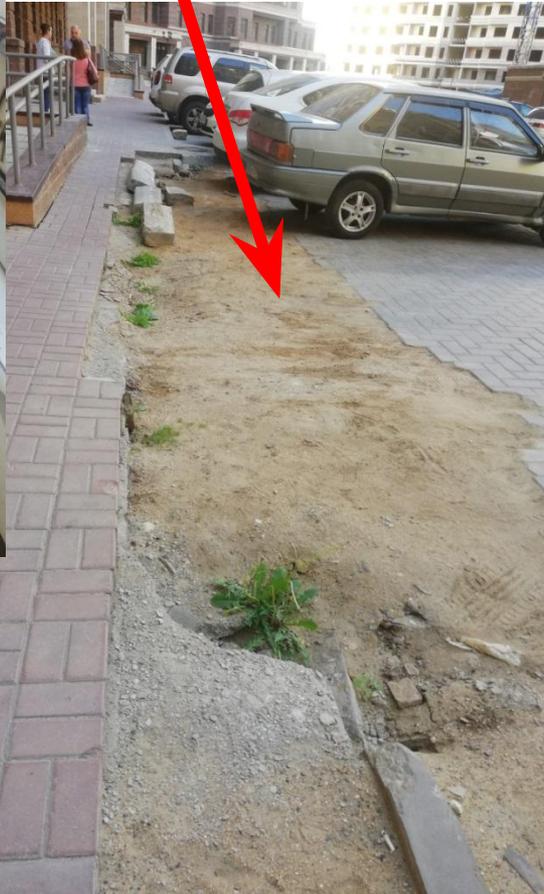
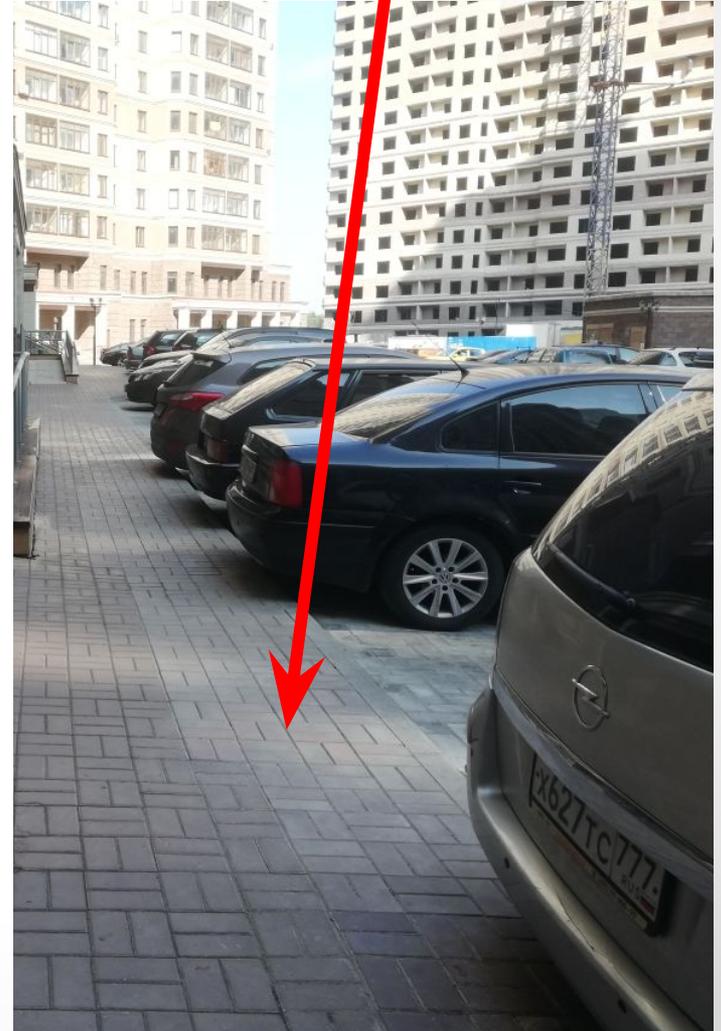
# Восстановлено тротуарное покрытие между 1 и 2 подъездами

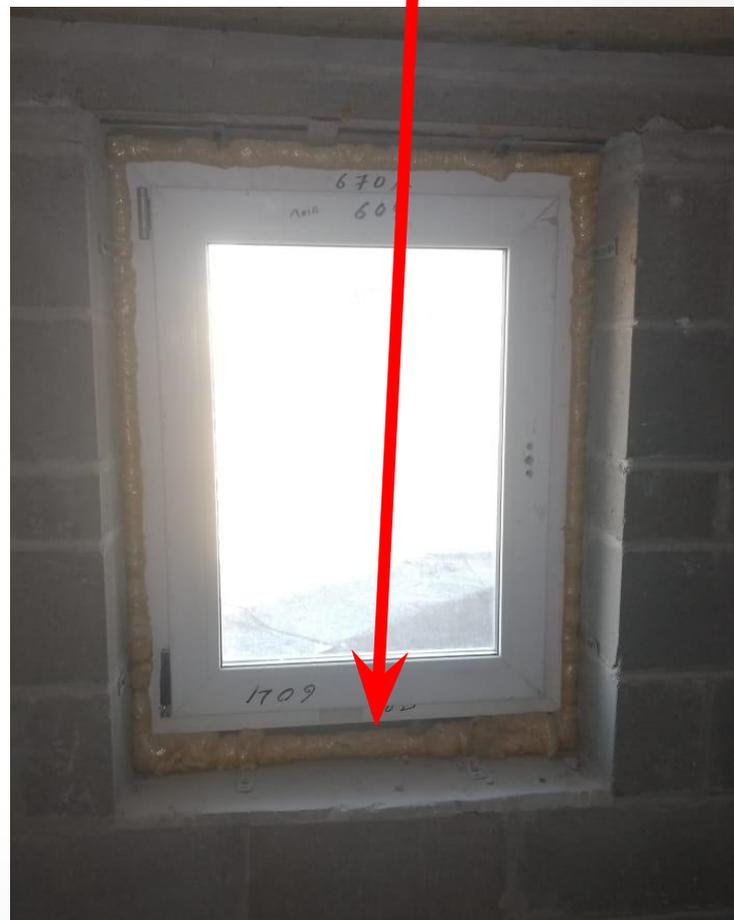
С целью закрытия теплового контура и, следовательно, экономии затрат на отопление, выполнена герметизация швов окон технического этажа

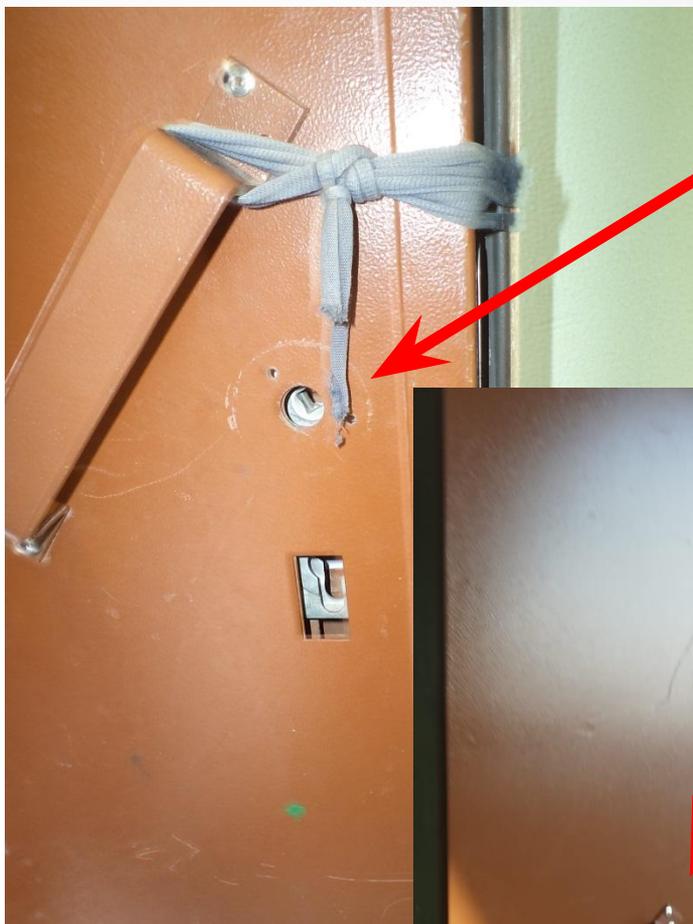
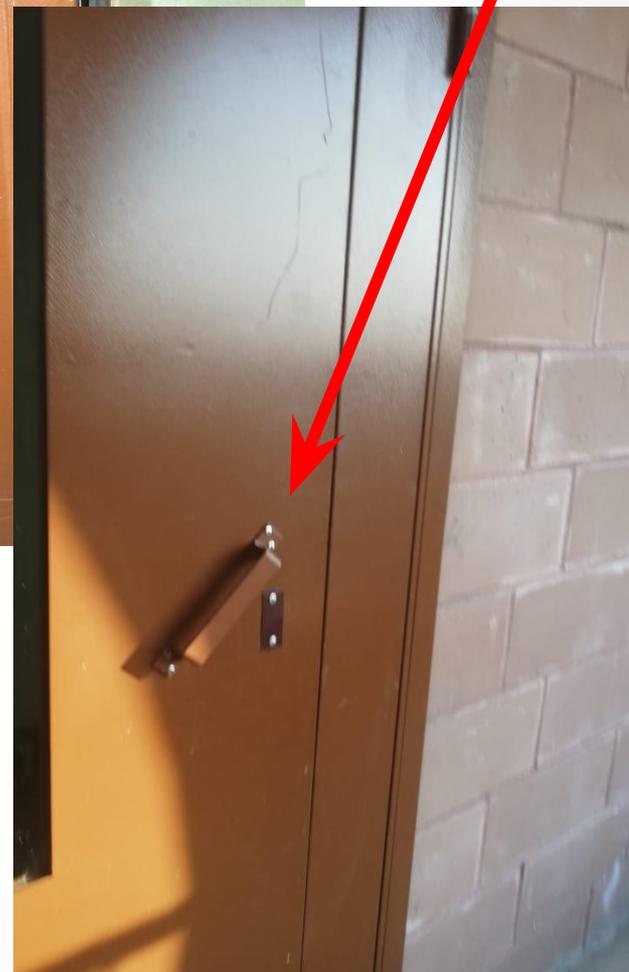
Также произведен  
**комплексный**  
ремонт всех  
дверей в местах  
общего

- восстановление целостности дверного полотна
- установка пружин
- смазка петель

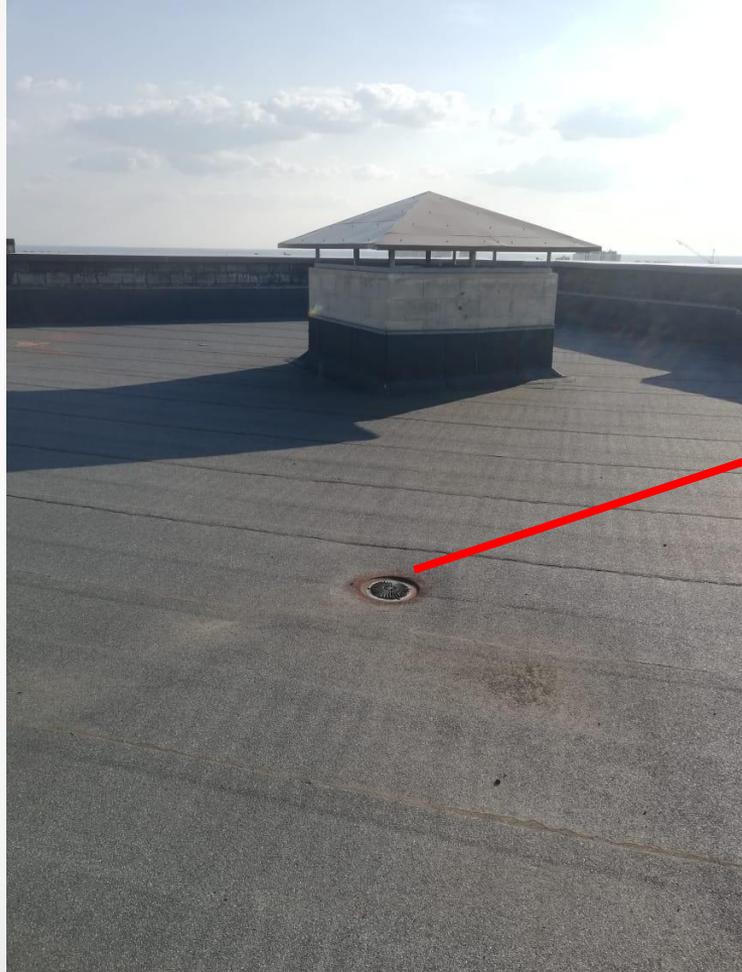
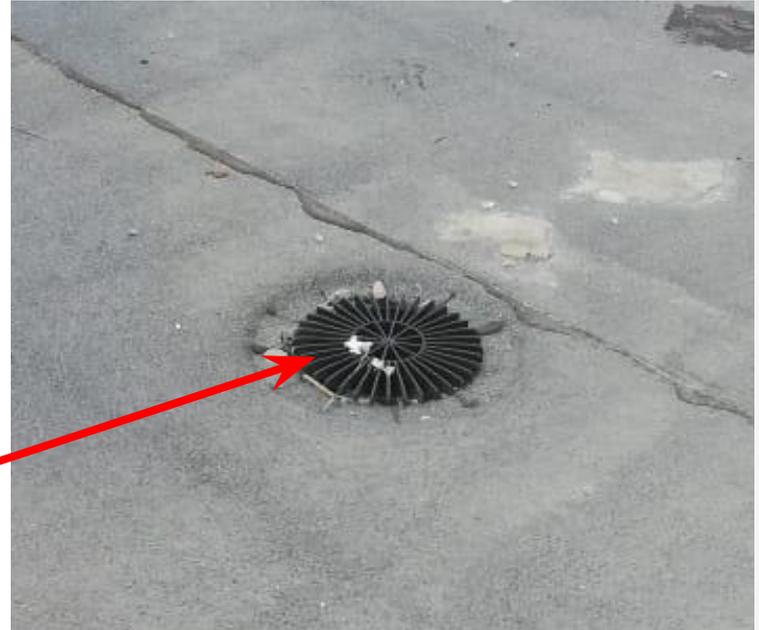
Во избежание засора системы ливневой канализации на приемные воронки установлены защитные решетки

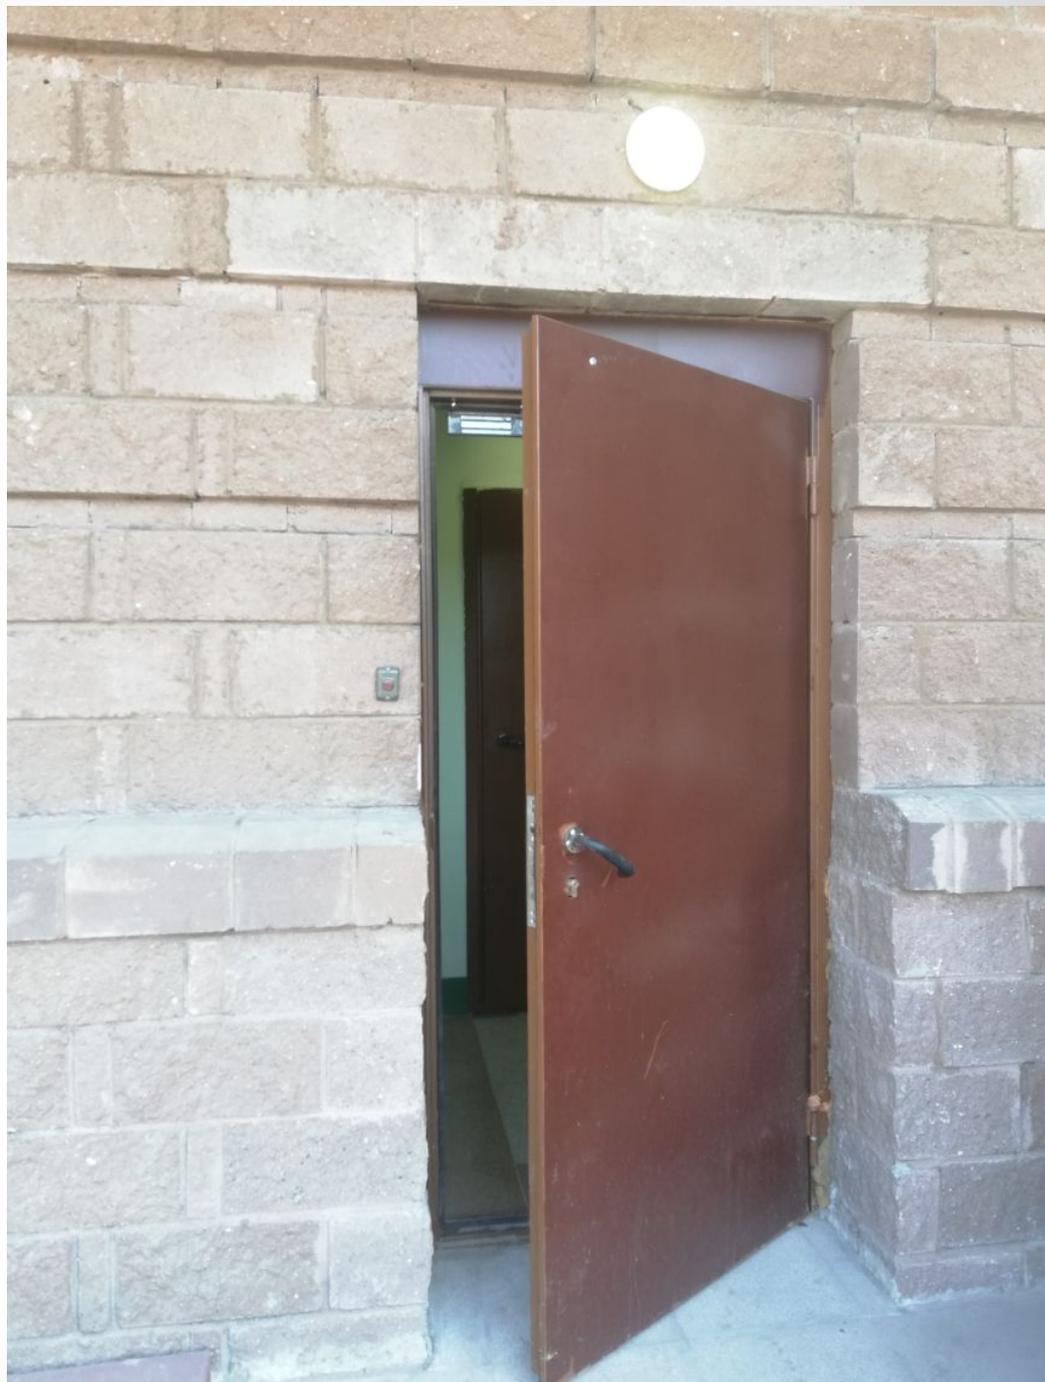
Организовано  
ранее  
отсутствовавшее  
освещение  
**ЭВАКУАЦИОННЫХ**  
**ВЫХОДОВ 1-3**  
ПОДЪЕЗДОВ
