# Северное шоссе 16а

Дата начала обслуживания дома  
управляющей компанией «ВЕСТА-Прогресс»: 01.10.2017

Приступив к управлению домом 16а по ул. Северное шоссе, управляющая компания «ВЕСТА-Прогресс» провела огромную работу по осмотру и выявлению недоделок, дефектов и недостатков здания, о чем были составлены дефектные ведомости, подписанные собственниками

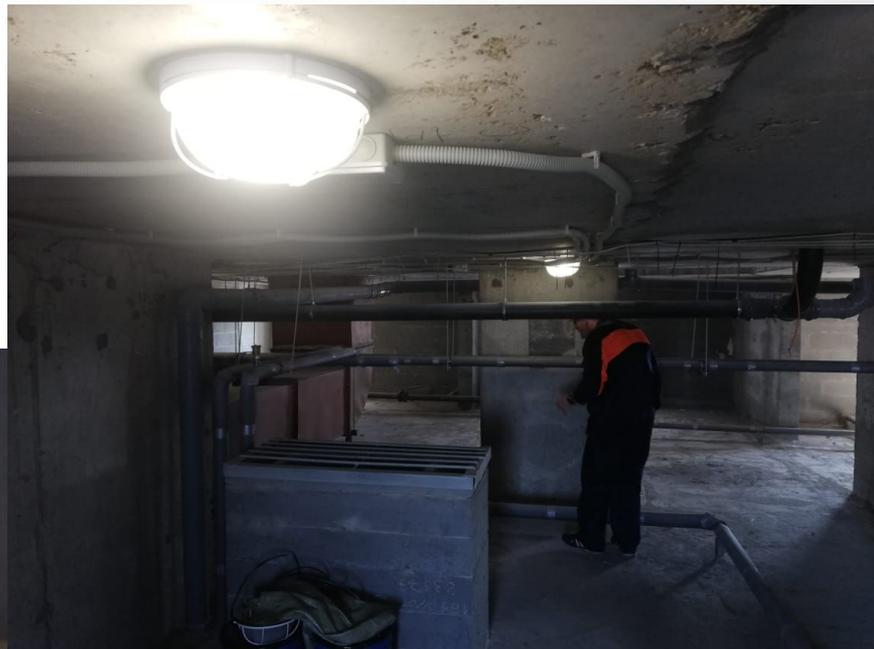
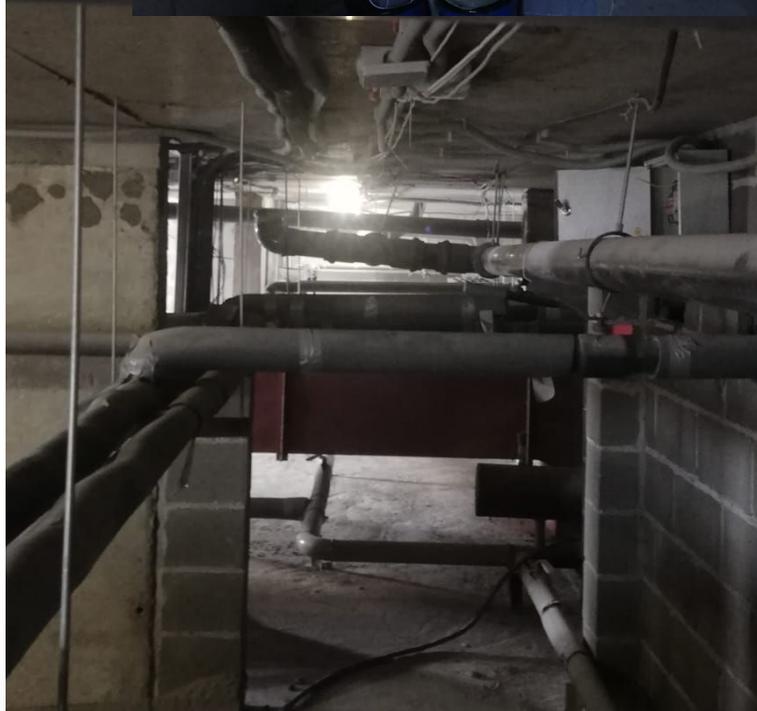
На техническом  
этаже полностью  
отсутствовало  
освещение.  
Силами УК  
произведен  
**монтаж  
проводки и  
светильников**
