# РЕМОНТ РАМЫ ТЕЛЕЖКИ ЭЛЕКТРОВОЗА

ВЛ10-III/8

# Рама тележки электровоза

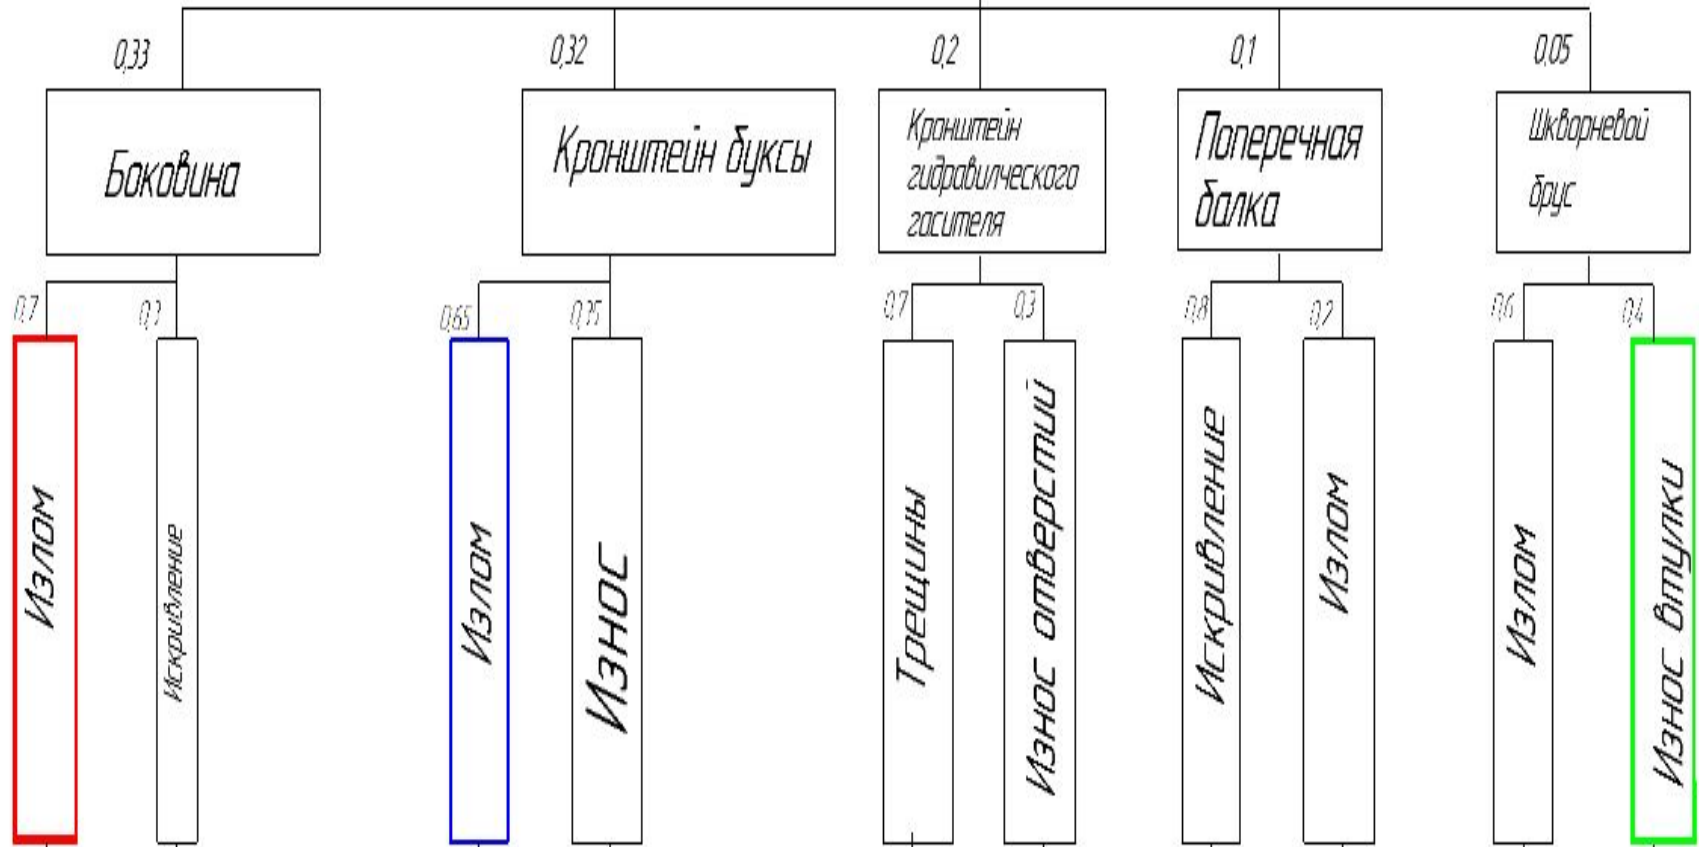
Рама тележки электровоза В/10

# Модель отказов
