**Организация текущего содержания в условиях  
Ростовской дистанции пути на основе анализа работы  
автоматизированной системы диагностики пути**

**Воронцов Сергей Иванович**

Мастер участка диагностики Миллеровской дистанции пути  
Северо-Кавказской дирекции инфраструктуры

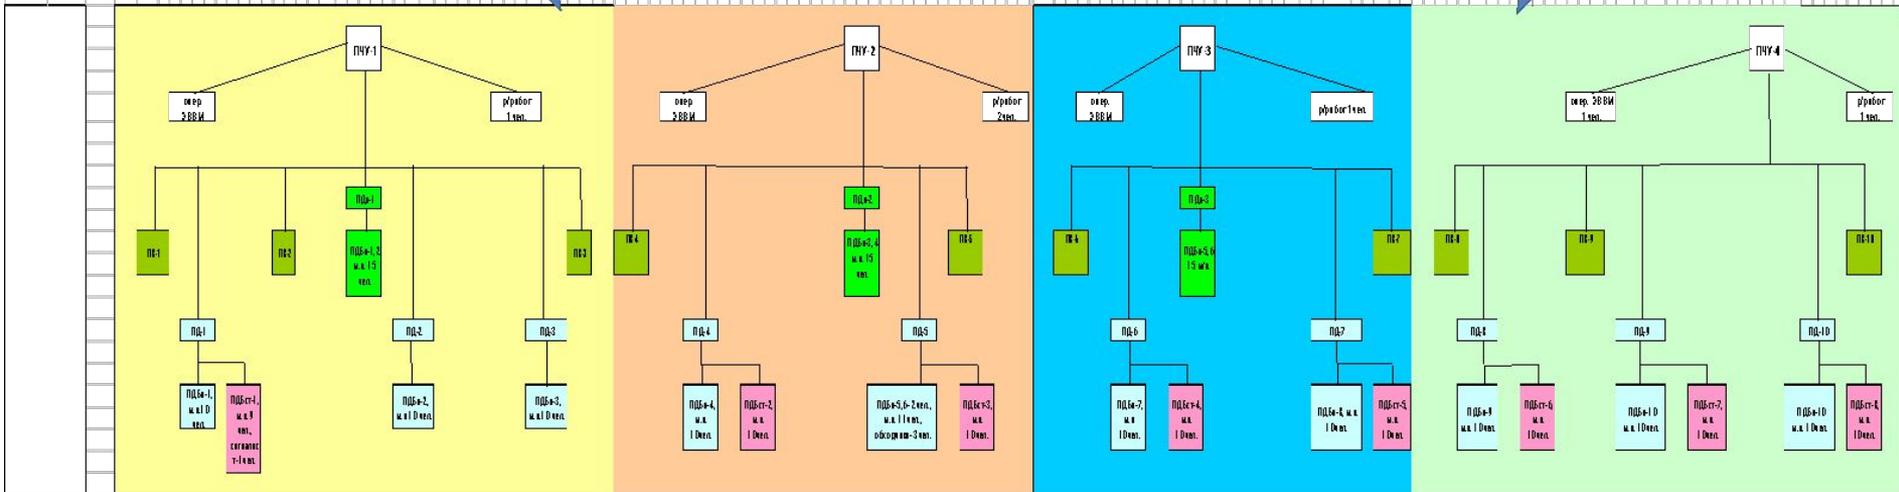
# Схема организации текущего содержания пути по участковой системе на Миллеровской дистанции пути.

СХЕМА ОРГАНИЗАЦИИ ТЕКУЩЕГО СОДЕРЖАНИЯ ПУТИ ПО УЧАСТКОВОЙ СИСТЕМЕ НА МИЛЛЕРОВСКОЙ ДИСТАНЦИИ ПУТИ

направление Чертово-Ростов

направление Ольховая-Миллерово

Миллеровская дистанция пути ПЧ-35

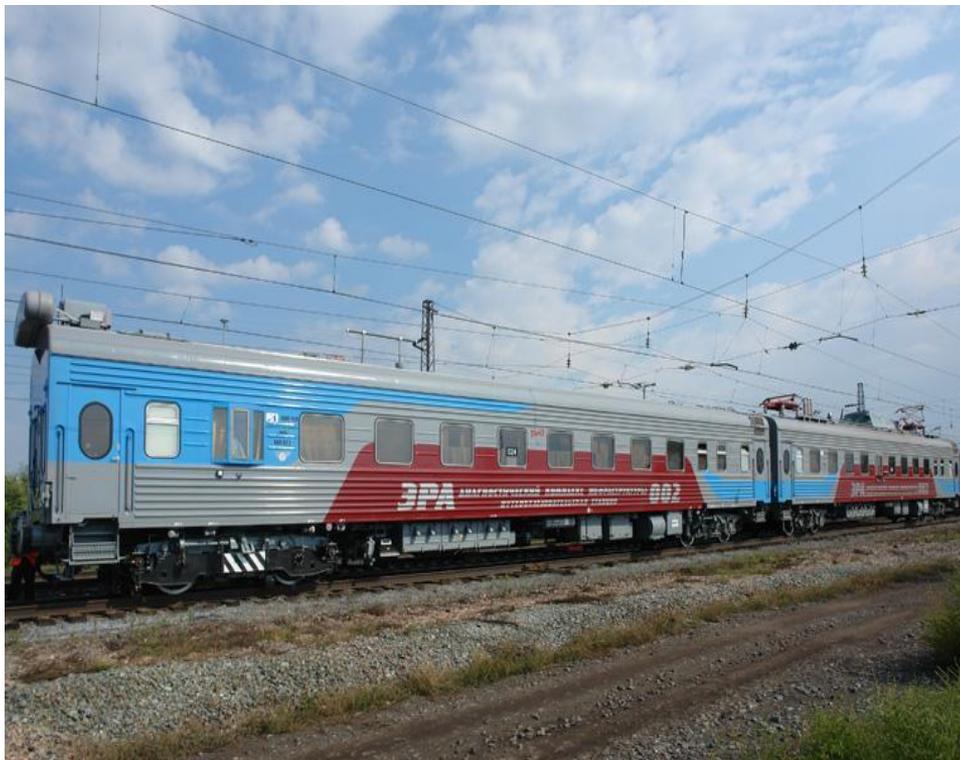
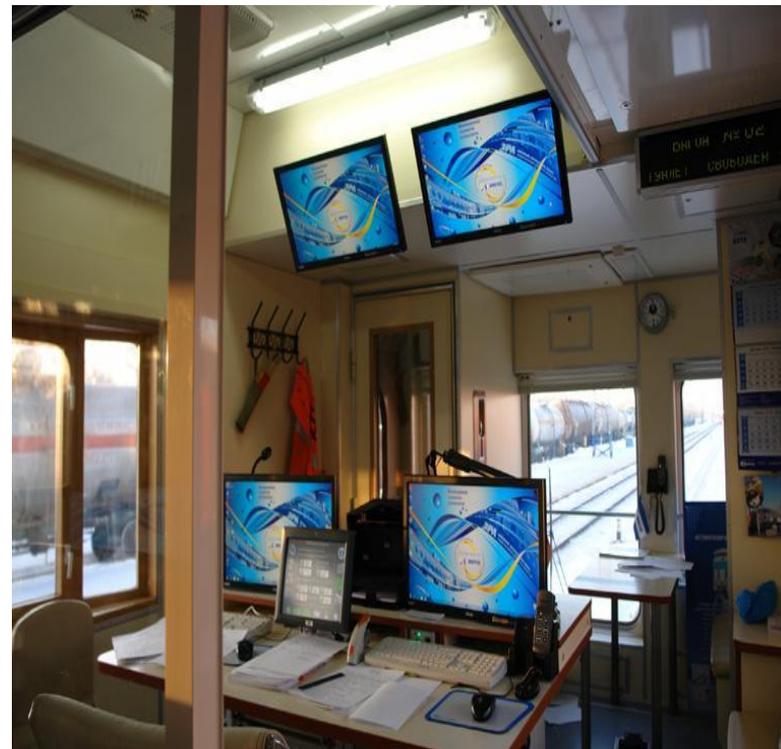
# Автоматизированный диагностический комплекс контроля состояния технических объектов ж.д. инфраструктуры (АДК-И «ЭРА»)

**В рамках одной проверки обеспечивает контроль в привязке к путевой железнодорожной и геодезической (ГЛОНАСС/GPS) системам координат более 120 параметров:**

- 1. Состояния железнодорожного пути;**
- 2. Габаритов приближения строений, мостов, тоннелей, междупутного расстояния;**
- 3. Динамики взаимодействия пути и подвижного состава (ускорения кузова и на буксах ходовых тележек);**
- 4. Состояния контактной сети;**
- 5. Комплексный видеоконтроль;**
- 6. Состояния устройств железнодорожной автоматики и телемеханики (АЛС, САУТ, КТСМ);**
- 7. Состояния связи и телекоммуникаций.**

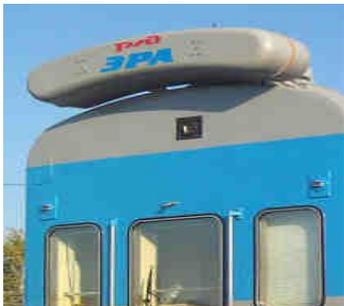
# Система пространственного сканирования

По данным сканирования осуществляется построение псевдоизображения объектов пути с пометкой точек проникновения объектов в контрольные очертания габаритов.

Система пространственного сканирования

предназначена для контроля:

- нарушения габарита приближения строений в соответствии с действующей нормативной документацией;
- расстояния от оси пути до конструктивных элементов мостов и тоннелей;
- междупутного расстояния;
- ширины балластной призмы, основной площадки земляного полотна и уклона насыпи.

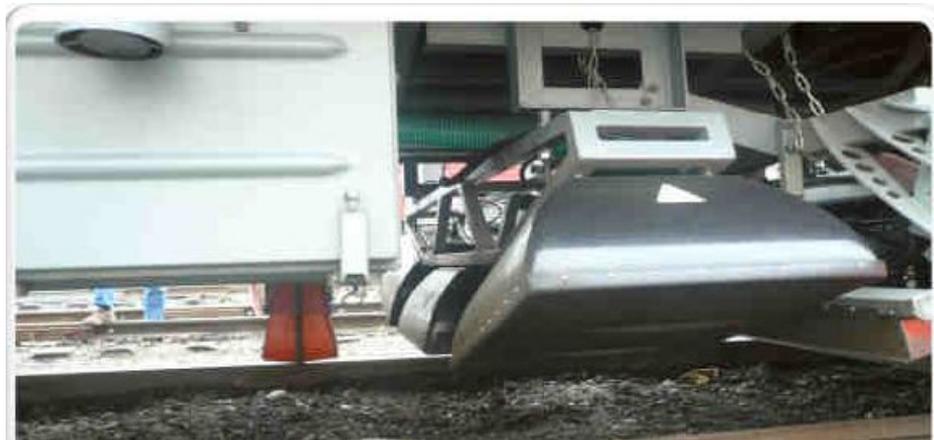
# Георадарный комплекс АДК-И «ЭРА»

Комплекс предназначен для:

- оценки загрязненности щебеночного балласта;
- определения переувлажненных мест земляного полотна;
- определения геометрических параметров конструктивных слоев железнодорожного пути;
- мониторинга развития деформативности (наличие и развитие балластных углублений);
- приемки участков пути после ремонтов (соответствие состояния щебеночного балласта нормативным требованиям по толщине, однородности, наличие и протяженность разделительных слоев).
