Презентация на тему:
«Наблюдение за состоянием колесных
пар пассажирского вагона в пути
следования»

Выполнил: выпускник гр. 97 ППВ (СПО-11)
Козлов Александр Иванович
Руководитель: Соболева Татьяна
Евгеньевна

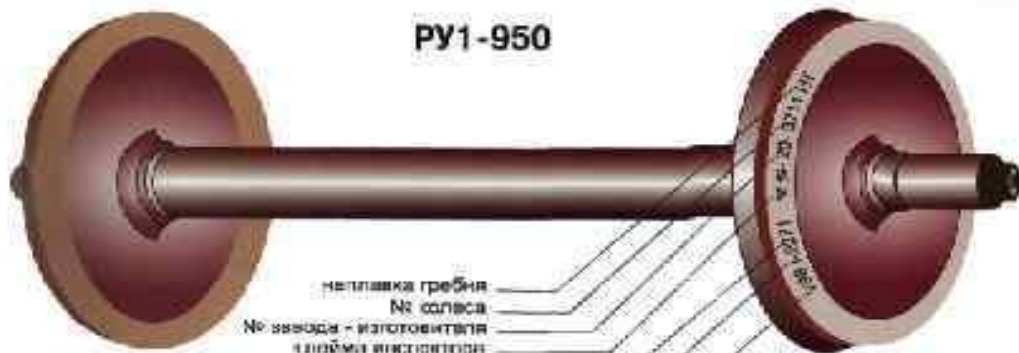
РУ1-950

- наплавка гребня
- № колеса
- № завода - изготовителя
- наплавки
- марка стали
- дата изготовления

1. № завода.
2. Дата изготовления оси
3. Знач. плохобоянки отката колес на ступи
4. Дата обработки на ступи.
5. № оси.
6. Знач. формирования

7. № пункта формирования
8. Классиф. индикаторов МТО.
9. Дата формирования.
10. З-во и дата установки регулятора
11. Дата полного освидетельствования.

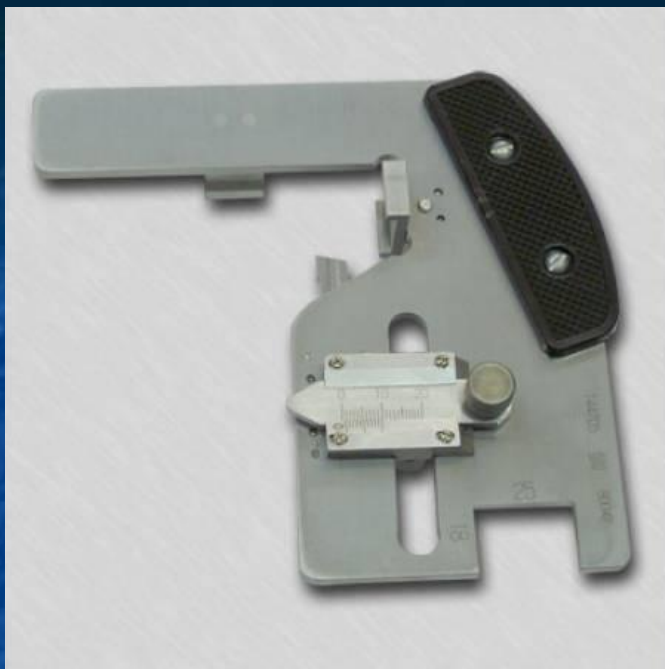
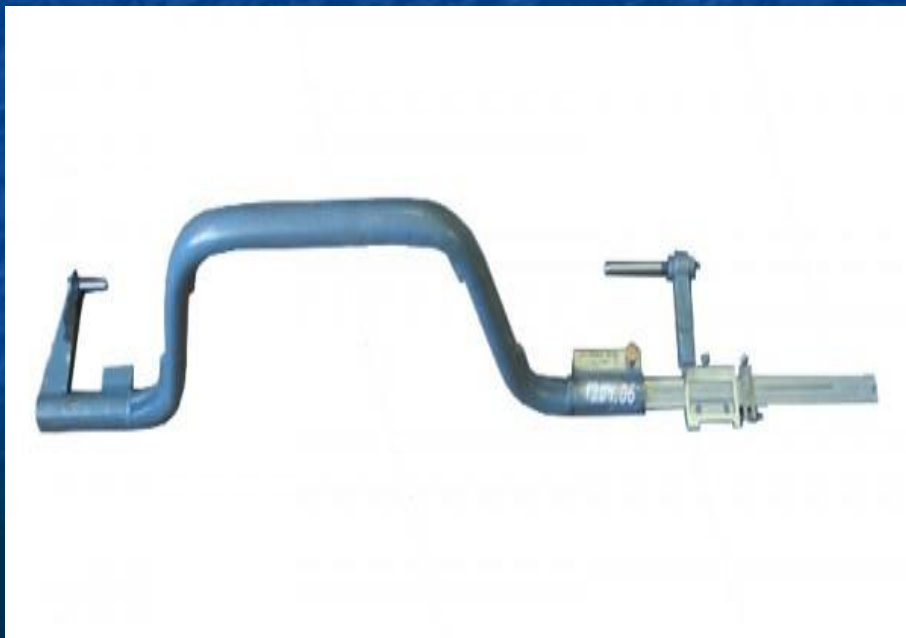
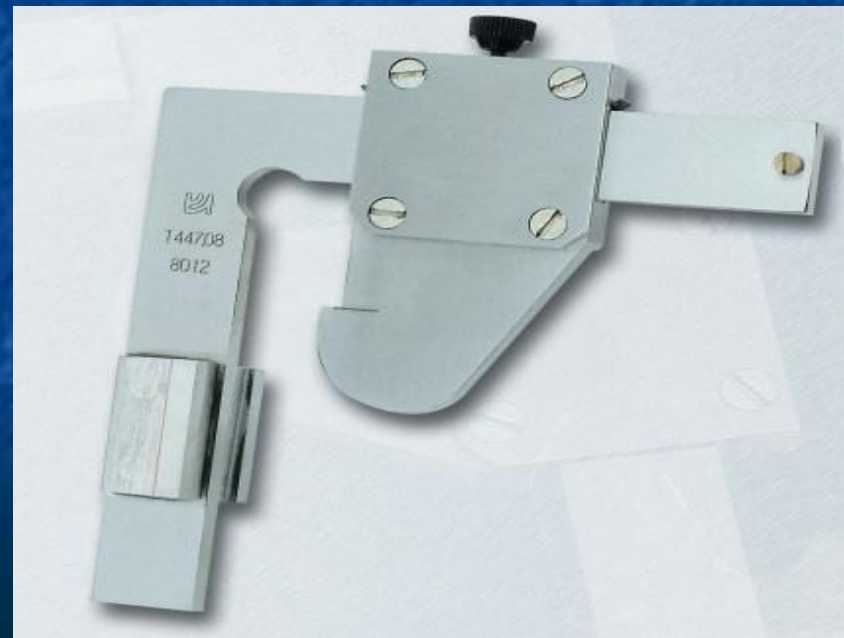
ШТИХМАСС

Абсолютный шаблон

Скоба для
измерения
диаметра
колеса по
кругу катания

Шаблон ВПГ

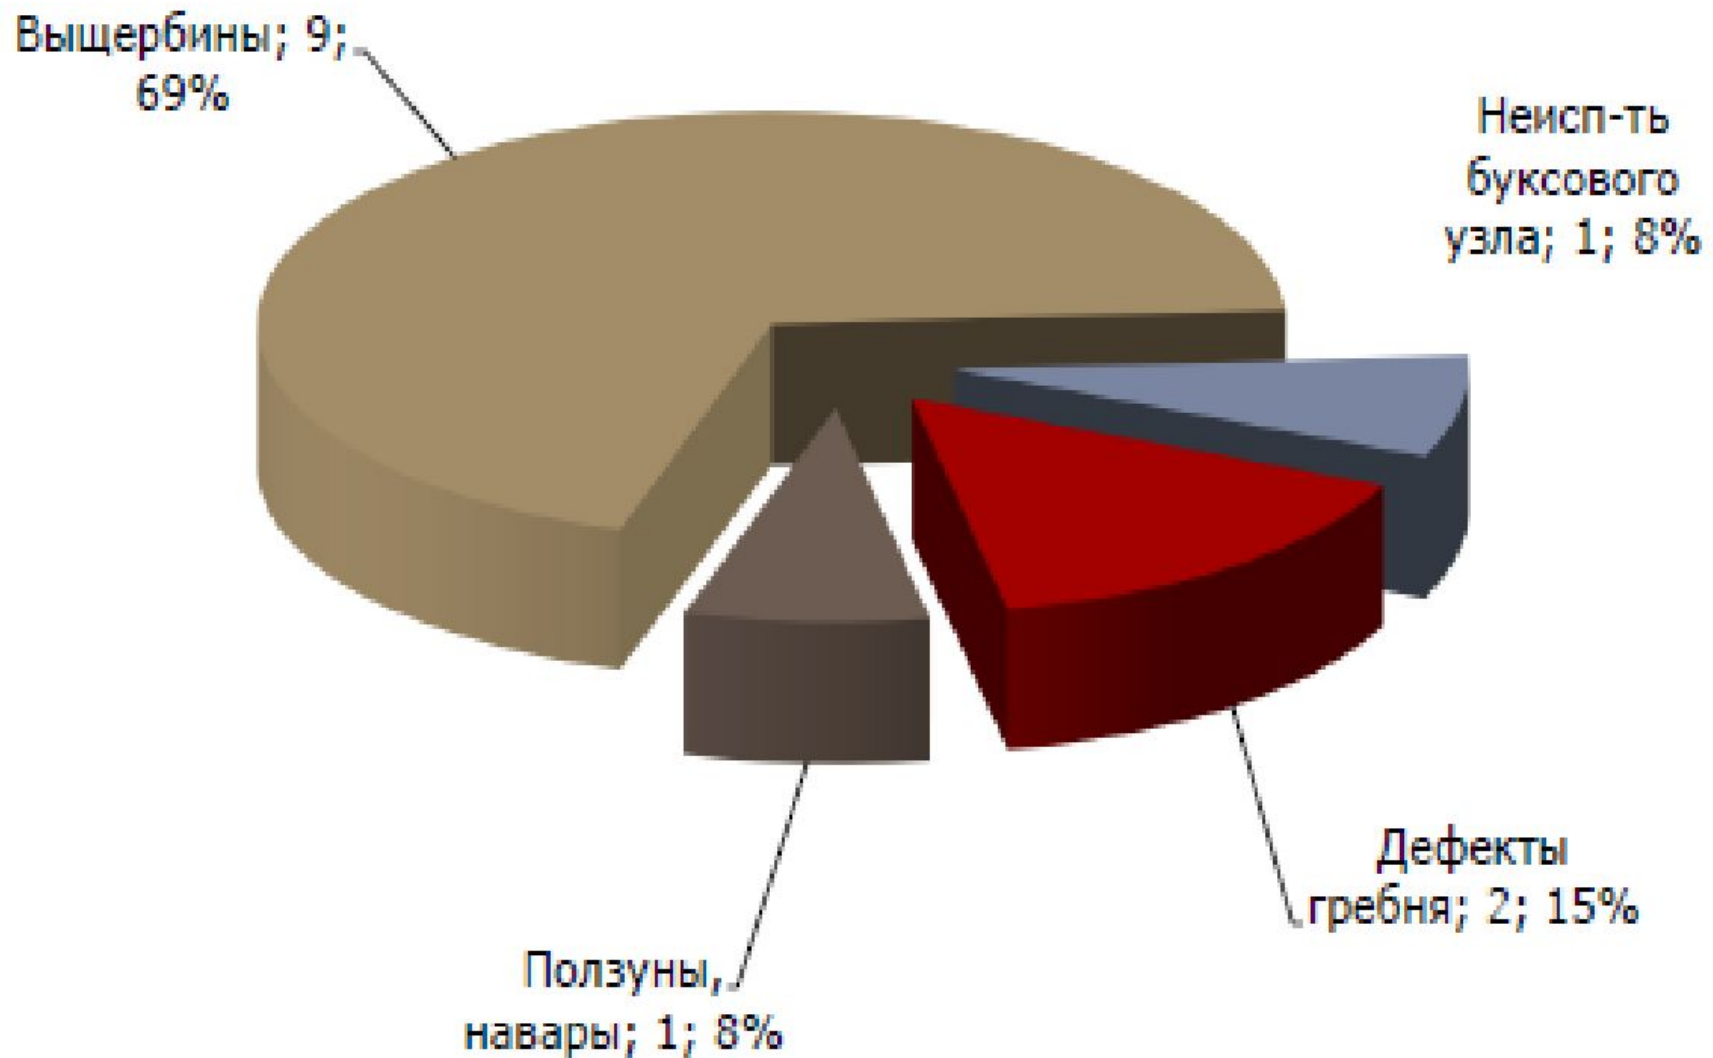
Рис. 8.2. Причины смены колесных пар в пути следования и в пунктах оборота за март 2018 г.
