Проблемы с керамикой

Возникающие в процессе работы и пути их устранения

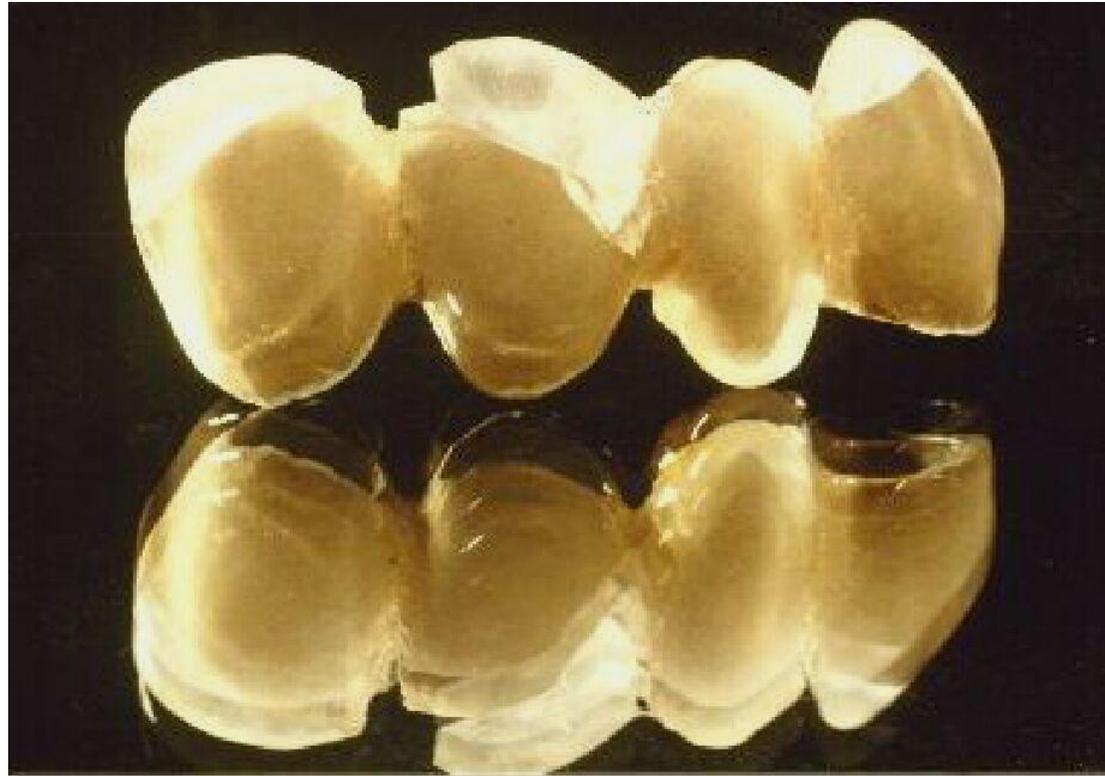
Трещины, вызванные силами сжатия

- Локализация трещин повторяет контур каркаса и имеет сквозной характер
- Это пример трещин, вызванных очень сильными силами сжатия, которые испытывает керамика при остывании
- **В данном случае КТР сплава намного выше, чем КТР керамической массы**

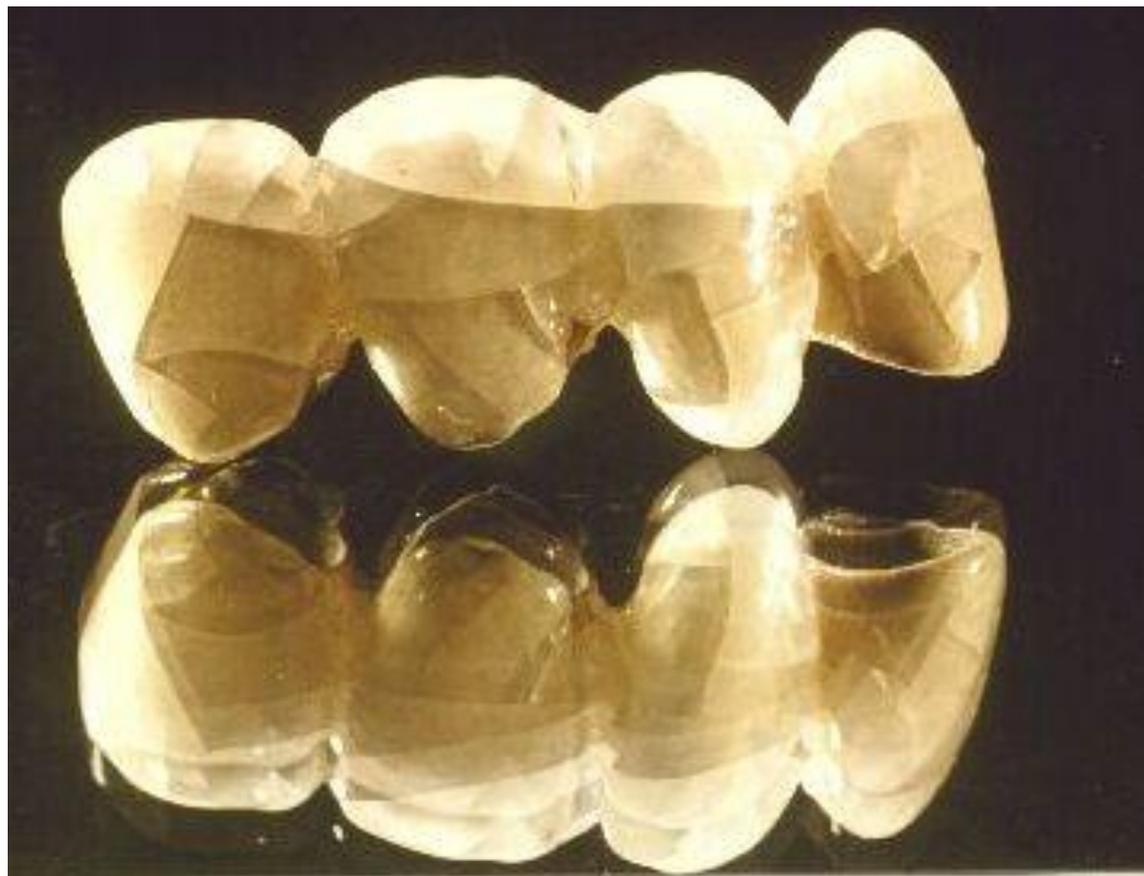
Трещины, вызванные силами растяжения

- Трещины располагаются в разных направлениях и по всей поверхности
- В данном случае КТР сплава намного ниже, чем КТР керамической массы .

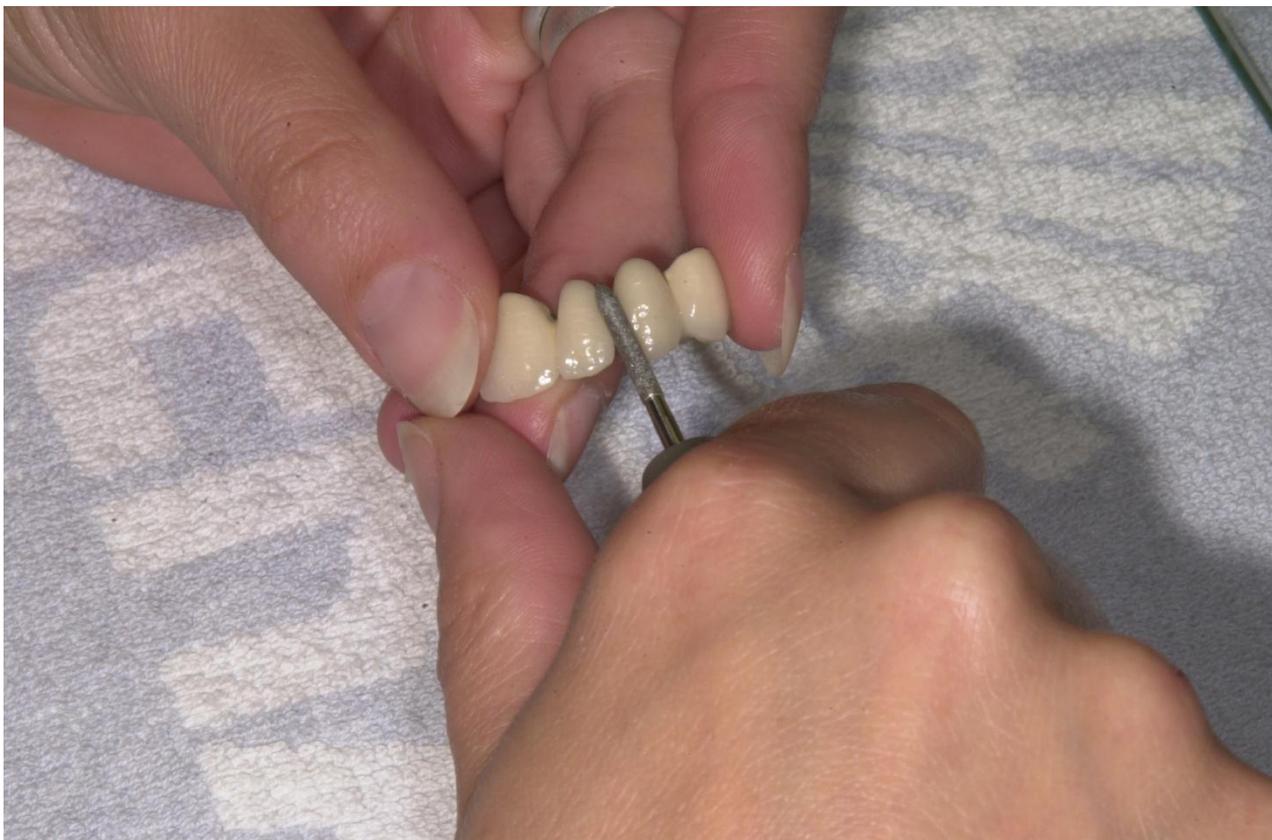
2. Причины термического характера

- Локальный перегрев при обработке

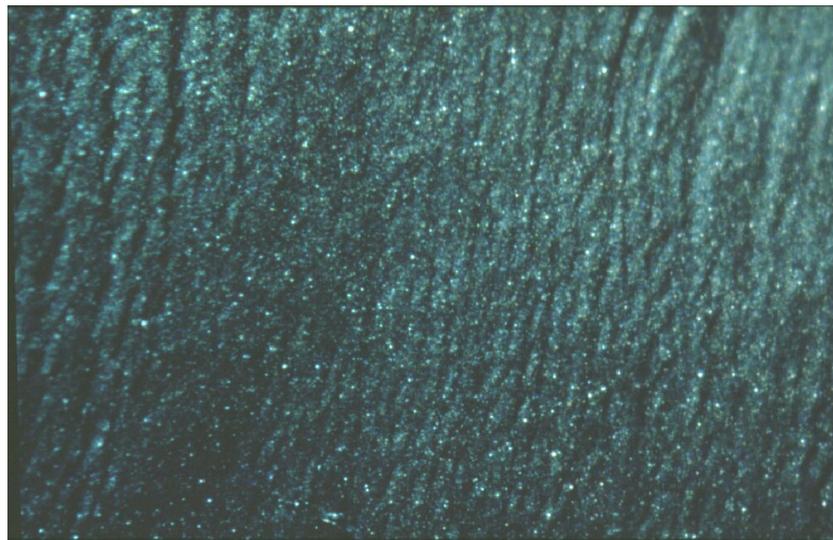
неправильно!

каркас, обработанный
песком 50 µm Al₂O₃

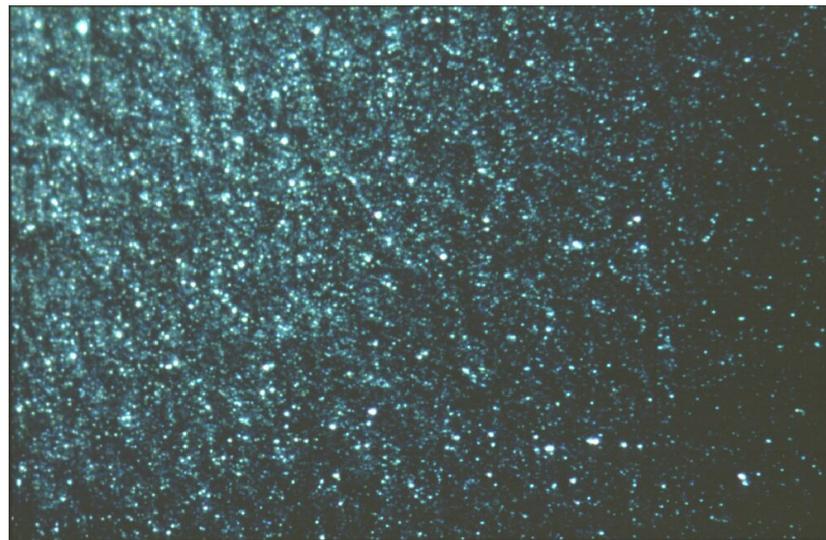
правильно !

каркас, обработанный
песком 250 µm Al₂O₃,

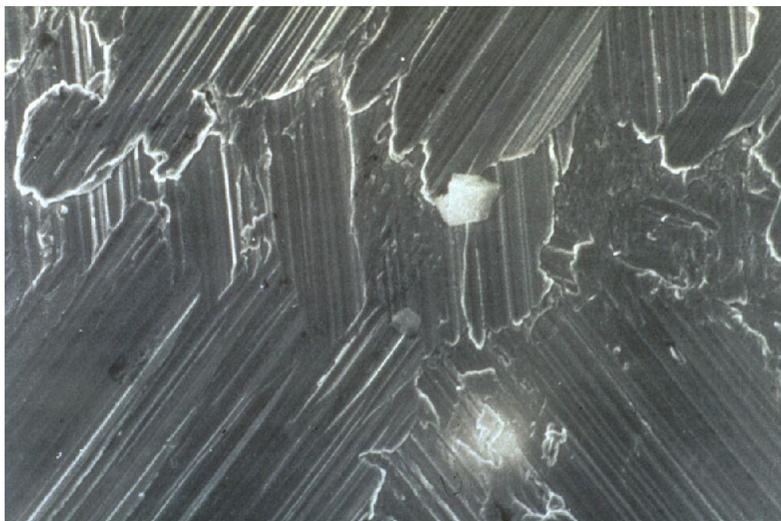
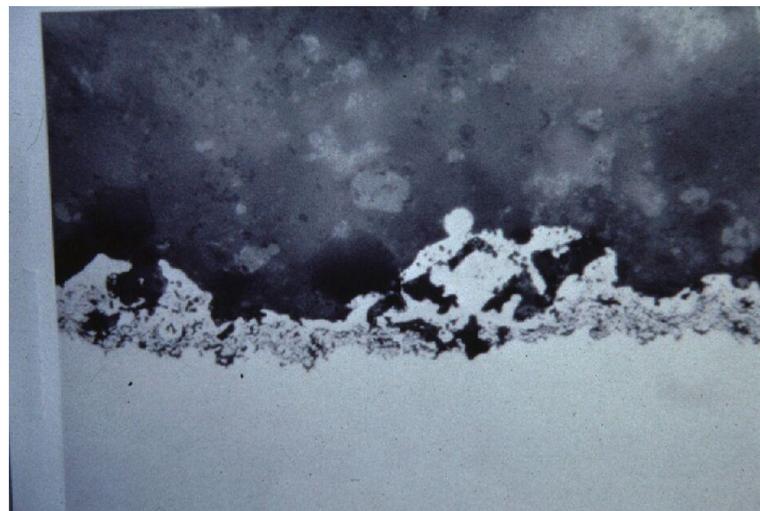
1. Ошибки в подготовке каркаса

Загрязнение сплава посторонними включениями

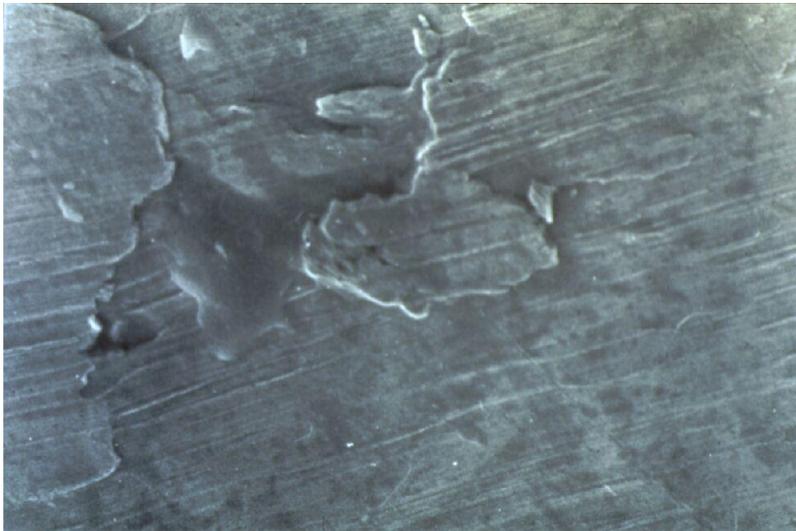
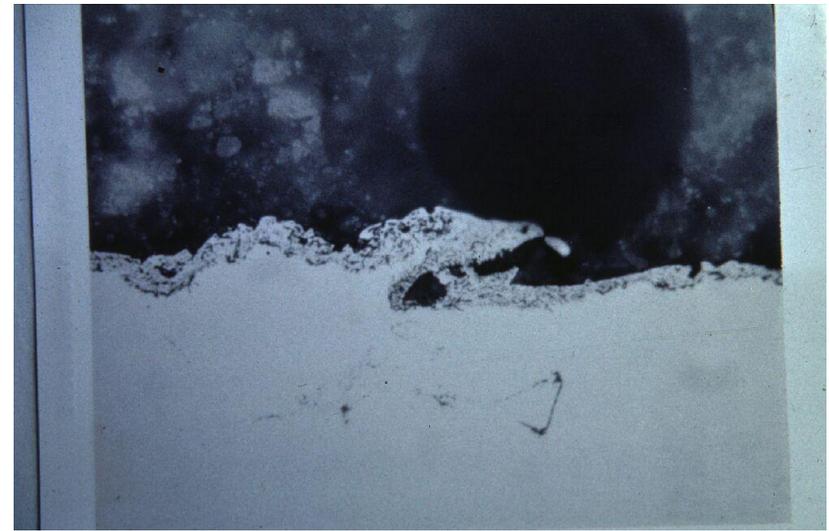
1. Ошибки в подготовке каркаса

Обработка каркаса при высоких оборотах и чрезмерном давлении .

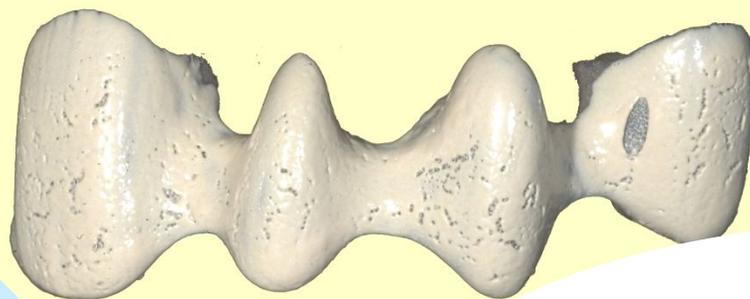
2. Режим обжига

Неправильный обжиг опалового слоя также влияет на появление пузырей в керамике

Отрегулировать
режим
предварительной
сушки

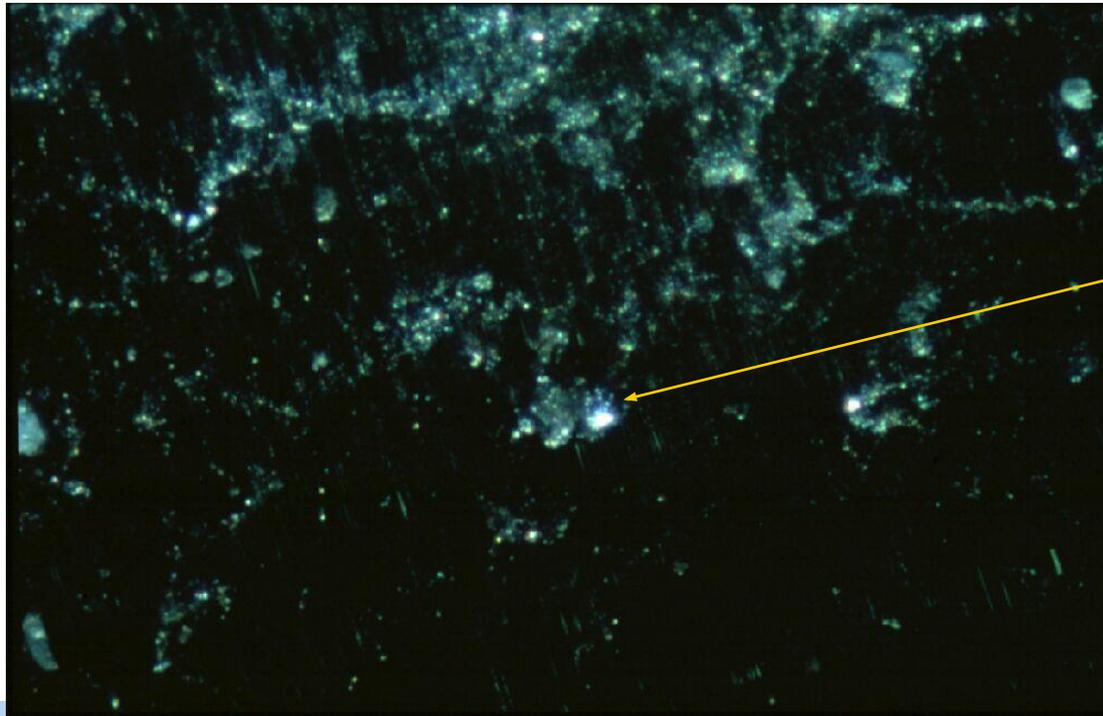
3. Посторонние включения

Посторонние включения на поверхности металла могут быть следствием неверно выбранных абразивных инструментов (карборундовых или алмазных головок, фрез, дисков) или поверхность металла не была должным образом очищена от загрязнений

Внедрившаяся песчинка Al_2O_3 также может быть причиной появления пузырей в керамике

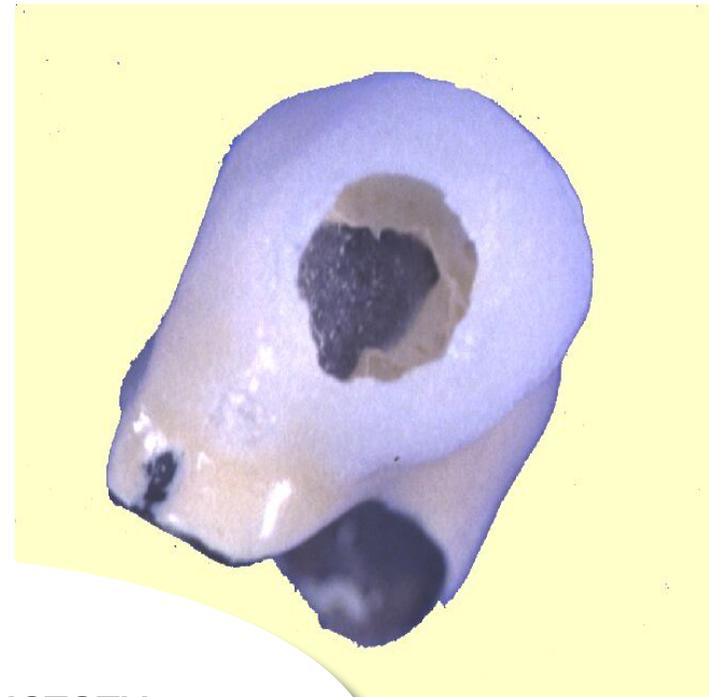
3.1 Посторонние включения

Инородные включения на поверхности каркаса или в керамической массе являются причиной возникновения таких проблем

Обеспечивать чистоту каркаса и керамической массы

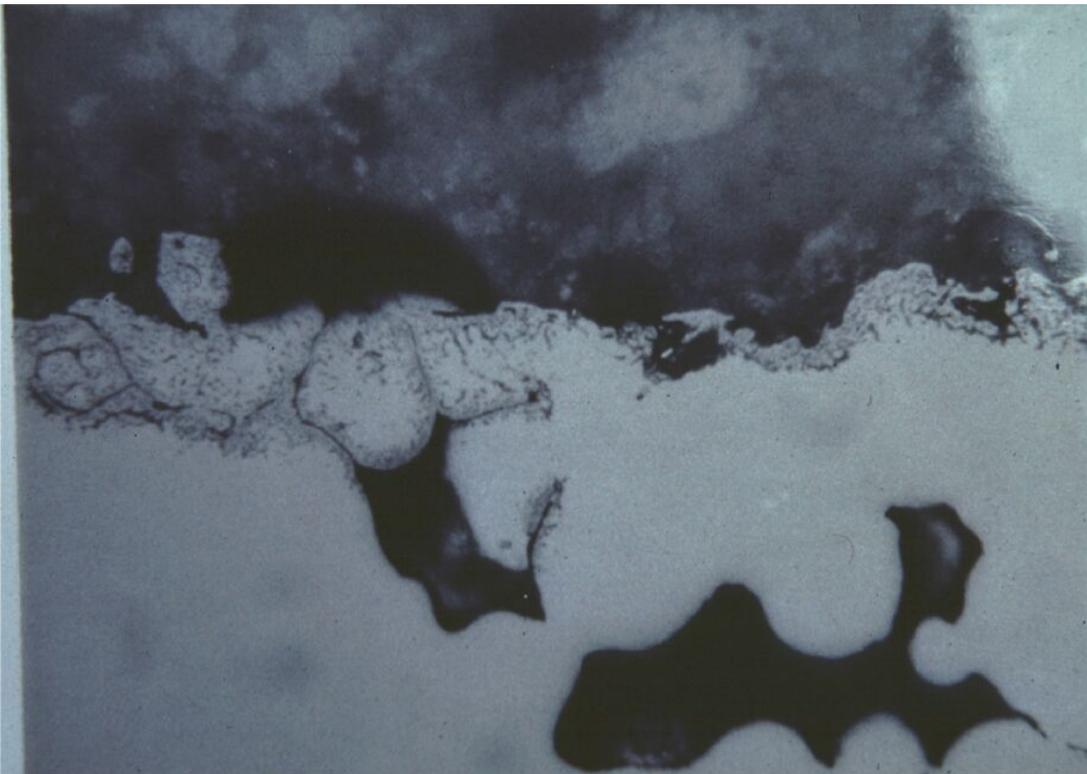
4. Дефект сплава

Микрофотография среза дефектного сплава (700х). Отчетливо видны поверхностные газовые включения в сплаве.

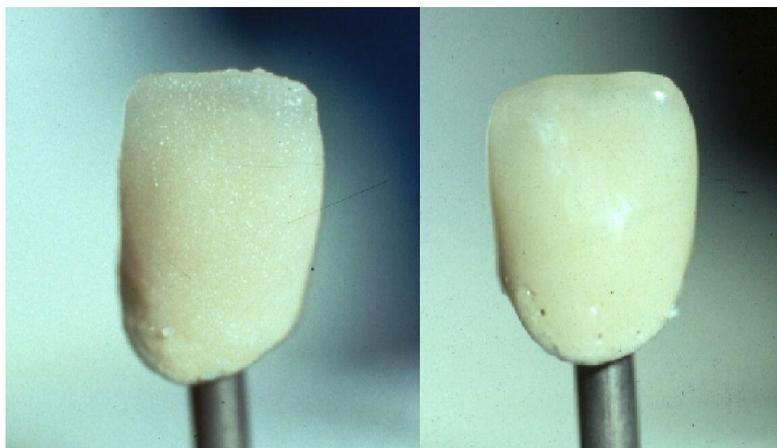
Керамика недопеченная /
пережженная

Не все печи одинаковые. .Это причина того, что результаты обжига не всегда соответствуют желаемому результату.

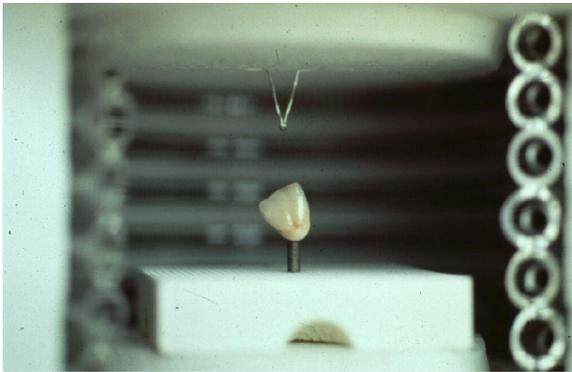
... Неправильного положения объекта в печи. Старайтесь, по возможности, устанавливать объекты в определенном месте

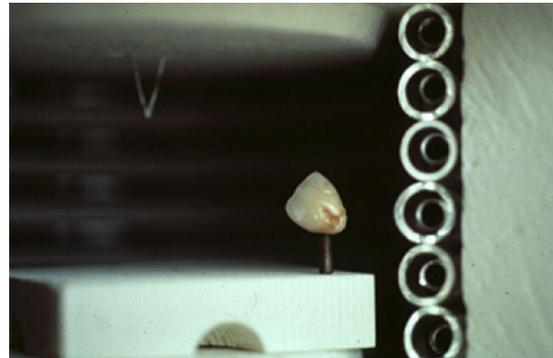
...объект близко к спирали. Результат: керамика может оказаться перепеченной

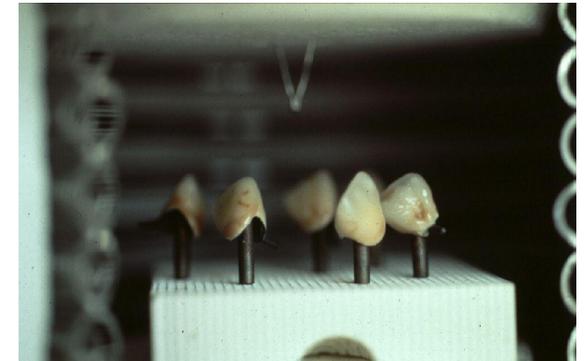
Большое количество объектов может привести к недопеканию

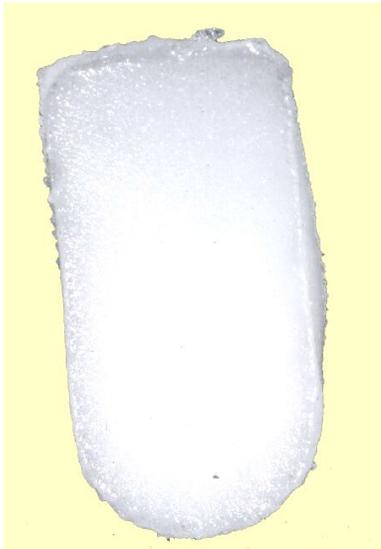
Тест обжиг таблетки из Transpa Clear

Недостаточно
температуры или
выдержки

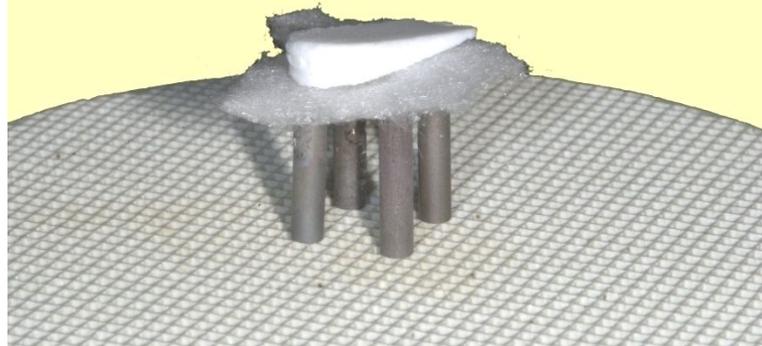
После обжига
