**«Новгородский областной колледж
искусств им. С.В. Рахманинова»
Музыкальное отделение**

**Адрес-
Великий Новгород, Кремль, 6**

Здание → ремонт → учебный процесс

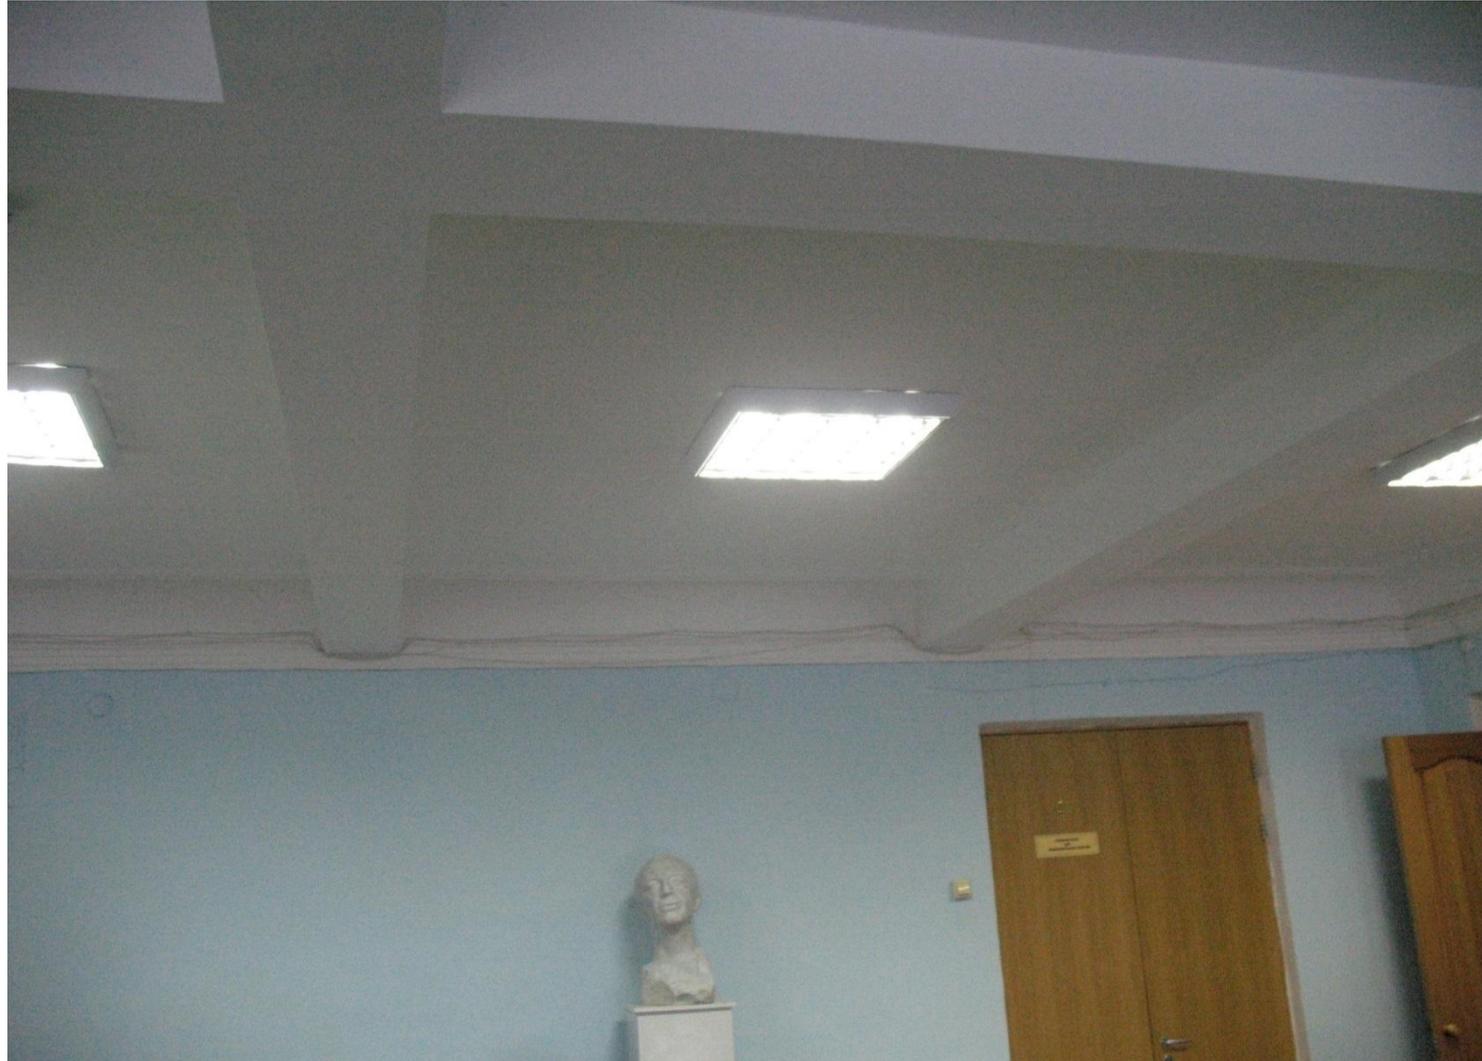
Железные забетонированные балки
при входе, уходят под пол музыкальной
кладовой

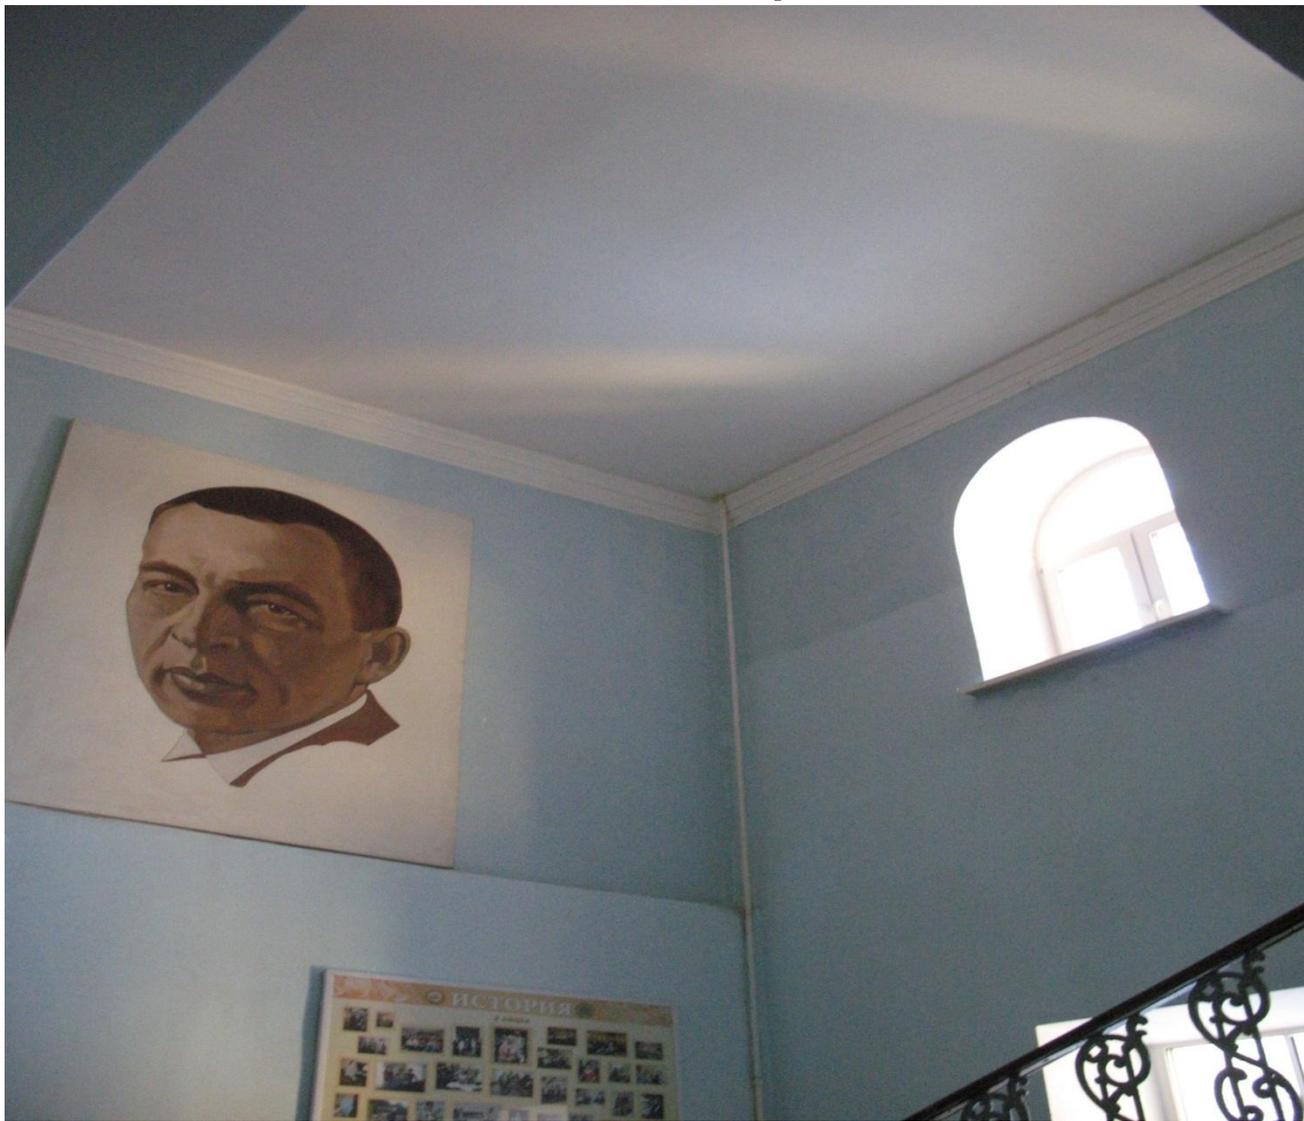
ГИПСОКАРТОН

На первом этаже было обрушение штукатурки размером 1.5 кв м x 2 см

- Причиной обрушения комиссия назвала **некачественный ремонт.**
- Согласно указанию комиссии подшит гипсокартон

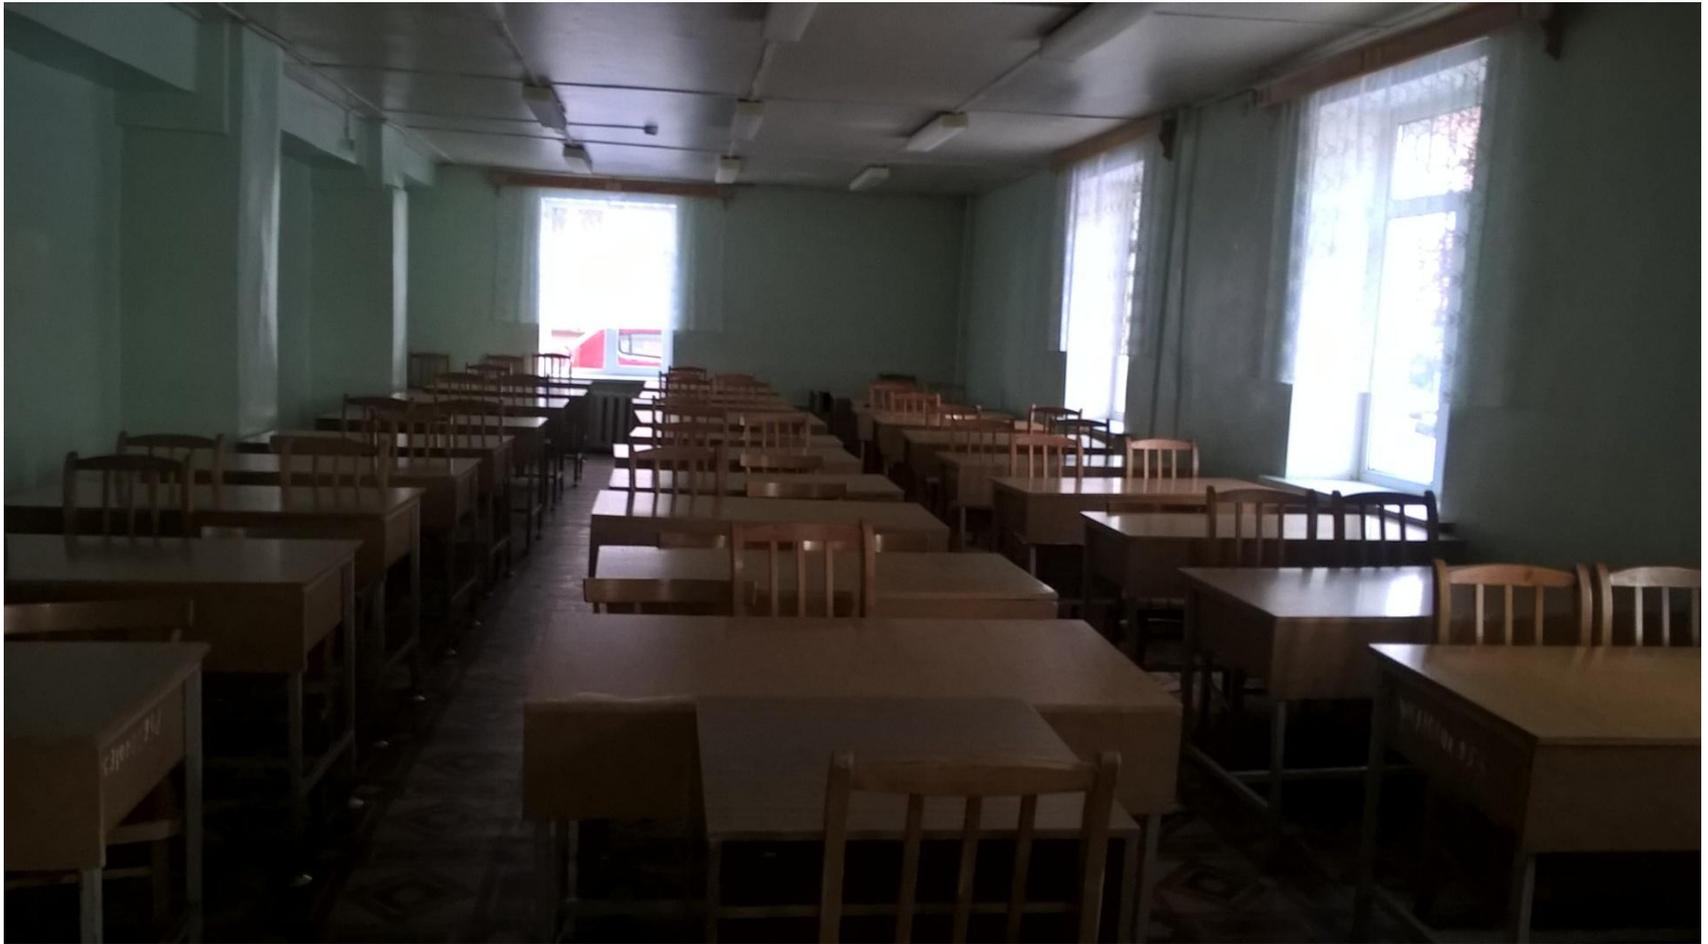
Помещение на 1 этаже, предлагаемое под концертный зал - это аудитория шириной в 5 метров с потолками 2.9м

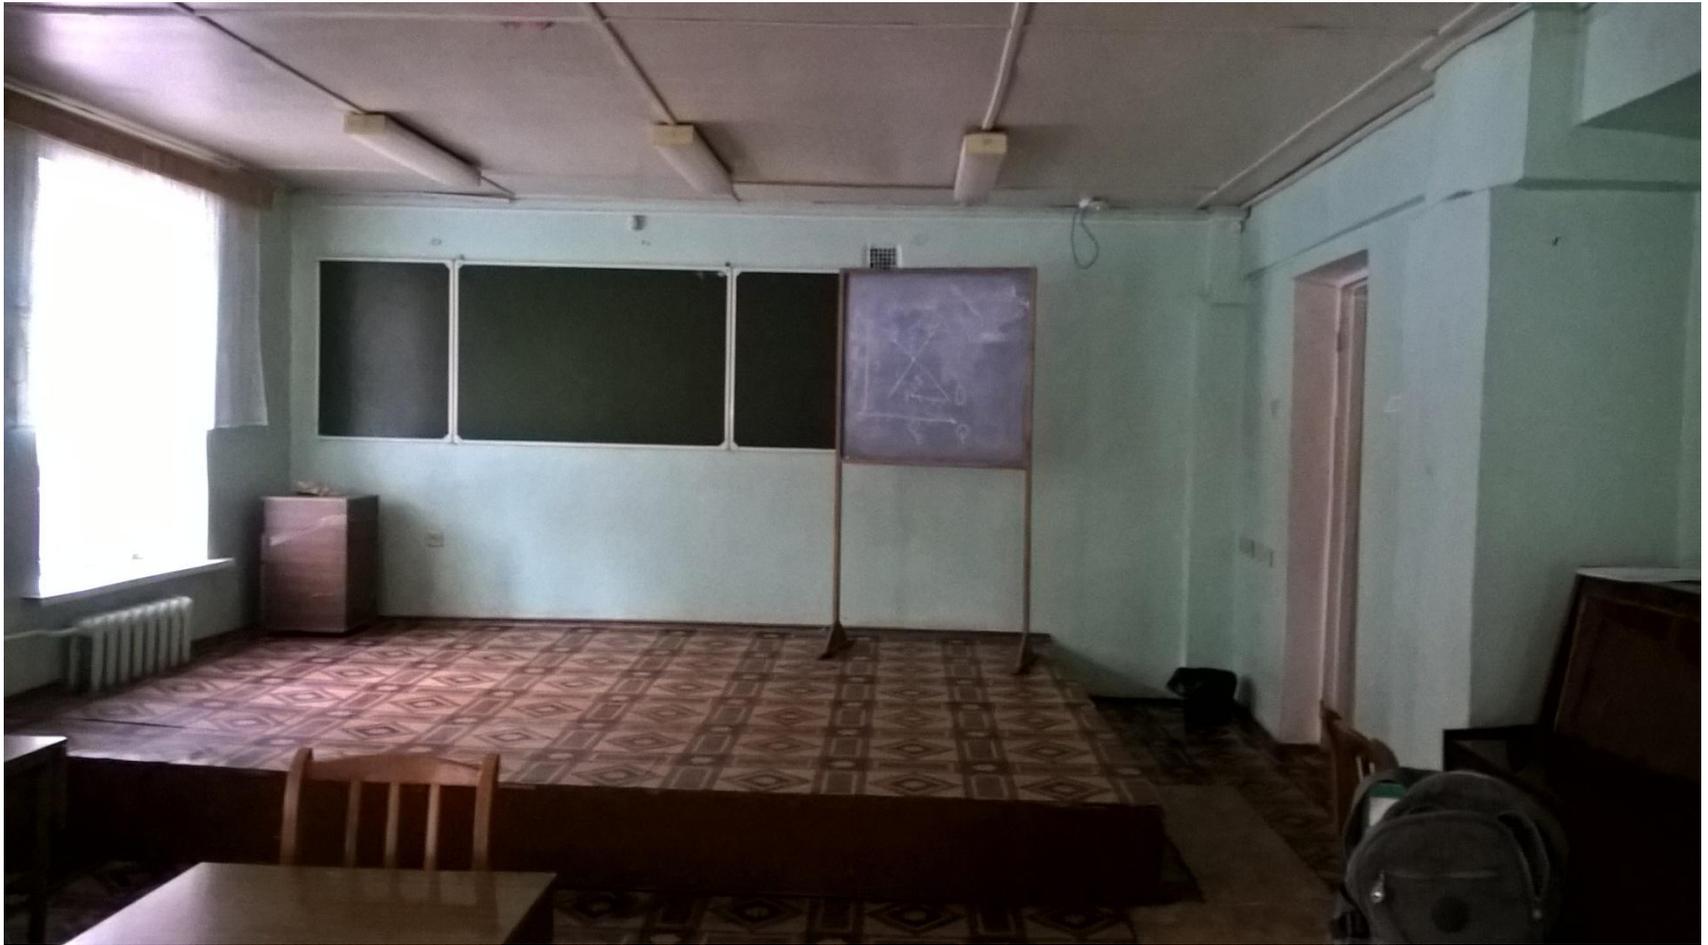
«Это» должно стать сценой
для 2х больших концертных роялей

В целом, помещения на первом этаже к учебной площади добавляют совсем немного ...

- Рабочей группе колледжа не показали первый этаж видимо потому, что там совершенно сгнившие полы после затопления подвала.

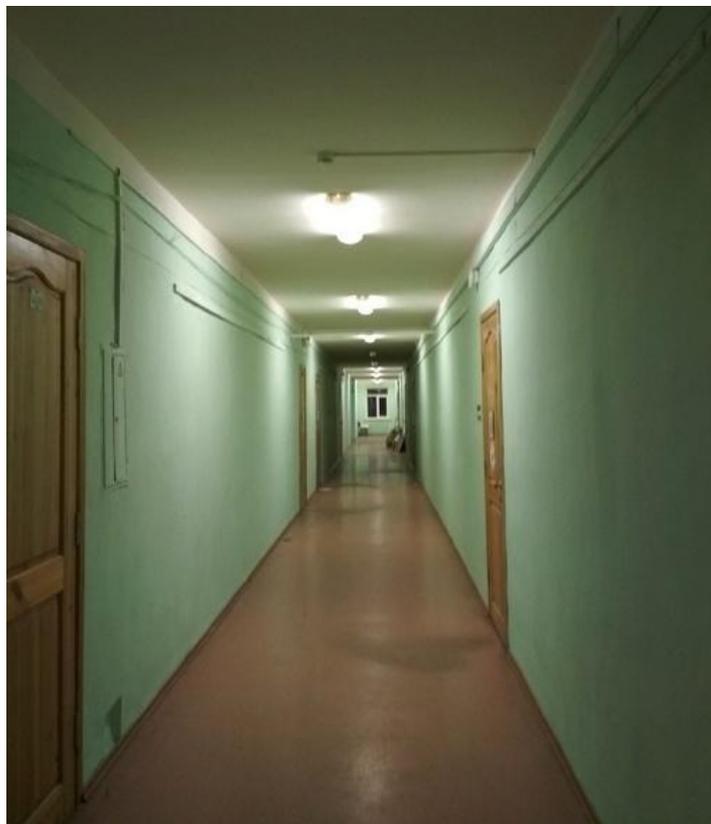
Коридор узкий, он не может быть заставлен стульями согласно положению о противопожарной безопасности.
Студенты между уроками постоят вдоль стен,
а расписание наше с «окнами»....

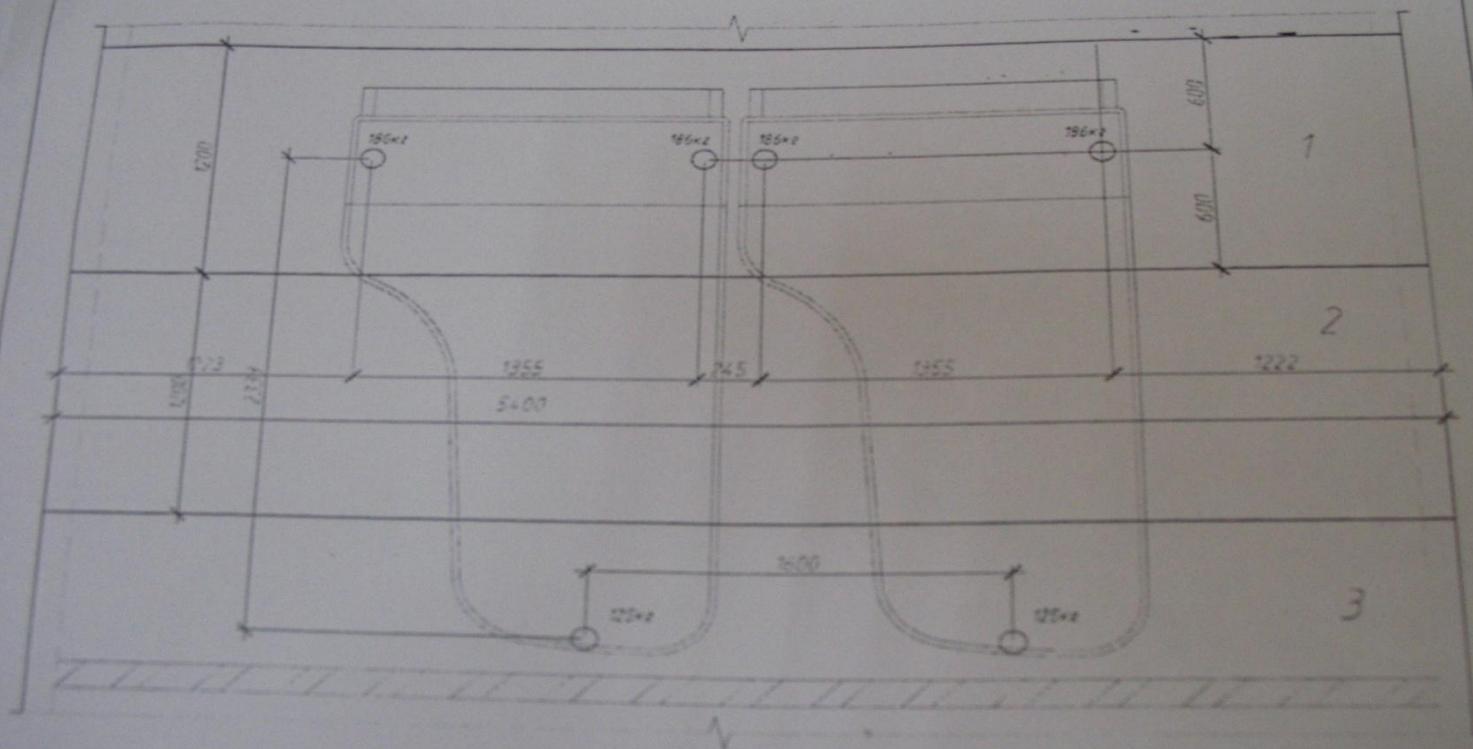
Рисунок 2 – Схема расположения роялей

Из заключения комиссии НОВГУ по **точечной нагрузке** наиболее неблагоприятная расстановка роялей следующая:

Наиболее неблагоприятное возможное расположение роялей представлено на рисунке 2.

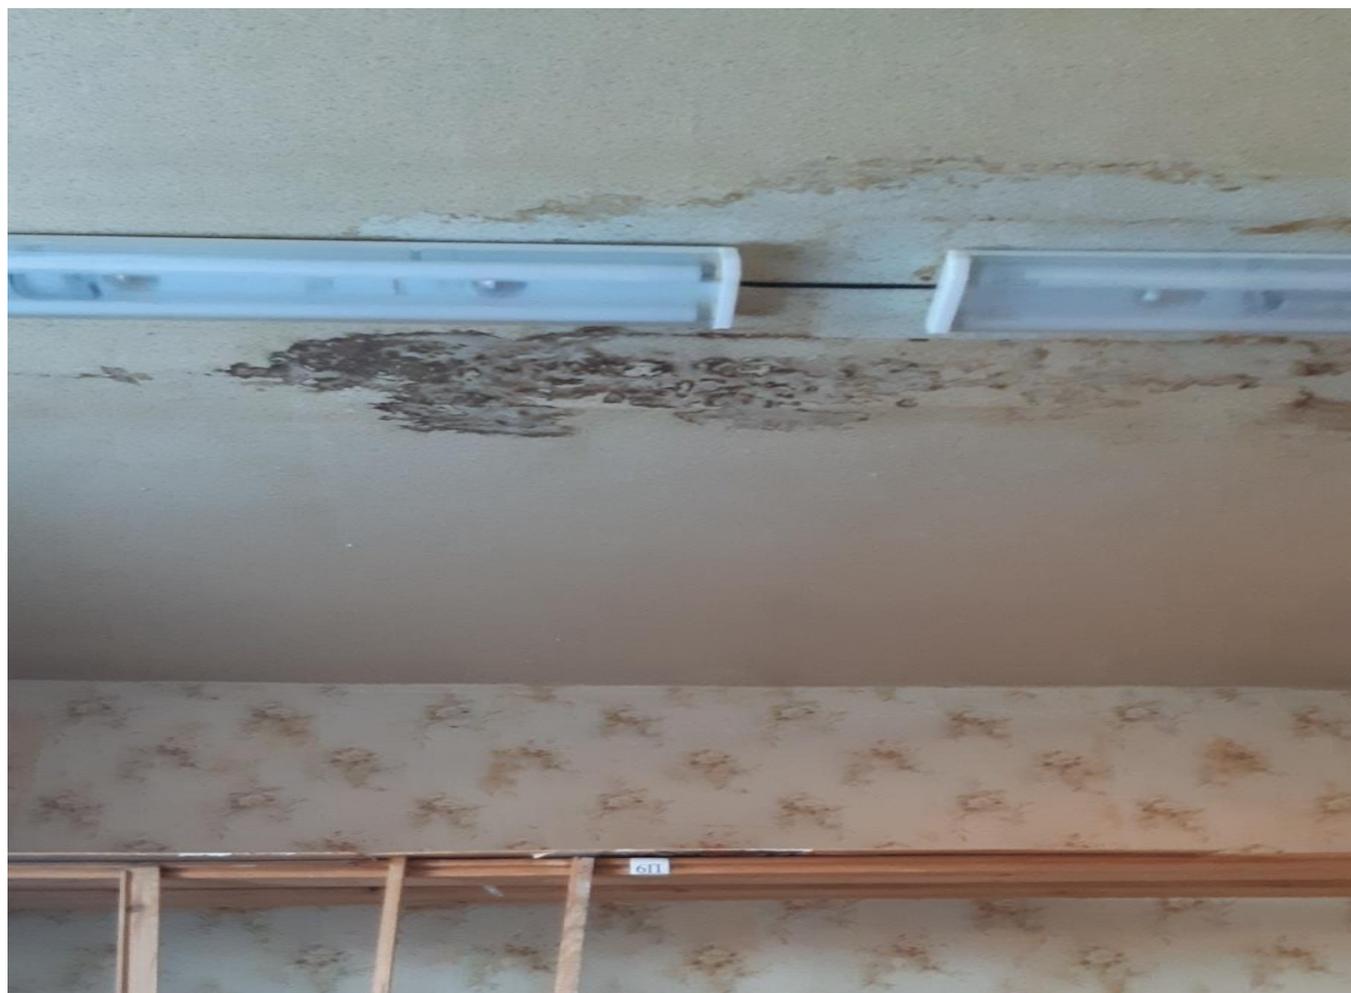
На осмотренном 4 этаже

- **В 7 кабинетах из 22**

(два помещения комиссии не открыли)

(это- 31,82% осмотренных помещений)

обнаружены следы протечек на потолках, в коридорах на стенах есть следы подтёков (по разъяснению людей, работающих на 4 этаже, это - последствия **регулярных** протеканий кровли и недавнего прорыва трубы отопления)

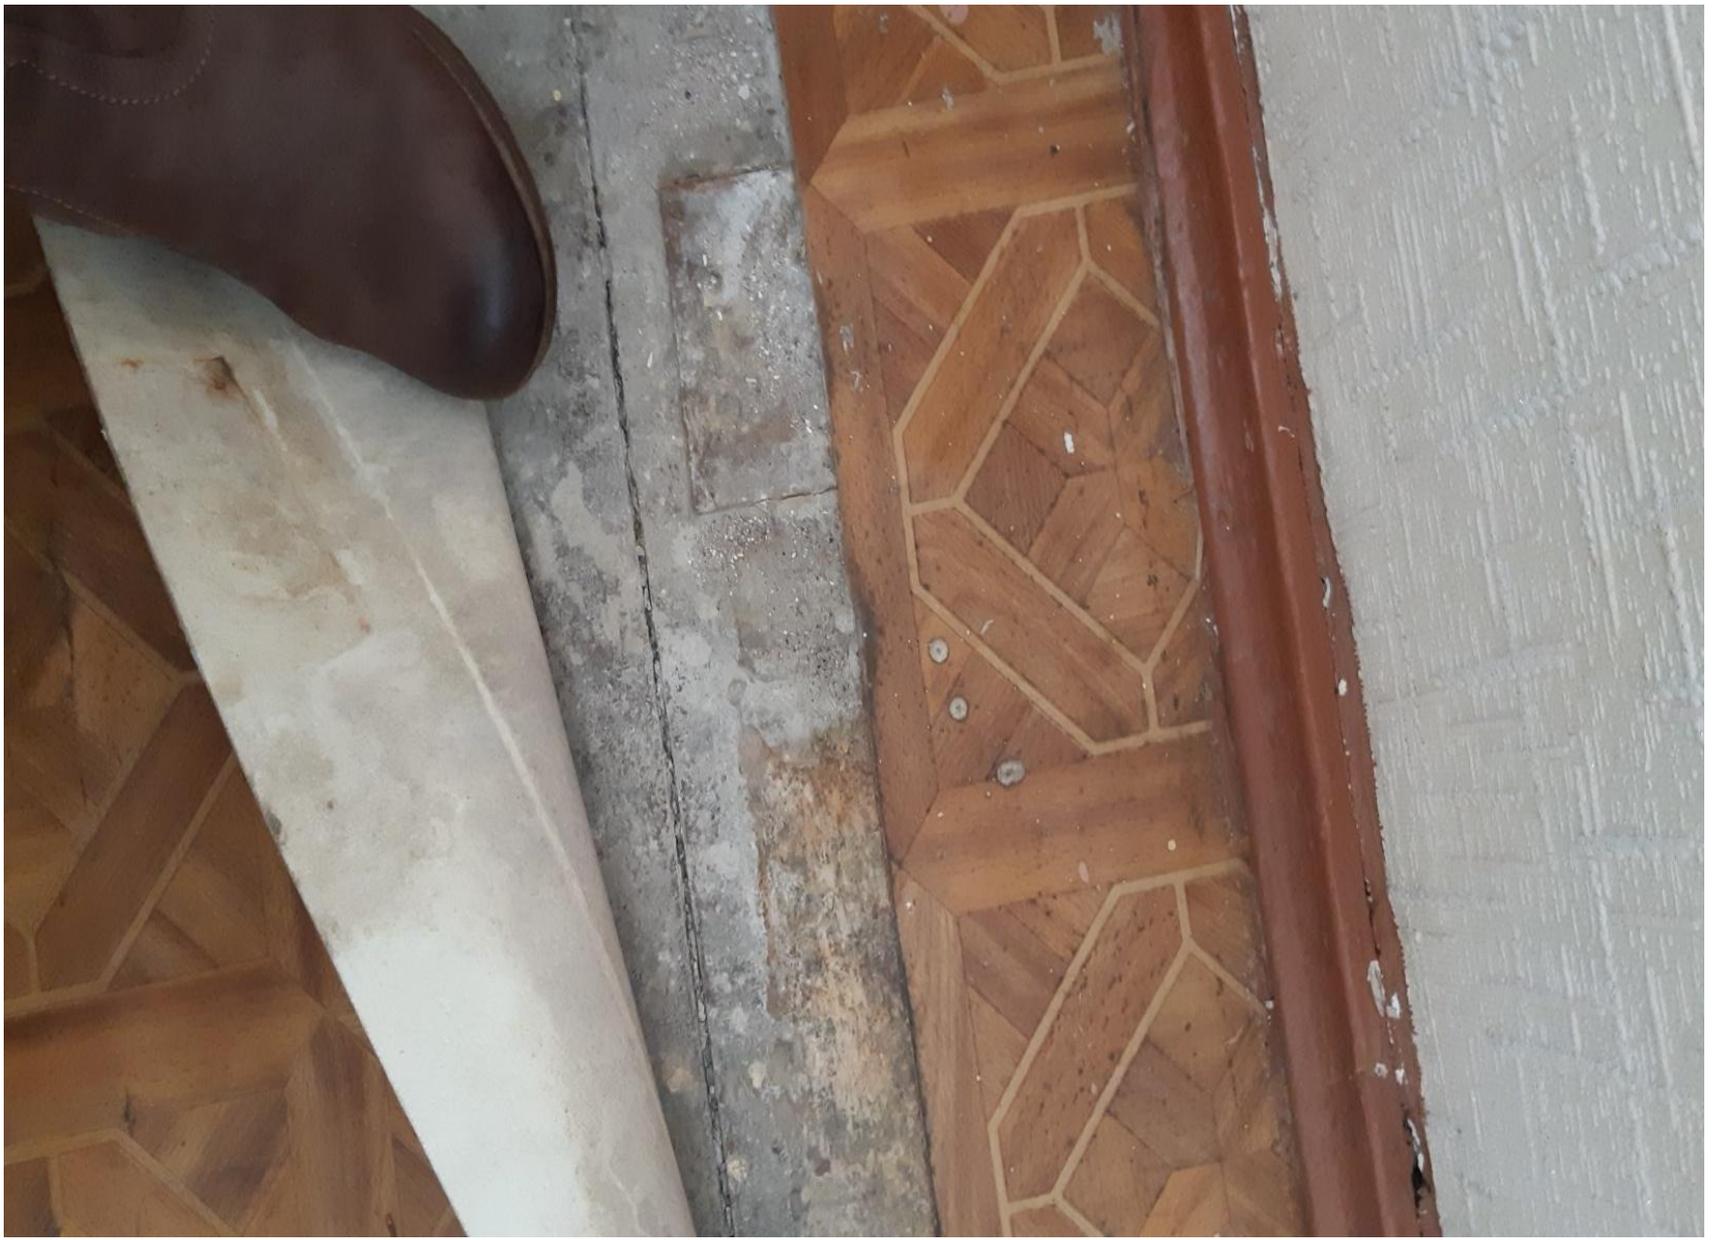
Полы

- 100% осмотренных помещений только на 4 этаже нуждаются в капитальном ремонте пола с заменой досок и лаг (о чём свидетельствуют лакуны, вмятины, неровности под линолеумом; там, где линолеум отходит, видна плесень);
Ножки роялей и пианино стоят на узких металлических колесиках, которые могут провалиться в гнилой пол.

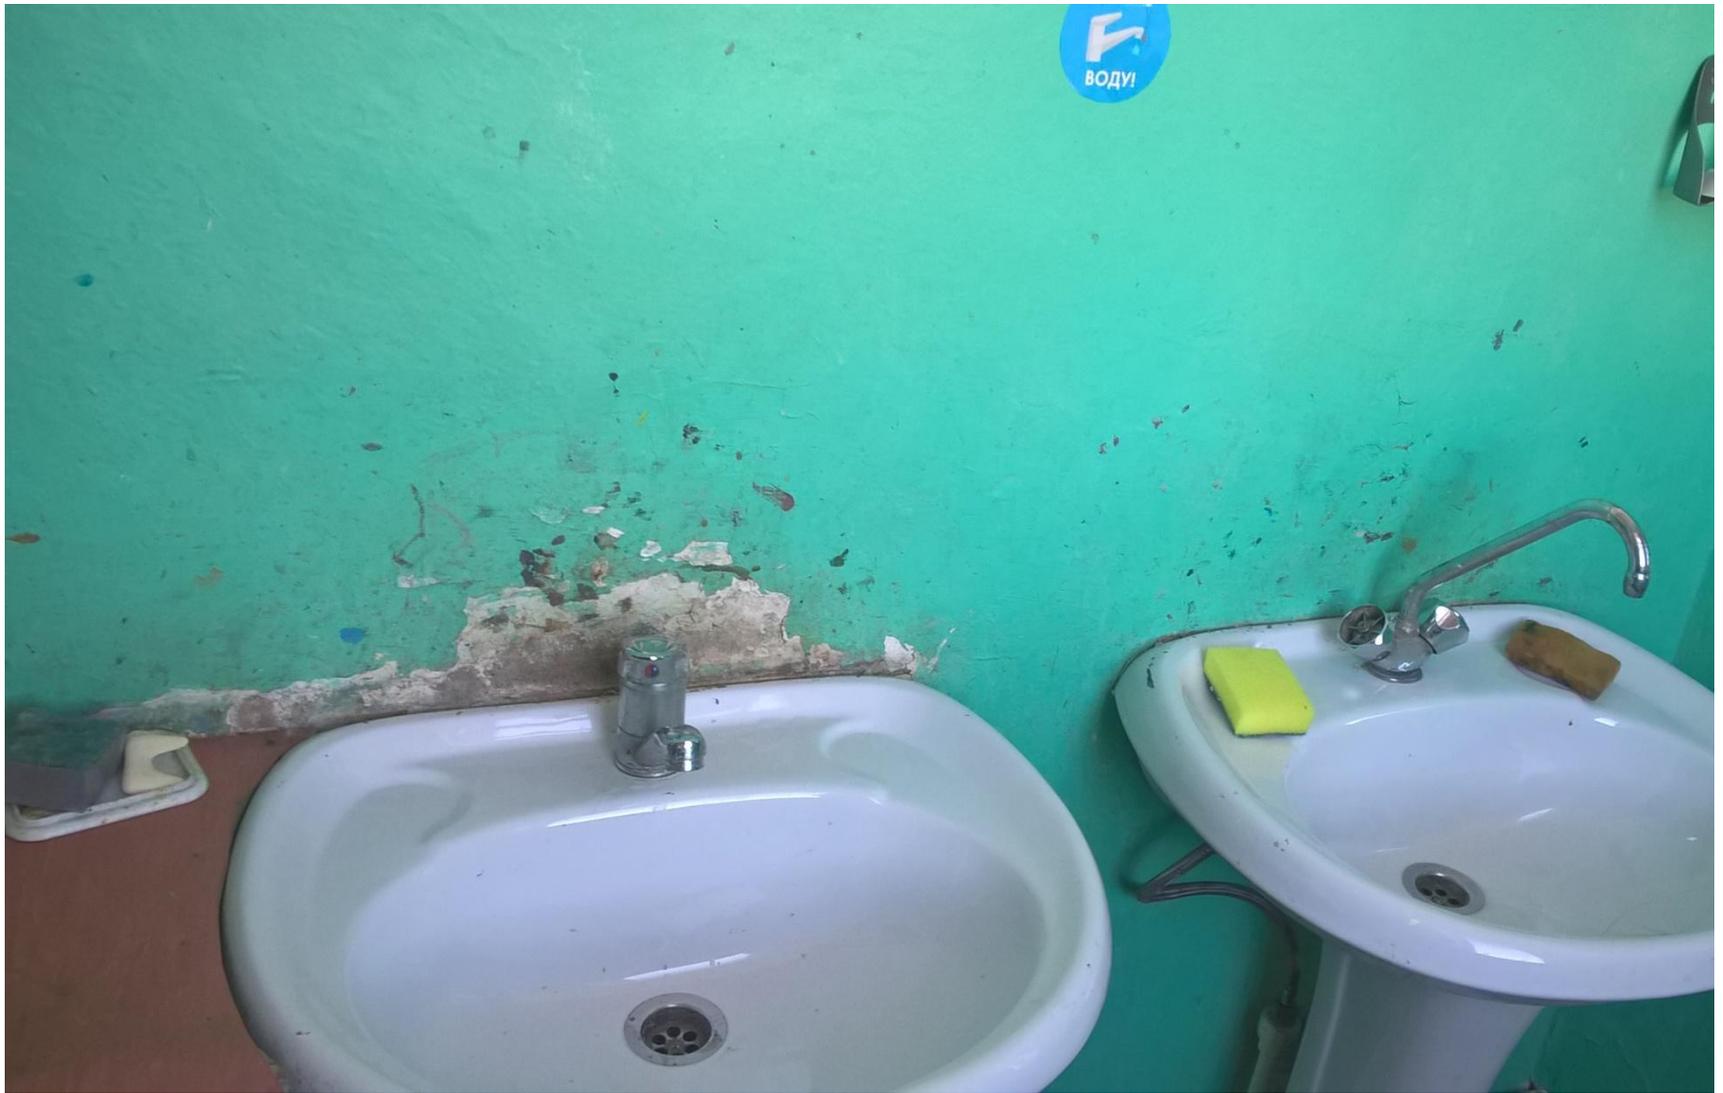
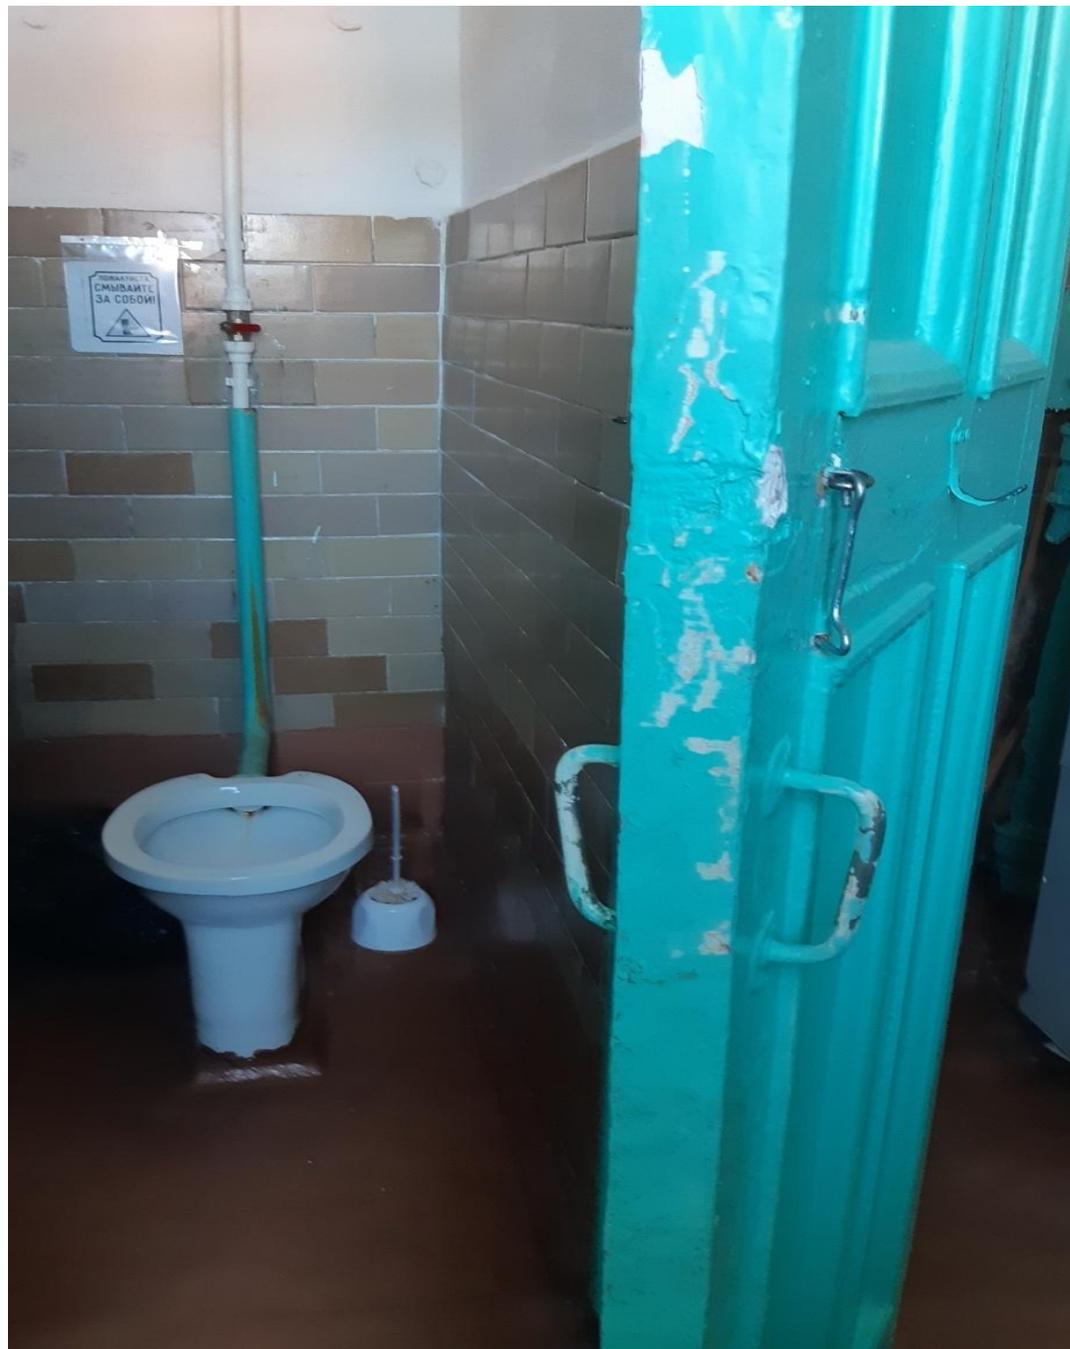
Туалеты...

Ремонт необходим немалый...
