Внутреннее расследование тяжелого несчастного случая

Уровень 2 Дата происшествия – 25.12.2017

Крупносортный цех АО «ЕВРАЗ НТМК»

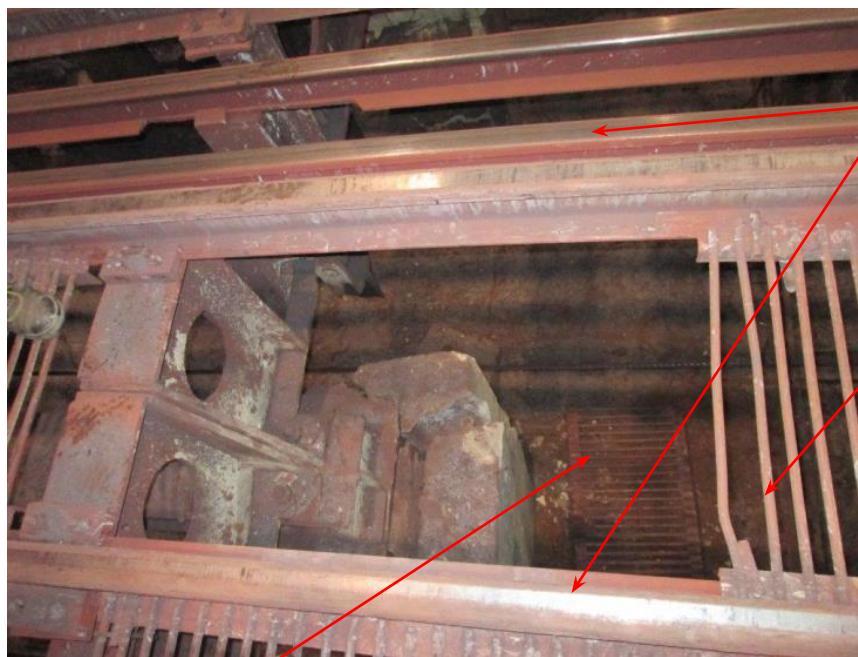
- Конструктивные недостатки оборудования

Направляющие
рельсы
секции
холодильника

Решетчатый
настил

Скантовавшийся решетчатый
настил

- Провести проверки состояния настилов на холодильниках КСЦ, РБЦ, ЦПШБ
- Разработать техническую документацию на изготовление и монтаж на горячей стороне центрального холодильника съемной дополнительной опоры решетчатого настила между направляющими рельсами в виде опорного швеллера
- Произвести монтаж дополнительных опор решетчатых настилов
- Разработать КПВО на демонтаж и монтаж решетчатых настилов и дополнительных опор при проведении ремонтов и технического обслуживания оборудования и механизмов центрального холодильника

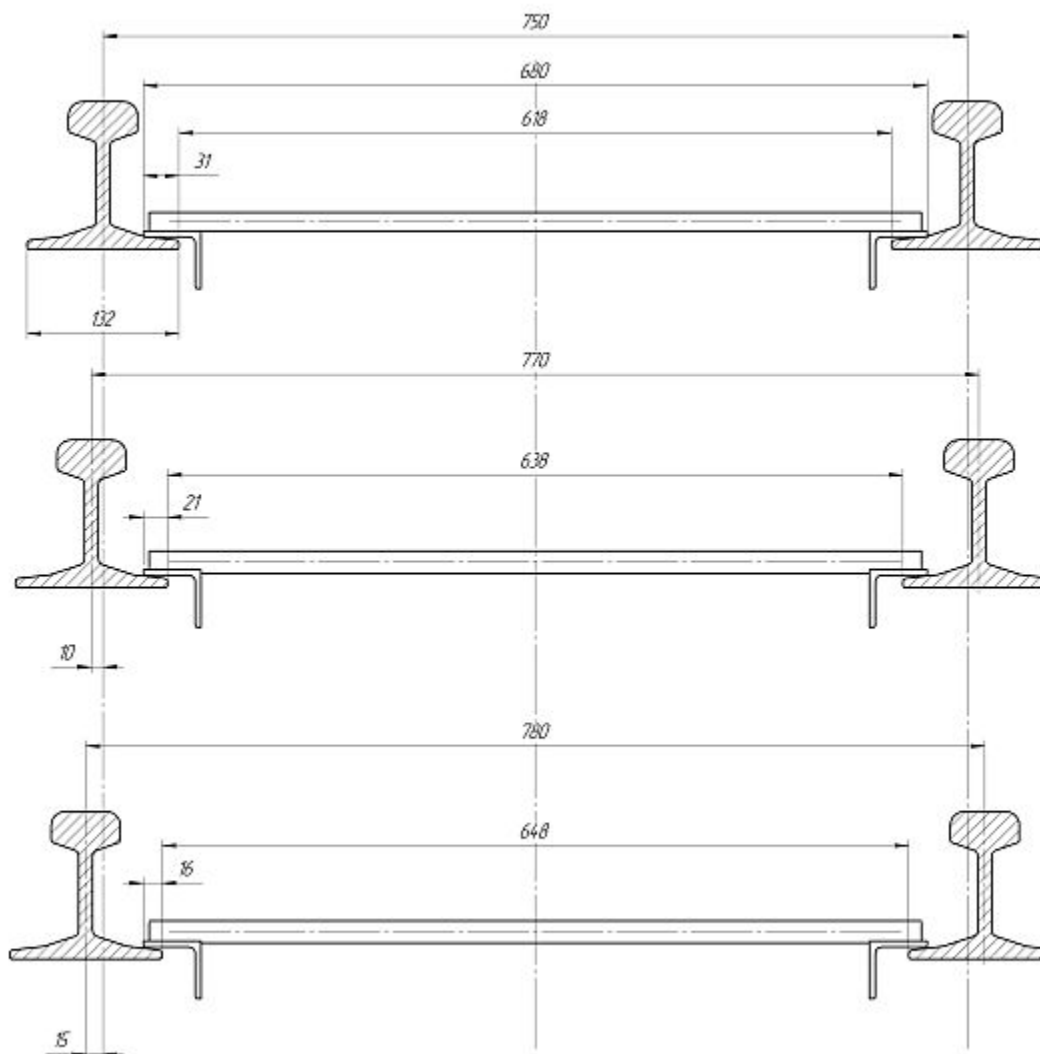
Тепловое воздействие на деформацию рельса Р50 рельсового настила ЦХ КСЦ

*Проектное положение
решетки плитного настила*

*Положение решетки плитного
настила при прокатке
круга $\phi 120$ и уголка 200*

Температура ($^{\circ}\text{C}$)

*прокат (круг $\phi 120$): 763
рельс Р50 305*

*прокат (уголок 200): 619
рельс Р50 216*

*Положение решетки плитного
настила при прокатке квадрата 110*

*прокат : 800
рельс Р50 231*
