Министерство общего и профессионального образования  
Свердловской области  
ГБОУ СПО СО «Екатеринбургский политехникум»

**Выпускная практическая  
квалификационная работа  
На тему: Ремонт  
электроусилителя руля  
volkswagen golf plus**

Г. Екатеринбург, 2015

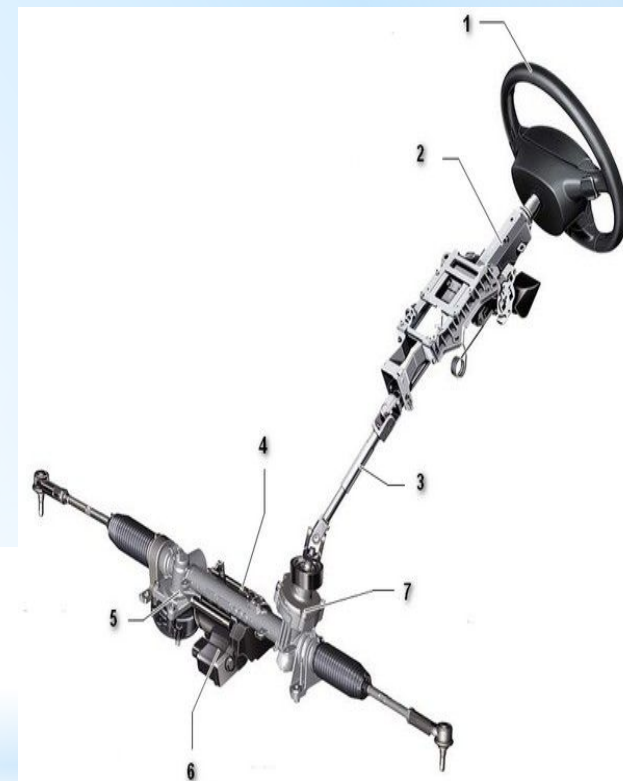
1 — руль, 2- рулевая колонка, 3- карданный вал, 4- электродвигатель, 5- механизм руля, 6- блок управления, 7- датчик крутящего момента

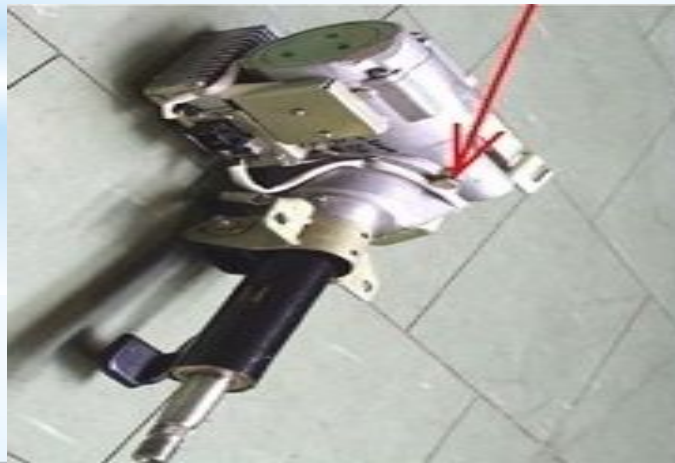
Шестерни редуктора ЭУР(электроусилитель руля) испытывающие недостаток смазки закусываются между собой, их подклинивает, в результате чего усилия на руле возрастают

В ЭУР еще на заводе закладывается смазка, но в процессе эксплуатации ее смазывающие свойства теряются. Наполнив усилитель, новой смазкой вы не только обновите ее, но и просто увеличите ее количество, ведь не секрет, что на заводе умеют экономить. Чтобы избежать дорогостоящего ремонта ЭУР, придется поработать руками. Для выполнения данной работы потребуются открутить 5 болтов пластмассового кожуха руля. Затем головкой на 13 открутить две передние гайки крепления рулевой колонки к кузову. Руль вместе с креплением уйдет немного вниз и откроется доступ к болту, который располагается горизонтально (на фото показан красной стрелочкой). Для удобства его откручивания можно воспользоваться карданчиком и головкой на тринадцать. Когда болт откручен можно в образовавшееся отверстие внести смазку.
