LV81-LV82 Trouble Shooting

Publisher: NJD HW Team

Date: 2014.2.14

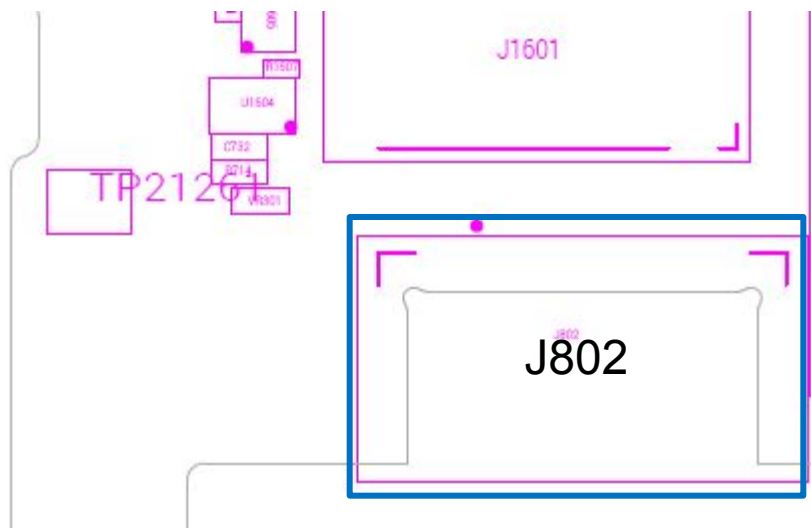
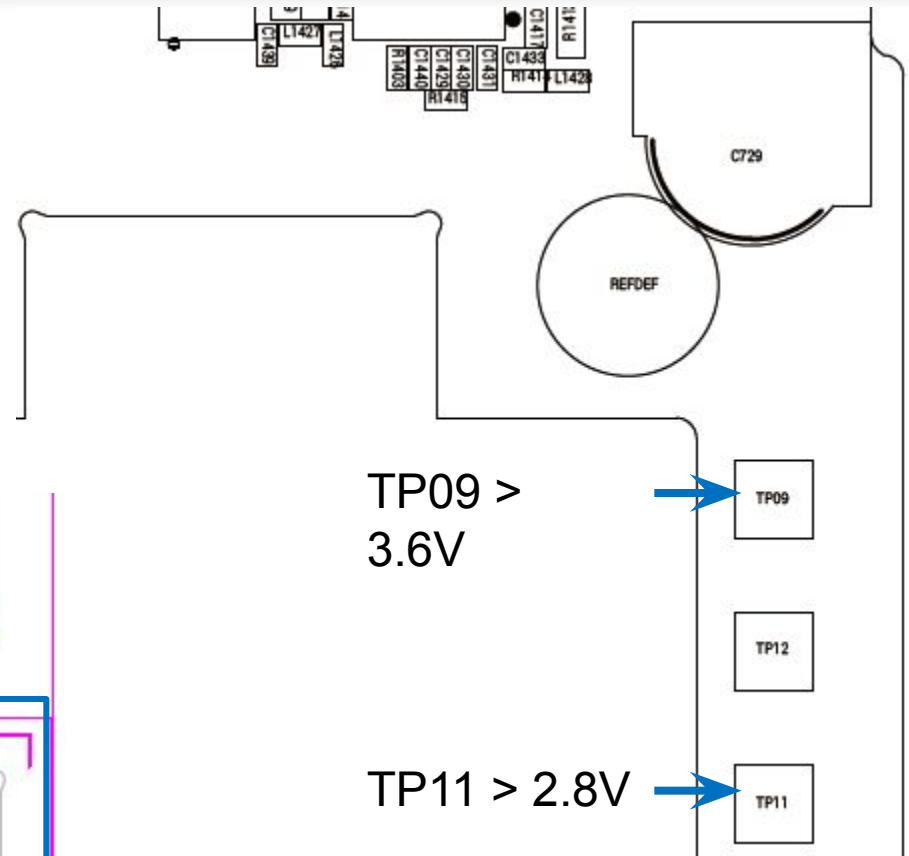
BB-1 Can not power on (無法開機) (1/4)

- 1. 確認電池是否有電?
 - VBATT (TP09 > 3.6V)
- 2. 確認J802吃錫狀況是否正常?
- 3. 確認開機鍵是否正常?
 - PWRKEY(TP11 > 2.8V)
 - TP11跟地短路後可將系統開機

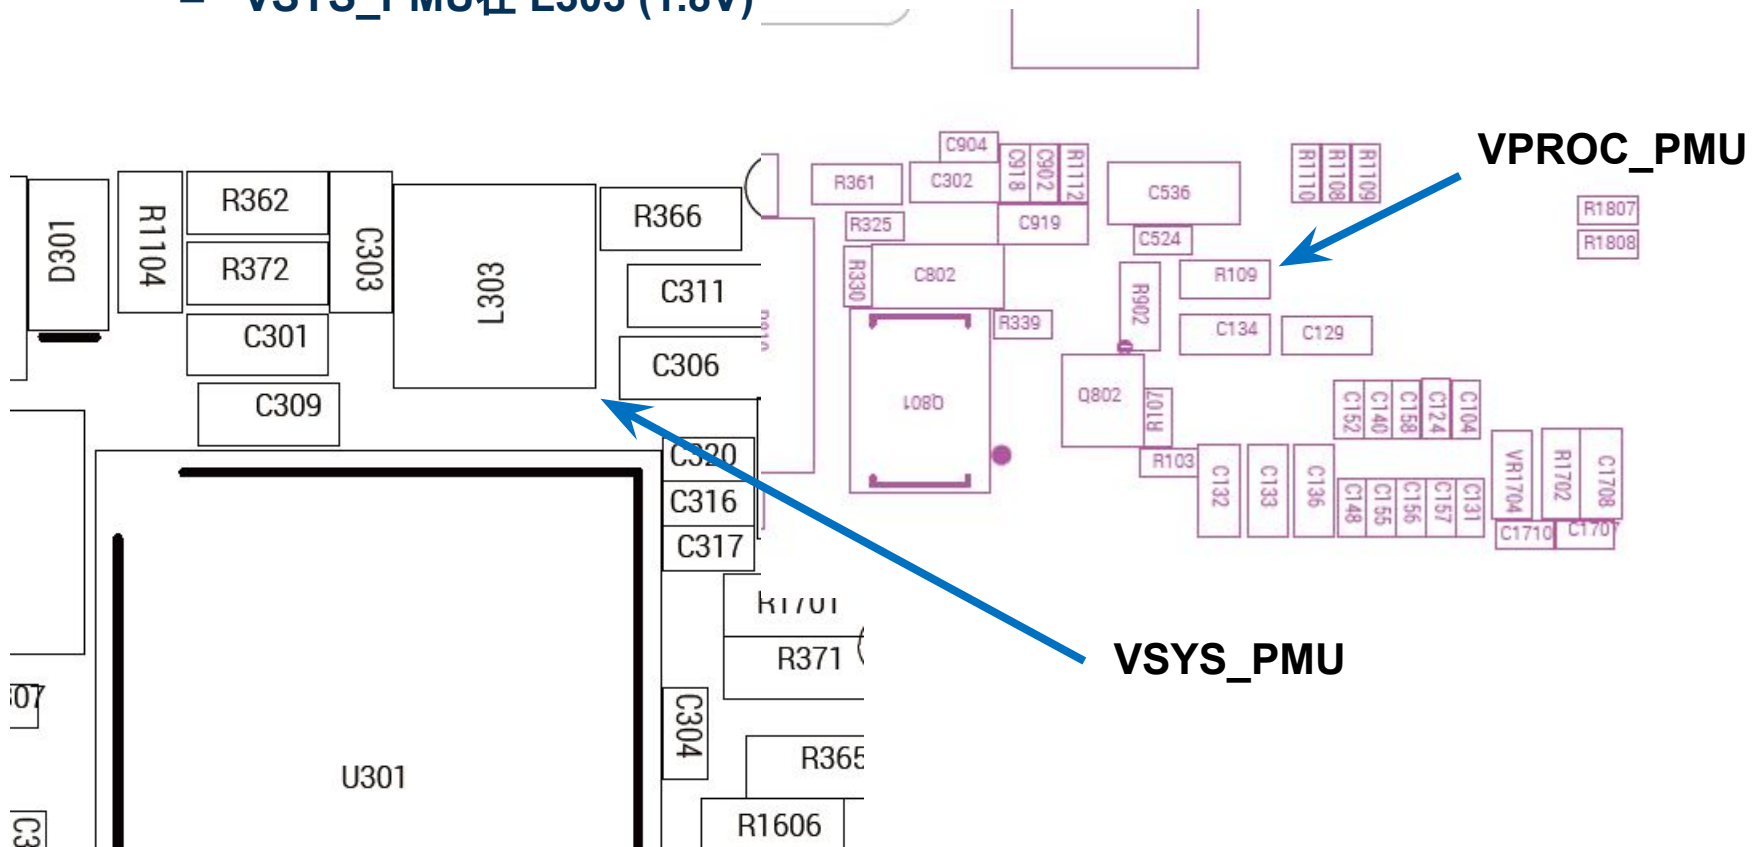
BB-1 Can not power on (無法開機) (2/4)

- 5. 請確認MT6323周圍電壓是否正常?
 - VPROC_PMU在 R109 (0.9V~1.1V)
 - VSYS_PMU在 L303 (1.8V)

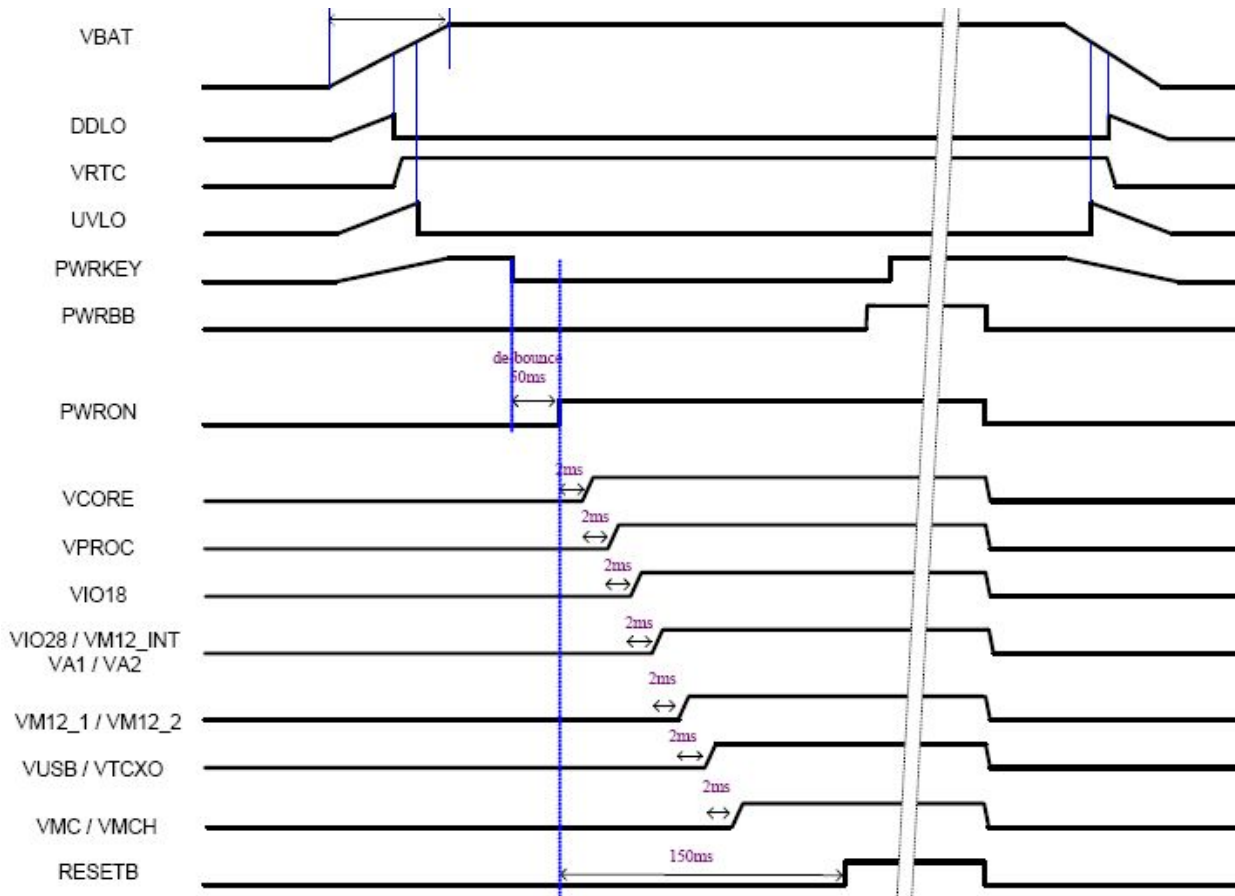
MT6323 Power On/Off sequence

VCORE≈0.7V~1.3V
VPORC≈0.7V~1.3V
VIO18=1.8V
VIO28=2.8V
VM12_INT=1.2V
VA1=2.5V
VA2=2.5V
VUSB=3.3V
VTCXO=2.8V
VMC=3.3V
VMCH=3.3V
RESET=1.8V

6. 若以上行為均正常，可使用電源供應器供應3.6V電源，並由開機電流狀態來判斷手機狀態。

正常啟動，電池電流約可操作在250~300mA左右的開機電流。

若有開機大電流，表示板端有零件短路，檢查零件做交叉驗證，找出短路點。

若開機電流過低，表示軟體啟動失敗，更新軟體或對MCP進行更換。

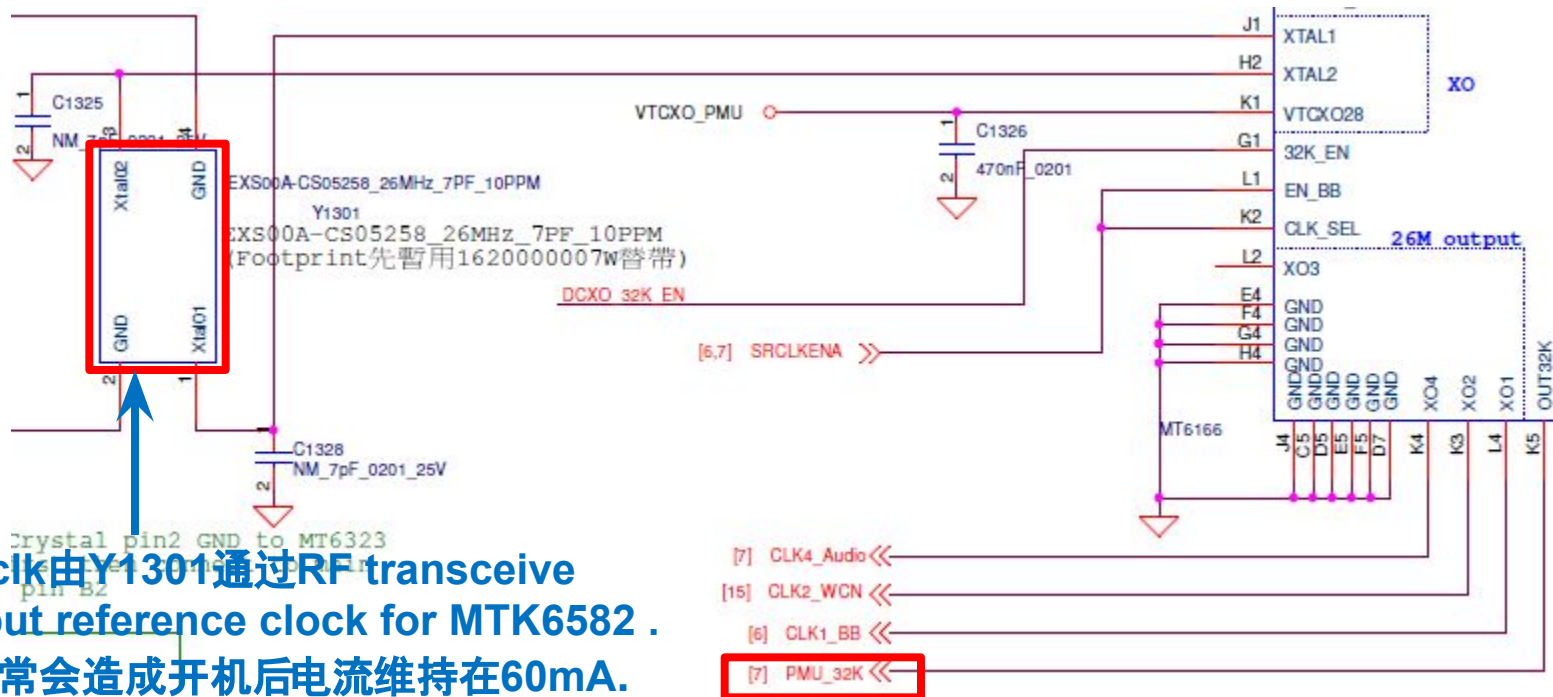
- 4. 若可以正常DL, 但無法進入META mode, 檢查RF transceiver 26MHz及RF chip是否正常。

Sysclk由Y1301通过RF transceiver output reference clock for MTK6582 . 此异常会造成开机后电流维持在60mA.

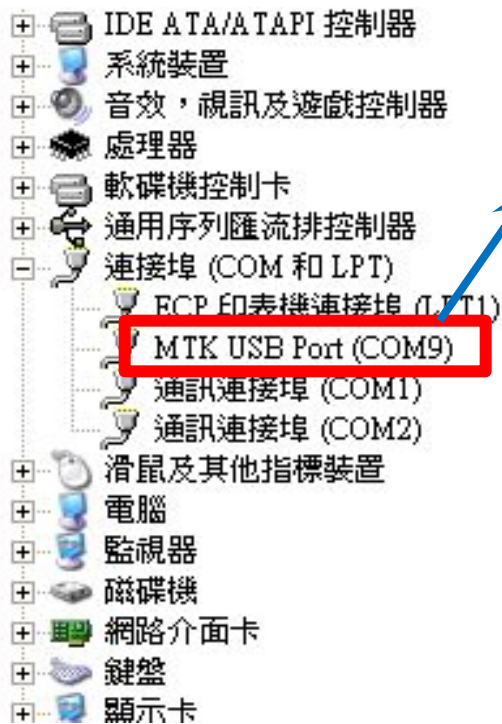
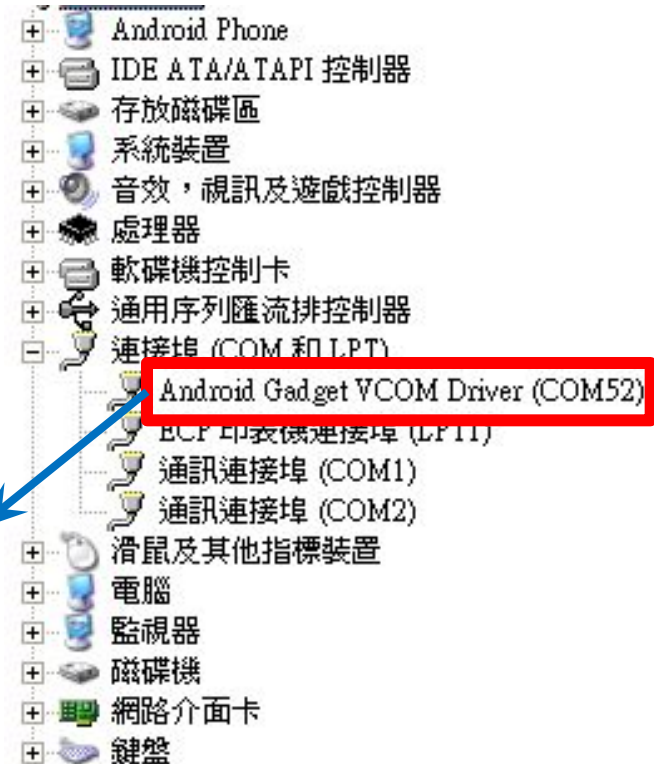
- 5. 確認com port是否正確

1:DL時在无code情況下show MTK USB Port

2:DL完img后,在BB/RF META tool开启下应show META mode

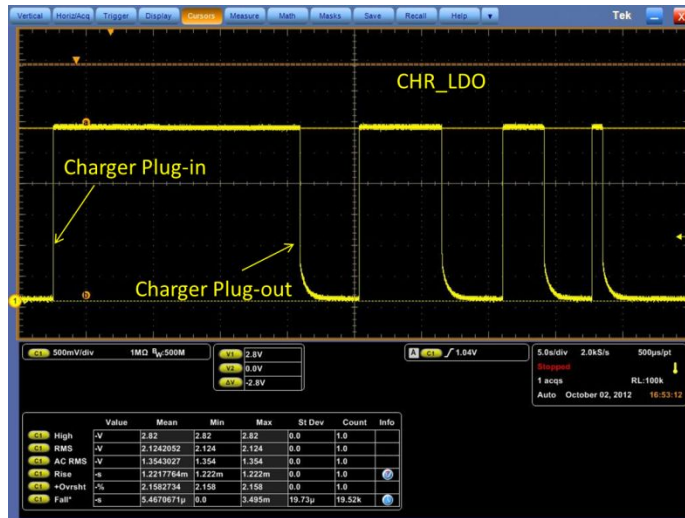
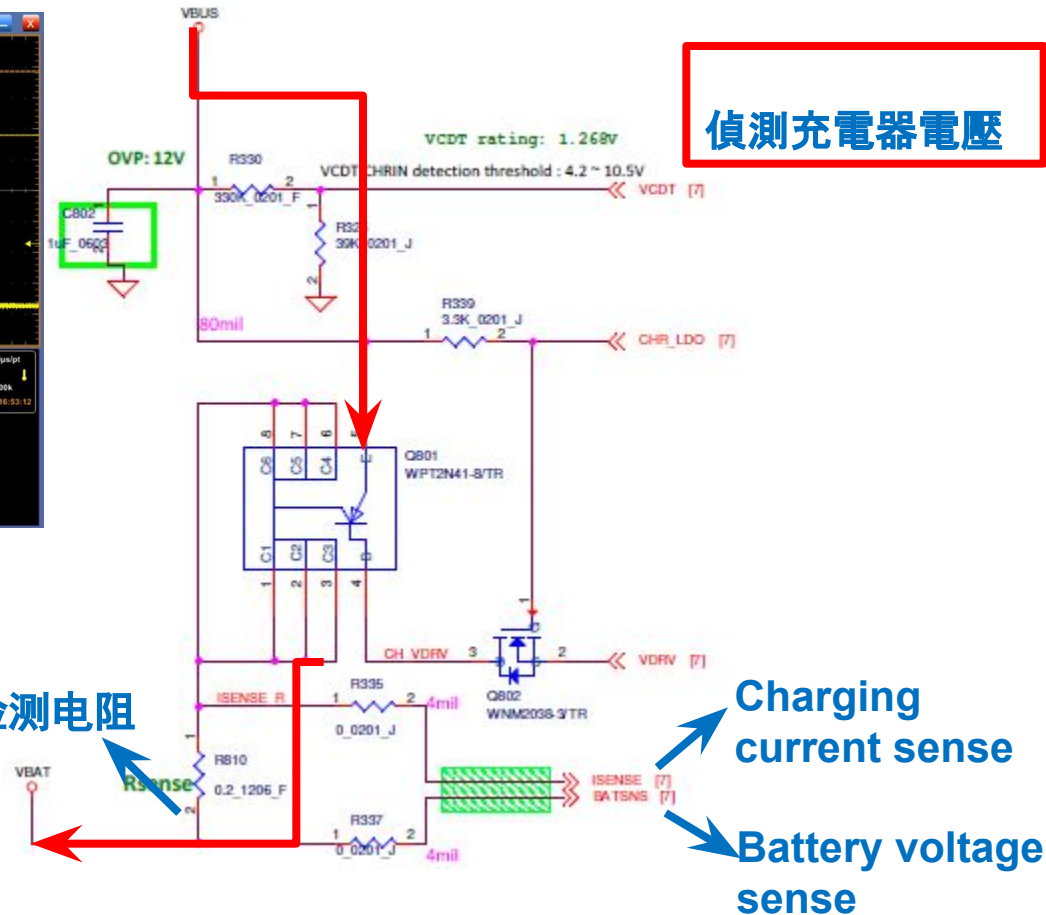
BB-3 Can not charging (無法充電) (2/2)

- 4. 確認充電電路行為是否正常。
 - CHR_LDO在USB插入時，會拉高準位

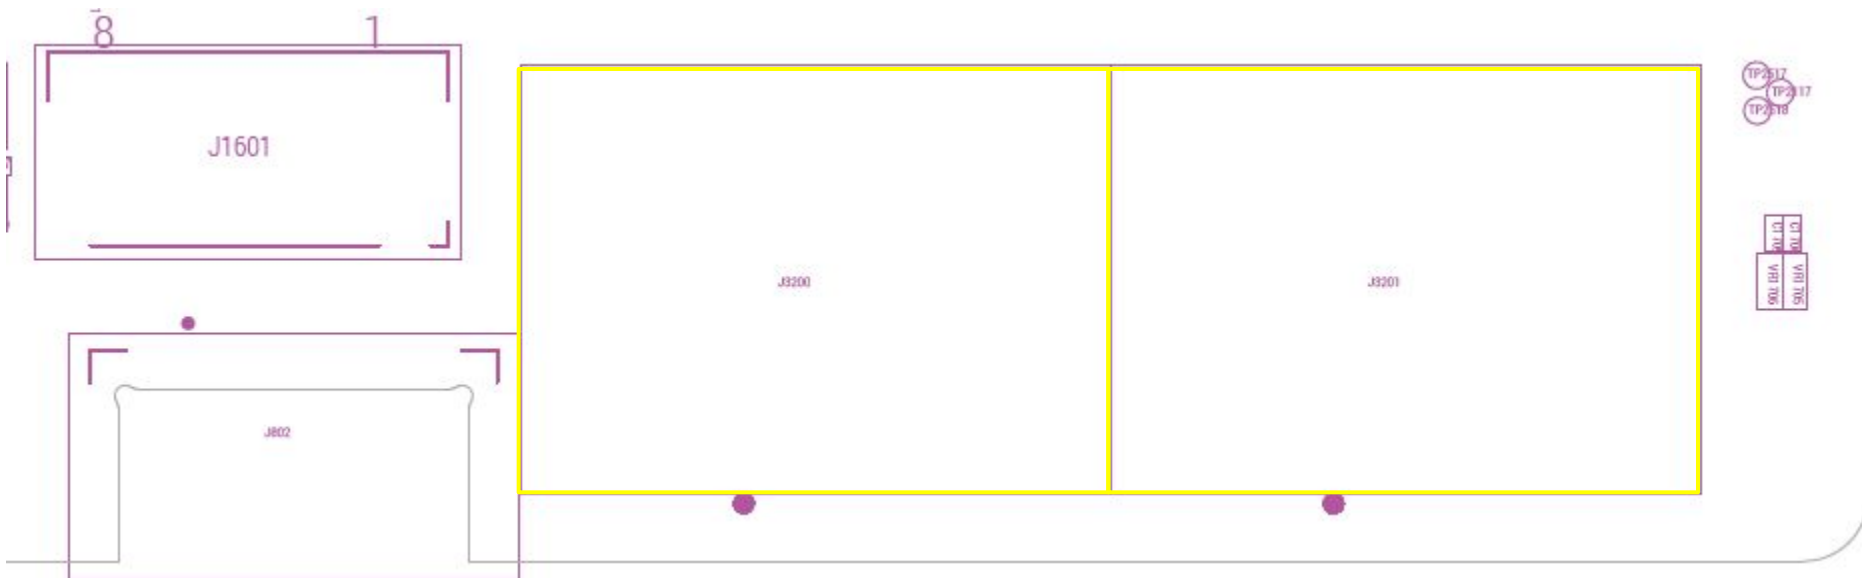
BB-4 SIM Card Identification error (SIM卡無法識別) (1/2)

- 1. 更換SIM卡, 確認卡片是否正常
- 2. 確認J3200, J3201吃錫狀況是否正常?
- 3. 確認SIM 相關訊號
 - SRST, VSIM,SIO and SCLK

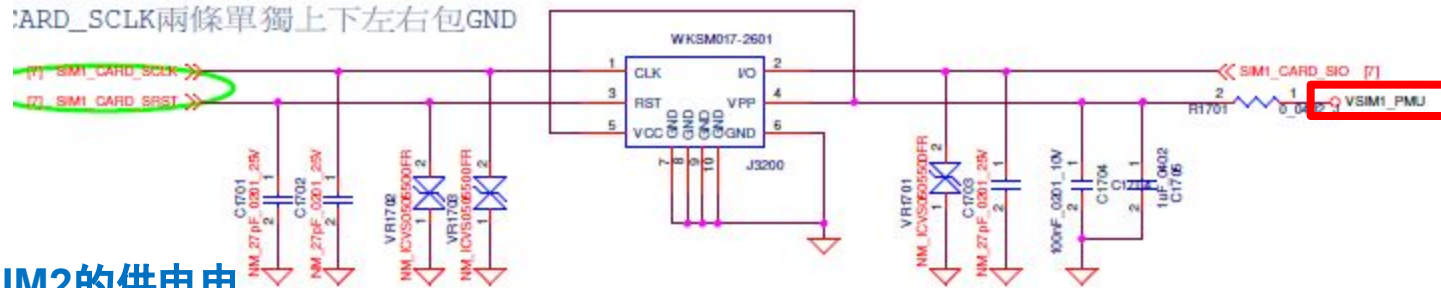
SIM1/SIM2的供电电压各来自PMU的两组LDO output

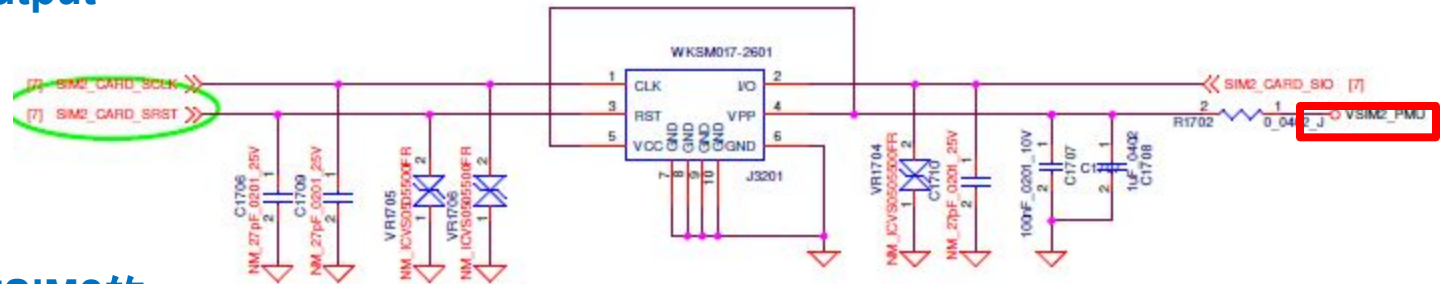
SIM1和SIM2的DATA/RST/CLOCK单独分开使用

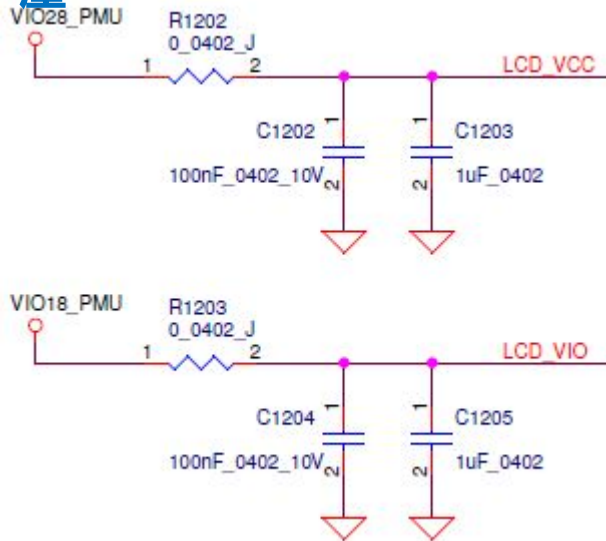
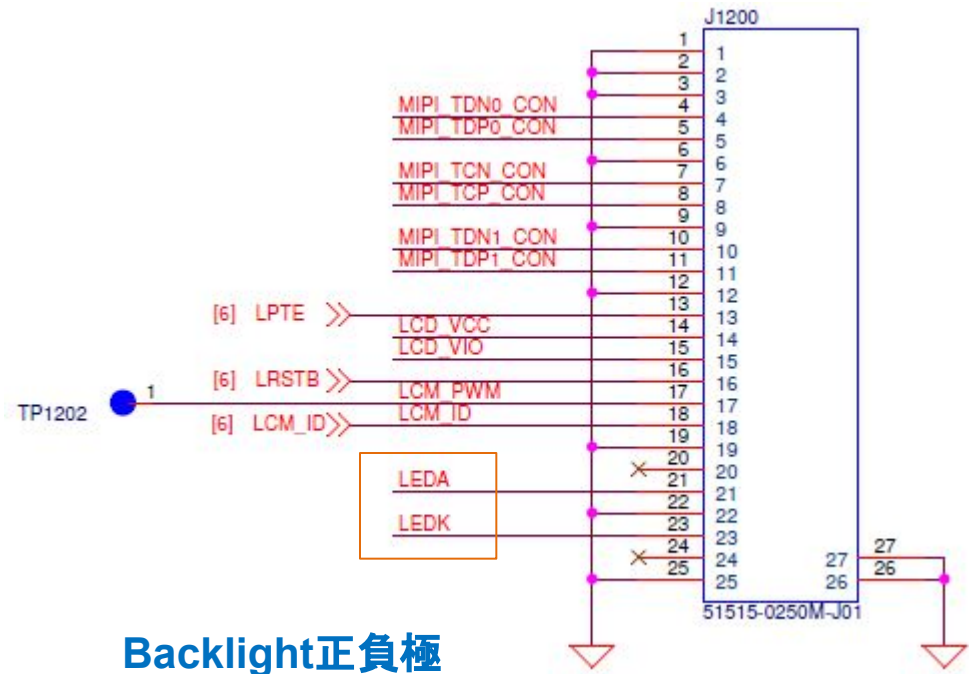
BB-5 Can not display (畫面無法顯示或顯示異常) (1/2)

- 1. 確認J1200是否有異狀[錫短 or 空焊]?
- 2. 更換LCM.
- 若更換良品後, 現象還存在,
- 3. 檢查R1202, R1203及L1202, L1203, L1204否有異狀?
- 4. 確認LCM 電壓 (VIO28_PMU及VIO18_PMU)位準是否正確?
- 5. 若無背光, 確認U901, R1914, R915, D901, R903

LCM兩組工作電

壓

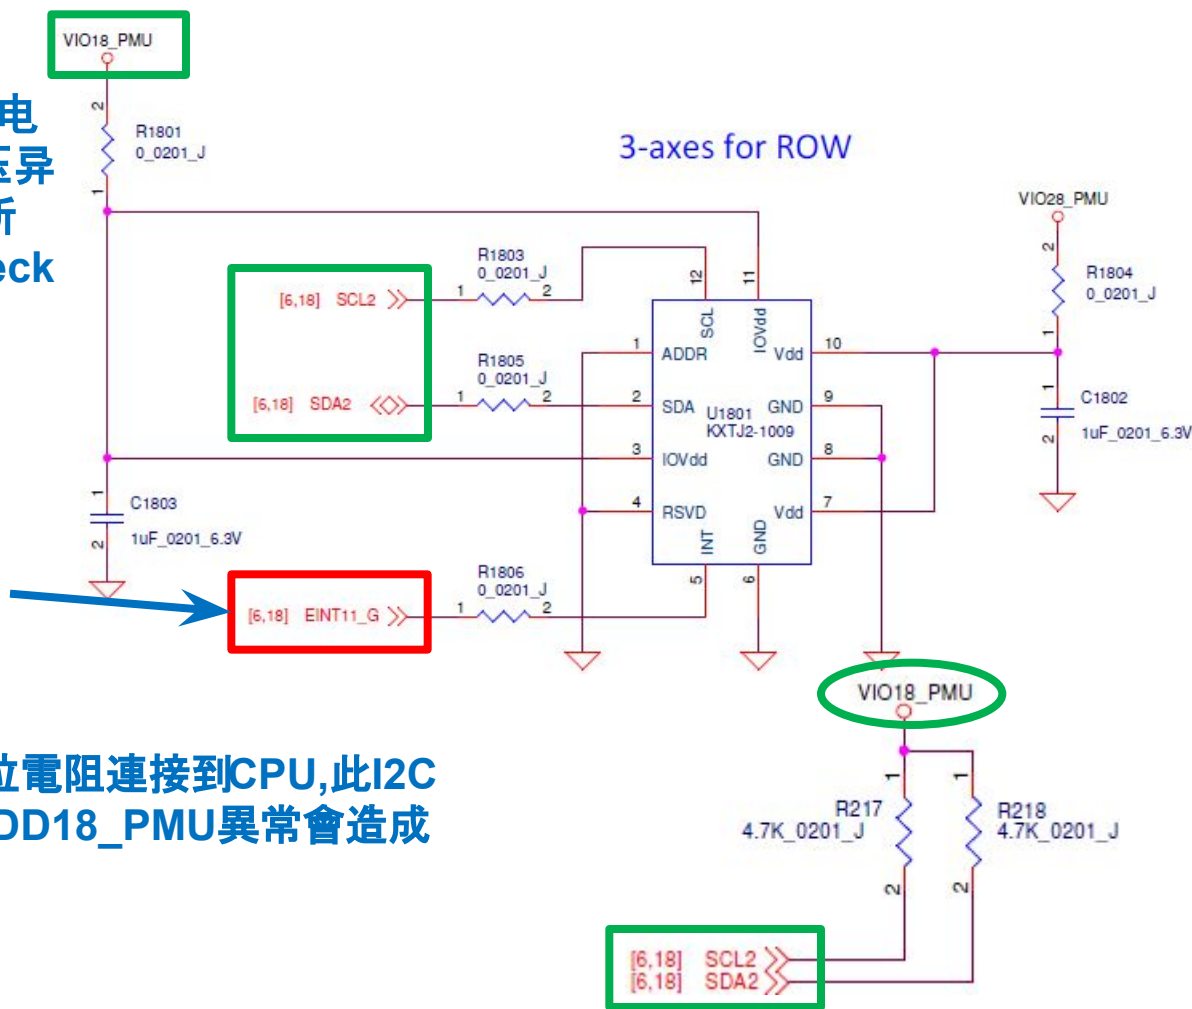
BB-6 sensor function fail (感測器不良)

- 所有的sensor都是由I2C總線,中斷信號,電源組成.I2C總線上sensor間會相互影響,所以維修某個 sensor不良時需要同步檢查其他sensor路徑.
- G-sensor

G-sensor供电电压.该电压等同于VIO18,该电压异常系统就无法开起来,所以sensor不良不用check此电位

G-sensor中斷信號

G-sensor I2C通過上拉電阻連接到CPU,此I2C與touch panel共用,VDD18_PMU異常會造成所有sensor fail

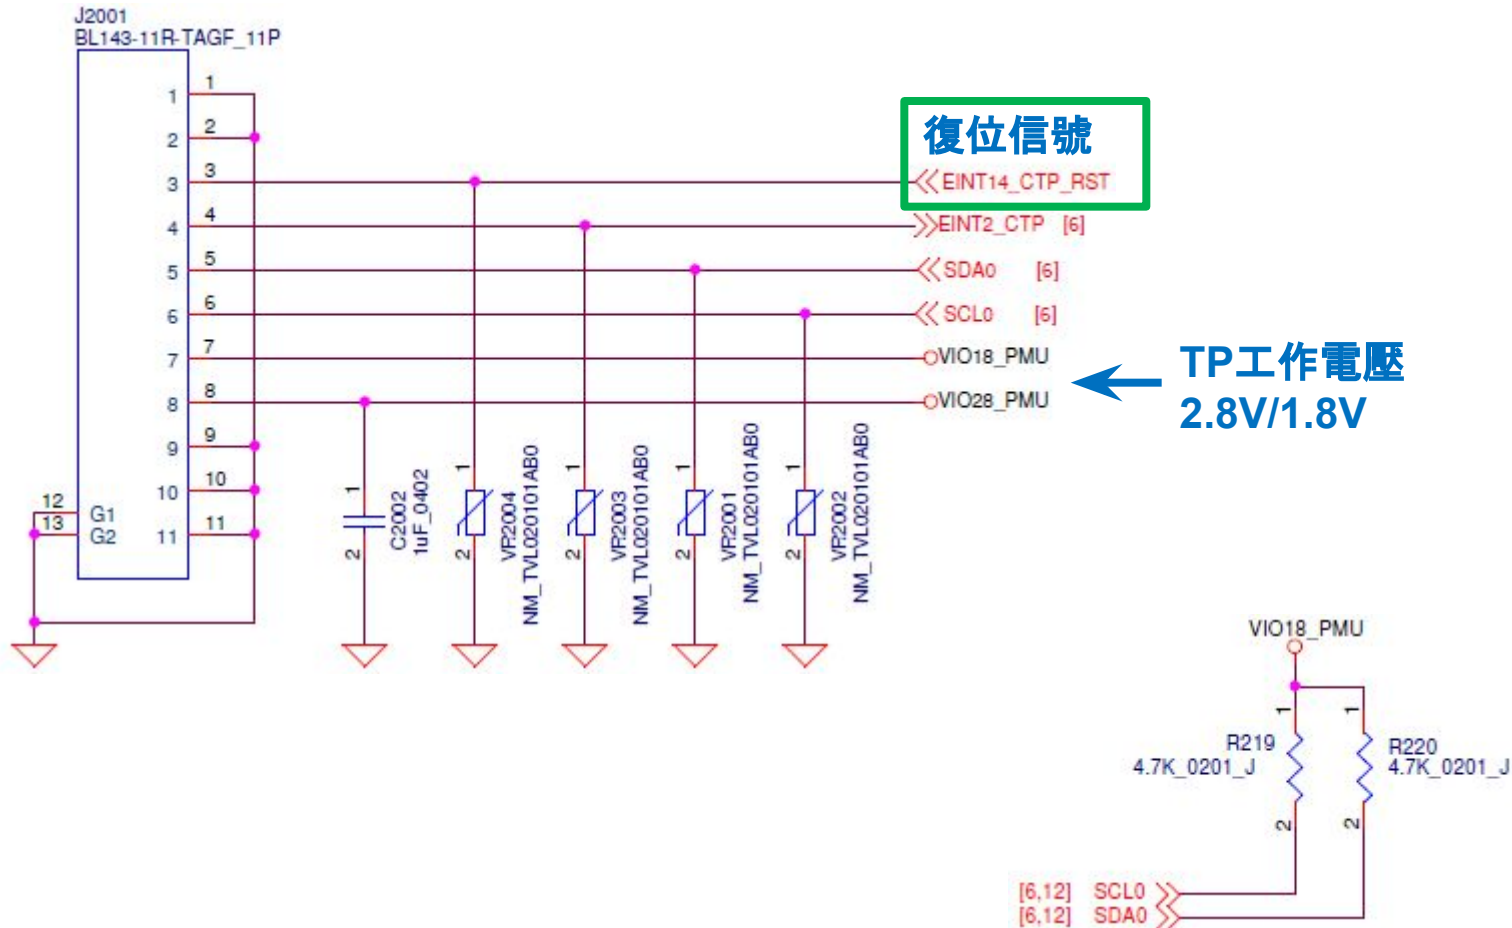
- TP circuit

- 1. 確認TP Connector 是否鬆脫?
- 2. 更換TP.
- 若更換後良品後, 現象還存在,
- 3. 確認J2001是否有異狀[錫短 or 空焊]?
- 4. 確認TB 電壓 (VDD28_PMU及VDD1V8_PMU)位準是否正確?
- 5. 確認控制訊號 I2C, Reset, INT動作是否正常?

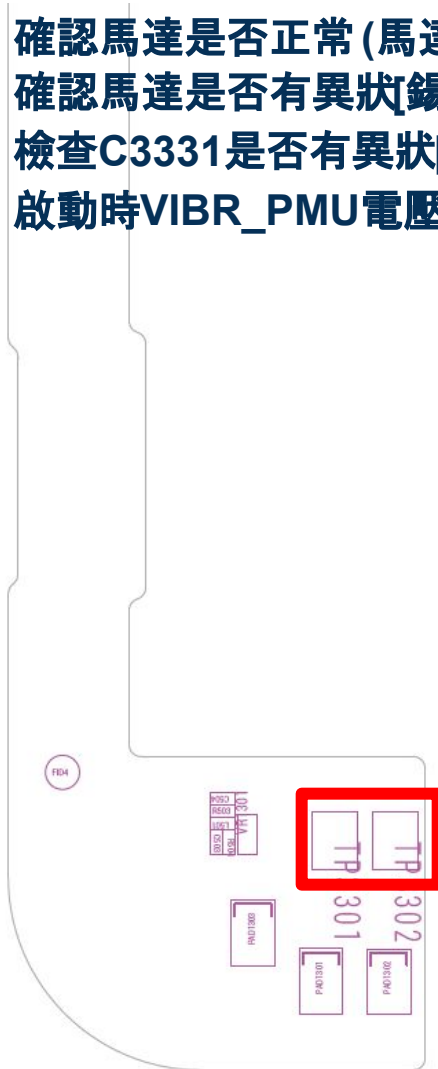
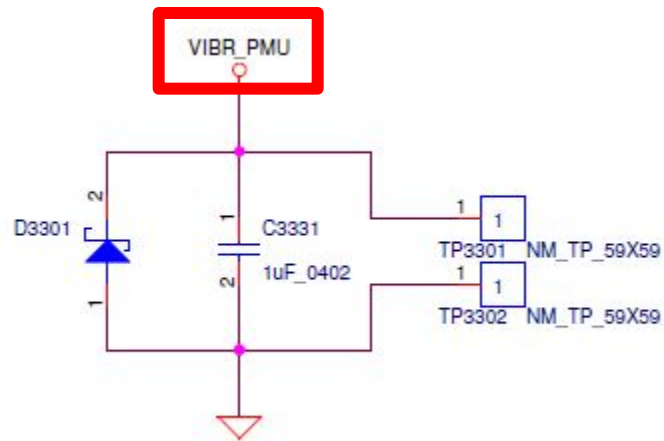
BB-8 Vibrator no function (馬達無振動)

- 1. 確認馬達是否正常 (馬達阻抗約30Ω)
- 2. 確認馬達是否有異狀[錫短 or 空焊]?
- 3. 檢查C3331是否有異狀[錫短 or 空焊]?
- 4. 啟動時VIBR_PMU電壓是否正常

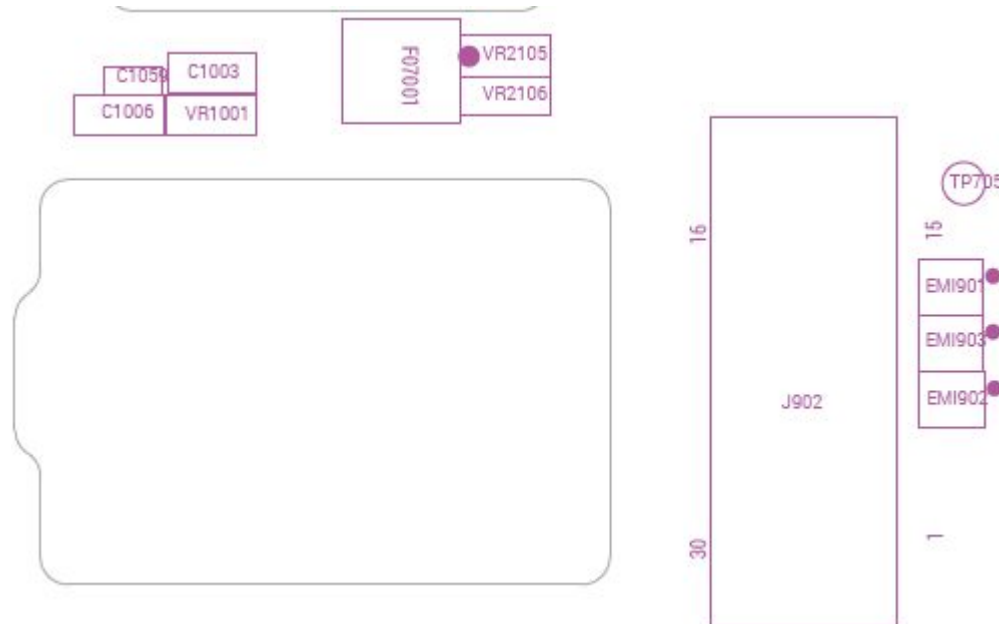
BB-9 Camera can not turn on (無法攝像) (1/3)

- 1. 確認組裝是否到位?
- 2. 更換Camera module.
- 若更換後良品後, 現象還存在,
- 3. 確認J902是否有異狀[錫短 or 空焊]?
- 4. 確認EMI901, EMI902, EMI903是否有異狀[錫短 or 空焊]?
- 5. 確認Camera 電壓 (VCAMD_IO_PMU, VCAMA_PMU)位準是否正確?

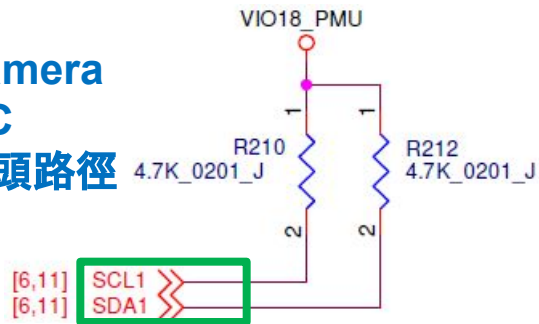
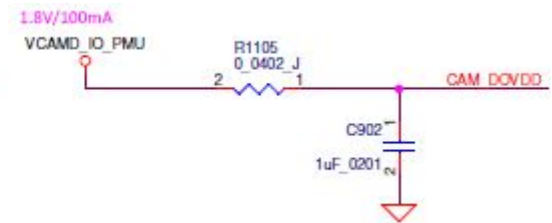
Camera I2C 源頭路徑

- 主camera的2組工作電壓均是由PMU LDO輸出通過0Ω電阻給camera.

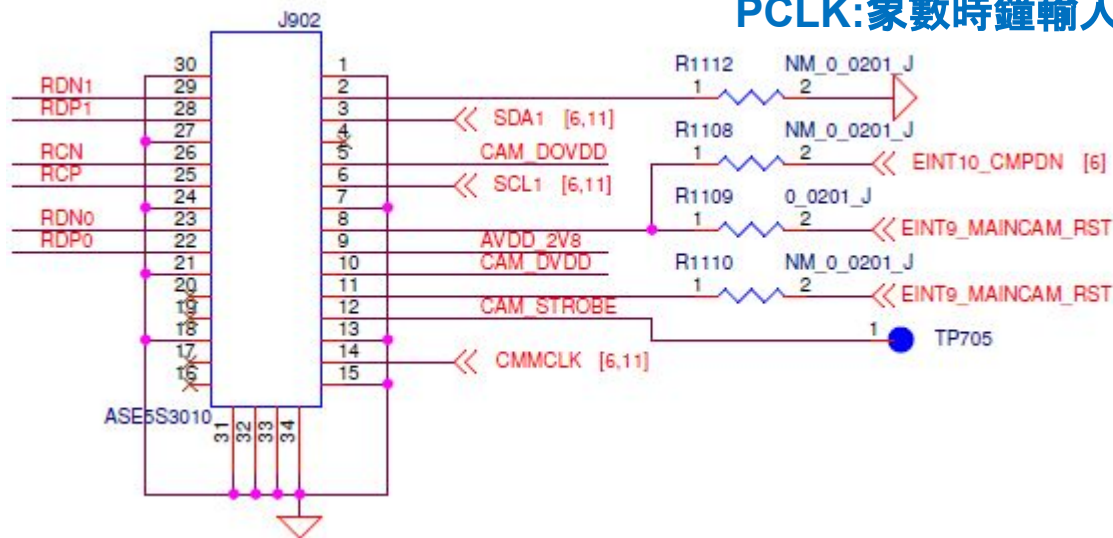
- 1:無法進入拍攝模式,此為camera無法通過I2C信號被CPU正常識別造成,此不良主要查供電/reset/CLK/PWD是否正常
- 2:拍攝黑屏/油畫:此現象為手機進入拍攝模式后,但無法讀取景物,此類不良主要是camera無法通過DATA路徑將信號傳給CPU正常處理造成,此類不良主要檢查camera的DATA。

VREF/HREF: Sensor垂直/水平參考信號

MCLK:來自CPU的主時鐘輸出

PCLK:象數時鐘輸入

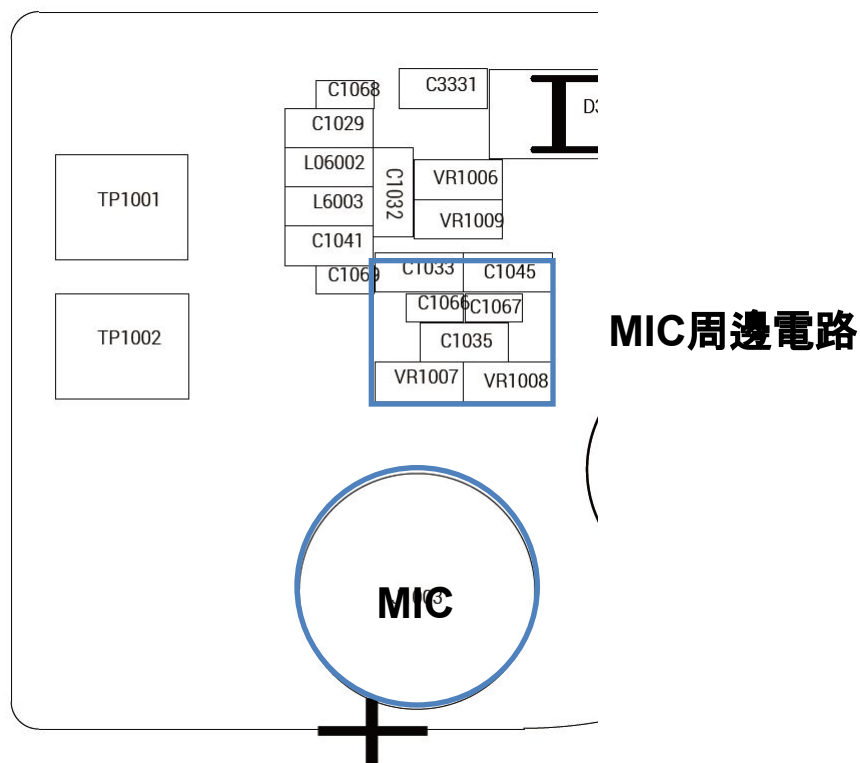
BB-10 MIC no function (麥克風無作用)

- 1. 確認J1003 Microphone是否正常 (正常Mic阻抗約0.95KΩ)
- 2. 確認MIC 周邊電路是否有異狀[錫短 or 空焊]?

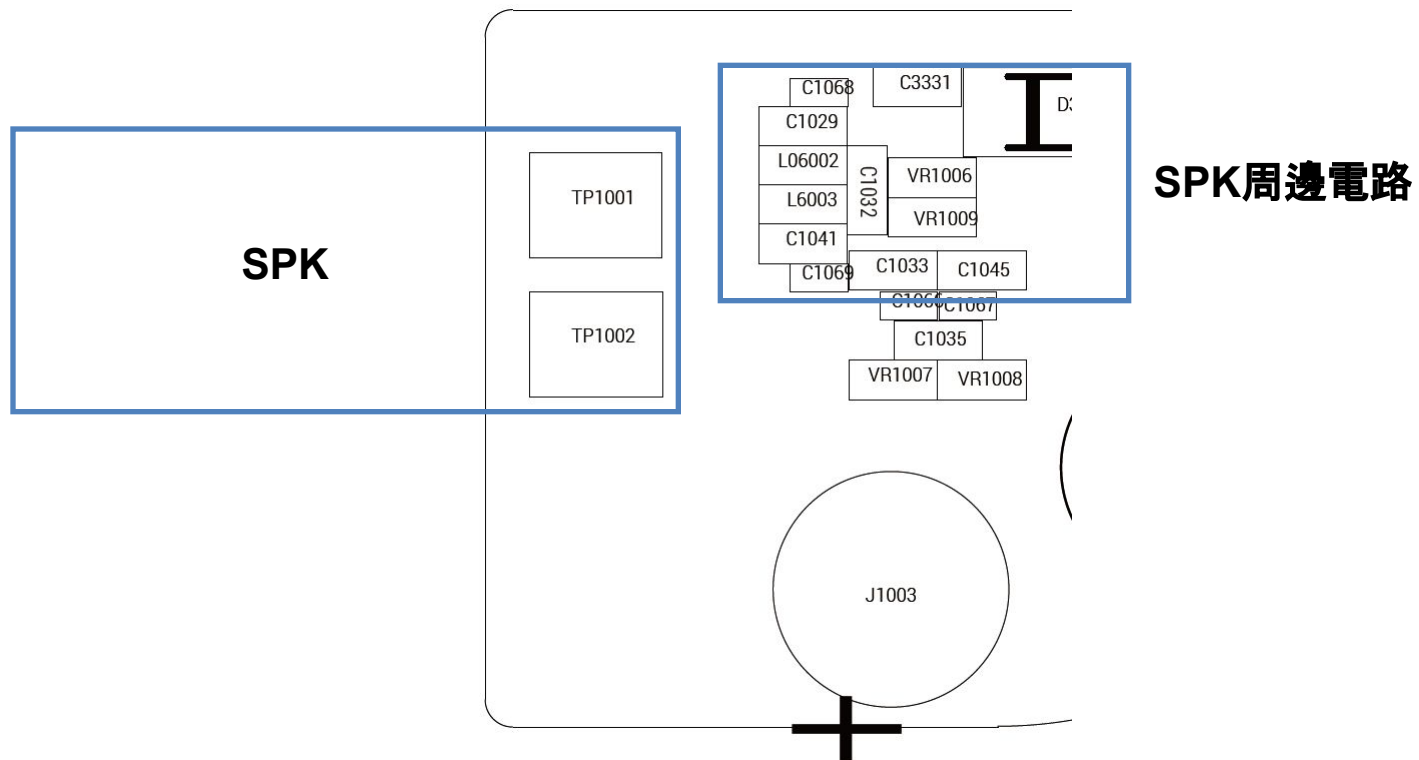
BB-11 Speaker no function (喇叭無聲)

- 1. 確認Speaker彈腳及阻抗是否正常 (正常阻抗約8Ω)
- 2. 確認Speaker周邊電路是否異常?[錫短 or 空焊]?

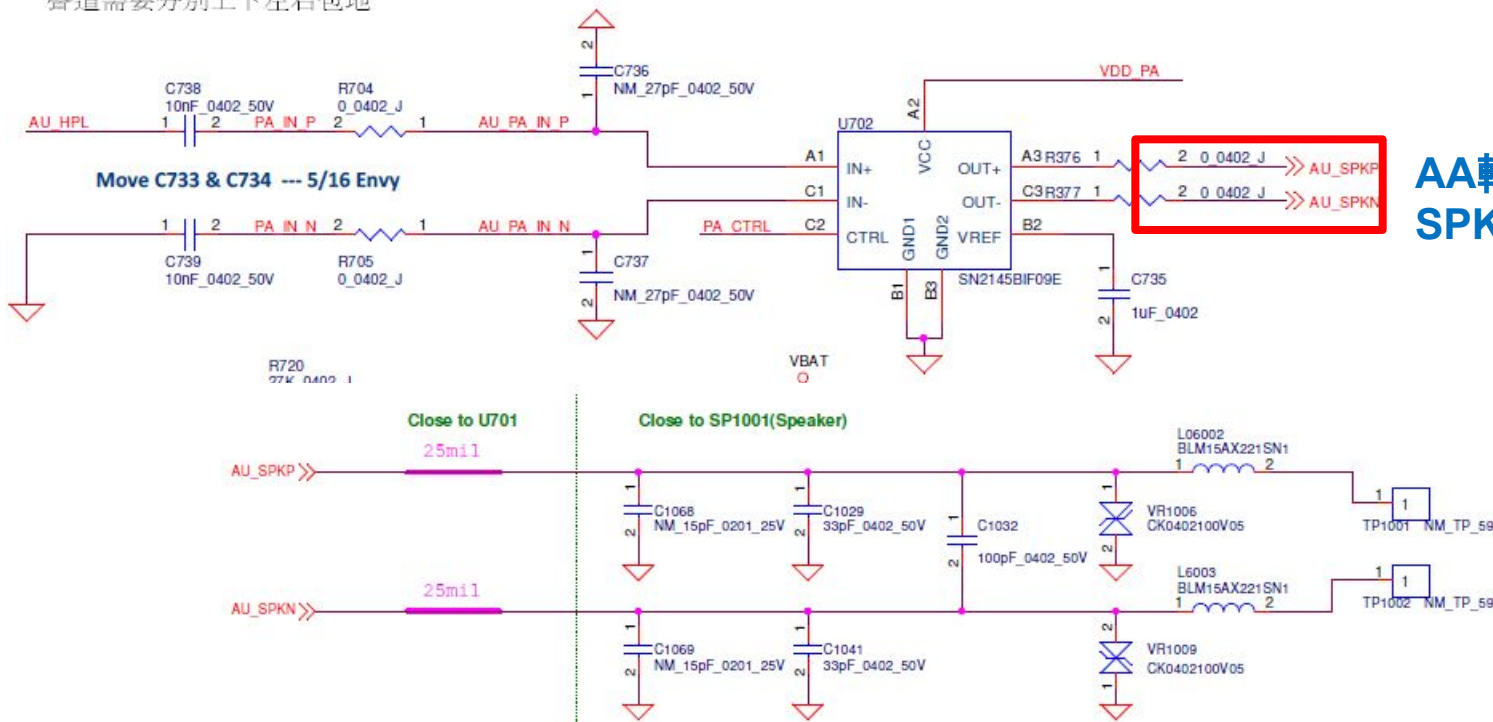
Speaker路徑:

PMU給出SPK信號進入AA進行放大處理

聲道需要分別上下左右包地

AA輸出放大后的SPK信號

1:wave play back fail □测的是SPK路径.

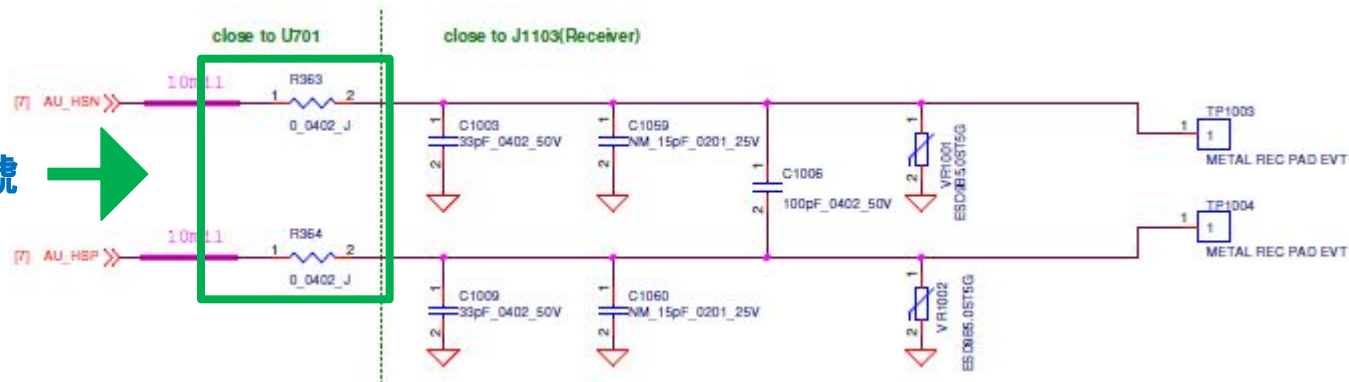
- receiver路徑: 聽筒無聲, 優先check 0om是否導通

CPU輸出音頻信號

2:receiver fail □测的是手机听筒路径.

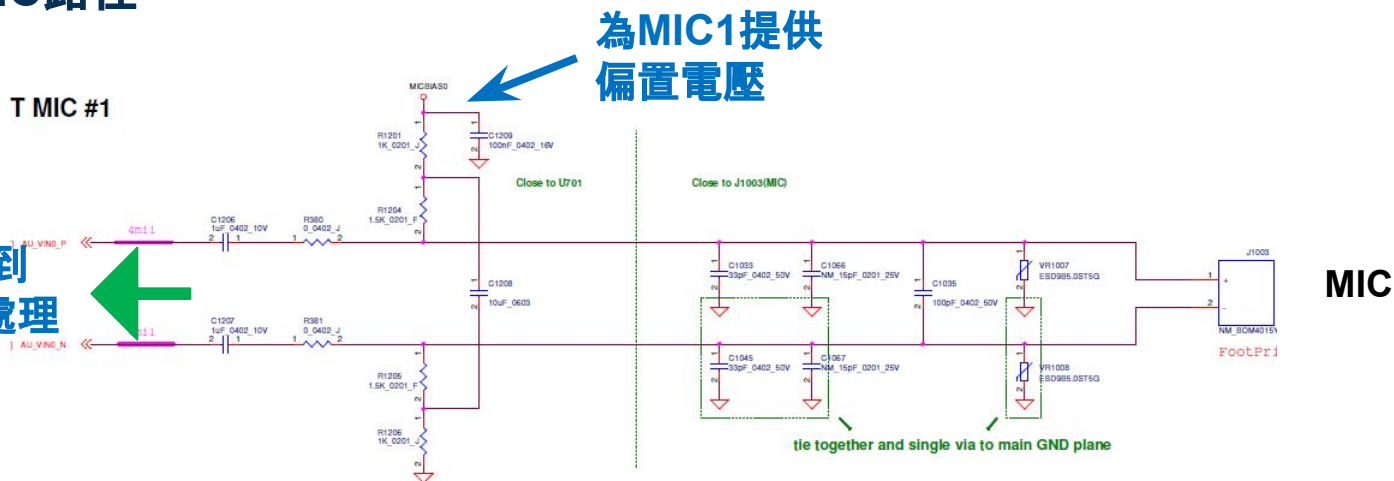
- 手機MIC路徑

MIC1信號輸入到 CPU進行音頻處理

4:phone mic to headset fail □测的是手机MIC路径.

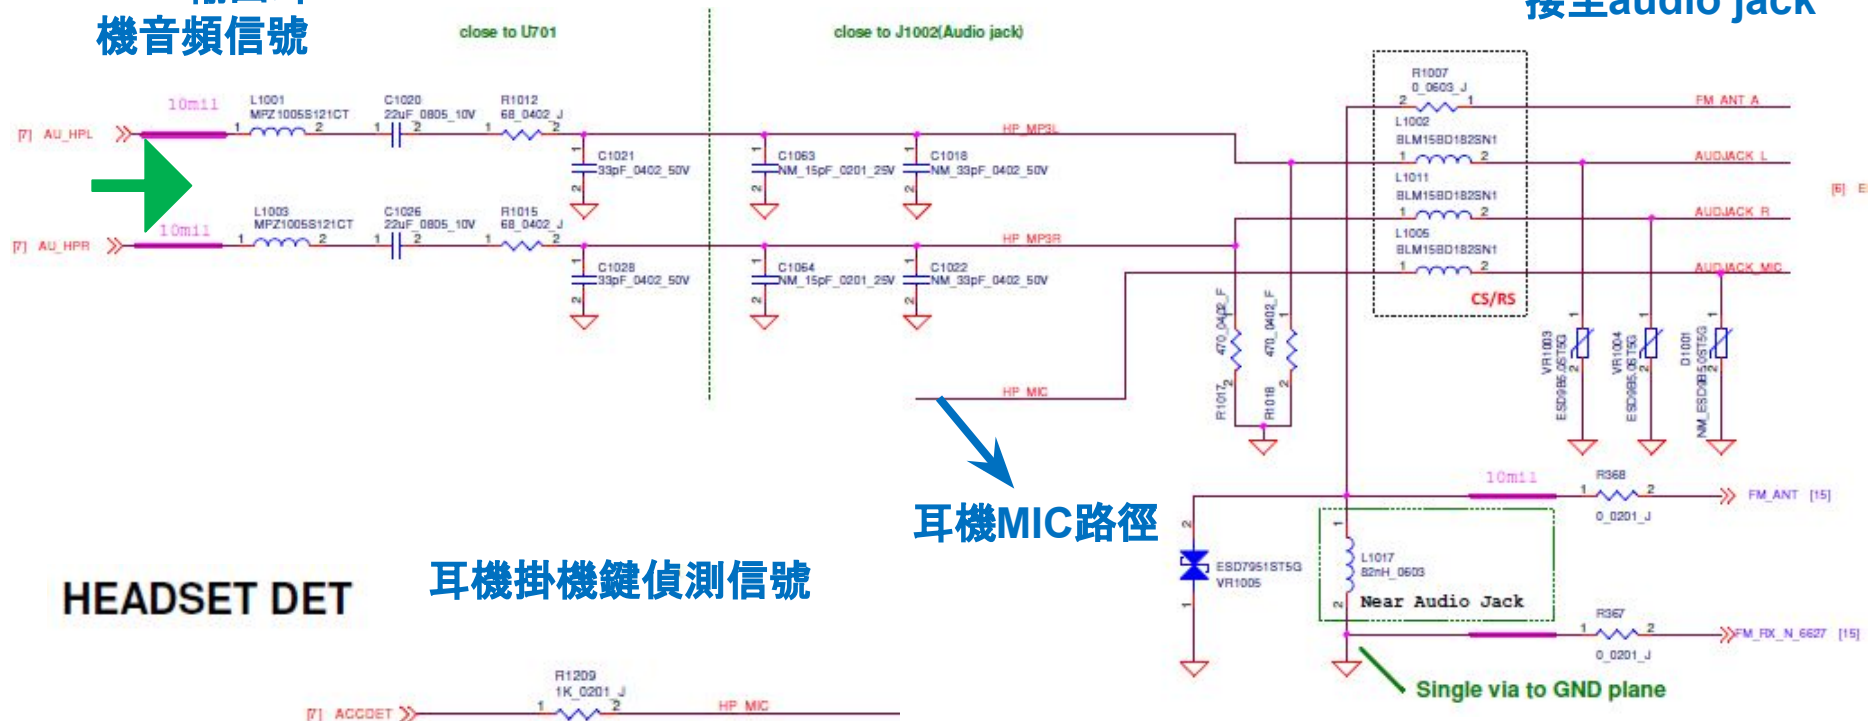
耳機左右聲道電路:

CPU輸出耳機音頻信號

耳機左右聲道連接至audio jack

3:headset fail □测的是耳机左右声道路径.

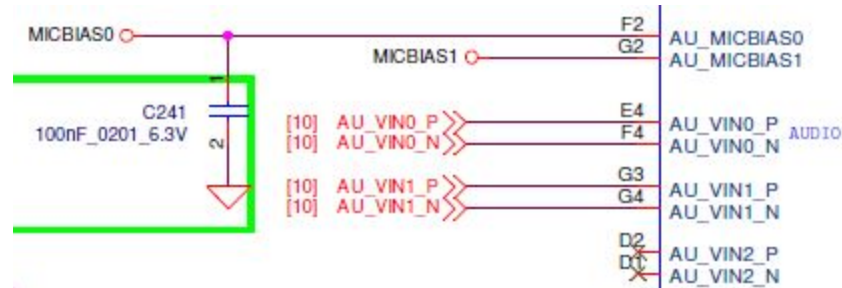
耳機MIC電路:

PMU 處理Audio信號路徑

5:headsetmic to headset fail □测的是耳机MIC路径.

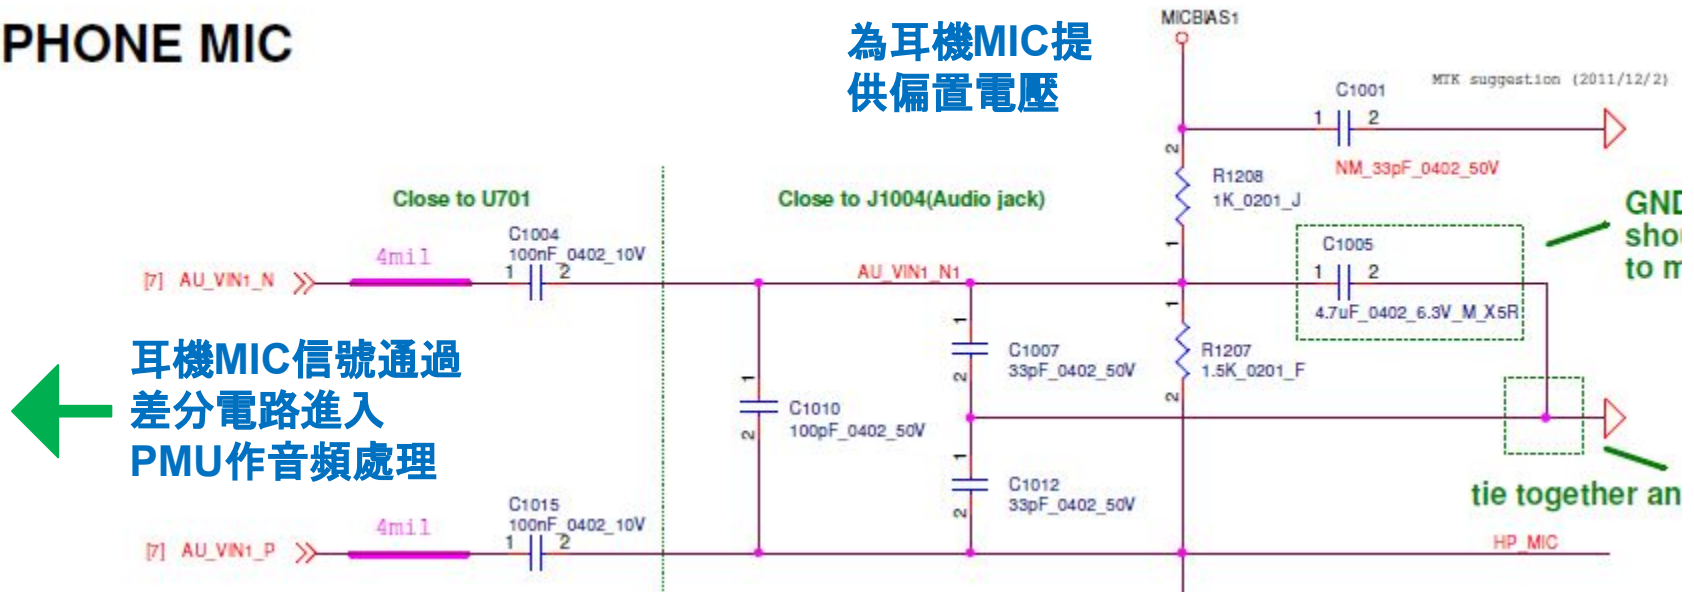
EARPHONE MIC

為耳機MIC提供偏置電壓

耳機MIC信號通過
差分電路進入
PMU作音頻處理
