LV81-LV82 Trouble Shooting

Publisher: NJD HW Team

Date: 2014.2.14

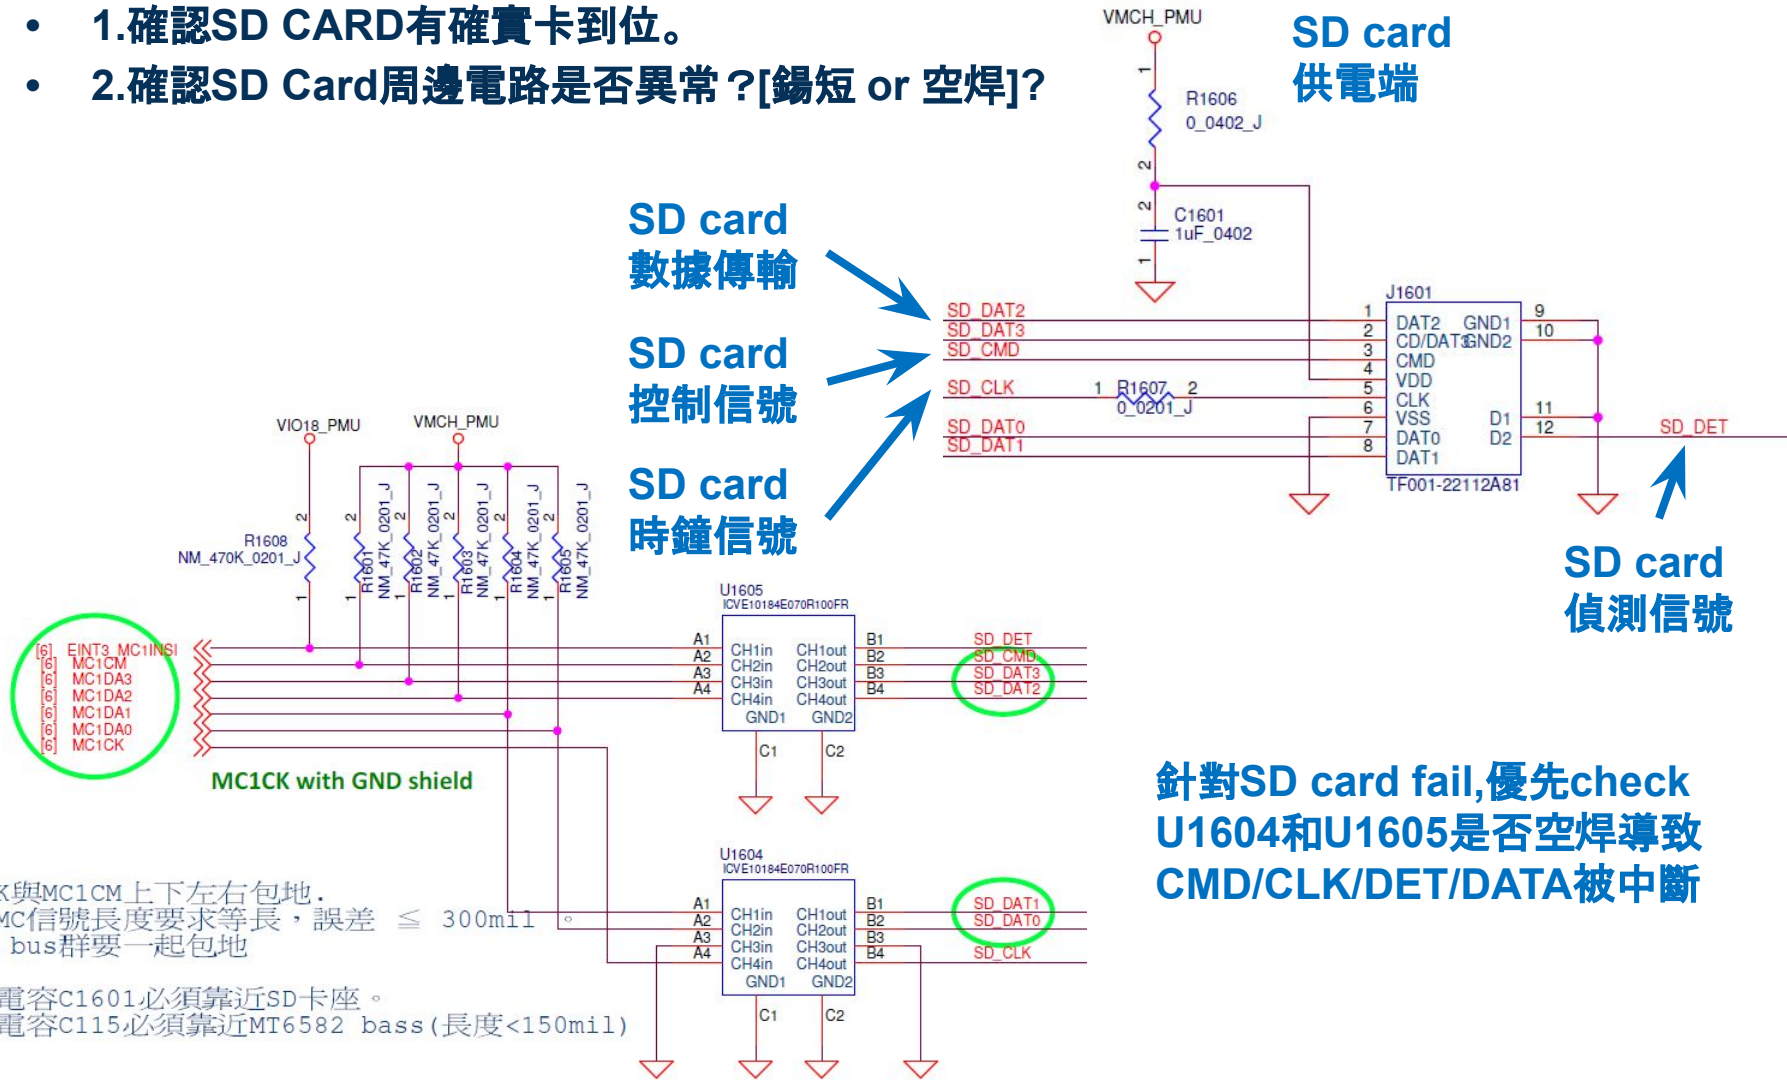
BB-13 SD Card no function (SD Card無作用)

- 1. 確認SD CARD有確實卡到位。
- 2. 確認SD Card周邊電路是否異常?[錫短 or 空焊]?

MC1CK與MC1CM上下左右包地。
所有MC信號長度要求等長，誤差 $\leq 300\text{mil}$ 。
Data bus群要一起包地

濾波電容C1601必須靠近SD卡座。
濾波電容C115必須靠近MT6582 bass (長度 $<150\text{mil}$)

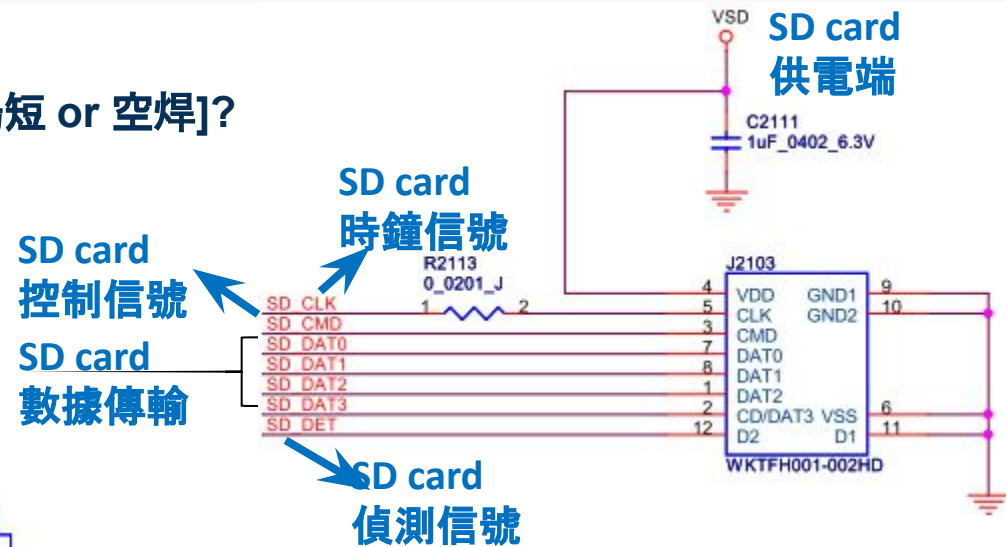
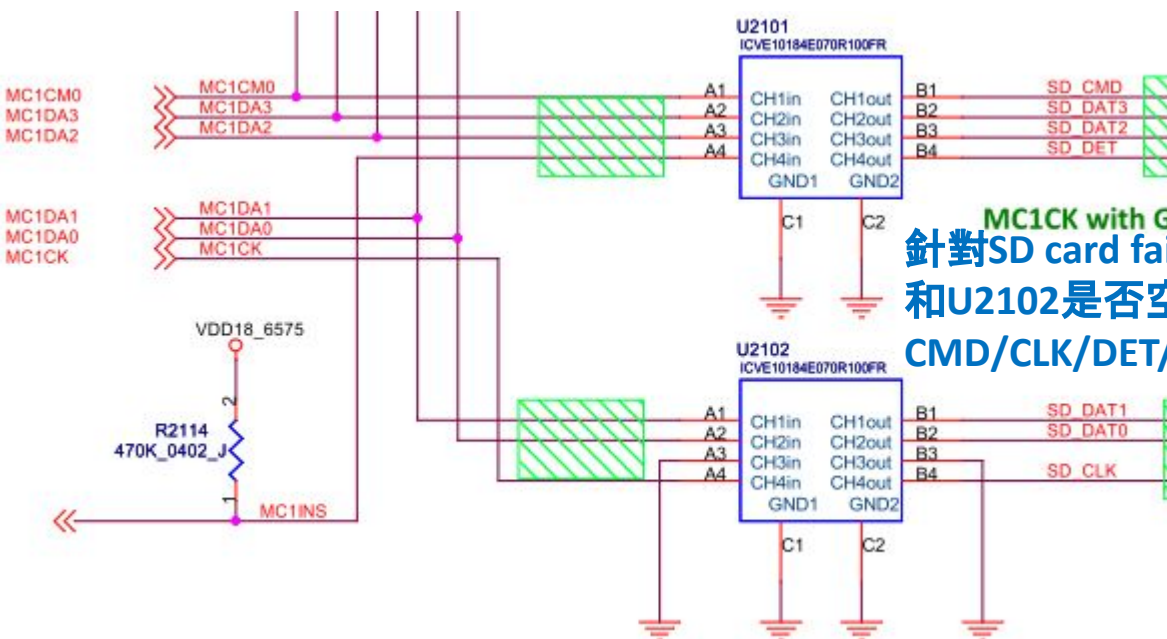
BB-13 SD Card no function (SD Card無作用)

- 1. 確認SD CARD有確實卡到位。
- 2. 確認SD Card周邊電路是否異常？[錫短 or 空焊]？

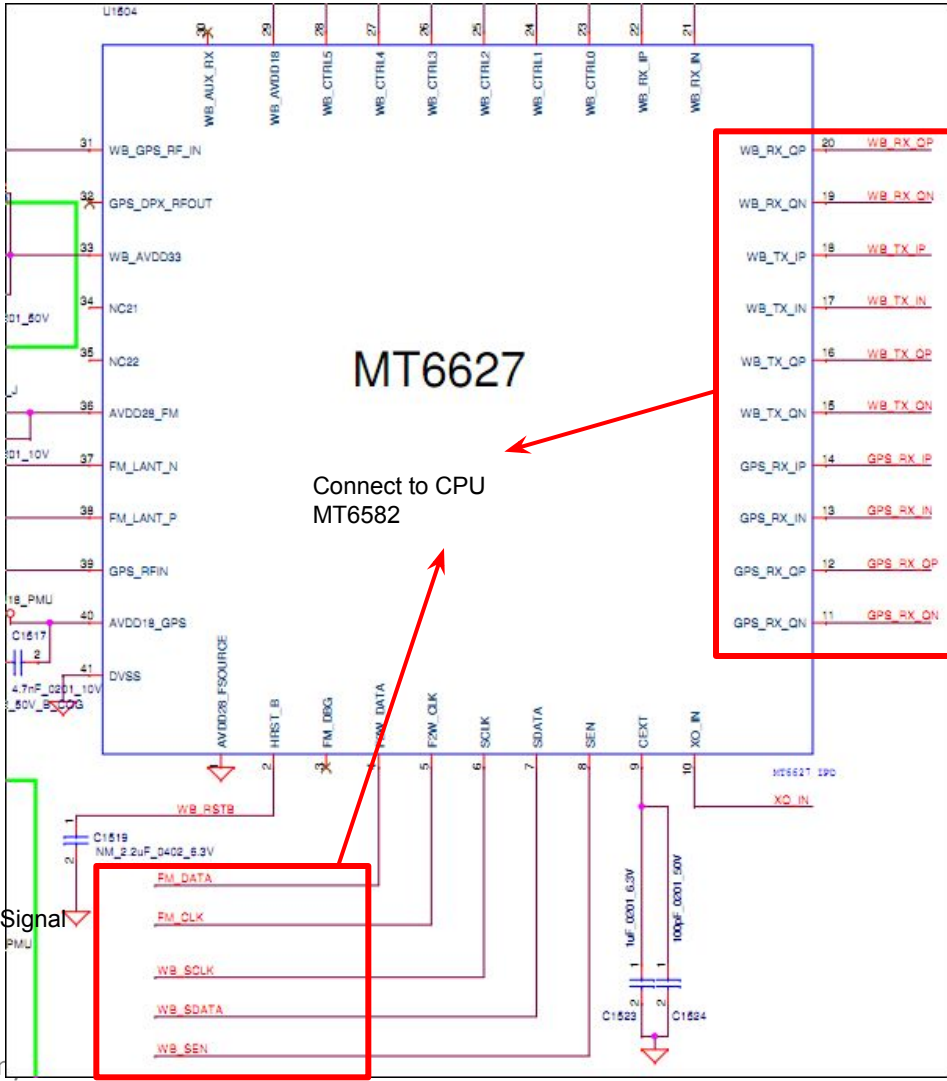
WIFI/BT/GPS 功能使用的IC為MTK MT6627

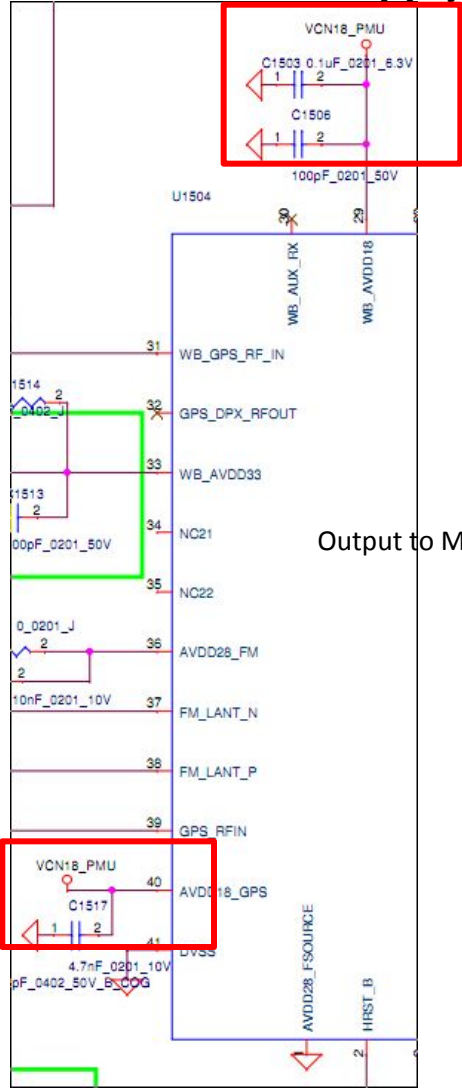
MT6627 Power supply

Output to MT6627

From PMU MT6323

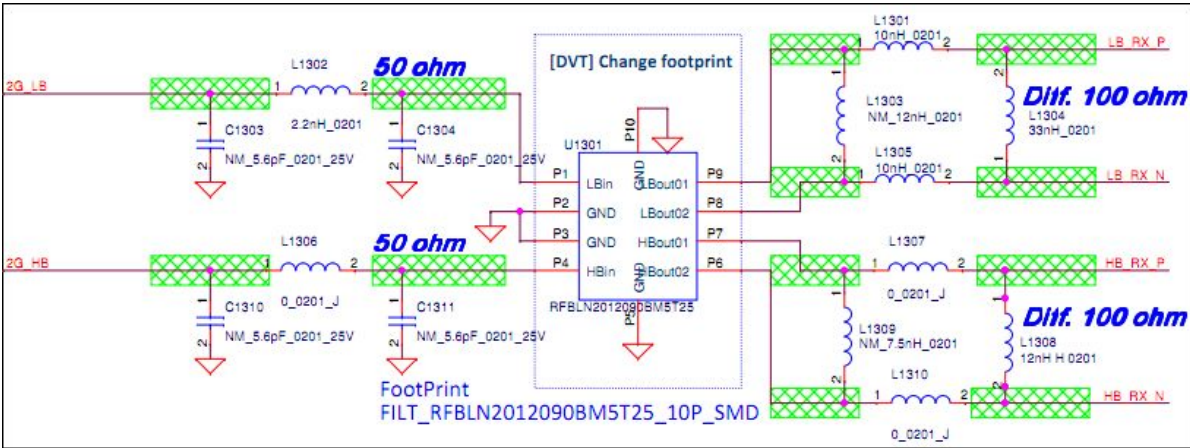
GSM HB/LB 電路:

2G LB Rx

2G HB Rx

Balance output to transceiver LB Port

Balance output to transceiver HB Port

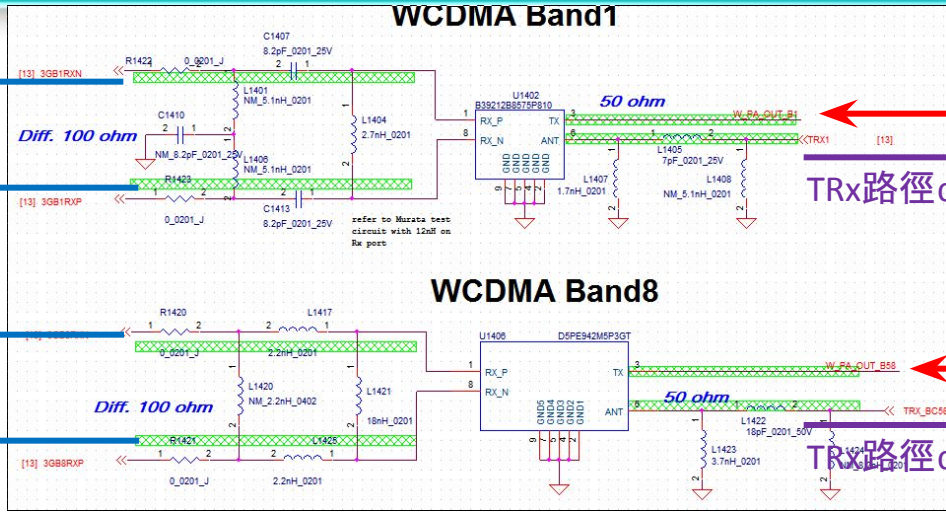
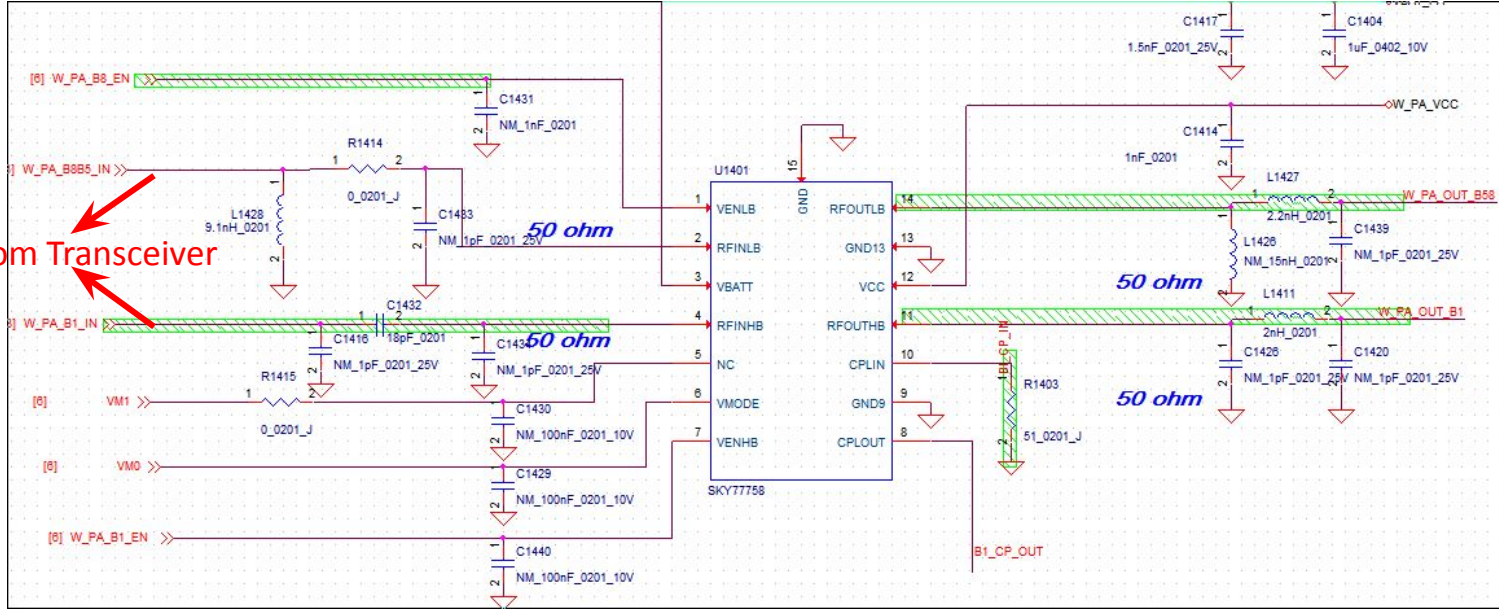
WCDMA Band1/8 TRx (LV82)

Rx 路徑 balance to transceiver

TRx路徑 connect with ANT Switch

Tx 路徑 from Transceiver

Band 8 Tx 路徑

Band 1 Tx 路徑

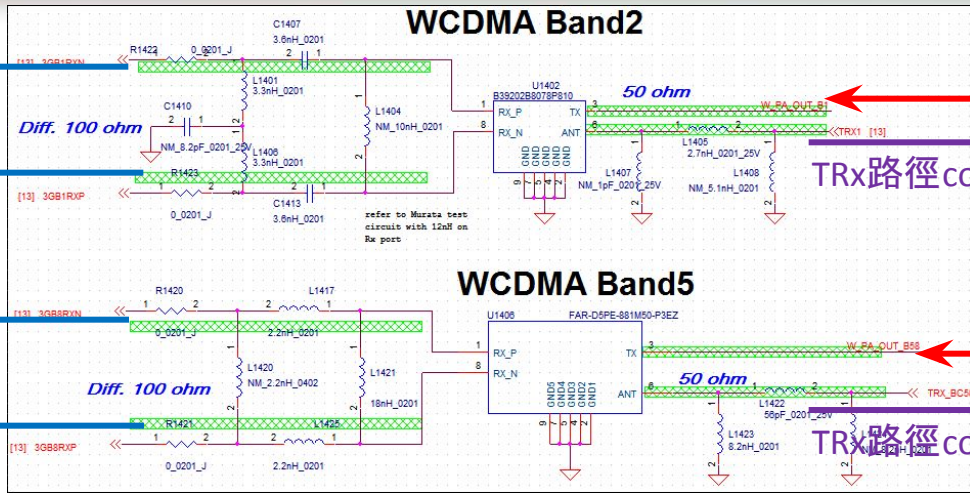
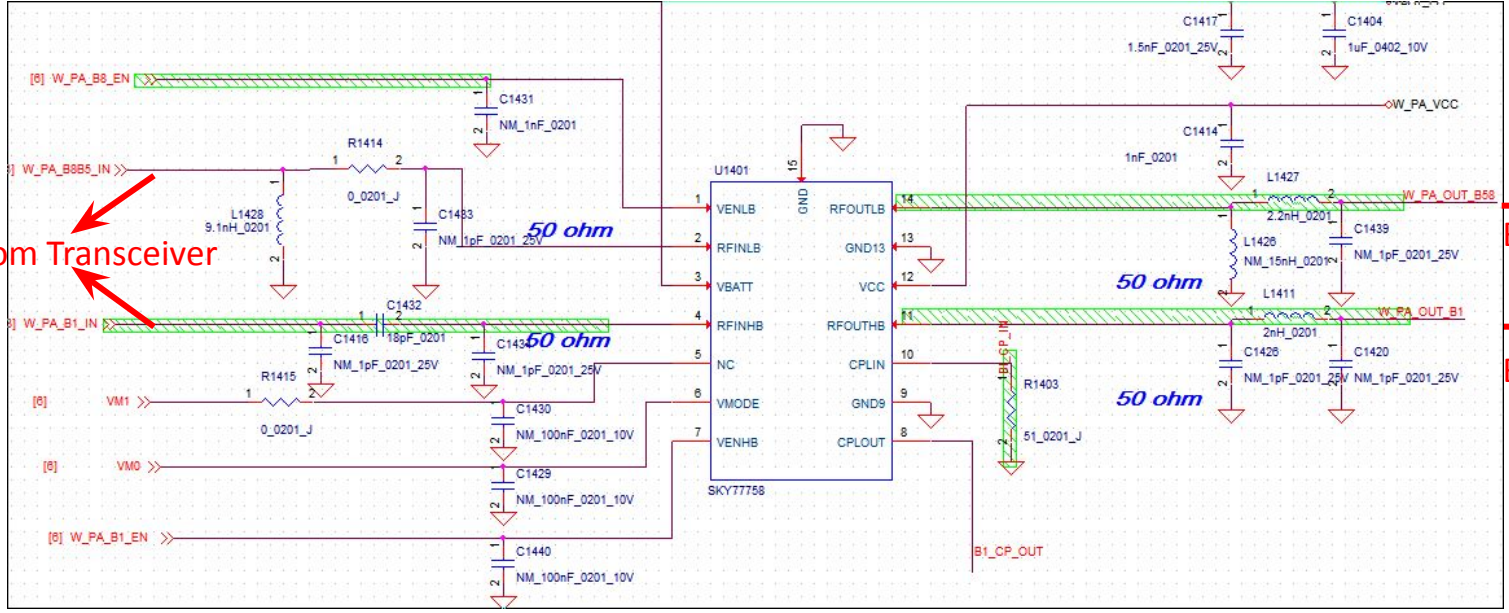
WCDMA Band2/5 TRx (LV81)

Rx 路徑 balance to transceiver

TRx路徑 connect with ANT Switch

Tx 路徑 from Transceiver

Band 5 Tx 路徑

Band 2 Tx 路徑

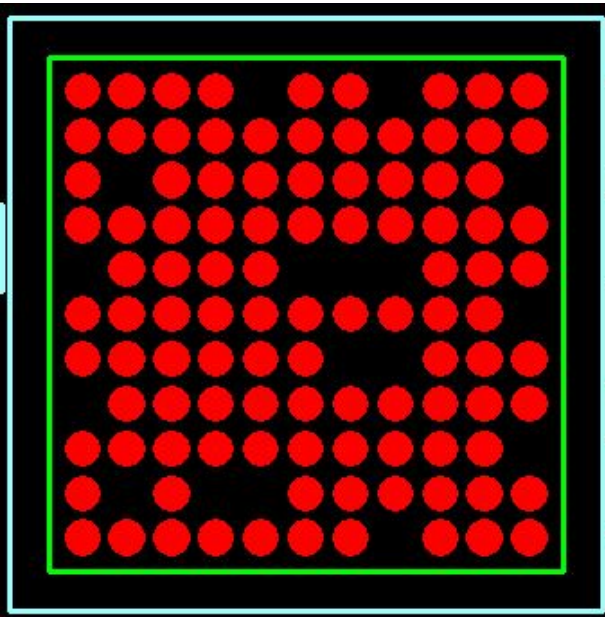
RF introduction: MT6166 Pin assignment

1	2	3	4	5	6	7	8	9	10	11	
A	B40_RXP	3GB1_RXP	3GB1_RXN		3GB2_RXP	3GB8_RXP		3GH1_TX	3GH2_TX	3GL5_TX	2GLB_TX	A
B	B40_RXN		3GB5_RXP	3GB5_RXN	3GB2_RXN	3GB8_RXN	GND	2GHB_TX		GND	VTXHF	B
C	LB_RXP	GND	GND	GND	GND	GND	GND	GND	GND	GND	TMEAS	C
D	LB_RXN		GND	GND	GND	GND	GND	GND	GND	DETGND	DET	D
E	HB_RXP		GND	GND	GND	GND	GND	GND	GND	V28		E
F	HB_RXN	VRXHF	GND	GND	GND	GND		BSI_DATA0	GND	3GTX_QP	3GTX_QN	F
G	32K_EN	RFVCO_M0N	GND	GND		BSI_EN		BSI_DATA2	GND	3GTX_IP	3GTX_IN	G
H		XTAL2	GND	GND		BSI_CLK		BSI_DATA1	GND	TXBPI		H
J	XTAL1	GND	GND	GND	GND	GND	GND	GND	GND	RCAL	VTXLF	J
K	VTXO28	CLK_SEL	XO2	XO4	OUT32K	AVDD_VIO18	VXODIG	RX_IN	RX_QN	RX_QP	TST2	K
L	EN_BB	XO3		XO1	XMODE		VRXLF	RX_IP		TST1	TXVCO_M0N	L
	1	2	3	4	5	6	7	8	9	10	11

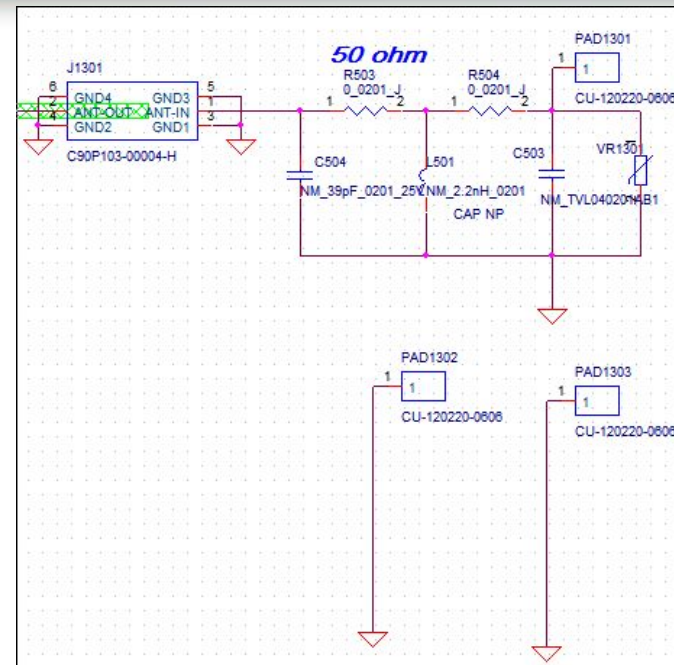
Main ANT RF Paths

- Antenna Circuit
- RF天線主要包含了 2G/3G/WIFI/GPS, 其原理電路分別描述如下

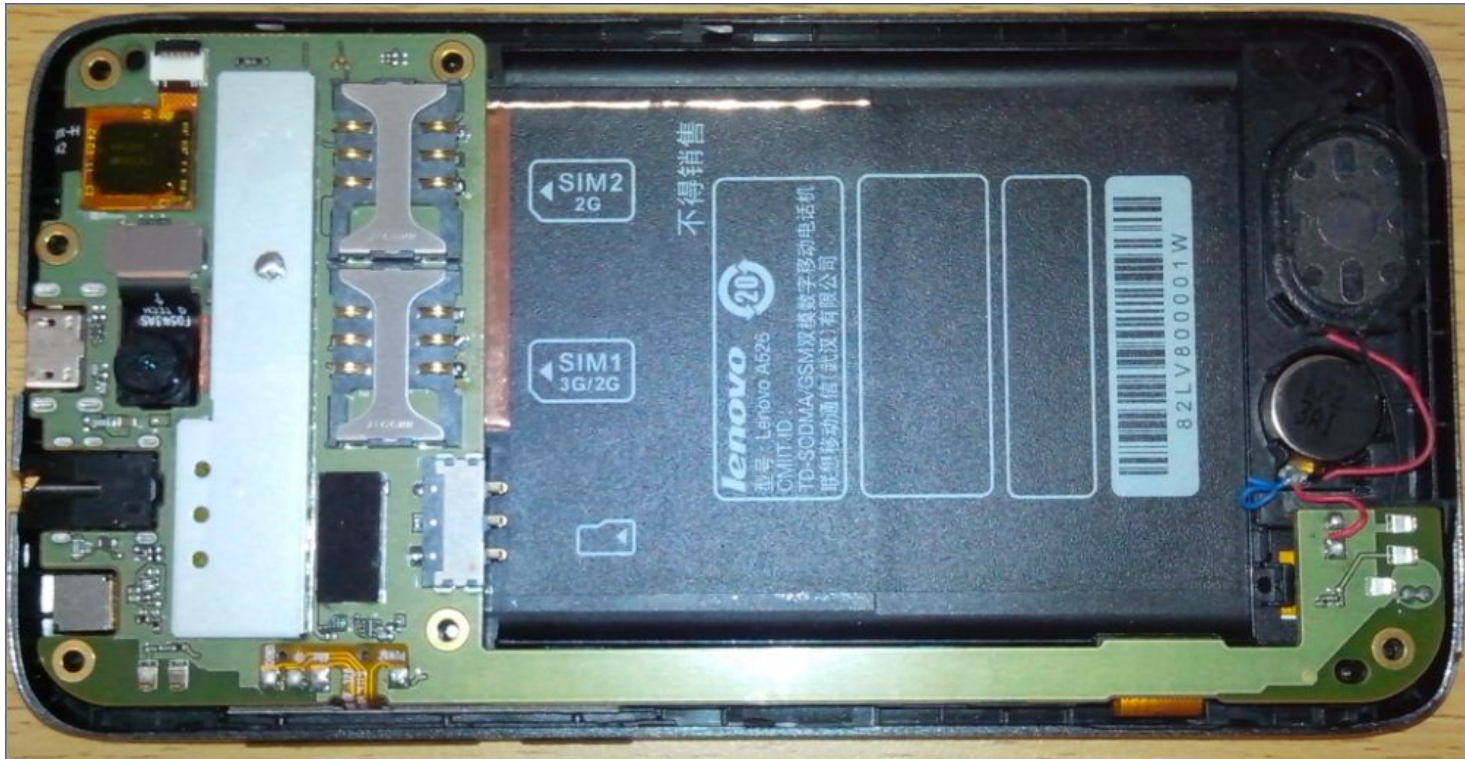
RF-1:網路功能異常

- 若2G/3G 網路功能異常,請檢查螢幕天線格數,SIM card是否裝好? Coaxial cable和是否組好?

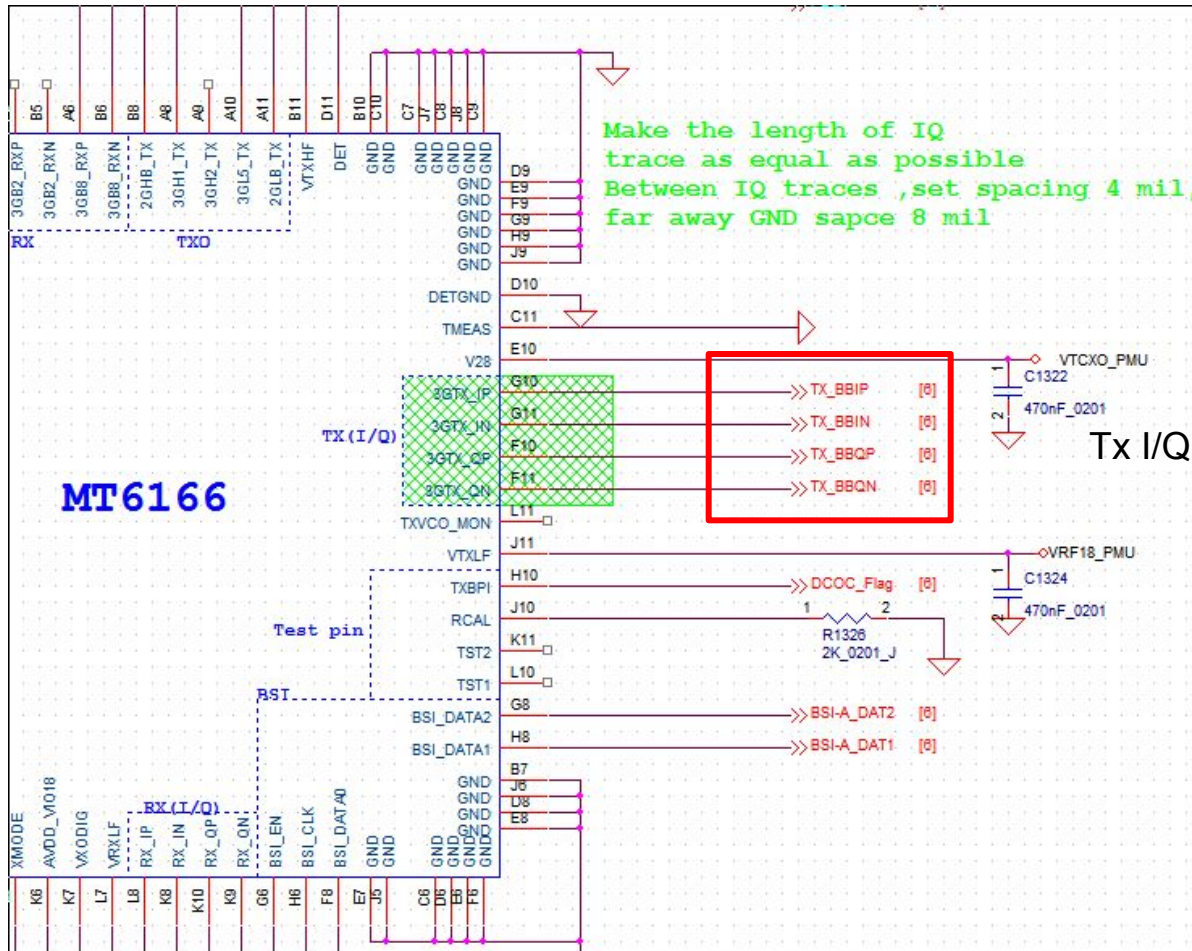
RF-2:GSM Trouble shooting (1/3)

- 檢查GSM發射路徑

Tx I/Q Signal

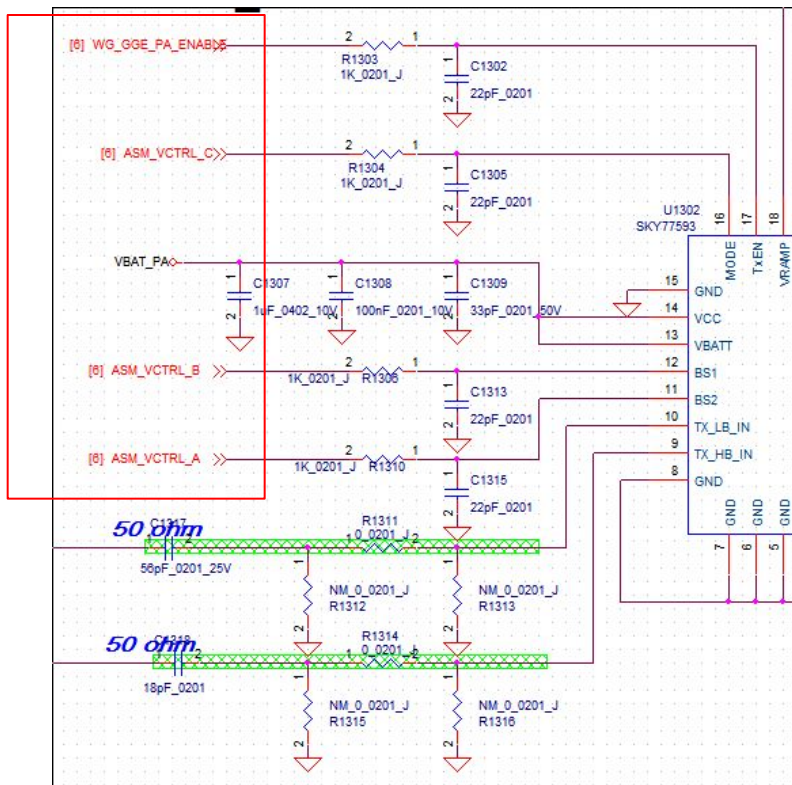
RF-2:GSM Trouble shooting (2/3)

- 由於2G PA和ASM整合在U1302,檢查發射時對應邏輯控制電壓是否正確?
- 使用示波器量測下圖所標腳位的電壓是否符合右下列表

AP6693/SKY77593 control logic table				
	Enable	VctC	VctB	VctA
LB_GMSK_TX	H	L	L	H
HB_GMSK_TX	H	L	H	H
LB_EDGE_TX	H	H	L	H
HB_EDGE_TX	H	H	H	H
TRX1	L	H	L	L
TRX2	L	H	H	L
TRX3	L	H	L	H
TRX4	L	L	H	L
STANDBY	L	L	L	L

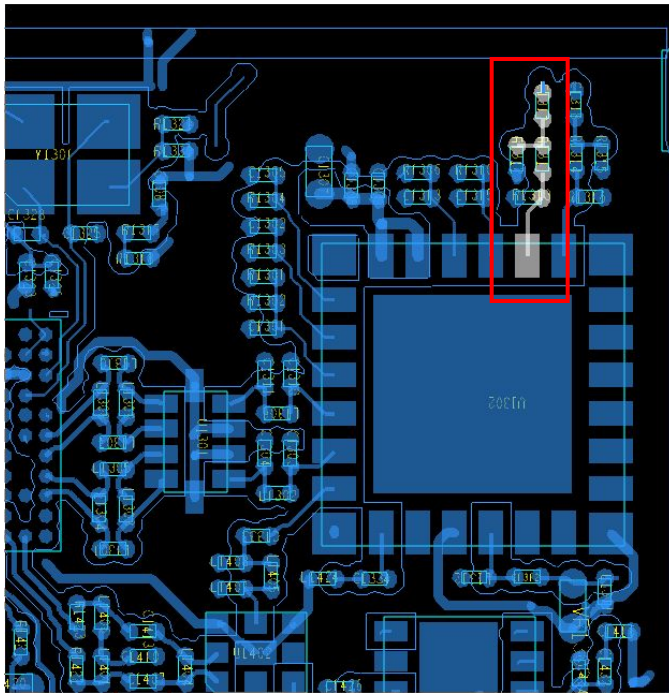
- 檢查發射路徑的功率
- 使用spectrum probe量測下列標駐點,測量其功率

□ Low band GSM signal

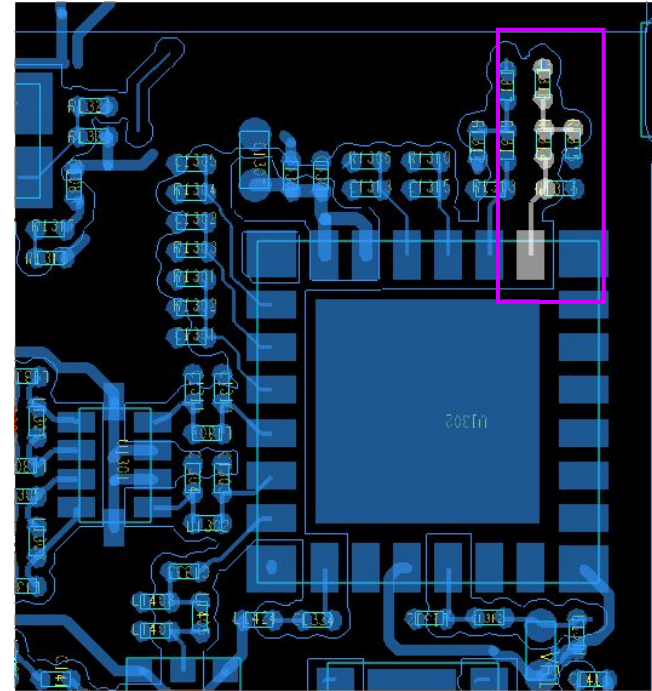
□ High band GSM signal

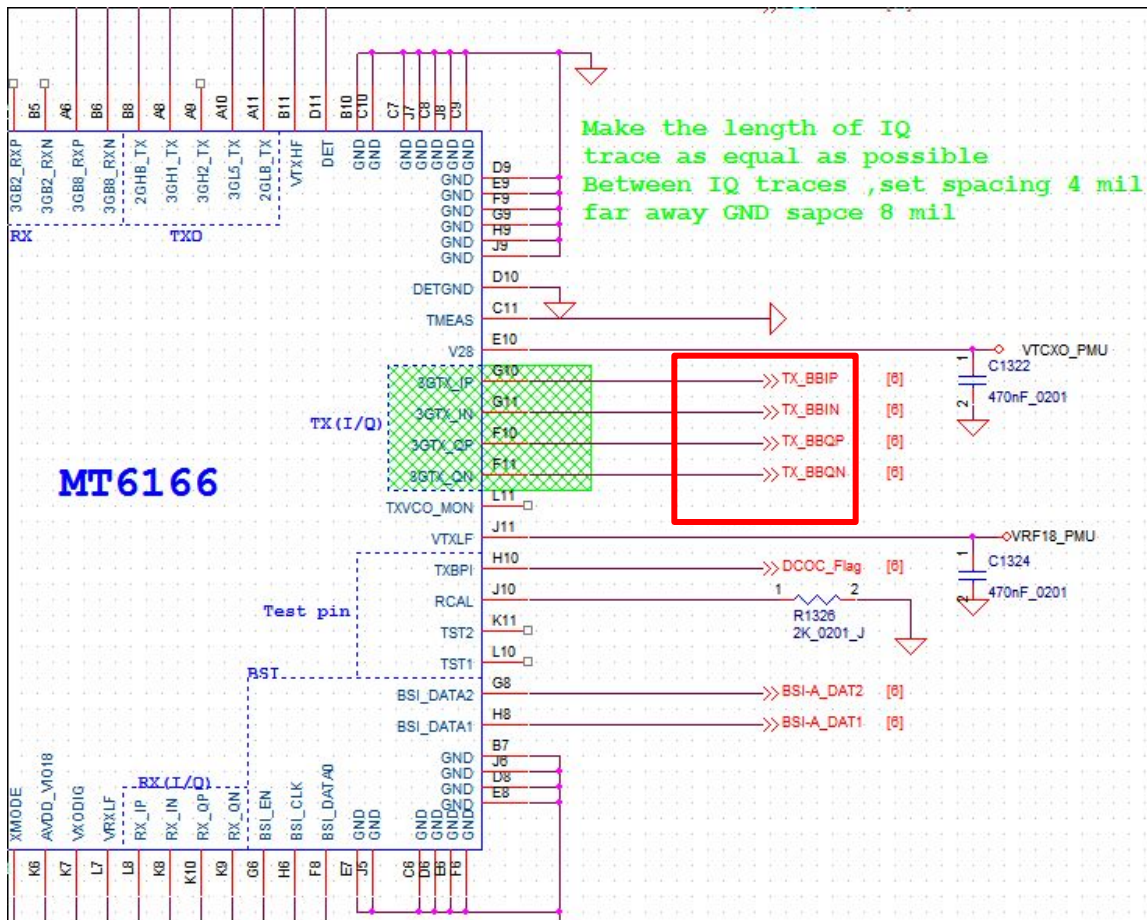
RF-3:WCDMA Trouble shooting (1/5)

- 確認IQ路徑
- 使用示波器量測下圖所標之腳位,檢視其波形

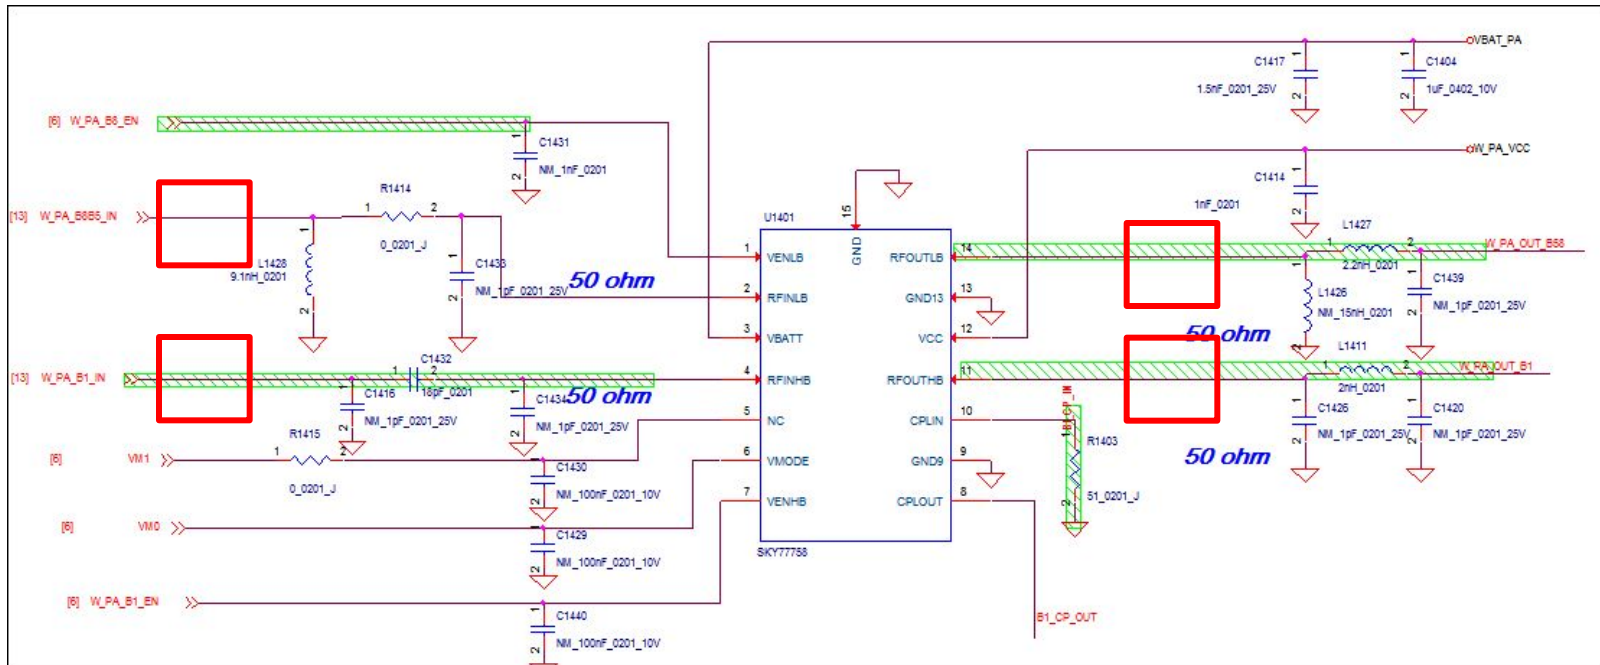
RF-3:WCDMA Trouble shooting (2/5)

- WCDMA發射路徑
 - 確認發射路徑
 - 使用示波器量測下圖所標之腳位,檢視其波形

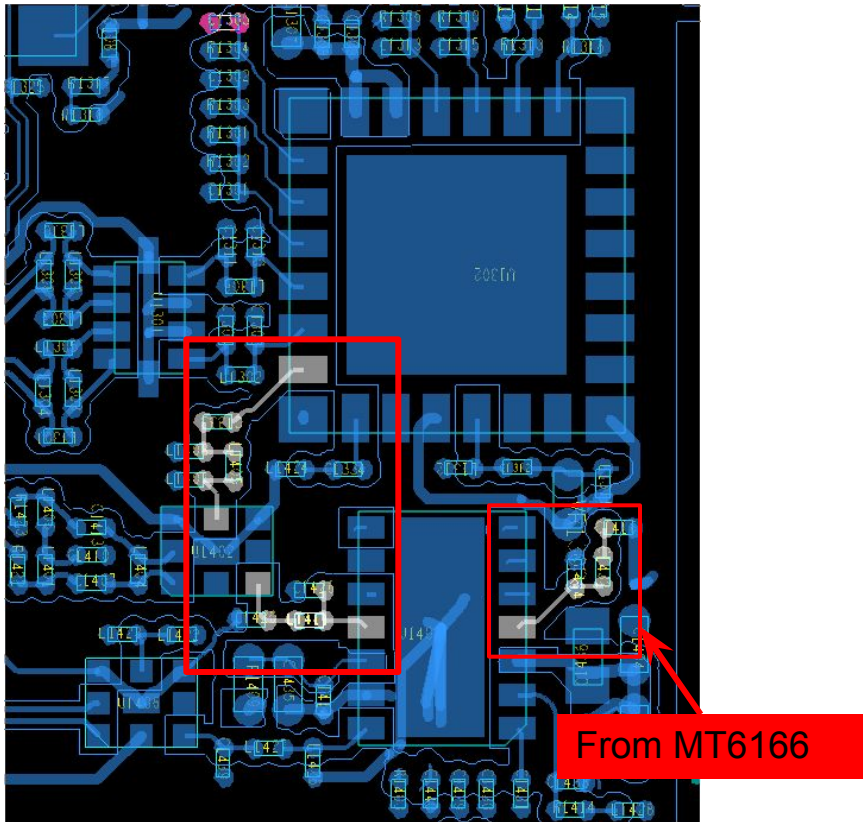
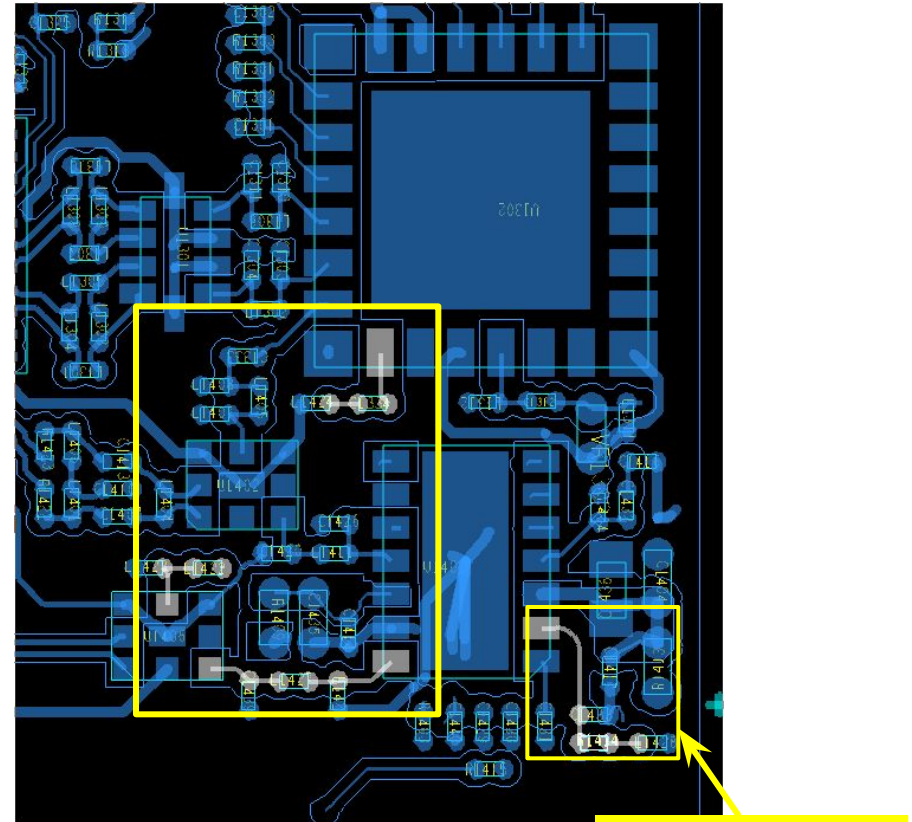
RF-3:WCDMA Trouble shooting (3/5)

- WCDMA發射路徑
 - Transceiver-3G PA, PA-Duplexer

□ WCDMA BAND 1/2 signal

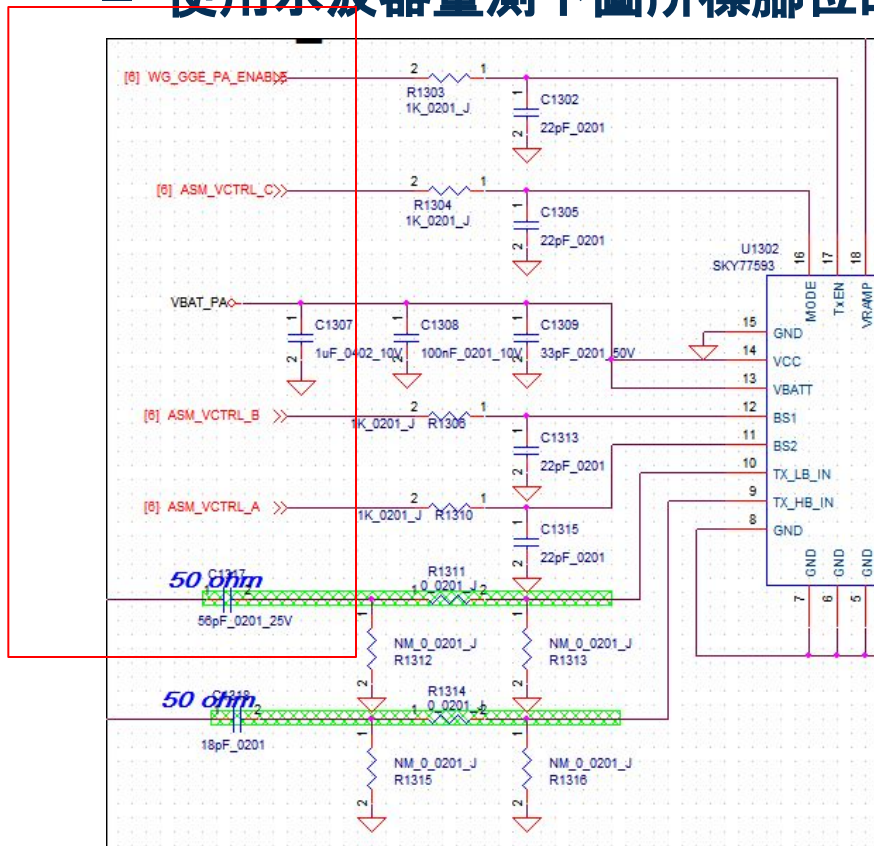
RF-3:WCDMA Trouble shooting (4/5)

- 檢查ASM 邏輯控制電壓
- 使用示波器量測下圖所標腳位的電壓,是否符合右下列表

AP6693/SKY77593 control logic table				
	Enable	VctC	VctB	VctA
LB_GMSK_TX	H	L	L	H
HB_GMSK_TX	H	L	H	H
LB_EDGE_TX	H	H	L	H
HB_EDGE_TX	H	H	H	H
TRX1	L	H	L	L
TRX2	L	H	H	L
TRX3	L	H	L	H
TRX4	L	L	H	L
STANDBY	L	L	L	L

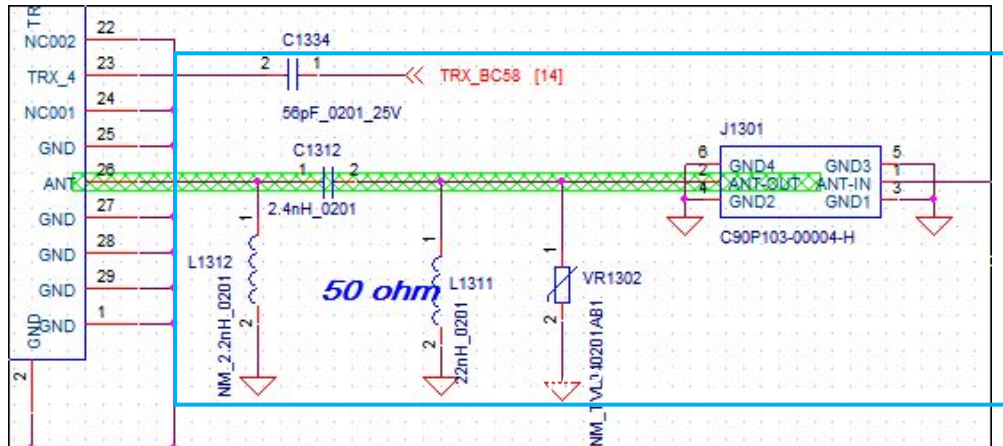
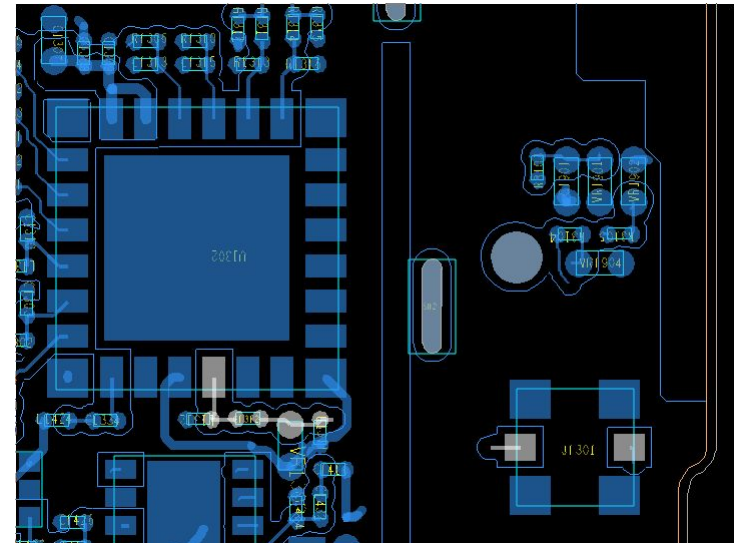
RF-3:WCDMA Trouble shooting (5/5)

- 發射路徑 ASM-RF Con (GSM + WCDMA)

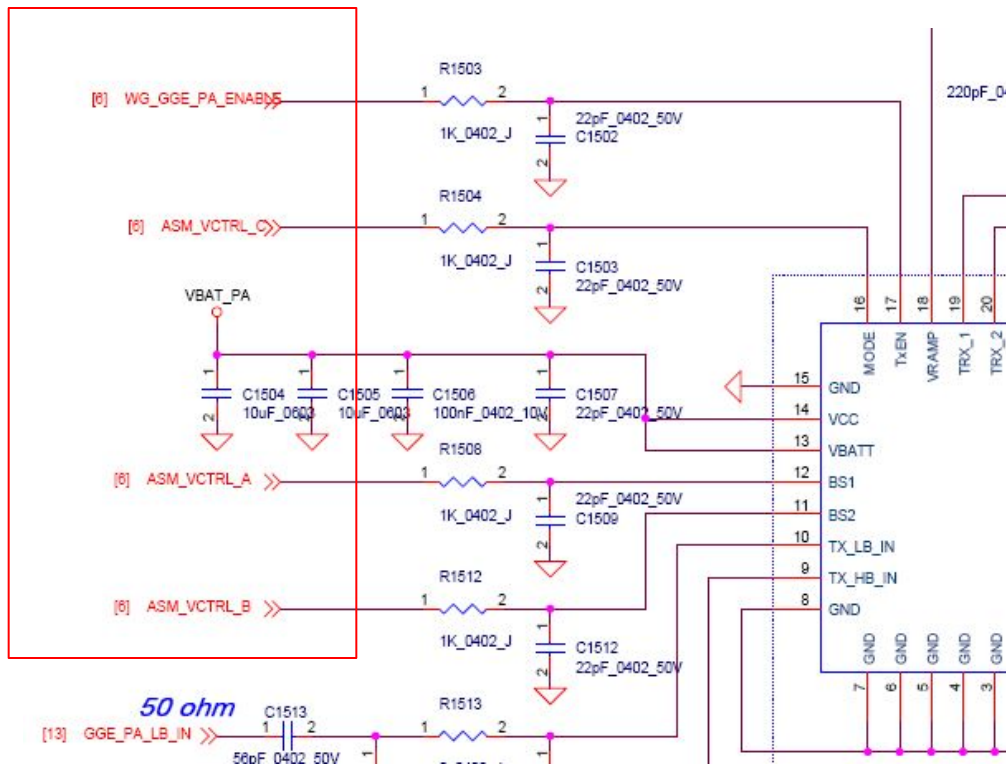
RF-4:GSM/WCDMA Trouble shooting

- 檢查 Antenna switch Module邏輯控制電壓
- 使用示波器量測下圖所標腳位的電壓是否符合右下列表

SKY77590 control logic table

Enable	VctC	VctA	VctB
LB_GMSK_TX	H	L	L	H
HB_GMSK_TX	H	L	H	H
LB_EDGE_TX	H	H	L	H
HB_EDGE_TX	H	H	H	H
TRX1 [2G_HB]	L	H	L	L
TRX2 [2G_LB]	L	H	H	L
TRX3 [3G_B1]	L	H	L	H

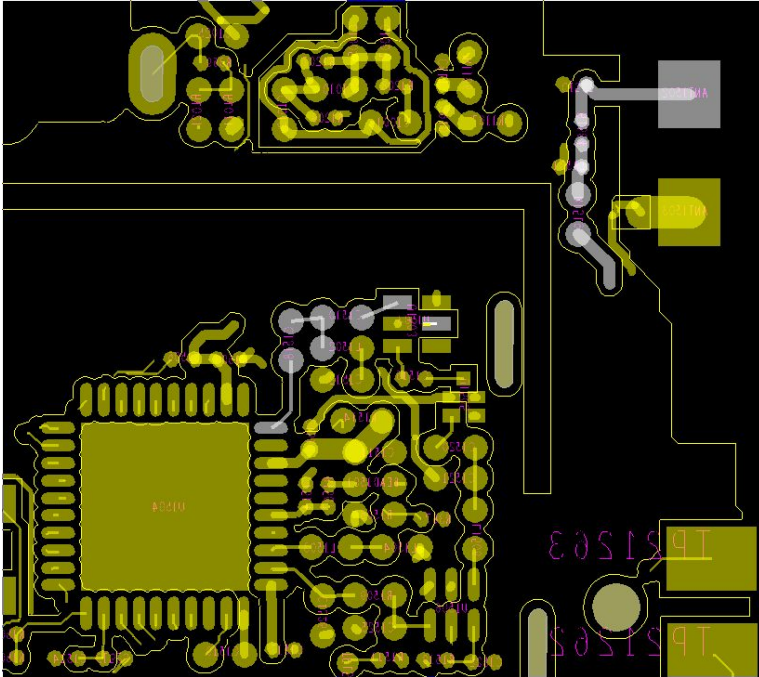
RF-5:WIFI/BT Trouble shooting(2/3)

WiFi Tx/Rx

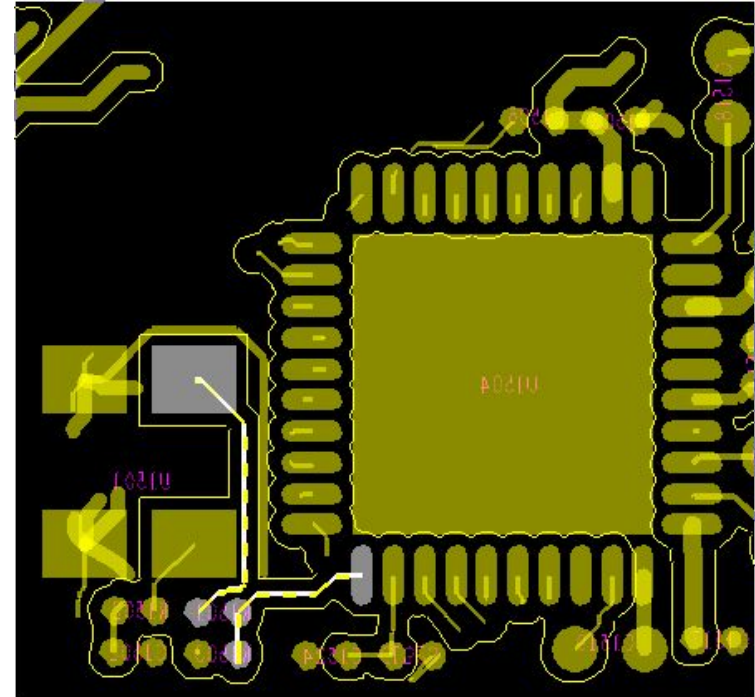
26MHz

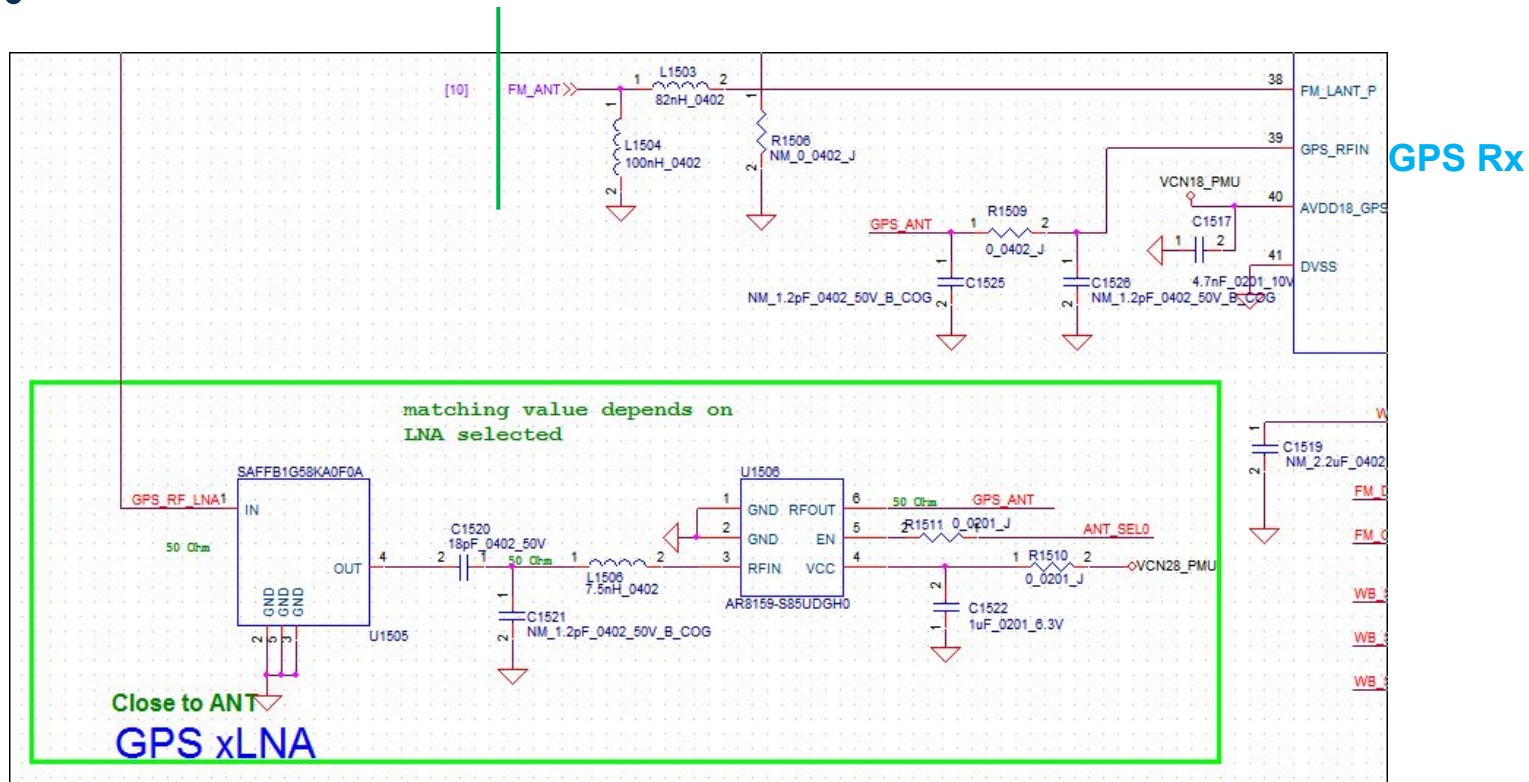
RF-5:GPS Trouble shooting(3/3)

- 除確認U1501是否有26MHz 輸出外，還要檢查GPS xLNA是否有輸出。
