# ВИЗУАЛЬНОЕ ОБСЛЕДОВАНИЕ ЖЕЛЕЗОБЕТОННЫХ КОНСТРУКЦИЙ. ВИДЫ ДЕФЕКТОВ И ПОВРЕЖДЕНИЙ

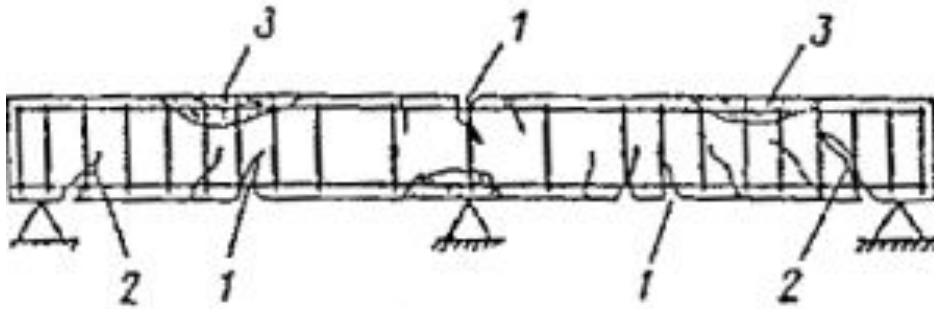
- 1 - нормальные трещины в зоне максимального изгибающего момента;  
2 - наклонные трещины в зоне максимальной поперечной силы;  
3 - трещины и раздробление бетона, в сжатой зоне элемента

- **Нормальные трещины** имеют максимальную ширину раскрытия в крайних растянутых волокнах сечения элемента.
- **Наклонные трещины** начинают раскрываться в средней части боковых граней элемента - в зоне действия максимальных касательных напряжений, а затем развиваются в сторону растянутой грани.
- **Образование наклонных трещин** на опорных концах балок и прогонов свидетельствует о недостаточной их несущей способности по наклонным сечениям.
- **Вертикальные и наклонные трещины** в пролетных участках балок и прогонов свидетельствуют о недостаточной их несущей способности по изгибающему моменту.
- **Раздробление бетона** сжатой зоны сечений изгибаемых элементов указывает на исчерпание несущей способности конструкции;

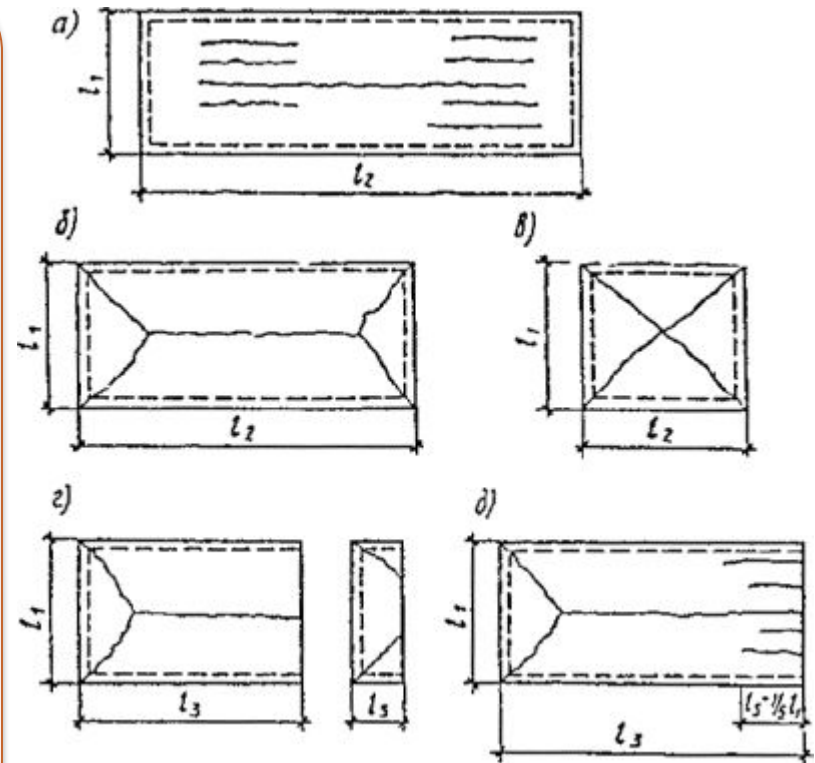
- - в средней части плиты, имеющие направление поперек рабочего пролета с максимальным раскрытием на нижней поверхности плиты;
- - на опорных участках, имеющие направление поперек рабочего пролета с максимальным раскрытием на верхней поверхности плиты;
- - радиальные и концевые, с возможным отпаданием защитного слоя и разрушением бетона плиты;
- - вдоль арматуры по нижней плоскости стены.

а - работающих по балочной схеме при  $l_2/l_1 \leq 3$ ;  
 б - опертых по контуру при  $l_2/l_1 < 3$ ; в - тоже при  $l_2/l_1 = 1$ ;  
 г - опертых по трем сторонам при  $l_3/l_1 \leq 1,5$ ; д - то же,  
 при  $l_2/l_1 > 1,5$

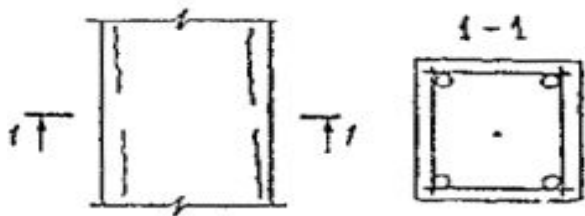
Трещины вдоль продольной арматуры в сжатых элементах

**Вертикальные трещины** на гранях колонн могут появляться в результате чрезмерного изгиба стержней арматуры. Такое явление может возникнуть в тех колоннах и их зонах, где редко поставлены хомуты

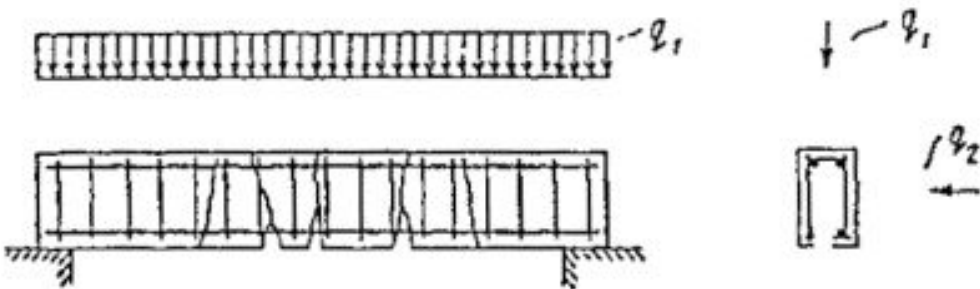
Трещины по всей высоте сечений элементов, **изгибаемых в двух плоскостях**

Появление в изгибаемых элементах **поперечной**, практически перпендикулярной продольной оси элемента, **трещины**, проходящей через все сечение, может быть связано с воздействием дополнительного изгибающего момента в горизонтальной плоскости, перпендикулярной плоскости действия основного изгибающего момента (**например, от горизонтальных сил, возникающих в подкрановых балках**).

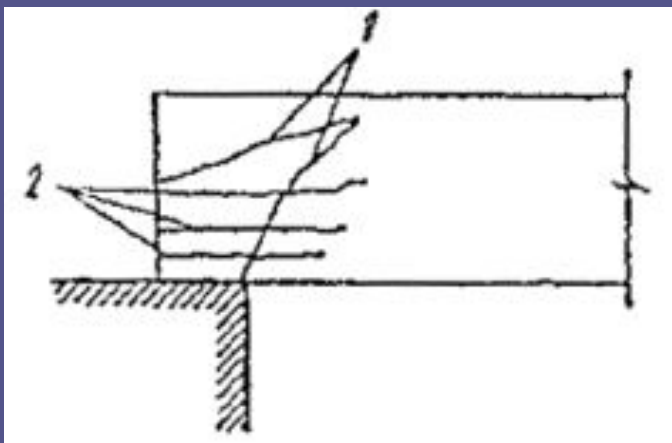
- 1 - при **нарушении анкеровки** напряженной арматуры;  
2 - при **недостаточности косвенного армирования** сечения на действие усилия обжатия

Обнаруженные трещины у торцов предварительно напряженных элементов, ориентированные вдоль арматуры, указывают на **нарушение анкеровки** арматуры. Об этом же свидетельствуют и наклонные трещины в приопорных участках, пересекающие зону расположения предварительно напряженной арматуры и распространяющиеся на нижнюю грань края опоры

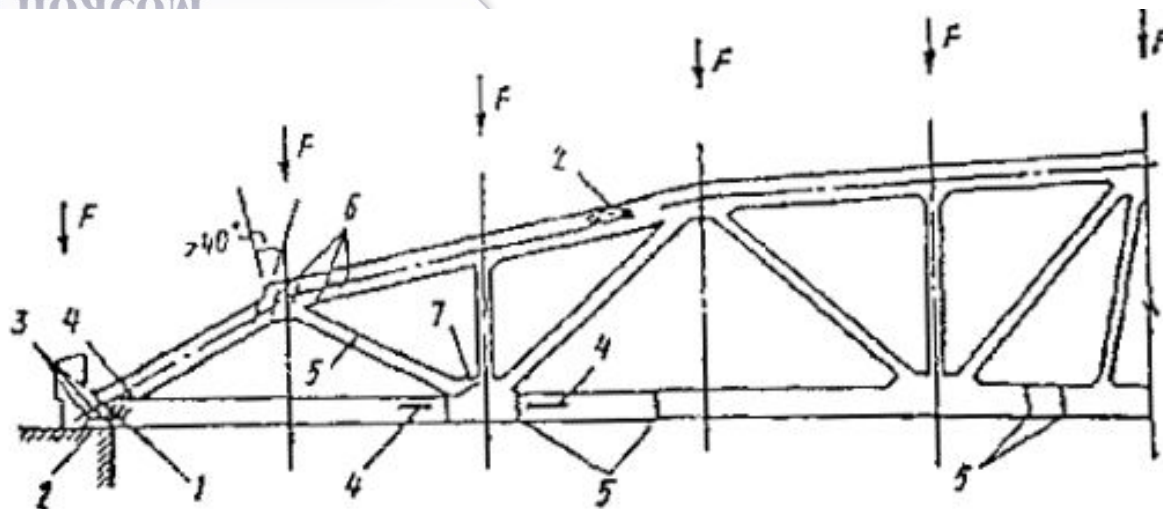
- 1 - наклонная трещина опорного узла;
- 2 - откол лещадок;
- 3 - лучеобразные и вертикальные трещины,
- 4 - горизонтальная трещина;
- 5 - вертикальные (нормальные) трещины в растянутых элементах;
- 6 - наклонные трещины в сжатом поясе фермы;
- 7 - трещины в узле нижнего пояса в месте примыкания растянутого раскоса

Элементы решетки раскосных железобетонных ферм могут испытывать **сжатие**, **растяжение**, а в опорных узлах - действие **перерезывающих сил**.

● Появление горизонтальных трещин в нижнем преднапряженном поясе типа 4 свидетельствует об **отсутствии** или **недостаточности поперечного армирования в обжатом бетоне**.

● Нормальные (перпендикулярные к продольной оси) трещины типа 5 появляются в растянутых стержнях при **необеспеченности трещиностойкости элементов**.

● Появление повреждений в виде **лещадок** типа 2 свидетельствует об **исчерпании прочности** бетона на отдельных участках сжатого пояса или на опоре.

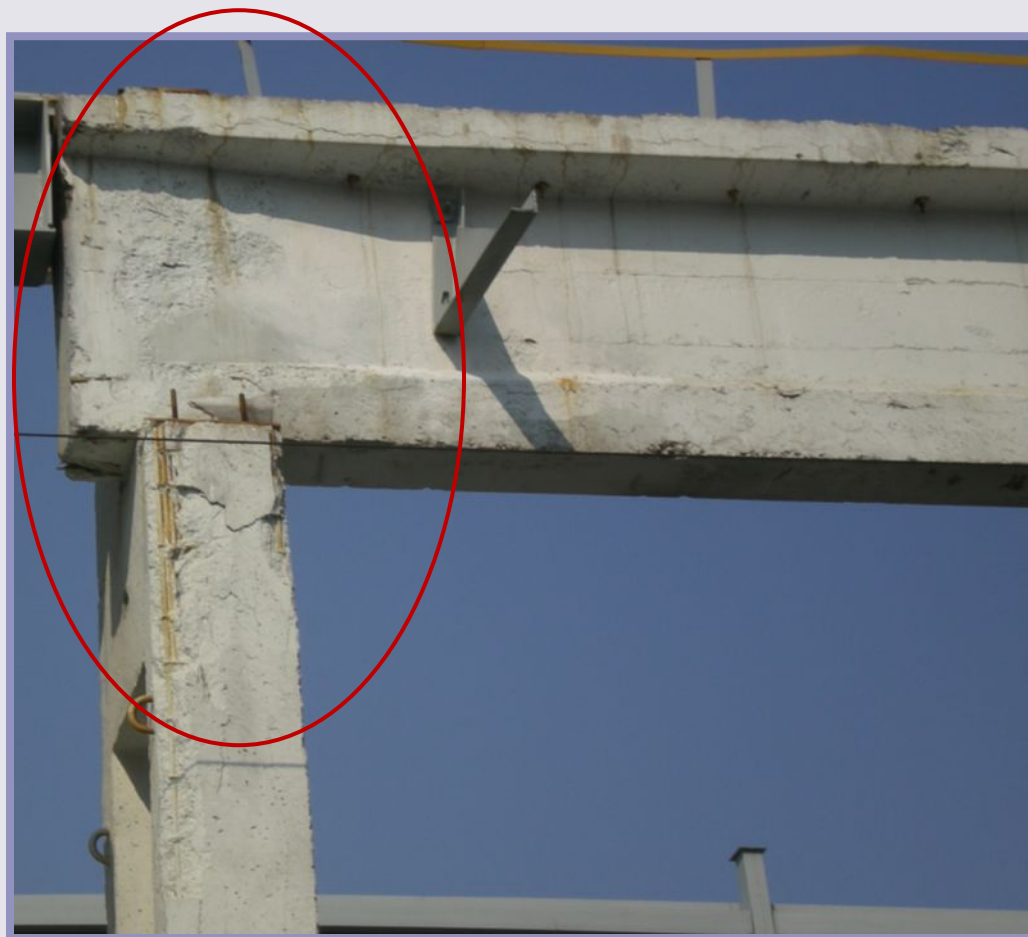
## РАЗРУШЕНИЕ ЗАЩИТНОГО СЛОЯ БЕТОНА С ОГОЛЕНИЕМ ПРОДОЛЬНОЙ И ПОПЕРЕЧНОЙ АРМАТУРЫ КОЛОННЫ

Дефекты в виде трещин и отслоения бетона вдоль арматуры железобетонных элементов могут быть вызваны и **коррозионным разрушением арматуры**. В этих случаях происходит нарушение сцепления продольной и поперечной арматуры с бетоном. Нарушение сцепления арматуры с бетоном за счет коррозии можно установить простукиванием поверхности бетона (**при этом прослушиваются пустоты**).
