Презентация по дисциплине  
«История русской архитектуры»  
на тему  
**«Архитектура Великого княжества Киевского.  
Периодизация и классификация.»**

# Собор Святой Софии. Киев. 1036г.

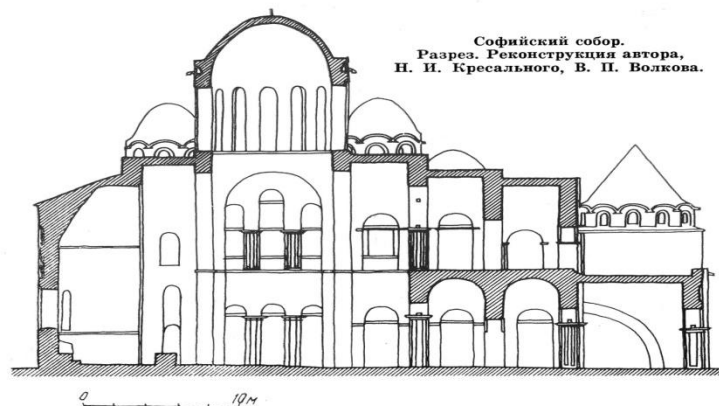
Софийский собор.  
Разрез. Реконструкция автора,  
Н. И. Кресального, В. П. Волкова.

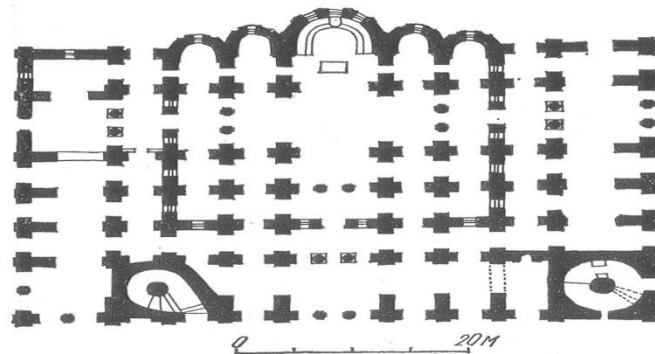
Софийский собор. План.  
Реконструкция Асеева Ю.С., Кресального Н.И.,  
Волкова В.П.

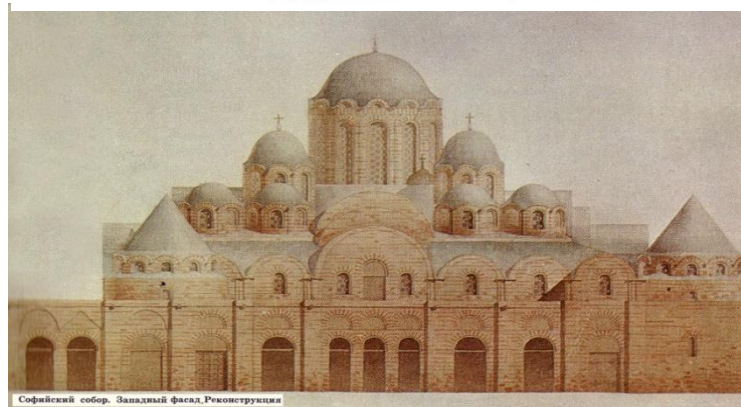
Софийский собор. Западный фасад. Реконструкция

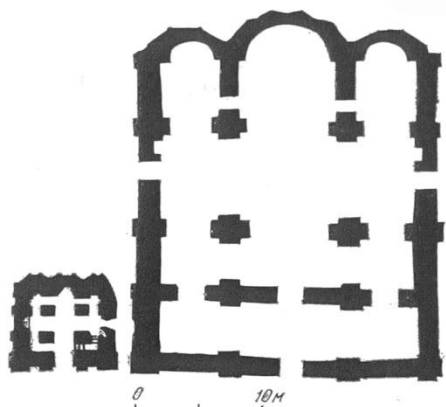
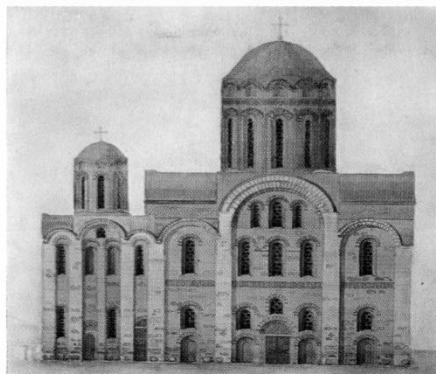
Успенский собор Киево-Печерской лавры, реконструкция, заложен в 1073 г.

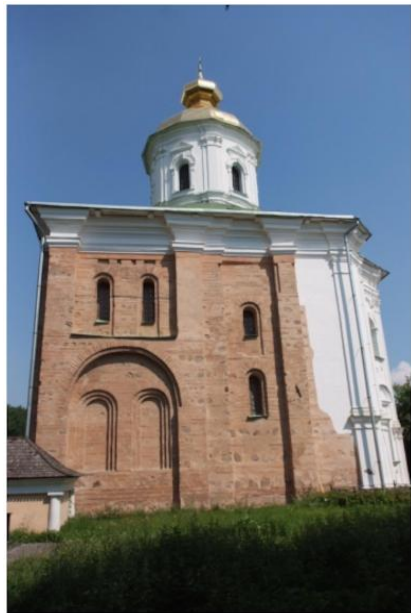
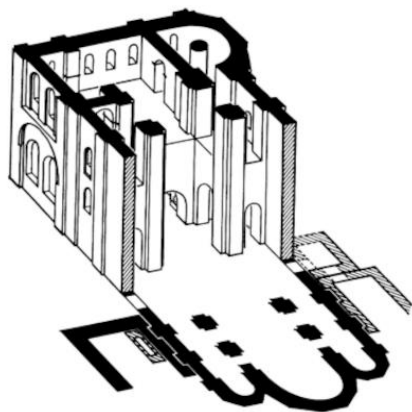
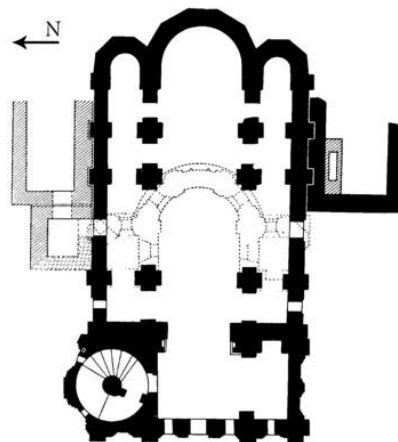
Собор архангела Михаила  
в Выдубицком монастыре.  
Вид с юга.  
Аксонометрия с реконструкцией  
плана

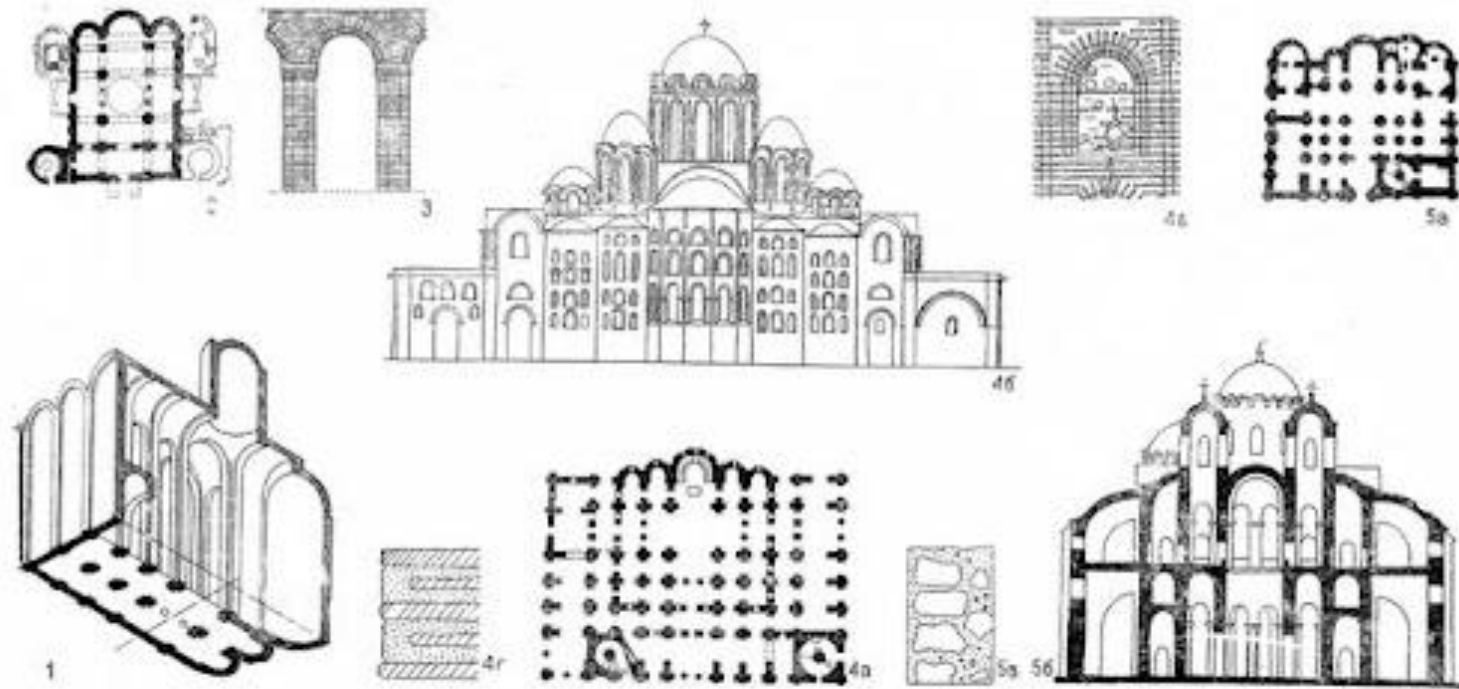
Типы структур и строительные приемы в архитектуре Киевской Руси

1 — схема крестово-купольной конструкции храма; 2 — план Спасо-Преображенского собора в Черкизове (1036 г.); 3 — пример аркады на хорах; 4 — собор Софии в Киеве (1037 г.); а — план; б — реконструкция восточного фасада; в — фрагмент центральной апсиды; 5 — кладка стен; 6 — собор Софии в Новгороде (1045—1052 гг.); а — план; б — поперечный разрез; в — кладка стен

Крестово-купольная система храма (основу ее составляет квадрат, расчлененный четырьмя опорами на 3 нефа и заканчивающийся на востоке апсидой);

Фасад разделяется лопатками (вертикальный плоский выступ стены) на отдельные вертикальные части (прясла), которые завершались закомарами (закругление наружного участка стены);
